# 北奥羽地方における一国一城令破却後の城跡利用の一断面 －史跡七戸城跡北館曲輪の発掘調査事例から－

小山彦逸（七戸町教育委員会）

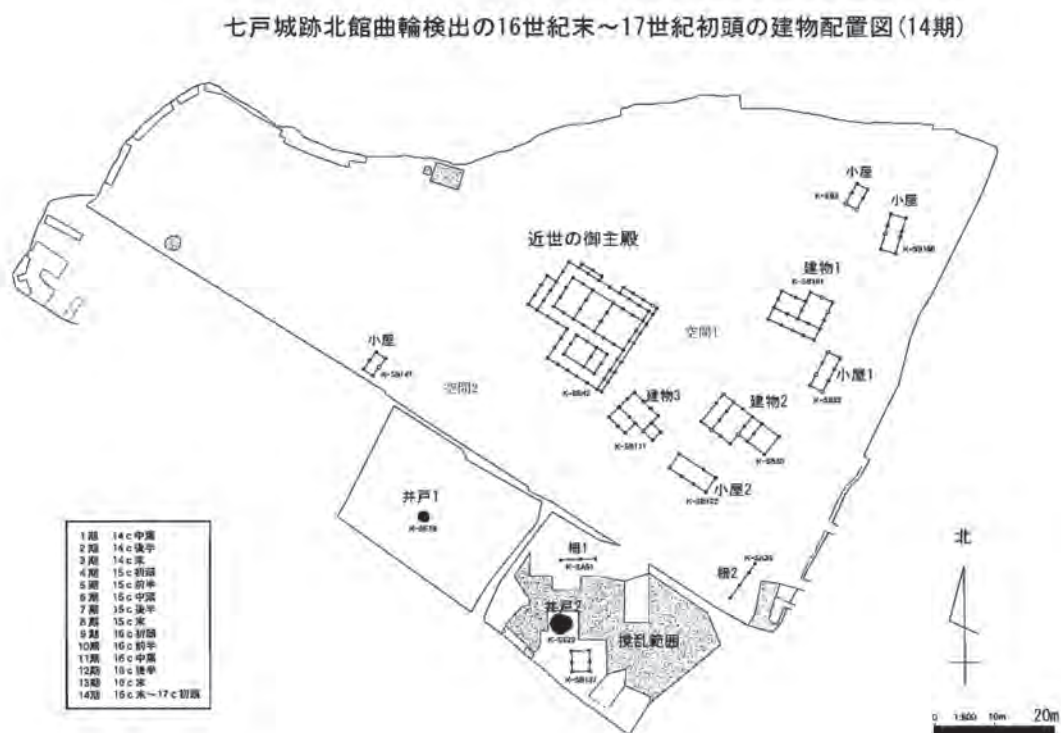
図3 北館曲輪検出の16世紀末から17世紀初頭の建物等配置図

図3でも明らかなように、16世紀末から17世紀初頭と位置づけられた掘立柱建物跡は、北館曲輪の中央部に突如として建てられてくる。そして三間×三間の九間（このま）と呼ばれる格式の高い応接室を持った間取りの掘立柱建物跡であった。

この九間の部屋を持つということは、特別の建物（御主殿）であるということは佐々木浩一氏<sup>（註6）</sup>などによって指摘されている。そのようなことから北館曲輪の中央部にある掘立柱建物跡は機能的には、御主殿のような建物と理解することができる。その他、御主殿の東側には3棟の建物と小屋のような建物も存在している。

この「御主殿」と考えられる建物跡の時期決定においては、当然ながら遺構の切り合い関係を見ながら、そして出土遺物、さらには掘立柱建物跡の柱間寸法などを考慮しながら検討した結果、間違いなく16世紀末から17世紀初頭のものと考えられるものである。

それが北館曲輪発掘調査の遺構変遷において、14期とした段階の建物跡である。

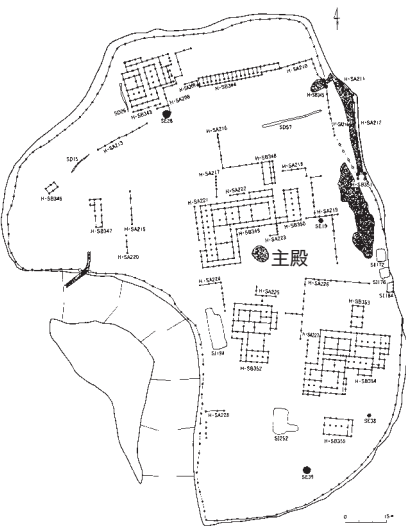
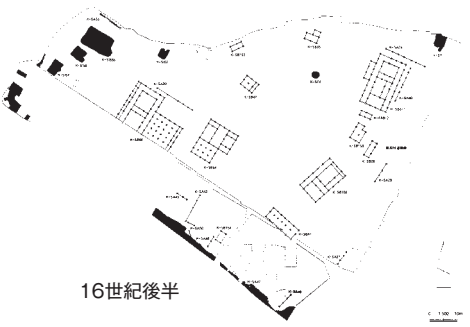
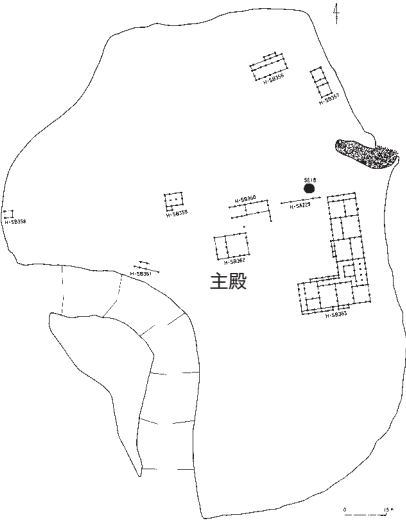
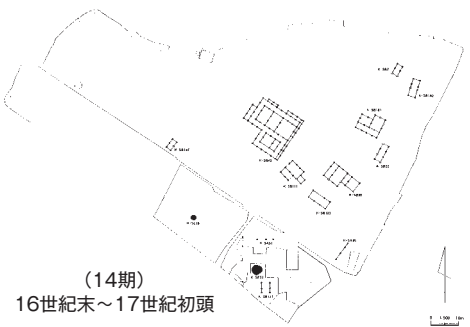
図5 16世紀後半から17世紀初頭における主曲輪内の建物変遷図

そのことを裏付けるかのように、根城本丸曲輪内の中央部に16世紀末から17世紀初頭にかけて突如として、図5で図示したように掘立柱建物跡が曲輪の中央部に作られている。

<p>③天正の城破却前（16世紀末）</p>

<p>④天正の城破却後（17世紀初頭）</p>

<p>(14期) 16世紀末～17世紀初頭</p>

七戸城跡北館曲輪と根城跡本丸跡の城の主曲輪から偶然にも同じく、16世紀後半まで広場として利用されていた空間に、17世紀初頭に突如として御主殿が作られるのである。

城跡の破却は、重要な堀や土塁の一部を壊す程度に留め置き、その後に主たる掘立柱建物を城跡の主曲輪の中心部に新たに作るという行為が行われていたのである。

しかし、立派な掘立柱建物跡の存続期間はごく短時間で、しかも一時期だけに限定され、その後、曲輪内には建物は作られずに、放置されていく点も共通している。
