# 金沢城全域絵図の分類と編年

## ー金沢城絵図調査報告Ⅰー

金沢城研究調査室

# 金沢城 城郭修補願図編年モデル

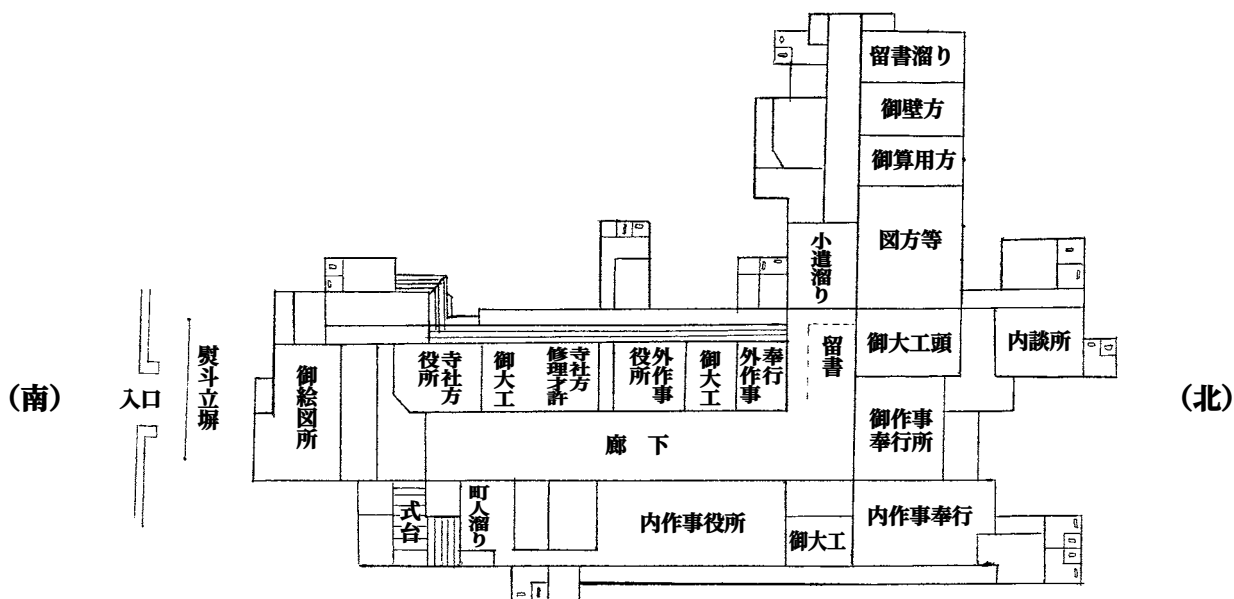
図3 作事所間取図（天保4～9年）

「金沢御城内外御建物図」(尊経閣文庫)蔵による

作事所の間取図（図3）を見ると、寺社方役所の南側に「御絵図所」があるので、ここで作事所の絵図作成にあたったのであろう。藩の御大工の経歴書上（清水文庫）によれば、御大工西田又右衛門定道（切米50俵）と羽田甚太夫惟誓（切米30俵）の経歴に「文化十三年五月廿八日、御次御内用御絵

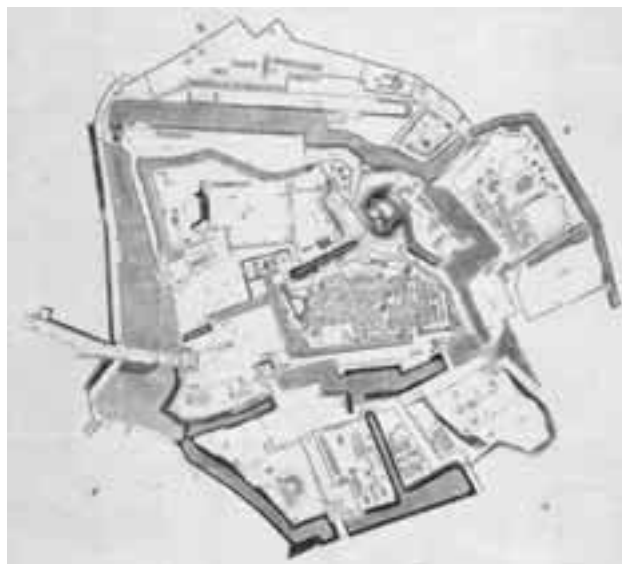
(12) 文政 13 年 御城中巻分基絵図 (横山家蔵)  
(13) 天保 4～9 年 尊経閣 42 枚組図 (写真略)

成巽閣蔵の「金沢御城之図」（『加賀 辰巳用水』収録付図）を本年1月に閲覧調査させて頂いたが、「御城中壺分碁絵図」と比較した結果、図柄・図様が全く同じであると確認できた。絵図サイズも131×149.5cmであり本図とほとんど同じであった。ただ、建物や堀等の寸法など文字記載を比較した結果、一方は寸法を記すのに他方は記さない、あるいは一方に「裏口門」などの名称記載があるのに他方は略しているという相違があり、双方が異なる箇所でも記載漏れをしていた。したがって、一方が他方を臨本としていないのである。つまり「御城中壺分碁絵図」と「金沢御城之図」は、同じ元図から作られた兄弟図なのであり、両者共通の元図が前述した大型の碁図であると推測される。両者の文字記載を総合すれば、より正確に元図となった碁図の記載内容を復元することができるのであり、今後の課題である。
