鳥取城の古写真について —新史料による評価の試み—

佐々木 孝文

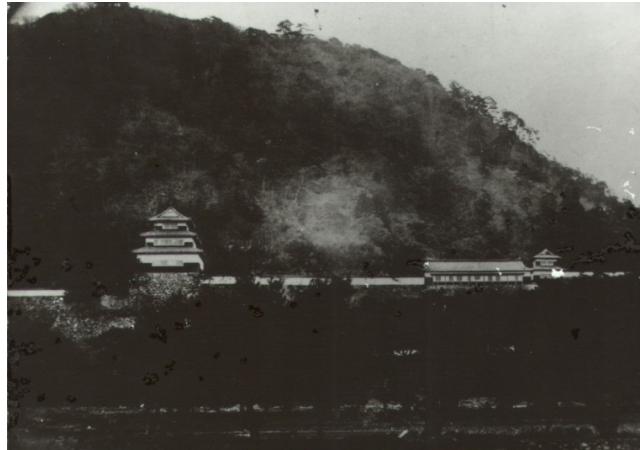
写真①

実際、写真の大多数はこのような状態の鳥取城を撮影しているようである。二ノ丸の櫓を中心に写している写真①では、米蔵の建物と堀端の土塀が撤去されて消滅しているし、先に述べたように擬宝珠橋と三階櫓を写した写真②では、中ノ御門の渡櫓が撤去されている。南御門側から二ノ丸側を撮った写真③でも、南御門は表門・櫓門とともに撤去されている。屋根の上から二ノ丸の櫓群を撮影した写真④は、写真②・③とアングルが酷似しており、ほぼ同じような場所からカメラを調整して撮影されたもののように思われるが、明治12年のものと考えたい。遠景である写真⑤については、被写体だけでは年代は判断できないが、先にあげた岡田機外の「永観堂の写真が絵葉書として流通している」という記述を信頼するならば、写真①～写真④と同様、この写真も絵葉書化されているので、やはり喜多村撮影と考えうる。

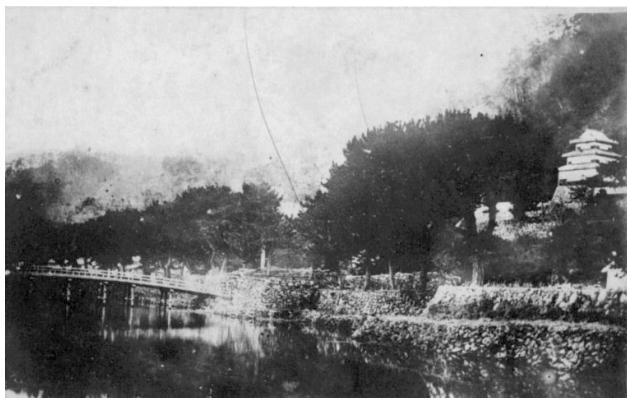
写真②

それは、たとえば写真⑥と写真②を比較してみれば明らかである。写真⑥は、鳥取城の大手登城路を撮影したもので、城の向かい側にあった武家屋敷の長屋門の上のようなところから撮影したものと思われる。擬宝珠橋に歩行者がおり、中ノ御門の表門と櫓門、太鼓御門の門櫓が写っている。それに対して、写真②には、擬宝珠橋と三階櫓は写っているが、中ノ御門については、門も櫓も土塀も無くなってしまっている(図版①)。

のことから、写真⑥⇒写真②の順に撮影されたことは一目瞭然であるが、この間の時間差がどの程度のものなのか、從来確定することができなかった。

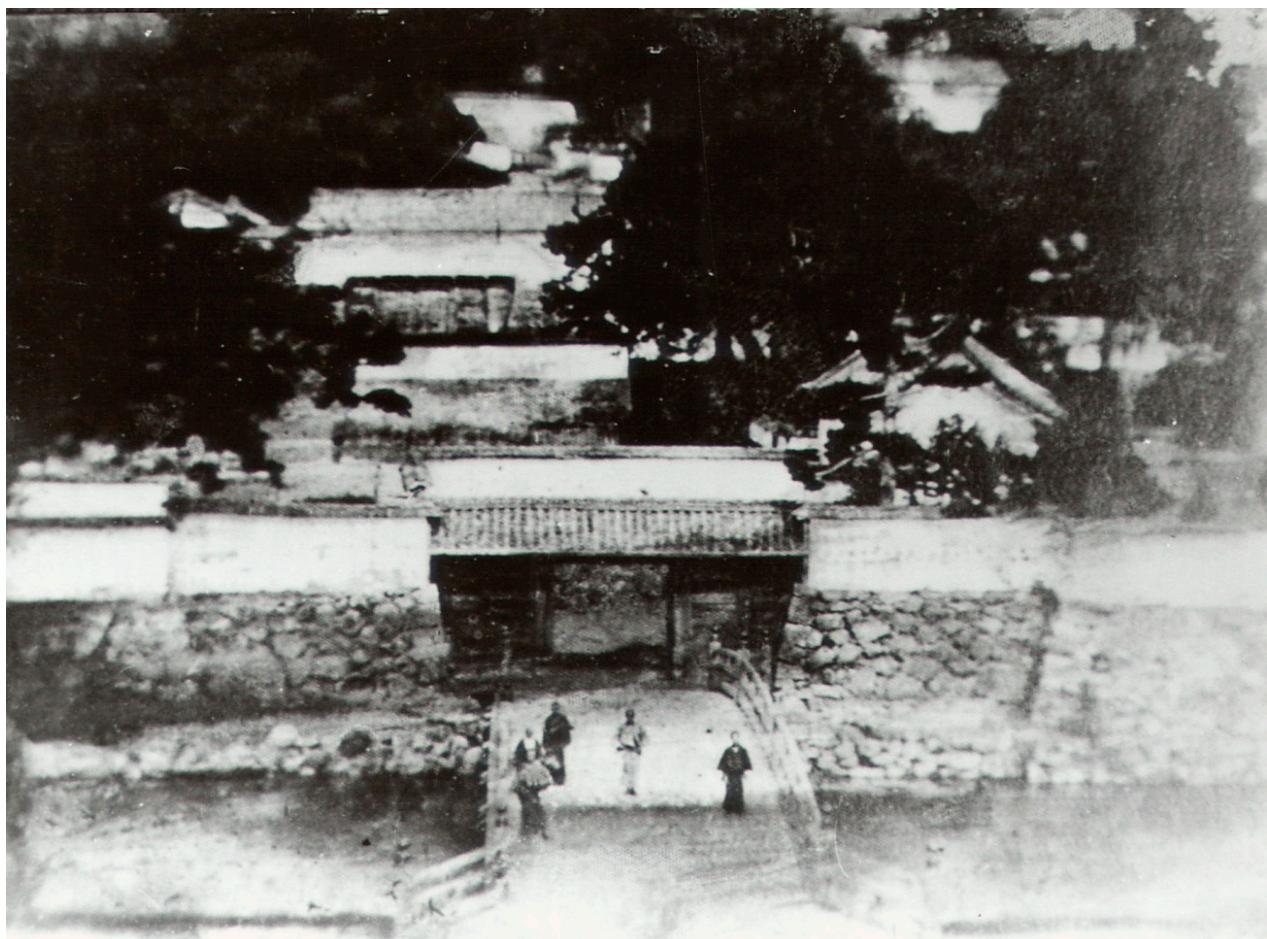
写真⑥

写真⑥には、中ノ御門の表門・渡櫓門及び太鼓御門の渡櫓が写されており、遅くとも明治8年以前でなければ撮影不可能なものである。人物が写りこんでいるが、鬚頭・佩刀していると解釈できる(図版②)ことから、明治4年の散髪脱刀令以前である可能性もある。写真⑦については判断が難しいが、写真⑥と同じ、池田侯爵家旧蔵であるならば、同時期に撮影されたものとも考えられる。画質も、明治12年撮影と確定できるものとはかなり異なっている。また、写真⑥と写真⑦については、管見にして絵葉書に使用された例を知らない。やはり、写真①～写真④と写真⑥・写真⑦は、製作・伝來の系統を異にすると考えるべきであろう。以上のことから、現存する鳥取城の建造物写真は

A 明治8年以前撮影のもの(写真⑥・⑦)
