3—2. 移築復元工事

(1) 工事の概要

護国神社境内に移築されていた旧表御殿能舞台を解体し旧位置に復元するため、前章の調査を行い、元の姿を正確に把握することにつとめ、次の工事方針を固めた。

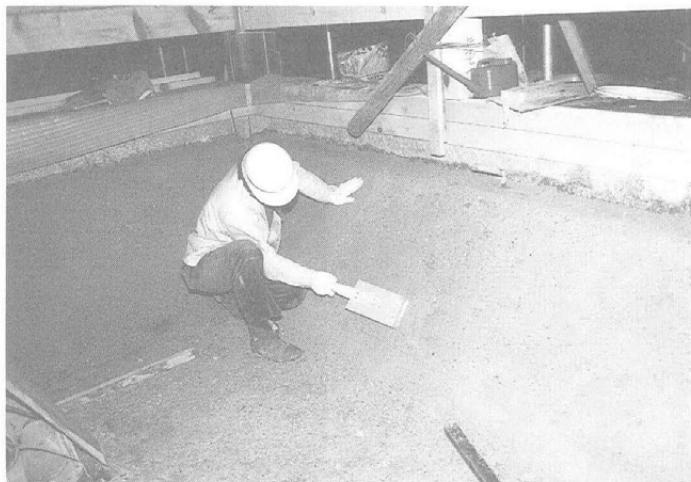
写3 能舞台床下漆喰叩き施工

発掘された舞台下の漆喰叩きによる箱状の施設は、他に例のない貴重な音響用装置と考えられるので、新たに設定した地盤面に同一手法で同形に新設した。この復元には奈良国立文化財研究所の指導を受けた。

規模： 舞台下、 5.95m×8.67m、深さ60cm～70cm

橋掛り下、2.12m×11.22m 深さ30cm～40cm

材料： 山砂0.5、砂利0.3、石灰0.2の比率で混合し、ニカリ液を4l/cm³の量で凝固剤とする。

施工方法： 上記材料を木槌で叩き固め、約12cmの厚さに築成するが、工程を4層4期とし十分な固結を計るものとし、適当な凝固期間をとり全工程を約4週間とした。(写真3)

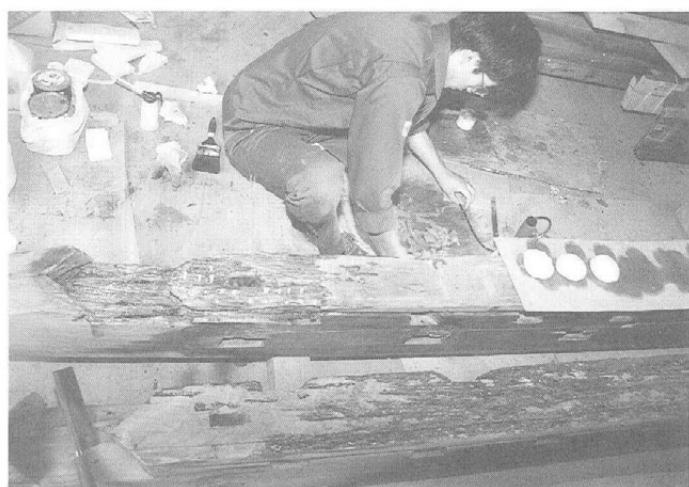
写4 当初材腐朽部の樹脂加工による補修

化粧垂木、隅木等の先端部は腐朽が目立っていたが、できる限り新材交換を控え、樹脂補修の上再使用した。樹脂はエポキシ系二剤混合型で成型し、アクリル系樹脂塗料で古色をつけた(写真4)。組物と垂木の木口は胡粉を用いて白く塗った。

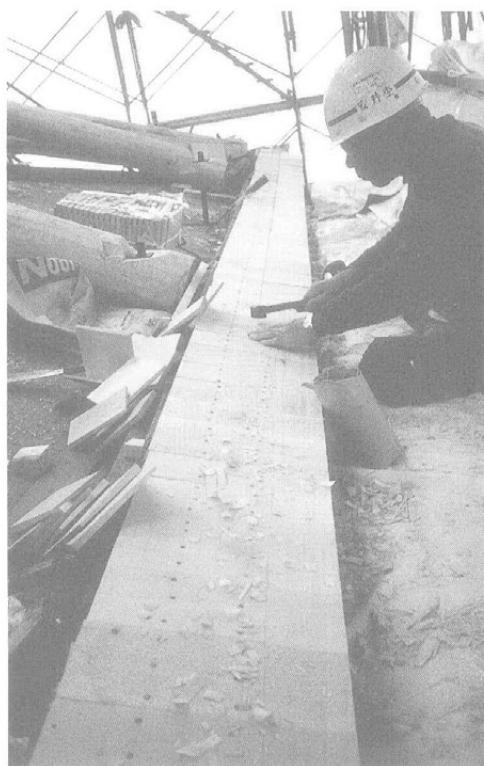
写5 能舞台屋根・軒付け

屋根は柿葺の形状に復元することとした。但し仕上材は銅板の特殊段葺として柿葺に近似の形状とした。

軒付けはサワラ材で復元し、舞台軒先は10段、厚さ15cm、橋掛り軒先は7段、厚さ10cmに積層し整形した(写真5～7)。銅板は0.4mm厚、葺足75mmの一文字段葺きとした。

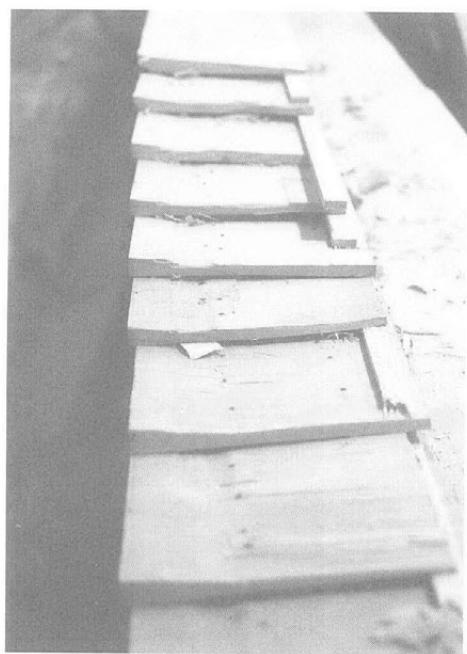
写6 能舞台屋根・軒付け

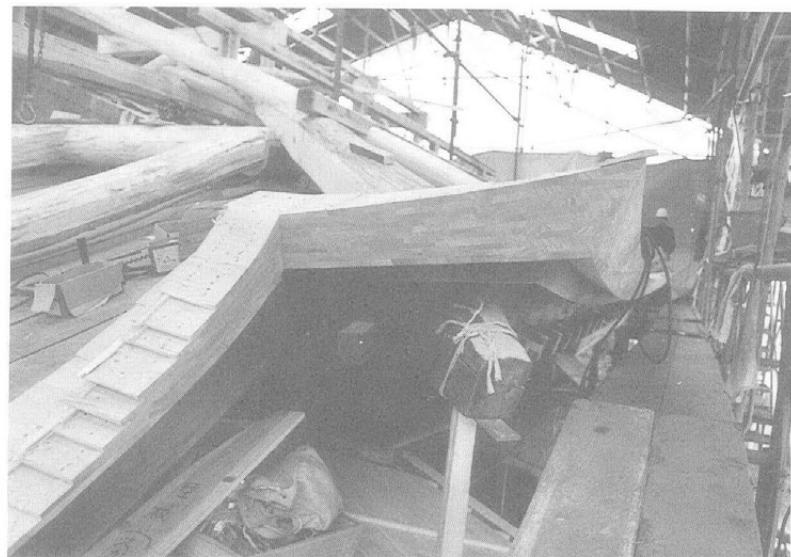
写7 能舞台屋根・軒付け

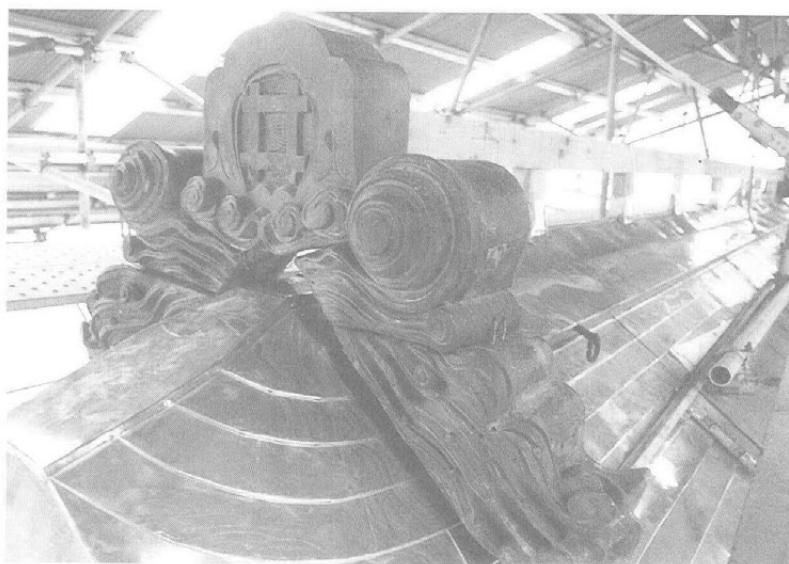
写8 能舞台鬼瓦と銅板葺

棟は、ノシ瓦9段(橋掛り棟は4段)積の上、ガンブリ瓦を上げ、鬼板は損傷の少いものは再使用した(写真8)。
