## コラム: あ す か ふ じ わ ら ②

### ◆60年前の本薬師寺西塔跡

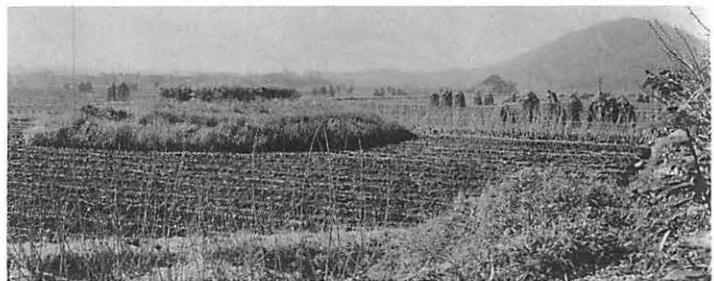
金堂土壇から西塔跡を望んだ写真。周囲は一面の田園地帯。背後の山は、畠傍山。本薬師寺や藤原宮の調査研究に大きな足跡を残した足立康『薬師寺伽藍の研究』(日本古文化研究所報告 第五 1937年)から転載。西塔跡は1996年に初めて発掘調査の手が加わった。橿原市城殿町所在。24頁参照。(C)
