### 3 長舎構造施設について

第43図 長舎集成図 (1)

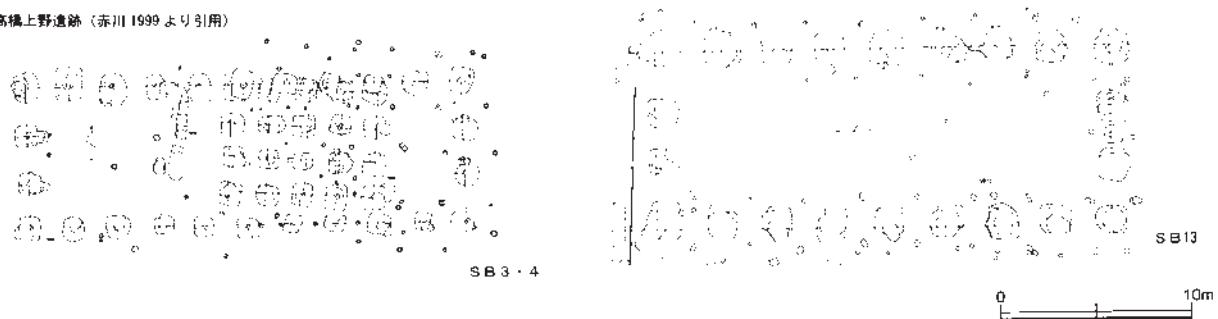
下高橋上野遺跡（赤川 1999 より引用）

下高橋上野遺跡は筑後国御原郡の正倉院と考えられる（赤川1999他）。総柱式建物に並んで、10×3間、9間以上×3間の建物が存在する（第43図）。掘方の規模は大きく、また柱筋の通りは良く、推定される柱の直径は約30cmを測る。

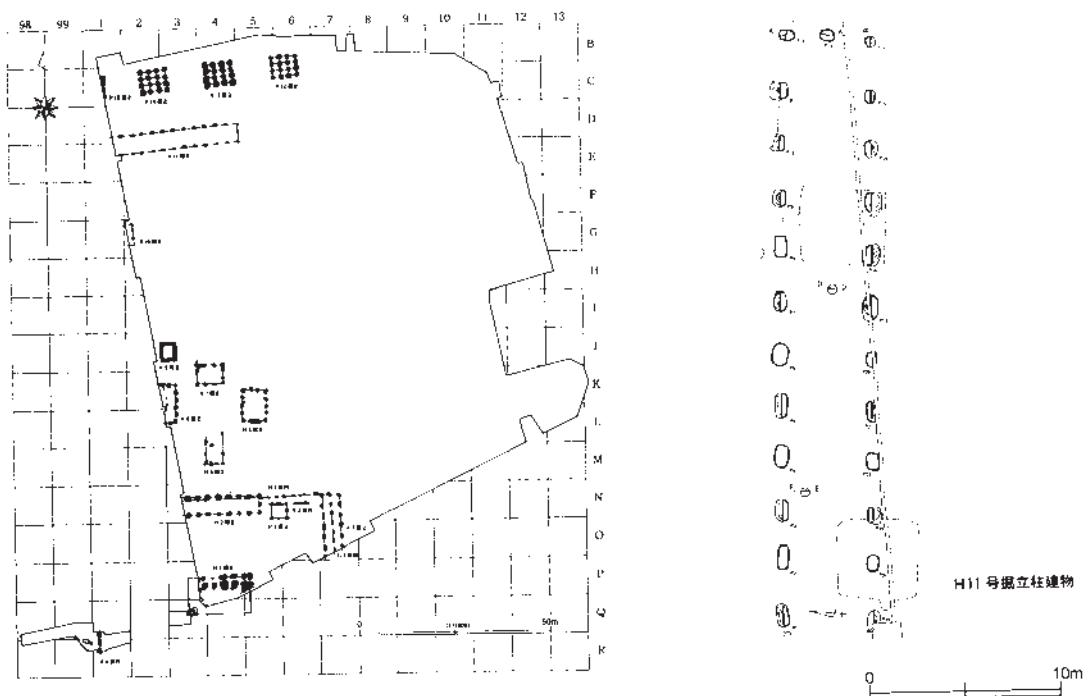
下寺尾西方A遺跡（村上他 2003 より引用）

下寺尾西方A遺跡は相模国高座郡家と考えられる（村上他2003）。12間以上×2間の建物が1棟、総柱式建物列の南に配置される（第43図）。正倉群の一部に当たると思われるが、他の建物に比べて柱の掘方がやや小さいものもあり一部不揃いで、深さも浅く柱筋の通りが良くない。推定される柱の直径は15～20cm程度である。

次に以上の点をまとめたい。まず、長舎には、規格性の高いものと低いものの2種がある。規格性の低いものは、掘方が不揃いであったり、柱筋の通りが良くない等の特徴を持ち、そうしたものは比較的多く存在する。両者の違いは、「典型的な官衙建築とは異なった設計や建築技術によって造営された」（山中他2006）ことを示しているのであろうか。また、こうした構造の違いが、建物の性格を反映する可能性がある。特に規格性の低い長舎に一律の評価を与えることはできないであろう。しかし、下寺尾西方A遺跡では、正倉院内部にも規格性の低い長舎があり、収納施設という可能性を示唆する。また、正倉院という施設の性格が明確なまどりの中にも、異なる設計や建築技術が用いられているものが共存していることは注目される。

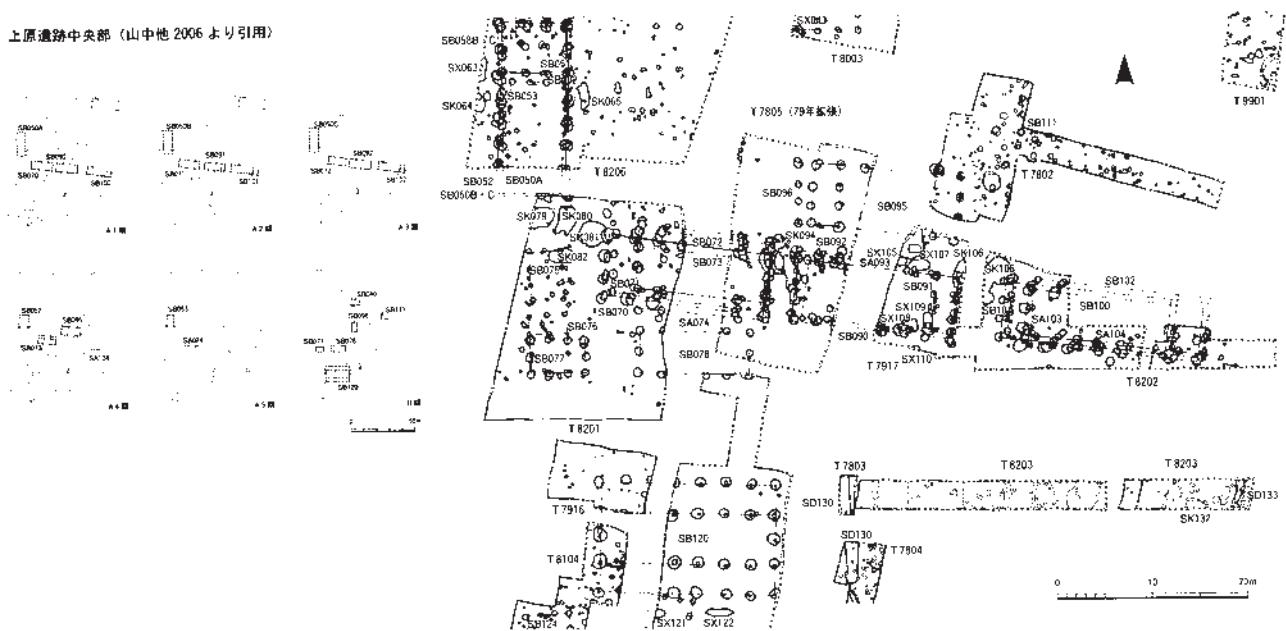
上原遺跡中央部（山中他 2006 より引用）

上原遺跡群は因幡国氣多郡家と考えられる（山中他2006他）。その中の上原遺跡中央部の官衙ブロックでは、8世紀代と考えられるA1～A3期にかけて、桁行7～5間、梁行3間の長舎が各期とも4棟、L字に並ぶ（第43図）。建物は全体として、柱の掘方形状が不整形なものが多く、柱間は統一性がなく、梁行方向の相対向する柱筋の通りが悪い建物が少なくない。こうした特徴は、「これらの建物が宮城や国府などの典型的な官衙建築とは異なった設計や建築技術によって造営されたことを示している。また、大規模で統率された労働力編成を伴う土木造営方式とはやや異なった造営方式が採用されていた実態も示している。」（山中

他2006）としている。施設の性格としては、実務的曹司か、稻以外の物資収納施設が推定されている。

建物の配置は、単独で存在する場合と、他の建物と共に建物ブロックを形成する場合がある。建物ブロックを形成する場合、平行に並ぶものとL字に並ぶものとがある。幡羅遺跡第32次調査区と同様、上原遺跡中央部ではL字に並んでおり、上原遺跡については、実務的曹司か稻以外の物資収納施設が推定されている。他に同様の例には築道下遺跡があり、河川交通の要衝に位置すると考えられる。幡羅遺跡第32次調査区の施設もまた、河川交通と陸上交通の交点に位置していると思われ、その立地には共通点がある。幡羅遺跡と築道下遺跡のものは物流に関わる施設と考えられ、その長舎は収納施設である可能性が高い。上原遺跡も含めこれら3例の建物については、規格性がやや低く、建物の性格を考える上で示唆的である。ここでは、長舎の中で特に規格性が低いものの中には、物流の拠点に置かれた収納施設があり、他の建物と共にL字形に並ぶものもみられる点を指摘したい。

なお上原遺跡では、A4期になるとそれまでの構造が失われる。このことは、「官衙ブロックの機能や性

格の変質、あるいは曹司の役割の低下を示唆」（山中他2006）している。幡羅遺跡では、時期を経るごとに施設の規模は縮小していく状況があり、上原遺跡と類似した変化を認めることができる。幡羅遺跡では、9世紀前半～中葉に郡家の構造を大きく変化させるが、それ以前にも、刻々と構造を変化させているものと思われる。その要因については、社会情勢の変化等もあるだろう。今後、集落の変遷と併せて考えていく必要がある。

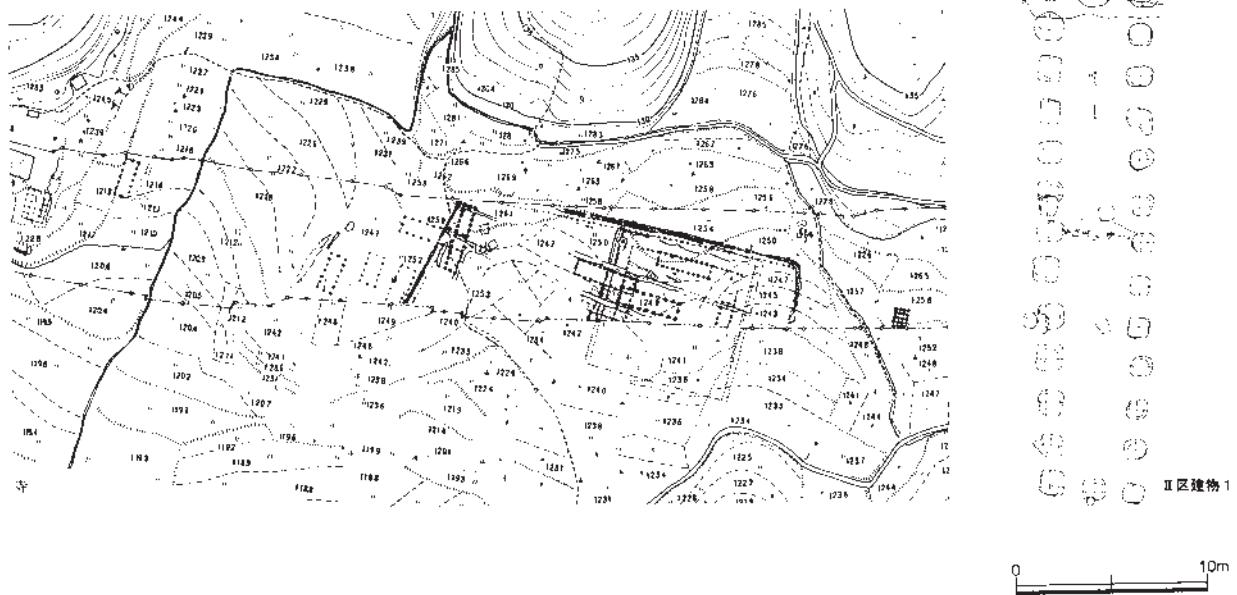
宮庭遺跡(樋本他 1973 より引用)

宮尾遺跡は美作国久米郡家と考えられる（橋本他1973他）。郡庁の西方に12×2間の建物が1棟存在する（第44図）。掘方規模は大きく、図面から推定される柱の直径は30cm前後である。平面形態はやや歪んでいる。

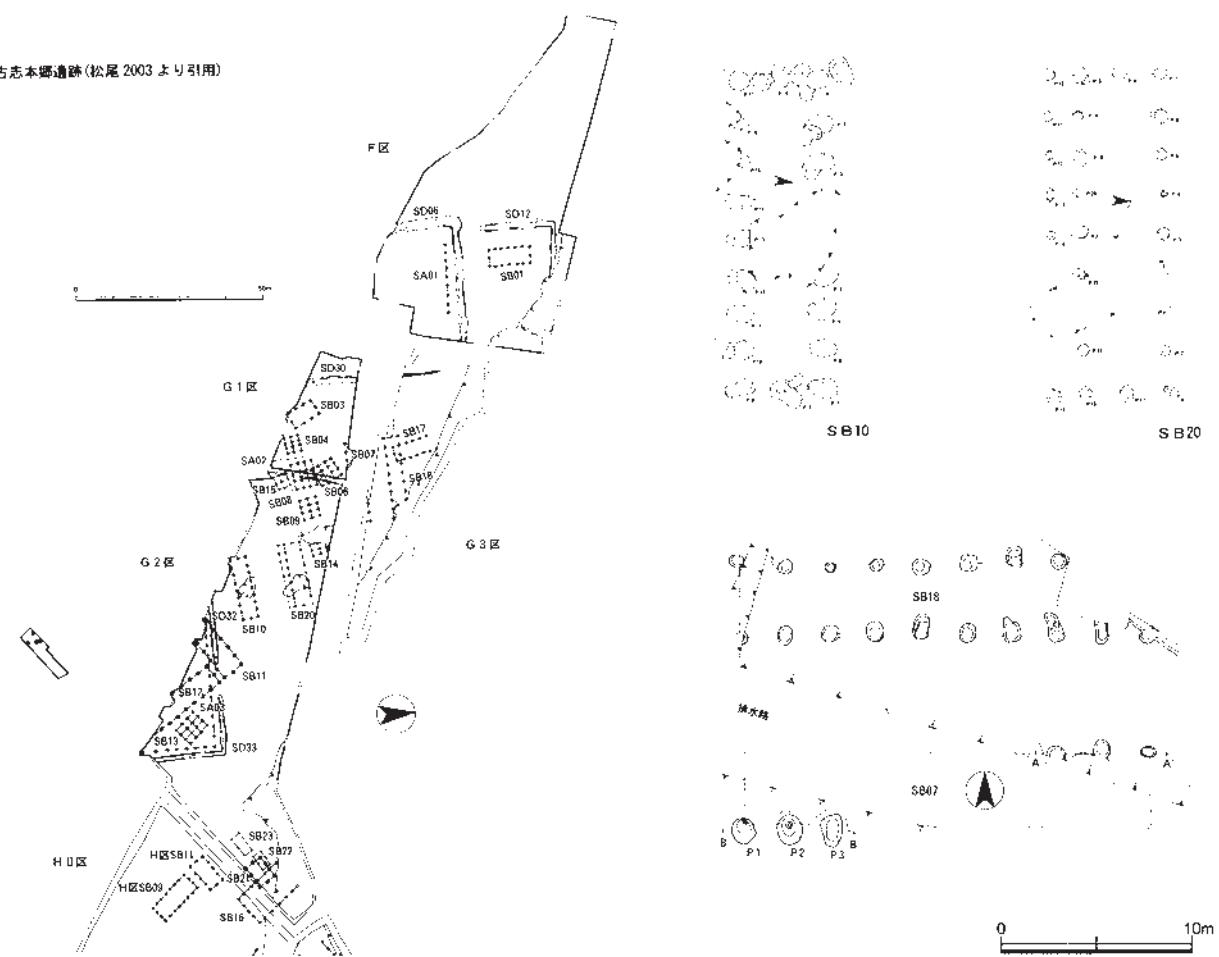
古志本郷遺跡(松尾 2003 より引用)

古志本郷遺跡は出雲国神門郡家跡の可能性が考えられる（松尾2003）。前段階に郡庁があった場所に溝・柵列による方形区画が造られ、その北西に8～9間×2間の建物が4棟確認されている（第44図）。1棟を除き、掘方が不揃い、柱筋の通りが良くない等の特徴が認められる。

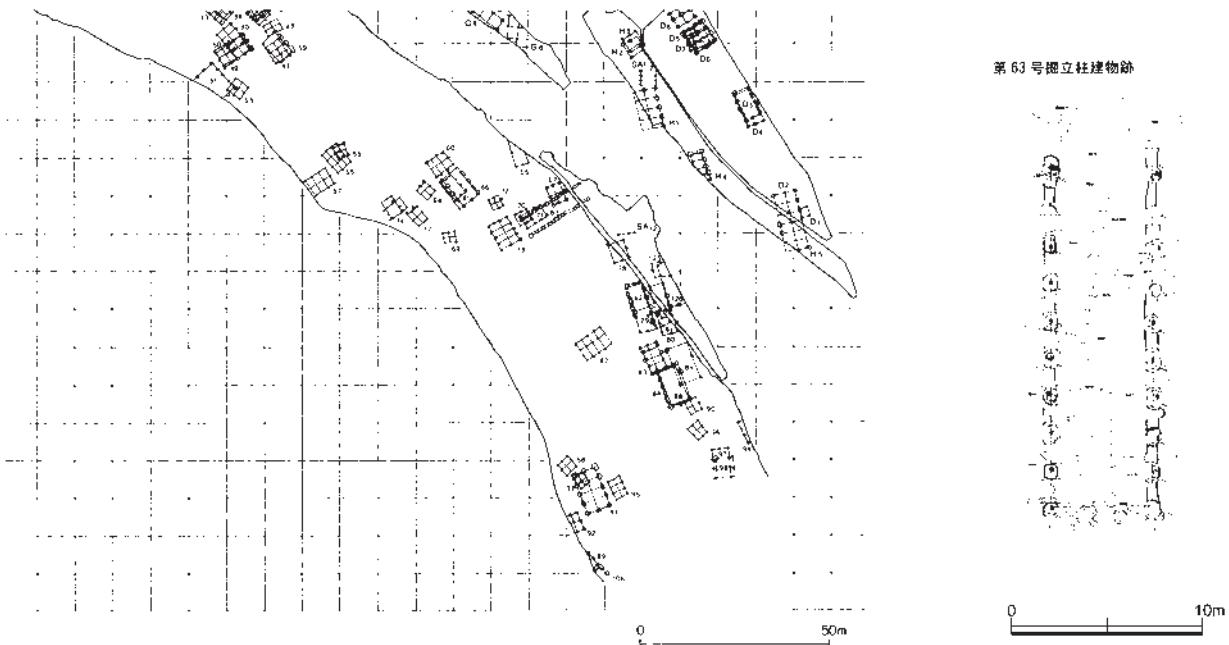
築道下遺跡（勝持 2000、山本 2000 より引用）

郡家以外にも長大な建物が存在する場合がある。築道下遺跡は武藏国埼玉郡にあり、忍川と元荒川の合流点付近に位置する。水運に関連した施設、或いは周辺の集落の可能性が考えられる（栗岡2002）。長舎建物は10間以上×2間で、溝持ちの建物である（第45図）。建て替えも想定されている。柱掘方規模にはややばらつきがあり、妻側の柱筋が揃わず、梁の対向する柱穴の位置にずれが認められる。推定される柱の直径は20cm程度である。他の建物群と、L字に配置されている。
