# 甲府盆地における条里型地割の事例

森 和 敏

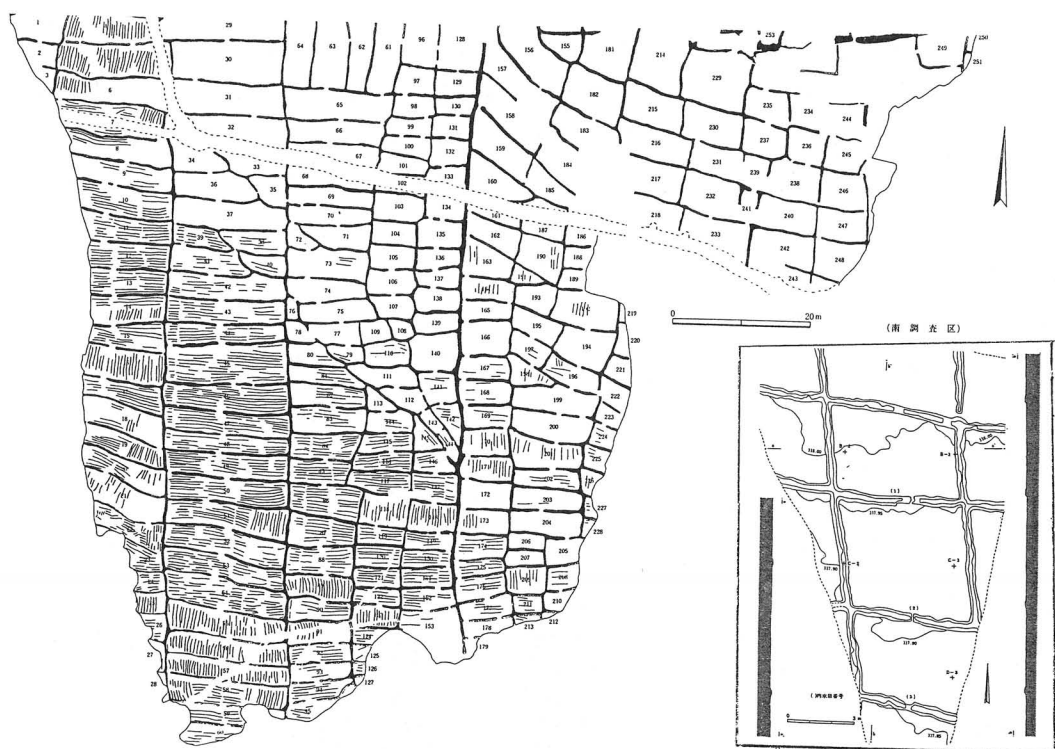
第6図 弥生～古墳時代水田址（同道遺跡、群馬県教委、1983）

水田址は明瞭な形では検出できなかったが、一部では時期不明の耕作痕と考えられる畝らしいものが数条あった。この畝跡と考えられるものは図のように群馬県同道遺跡などにもあり、弥生～古墳時代まで遡ると思われるという（第6図）。

畔の無い地点にも、かつては接続した畦畔があったと考えられる（第4図破線）。このことは甲府盆地各地の土地割にいえ（第4図上の左）。こうして古水田を図上復元することができる。この平面形は発掘された古水田の例にもいくつかみられ、第6図のように群馬県では弥生～古墳時代にまで遡ることができるのである。
