岡寺本堂脇内陣建地割図の調査

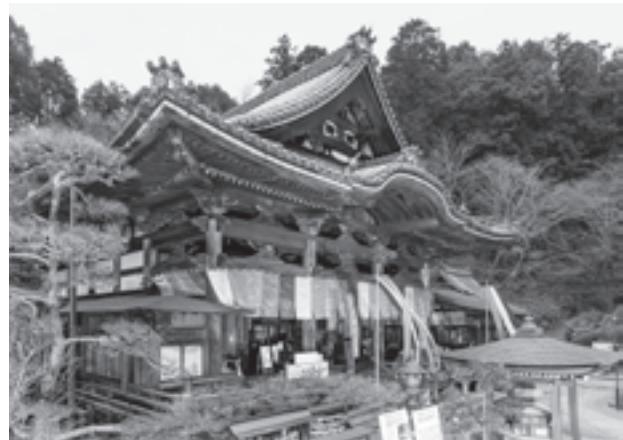
図78 岡寺本堂外観（南西から）

奈良県高市郡明日香村岡に所在する岡寺（龍蓋寺）は、7世紀前半僧義淵の創立と伝え、近世には真言宗豊山派長谷寺の末寺となり現在に至る。本堂は、桁行5間、梁間3間、入母屋造、妻入、本瓦葺、正面唐破風付きの建物（図78）で、棟札および小屋束に打たれていた祈祷箱の墨書から、文化2年（1805）に上棟したことが判明している¹⁾。正面1間を吹き放しとし、堂内は前2間通りを外陣、後2間通りを内陣に取り、内陣の中央に方1間の室を造り、本尊の如意輪観音坐像（重要文化財）を安置する（図79）。本尊の東西には中2階の脇内陣を造り、東に脇侍である愛染明王坐像、西に不動明王坐像を安置する。2017年、修理のためこの2体の脇侍を運び出したところ、両脇内陣の背面壁で板図が発見された（巻頭図版2）。この板図は、それぞれ異なる建物の建地割図で、図の規模が大きく全容が把握しづらく、また一部の墨書が不鮮明であったため、中判デジタルカメラを用いた赤外線分割撮影による資料化をおこなった上で、建築的調査をおこなった。

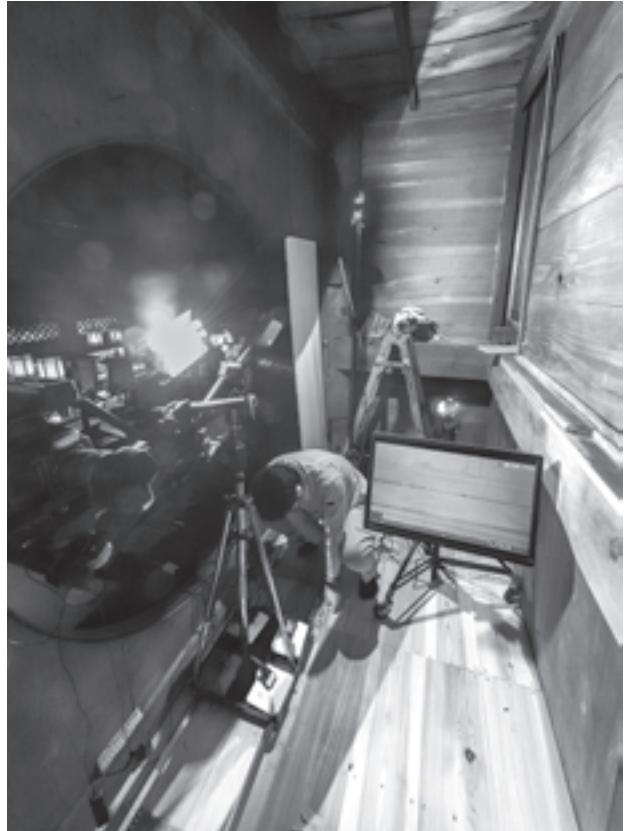
図80 中判デジタルカメラによる赤外線分割撮影風景

今回撮影対象となる板図は、最大長辺約3m・短辺約1.7mに対して、壁面間の間隔が約1.4mしかなく図80のような細長い空間となる。この条件のもとで、板図全体が1カットに収まり、一定の計測精度も有した画像が求められた。そこで分割撮影した画像を、SfM/MVSにより3次元モデル合成し、オルソ化することにした。板図の大きさや撮影枚数と精度を考慮すると前述の中判カメラが最適であり、墨書を鮮明にとらえるには赤外波長を放射する光源が望ましいため、タンクステンタイプのLowel社製Tota-Light 2灯を用いた。

計測精度も求められる今回の撮影は、カメラと壁画を正対させることが不可欠である。高松塚古墳石室のフォトマップ撮影²⁾が類似しており、そのレールと台車を壁面と平行に配置して撮影することにした。台車にはライトスタンドを固定し、そこにブームや雲台・カメラを付け上下左右への可動性を持たせた。さらにカメラの左右と上部にはレーザー測距機を固定し逐次計測して、壁面との正対性を確保した。また、ファインダーや背面ディスプレーを覗き込む空間を確保できないため、24インチのモニターを持ち込み、HDMIケーブルでライブビュー画像を投影し画角確認と精密なピント合わせをおこなった。撮影日数は2日間で、西脇内陣板図は7段×

7列計49カット、東脇内陣板図は7段×8列計56カットである。撮影データは、S=1/25 F7.1 ISO400、レンズはPENTAX-FA645 55-110の55mmを用いた。
