# 湯浅町の歴史的建造物

## —調査概要とみかん農家の特徴—

**調査の目的** 湯浅町（和歌山県）は、文化財保存活用地域計画策定の基礎資料作成のため、歴史的建造物のリスト作成と、その現状・特徴をあきらかにすることを目的とし、歴史的建造物の悉皆調査を奈良文化財研究所に委託した。

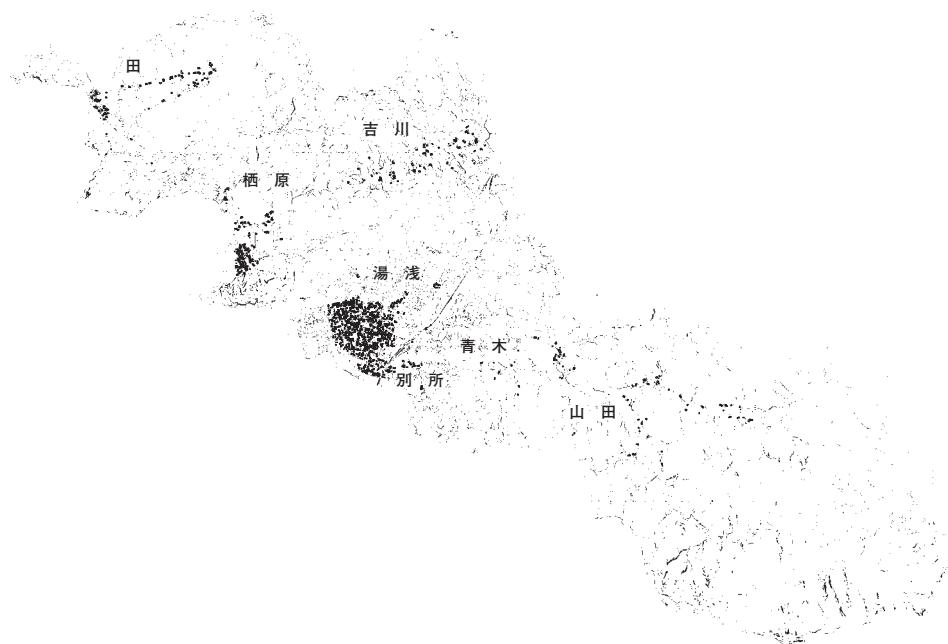
調査において歴史的建造物と認定したものは1505件で、うち社寺が97件である。歴史的建造物の数は、湯浅が圧倒的に多くて937件、田が131件、栖原が191件、別所が22件、青木が7件、山田が106件であった。湯浅では、古い町家が数多く残っていることは従前から知られていたが、その周辺集落においても多くの歴史的建造物が残っていることがあきらかとなった(図25)。これらは、主として大正期から昭和前期(昭和30年代まで)に建築された農家建築で、主屋だけでなく、農作業に必要な納屋等の付属屋も良く残る。

図25 調査地区全図（黒く塗ったものが歴史的建造物）

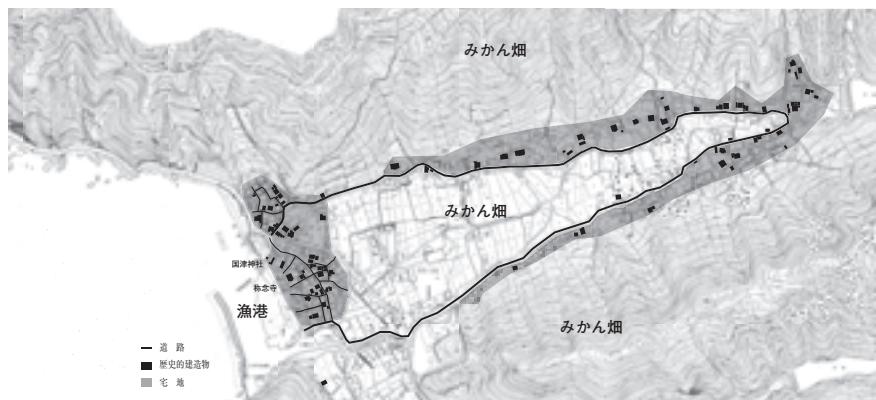
図26 田地区的集落構造

田地区（図26）は、海岸に向かってひらく小規模な谷の海岸沿いに小規模な漁村、谷部に農村集落が形成されている。農村集落では、谷の斜面地裾に沿ってU字型の道路が通り、その外側（斜面側）に宅地をならべ、宅地背後の斜面地を段々畠のみかん畠、中央の平地部もみかん畠とし、特徴的な農村景観を形成している。

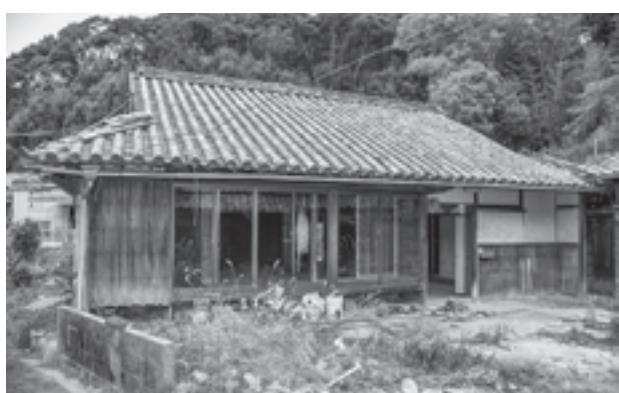
というが、調査では、茅葺もしくは茅葺を鉄板で覆った建物は確認できなかった。建築年代は明確ではないが、明治末期頃まで遡ると推定される、平屋建、入母屋造、瓦葺の主屋を確認できた。外観からの判断では、およそ大正もしくは昭和初期から瓦葺が普及し、平屋建から少し2階もしくは、中2階とするものに変化する。建築年代が明確となったものでは、昭和5年（1927）建築の中2階建の主屋を確認した。平屋建の場合は、正面以外を大壁造とし、2階建の場合は、2階を大壁造とするものが多い。ただし一部では、このような形式の主屋が昭和後期でも建て続けられている。

図27 農家 主屋（大正15年〔1926〕建築）

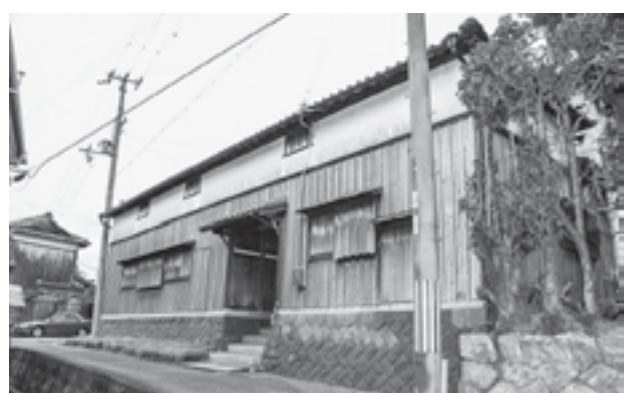
納屋は2階建で、多くは大壁造とするが、軒は塗り込めない。収蔵施設であると同時に、みかん農家の場合は、選別・出荷作業の場となっている。納屋は中庭に向かって開口部を開くが、道路に面する納屋では、道路側にも出入口を設ける。また、納屋の中央あたりに出入口通路を設ける長屋門形式の納屋とする場合があり、とくに別所地区では、道路の片側に、道路より一段高い敷地に、長屋門を兼ねた納屋が連続して建ち並び、特徴的な景観を形成している。

図28 農家 長屋門形式の納屋（昭和26年〔1951〕建築）
