## 平城宮東方官衙地区の調査（平城第621次）

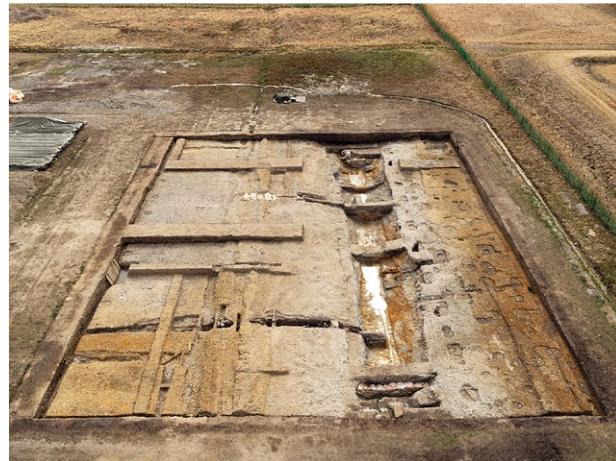
調査区全景（北から）

調査の結果、大型基壇建物が建つ区画の基幹排水路東岸部では、石組と木樋という構造の異なる2本の暗渠を設け、区画内から南北築地堀SC11510をくぐり基幹排水路へ流していたことがわかりました。基幹排水路の西岸部でも木樋や瓦樋を繰り返し設けていることを確認しましたが、西岸部は東岸部に比べ相対的に簡素です。

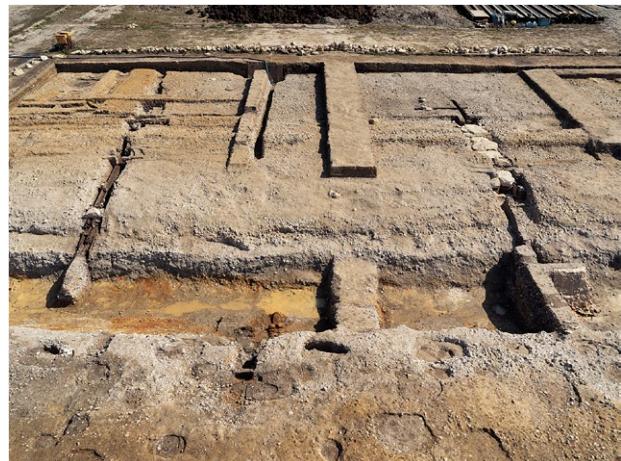
木樋暗渠（北）と石組暗渠（南）（西から）

大型基壇建物が位置する東岸部に、より重厚で入念な排水施設を設けている様子があきらかになりましたが、とりわけ石組暗渠は、大型の石材を用いた構造で平城宮でも類例の少ない施設です。これによって大型基壇建物を有する区画の重要性を改めて認識することができました。
