古代山城は完成していたのか

亀田 修一（岡山理科大学教授）

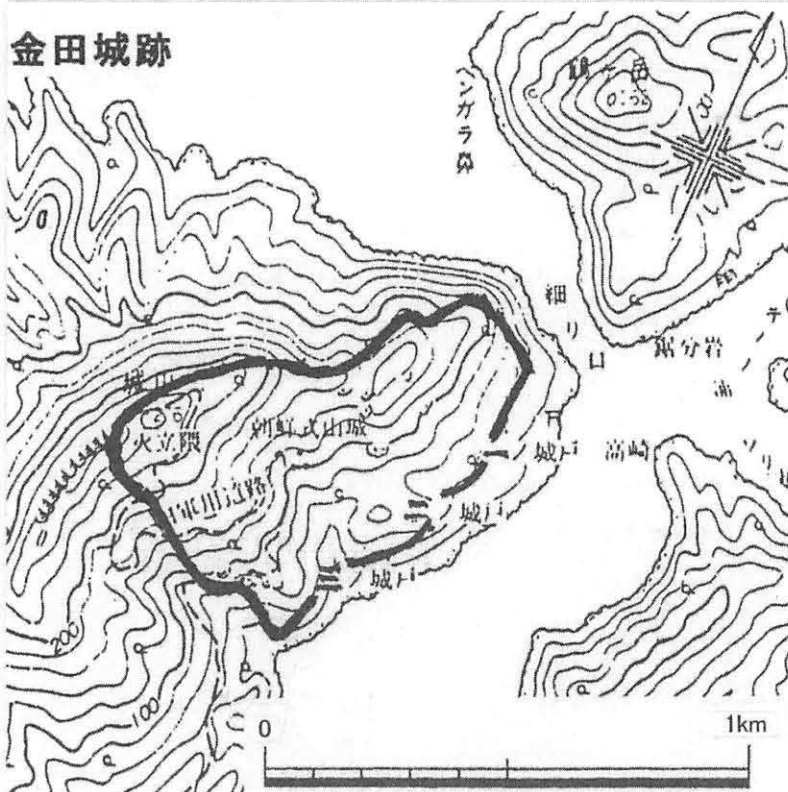
1. 金田城跡全体図(1/15000)

対馬金田城跡は長崎県対馬市美津島町黒瀬および箕形に位置する(田中・古門編 2000・2003、田中編 2008・2011、亀田 2012 など)。標高 276.2m の城山を最高所として東に下がる斜面部に石塁がめぐらされている。城壁は石塁で全周しており、城周約 2.8km である。

そこでこのような繕治記事がある3つの城とそうではない城を比較してみると明らかになるものがありそうである。例えば、対馬金田城跡では大野城跡や鞠智城跡ほどではないが、調査も進められ、城内施設も明らかになっている。そこで興味深い点は土器などの遺物が現時点での成果であるが、基本的に8世紀初めまで下がりそうなものがほとんどなさそうであることと、礎石建物が確認されていない点である（第3図）。「未確認である」ということはいずれ発見される可能性が当然あり、そう簡単に「ない」とは当然いえないのであるが、これまでの調査ではないようである。いずれ城内の全域を調査する中で礎石建物や8世紀以降の土器や瓦などが発見される可能性は当然あるのであるが、『日本書紀』の天智天皇在位中に築城された九州の城（確認されているもの）で繕治記事がないのはこの金田城だけである。記録は当然なんらかの理由で記されないこともあるので、「ない」ということを強調することは問題であるが、現時点での遺構と遺物に関する成果を積極的に評価すると、この繕治記事が見られないことに意味を認めて良いのかもしれない。

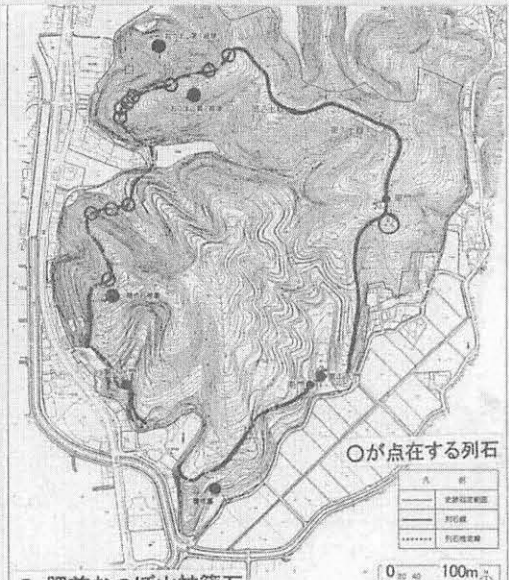
5. 肥前おつぼ山神籠石

おつぼ山神籠石の土塁・列石は想定されるすべての場所では確認されていない。昭和 38 年に発掘調査がなされているが、第 2 土塁とよばれる北東部の土塁から東側の東門、南東部の第 1 水門、南門を経て城壁南端付近までは基本的に土塁・列石は残っている。しかし、推定城壁線の西側に関しては、第 2 水門、そのやや西北側の一部で土塁・列石が確認できるが、それ以外の場所では点的に列石などを確認できる程度（第 8 図 5 の○で囲った点）であり、少なくとも城壁線が全周していることはない。また、東門の外側に加工された石材がまとまって点在している。

筑前阿志岐城跡、筑前鹿毛馬神籠石、筑後女山神籠石、肥前おつぼ山神籠石などは官道などに面する部分だけが作られ、見えない部分については城壁が築かれていない。向井一雄のいう「見せる城」である（向井 2010b）。確かに見られることを意識して築いていると思われるが、おつぼ山神籠石のように見えない部分にも点的に列石用の石材が置かれているものがあるのも事実のようである。つまりこのような途中で工事が止まった城に関しても当初の目的を達したのでここで止めるという場合と、やはり工事は進めていたが、なんらかの理由で、途中で止めざるを得なかったと考えざるを得ないものもありそうである。

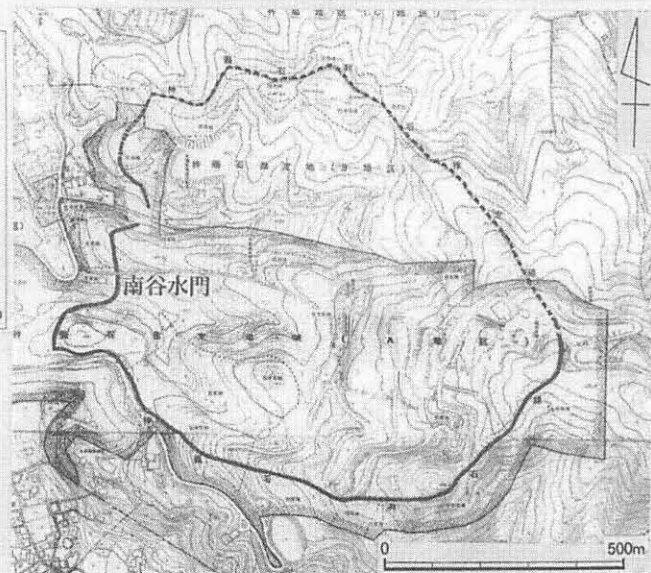
8. 筑後高良山神籠石

以上述べてきたもののほか、筑前杷木神籠石は土塁・列石が明確でない部分があり（宮小路ほか 1970）、筑後高良山神籠石も北側の城壁線はよくわかっていない（第 8 図 8）。ただ、これに関しては天武天皇 7（678）年の地震によって壊れた可能性が提示されている（松村 1990・1994）。
