## 六 遺 物

### 興福寺中金堂前の燈籠台石

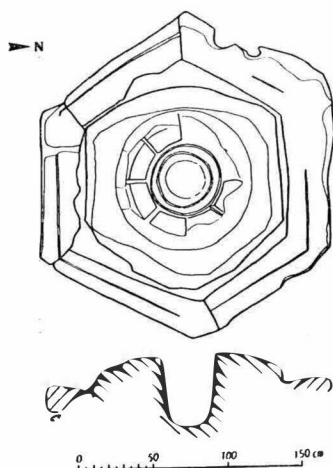
興福寺中金堂の前の階段の最下段より南に5mのところに燈籠台石があり、昭和34年2月に寺が清掃した。それが八弁の蓮座をもつ花崗岩製で室町時代のもので推定された。また別にその周囲に幅20×40cmの凝灰岩を六角形に組合した、径2.2mの燈籠台石下の布石もあることが判明した。これは現地表下15cmにあり、地層の点から創建時ではなく、平安時代頃のものと考えられた。
