## 旧彦根藩井伊家下屋敷の調査

### 建 造 物 研 究 室

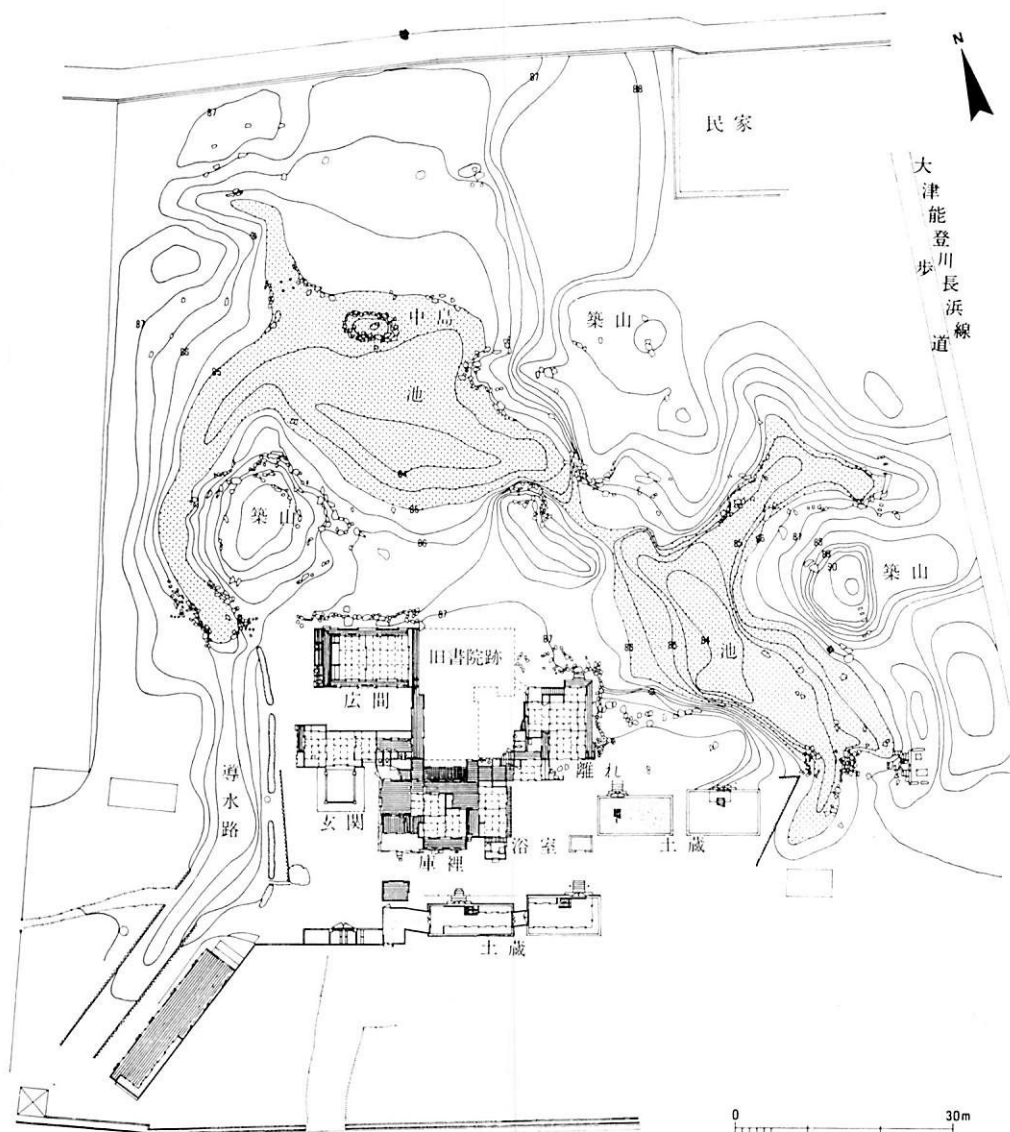
旧彦根藩井伊家下屋敷実測図

彦根市松原2丁目に所在する旧彦根藩井伊家下屋敷（現井伊直愛氏住宅）は、文化7（1810）年の創立と伝え、現在約20,000㎡の敷地の南半部に建物群とこれを東、北、西の三方からとり囲む園池が遺存している。建物は一部改造を受けたり、既に取り壊されたものもあるが、遺存状況は概ね良好で、庭園も水が干上って荒廃してはいるが、往時の姿をとどめている。しかも両者が一体として遺存し、江戸から明治への移行期における旧藩主階層の邸宅を知る数少ない事例として貴重である。そのため全体の地形と建物、庭園の地割計画を把握するために敷地全体の平板測量（WILD RK1）を、また建物の現状平面の実測及び復原調査を実施した。
