平城宮跡・藤原宮跡の整備

庶務部・平城宮跡発掘調査部・飛鳥藤原宮跡発掘調査部

1 平城宮跡の整備

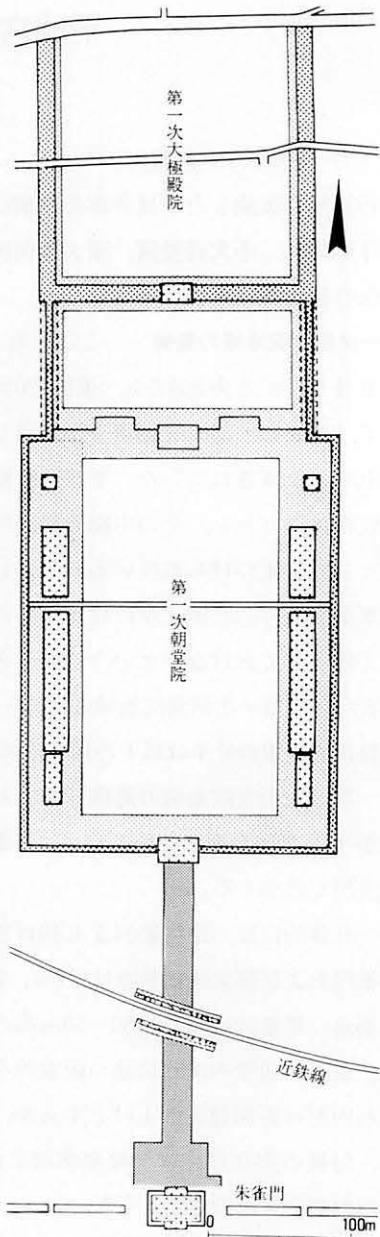
第一次朝堂院地域整備基本計画図

暫定的整備の骨子は以下の通りである（第一次朝堂院地域整備基本計画図）。

- ① 第一次朝堂院地域の遺構変遷は大きく第Ⅰ期（奈良時代前半）と第Ⅱ期（同後半）に分かれると（『平城宮発掘調査報告 XI』）、遺構表示は第Ⅱ期の建物配置を主とし、第Ⅰ期の建物も簡易な表現で表示する。
- ② 具体的には、建物範囲より10m程幅広く、平均厚20cm前後の地形造成盛土を行った上に、朱雀門および朝堂建物基壇は1.2m、朝堂院南門および大極殿院南門基壇は80cm、朝堂院等を開む築地、築地回廊基壇は30~50cm高の盛土を行い、その上面に基壇規模を凝灰岩縁石で表示する。また、朝堂の南北に建つ仮設的な掘立柱建物は、花崗岩縁石を回して平面的に表示する。縁石内部は樹脂舗装仕上げとするが、門と朝堂の建物基壇上面は丹塗りのイメージに近い赤色系、付属の掘立柱建物・築地基壇上面は土壁を思わせる土色の舗装とする。
- ③ 第Ⅰ期の大極殿院回廊・南門・東西楼基壇は20cm高に盛土し、表面は張芝とする。
- ④ 朱雀門内北側の広場（SH 1850）および朱雀門から朝堂院南門に至る宮内道路（SF 1950）を碎石敷で復原し、側溝は割石縁石とする。
- ⑤ その他の盛土法面、建物周囲は原則として張芝とする。

以上のような基本方針に基づき、すでに1985年度に一部地形造成盛土を行っているが、今年度は朝堂院地区のうち西第一・二堂、付随する掘立柱建物2棟、西・南辺築地、朝堂院南門、および宮内道路(SF 1950)の近鉄線以北の部分について復原・表示を行った。今回整備した朝堂院の西半部は未発掘地ではあるが、朝堂院の中軸線と東半部の発掘成果から、これらの東半部の遺構を中軸線をもとに西へ折り返し、位置を求め、建物表示した。ただし、こうして復原した西辺築地位置に現在の用水路が南北に流れており、この用水路の位置を変更するには当該地の発掘調査を行う必要があること、新たな用水路によって平城宮の遺構が壊される虞があること、また用水路の管理上暗渠化が困難であることなどの理由により、用水路は現位置のまま嵩上げし、グレーチング蓋を架け、そこに平行して築地表示を行うこととした。築地表示は基壇幅4.4mを凝灰岩縁石で表示するが、本来の位置に復原すると、用水路と凝灰岩縁石が大部分の地域で重なり、凝灰岩縁石を通すことができない。このため、やむなく西辺築地の表示位置を西へ1m平行移動させた。また予算の関係上、築地と朝堂院南門、西第一・二堂基壇の表面舗装は今年度は行わず、次年度送りとした。

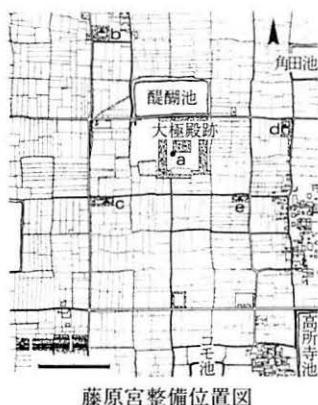
藤原宮整備位置図

1986年度には、2種類計5基の案内板を設置した。一つは大極殿基壇西南方のもので、従来通り台檜材の説明板を屋形で覆う。藤原宮と大極殿の概要説明文を教科書体で機械彫りし、現況地図に遺構配置図を重ねてステンレス板に腐触させた三色の図を添えた（図中a）。もう一つは1983年度に仮整備した見学者用広場4ヵ所に設置したもので、陶板製（105×70×2cm）。これを凝灰岩の台座（手前での高さ30cm、傾斜30度）に乗せ、広場の北部中央、擬木製のベンチの前に配した。説明文には藤原宮・京の概要を記し、横に飛鳥・藤原地域全体

を示す地図と現在地を表示した藤原宮域の地形図を加えた（図中 b, c, d, e）。なお工事費は台檜製説明板 1 基2,600千円、陶板製説明板 4 基5,920千円であった。

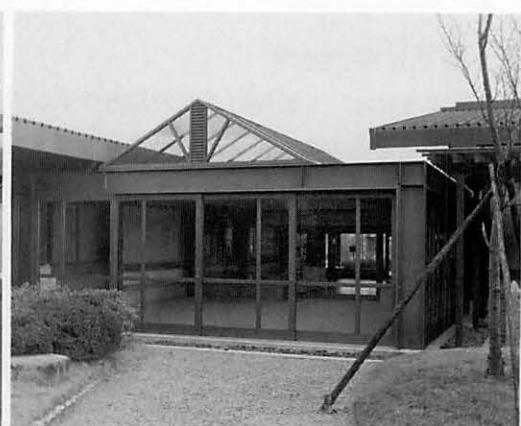
中庭に増築した休憩コーナー

平面プランは、玄関ホール（受付案内等）、展示室（2ブロック）、管理事務室、展示準備室、資料倉庫及び便所等により構成し、中庭には63m²の休憩コーナーを増築した。
