# 漢長安城桂宮 4 号 建築遺跡の調査

## 調査経緯と概要

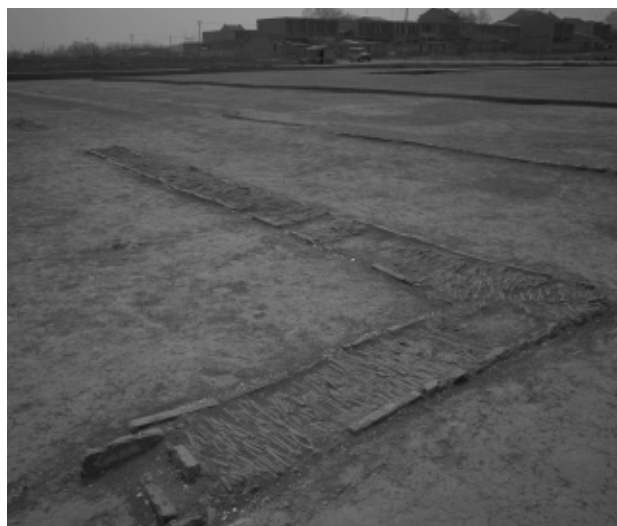
図2 建物1・回廊取り付き部の瓦散水（北東より）

**建物1** 東区北半で検出した大型の基壇建物。全体はL字形を呈し、周囲に廊道（犬走り）を巡らせる。廊道の外周は瓦散水とする（図2）。基壇の中に地下室2基、天井（庭院）2カ所を検出した。また基壇上面には複数の礎石（暗礎）がある。建物への入り口は基壇南西部と北面中央部の2カ所。北面入り口の西脇には北へ張り出す形で門衛所とおぼしき部屋が設けてある。

**門・回廊** 建物1の西南に、中央の南北道路と平行してはしる散水がある（図2）。これは西側を牆、東側を柱列とした回廊にとまなうものと考えられるが、柱列の痕跡はない。建物1に近い位置で散水と牆がとぎれる所が、牆に開いた門と通路部分である。門は間口3.2mで、地覆痕跡が明瞭に残り、その両端に2個ずつ自然石の礎石を据えている。

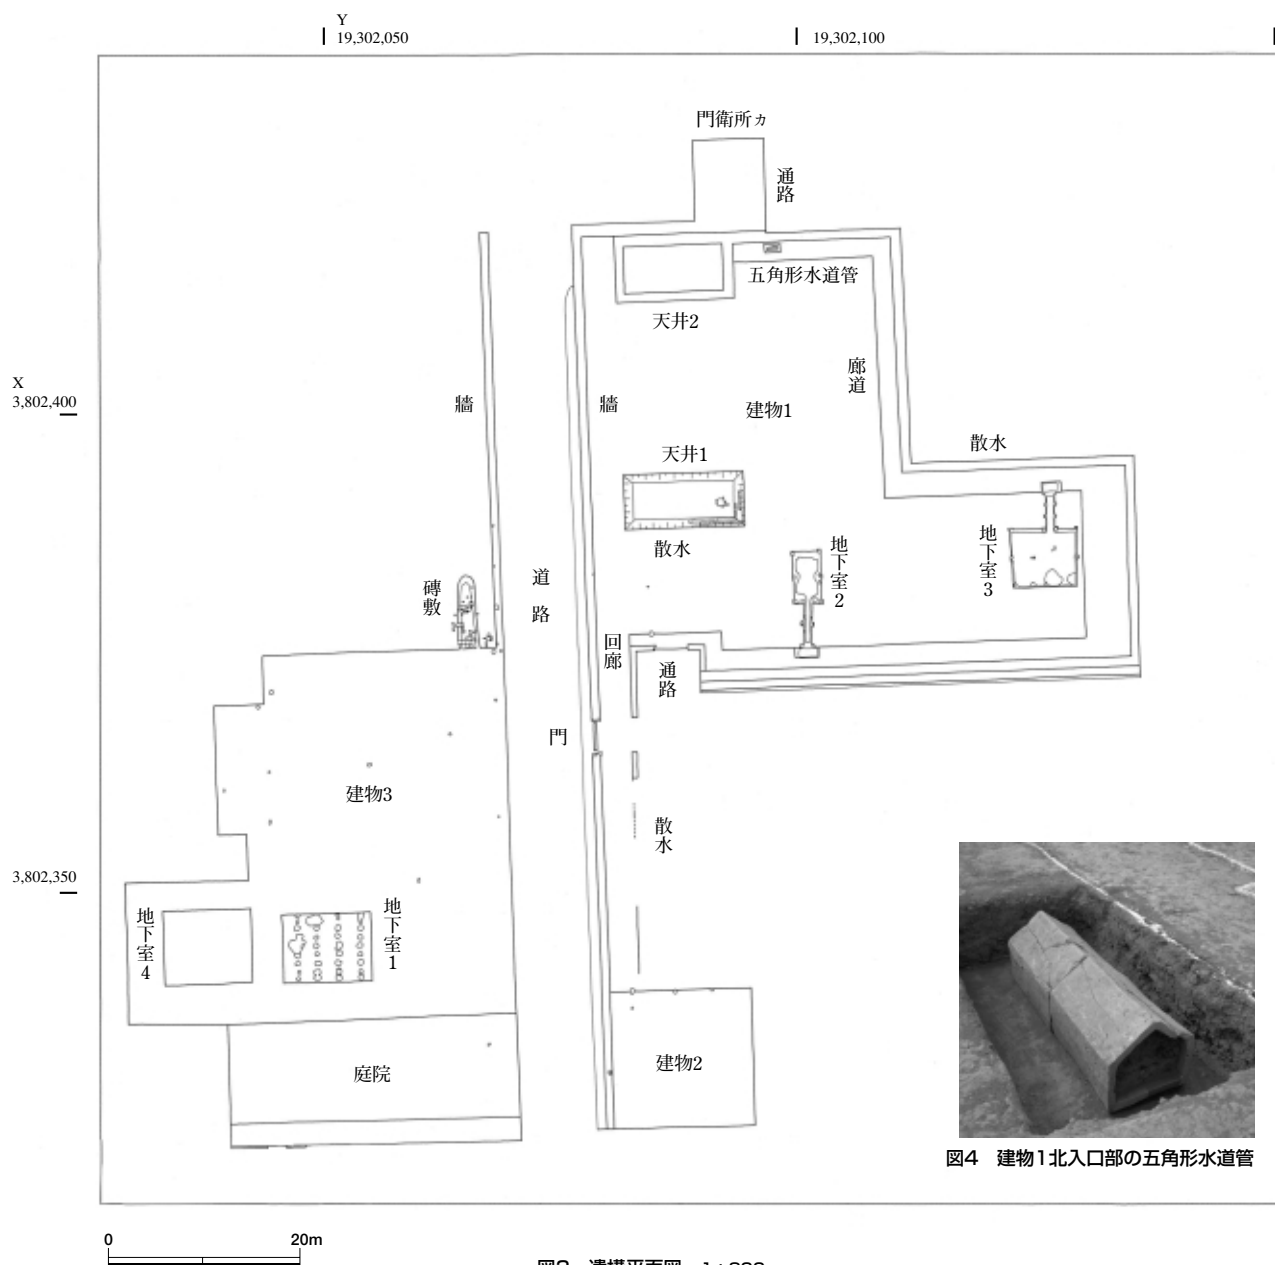
図3 遺構平面図 1:800

調査区の遺構面は浅く、耕作土と包含層を除去すると地表下0.3～0.5mで遺構面となる。周辺は1970年代に大きく削平されたといい、遺存状況はあまりよくない。遺構は調査区中央を南北に通る道路で大きく東区と西区に分けられ、基壇建物3、回廊1、天井2、地下室3、磚敷1などを検出した（図3）。調査区の西北・東南部分は庭院とみられる場で、顕著な遺構はない。

**道路** 西区と東区を区切る幅8.9mの南北道路。現存長は92m。西区南半は基壇の壁、それ以外は東西両側を牆（土壁）によって限っている。側溝はない。

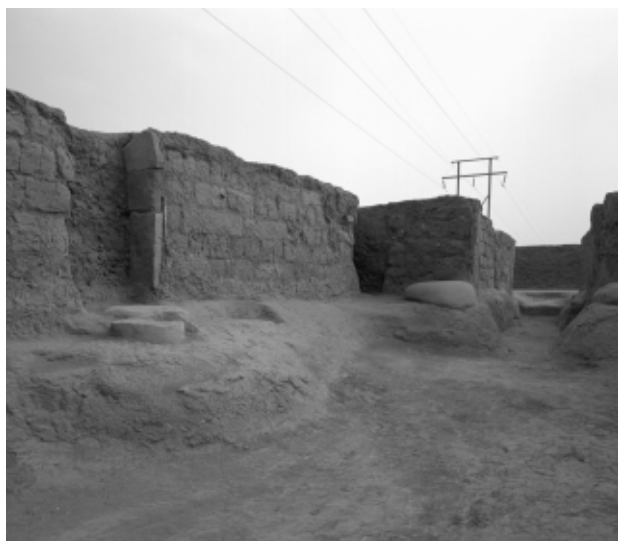
図5 地下室2の東壁（北より）

**地下室2** 建物1の南端中央にある（図5）。廊道に穿たれた門道からT字形に接続する幅1mの通道を通して主室に入る。主室は南北6.25m、東西3.2m。上部構造は壁柱で支える。壁は軟質の磚を積み上げ、スサ入りの土ときめ細かい土とを塗って仕上げる。通道と主室は二段掘りにされており、中央部の底面が壁柱の礎石より0.5mほど低い。床を張っていたのであろう。また底面には大量の炭が残っており、明らかに火熱を被っている。

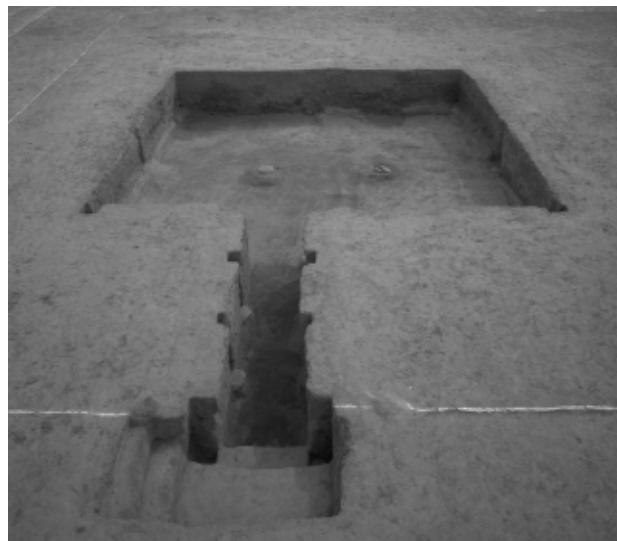
図6 地下室3（北より）

**地下室3** 地下室2と同様の構造を持つが、こちらは主室が広く、南北約6m、東西約7mある（図6）。上部構造は壁柱のほか、主室内の東西に並べられた礎石2石で支えられている。
