# 史跡 備中松山城跡

中太鼓の丸跡・下太鼓の丸跡  
保 存 整 備 工 事 報 告 書

2 0 1 4

岡山県高梁市教育委員会

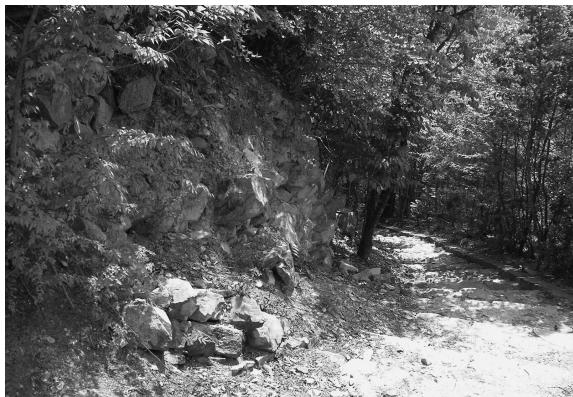
2

1. 施工前（南東から） 2. 施工前（北西から） 3. 施工中（南東から） 4. ワイヤーネット設置（南東から） 5. ワイヤーネット設置（南東から）
6. ワイヤーネット設置（北西から） 7. 種子吹付（南東から） 8. 種子吹付（西から）

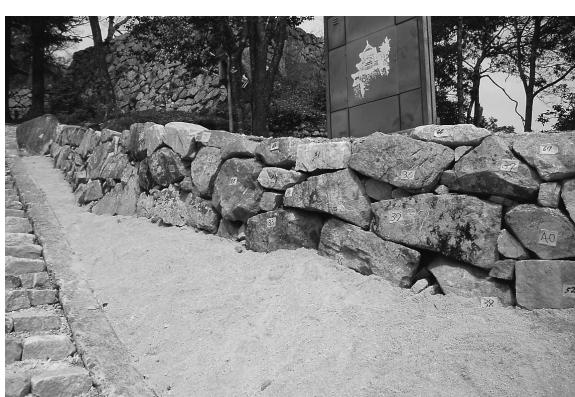
8

6. nt21 施工中（西から） 7. nt21 竣工（北西から） 8. nt21 竣工（南西から）

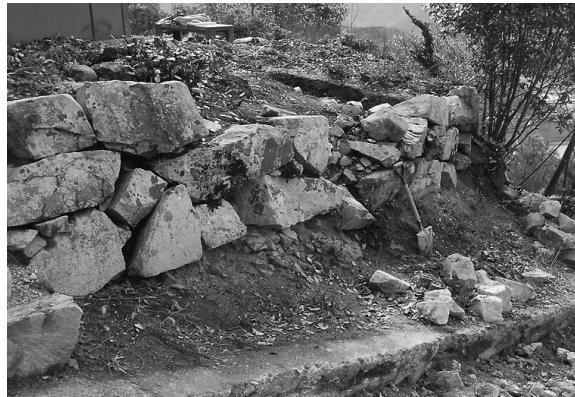
1

1. 根固め工施工前（北西から） 2. 根固め工（捨石）（北西から） 3. 根固め工（ラス張り）（北西から） 4. 根固め工（土舗装）（北西から）
5. 登城道改修施工前（東から） 6. 登城道改修竣工 7. 登城道改修施工前（東から） 8. 登城道改修 既存石段撤去

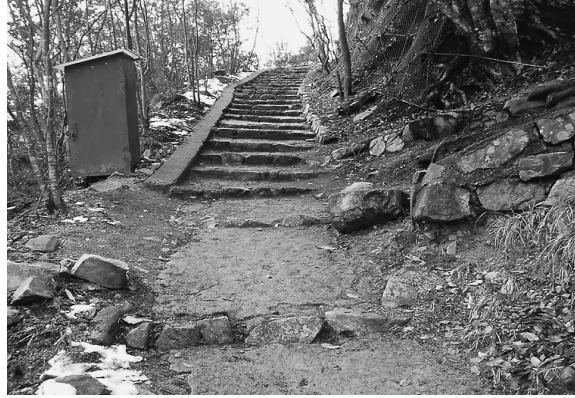
5

中太鼓の丸跡南縁の登城道（石段）は、雑割石を段石に用いて路面をソイルコンクリートで舗装しているが、蹴上は不揃いで、雨水の流下に伴い路面の破損が著しい状況にあった。

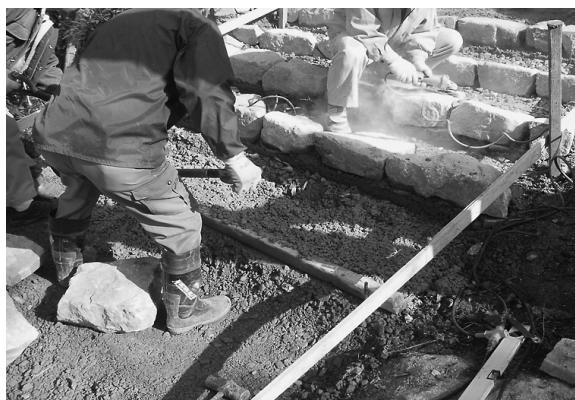
1

1. 登城道改修 石段積直し 2. 土舗装施工中 3. 登城道改修竣工（東から） 4. 登城道改修施工前（南から） 5. 登城道改修竣工

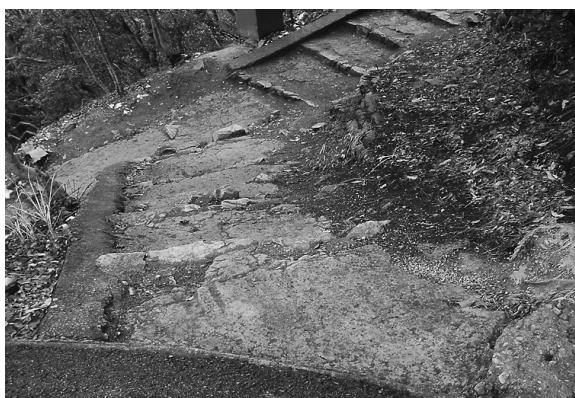
6

6. 防災道路取付部分施工前（北から） 7. 防災道路取付部分竣工 8. 暗渠排水管竣工

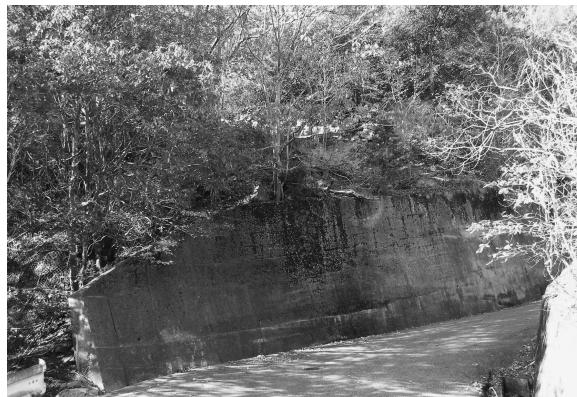
1

『史跡備中松山城跡石垣総合調査報告書』（平成16年3月）により石垣修理の検討を行い、石垣崩落等危険箇所として中太鼓櫓跡の曲輪の外側に作られた腰曲輪の石垣（nt17、nt21）が非常に危険な状態であることがわかった。石垣の地盤を形成する斜面は、通路を整備したときに切土されたと考えられるが、その斜面の表面が徐々に風化してきており、斜面の崩落を起こしている状態であった。こうしたことから、曲輪や石垣の保護のためには、地盤となる斜面の保護が不可欠であると考えられた。斜面は急勾配に切土されて、岩がむき出しになっており、石垣が築造された当時の地盤状態と大きく変化している。このため、石垣及び法面の崩壊、崩落防止、園路の確保（通行者の安全性確保）、そして自然環境に調和した歴史的文化的景観にふさわしい修景を図るよう整備を行うこととなった。

1. 施工前（南東から） 2. 施工前（北東から） 3. 仮設工（北東から） 4. 施工中（東から） 5. 土のう積（南東から）

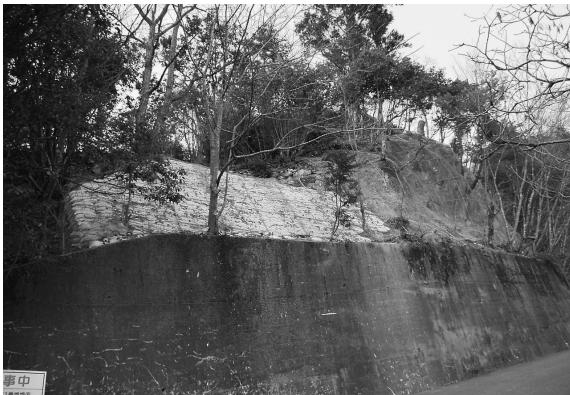
6

6. 土のう積・ワイヤーネット設置（南東から） 7. 厚層基材吹付施工中（南西から） 8. 法面修復工竣工（南東から）

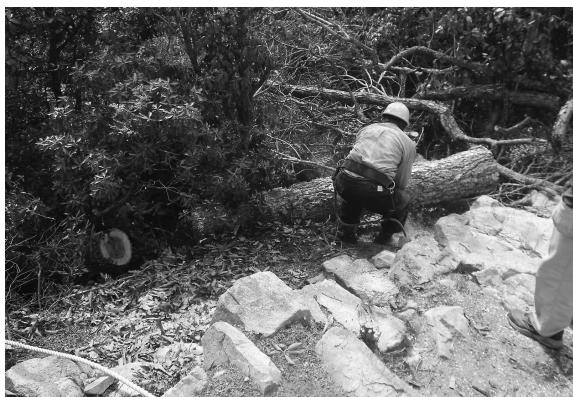
8

5. 階段保護土のう竣工 6. 登城道仮整備整備前 7. 登城道仮整備竣工 8. 伐木作業

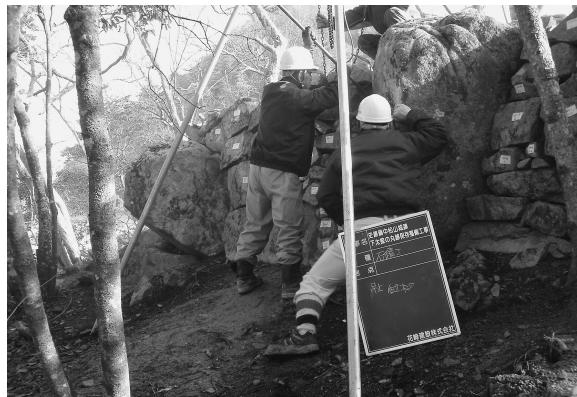
1

1. st014 施工中 2. st014 竣工 3. 南西階段 施工前 4. 南西階段 竣工

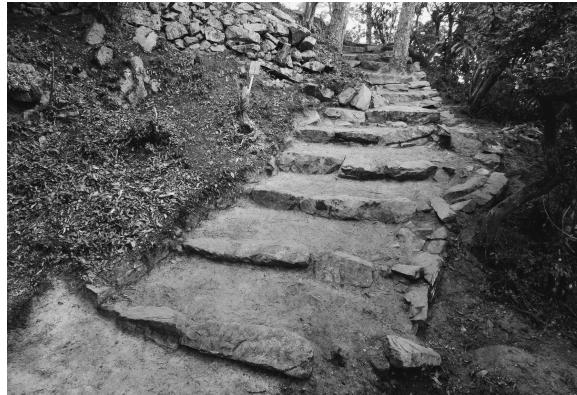
5

5. 南東階段 施工前 6. 南東階段 竣工 7. 北東階段 施工前 8. 北東階段 竣工

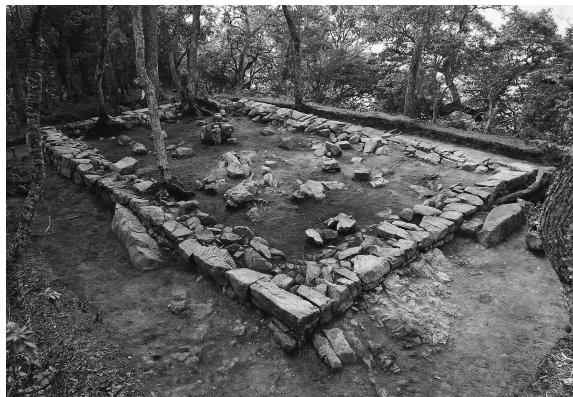
1

1. 下太鼓檻台 施工前 2. 遺構保護工 施工中 3. 下太鼓檻台 竣工 4. 遺構保護工 竣工
