出雲神庭荒神谷遺跡

第4冊

(史跡整備、保存修理報告)

島根県教育委員会

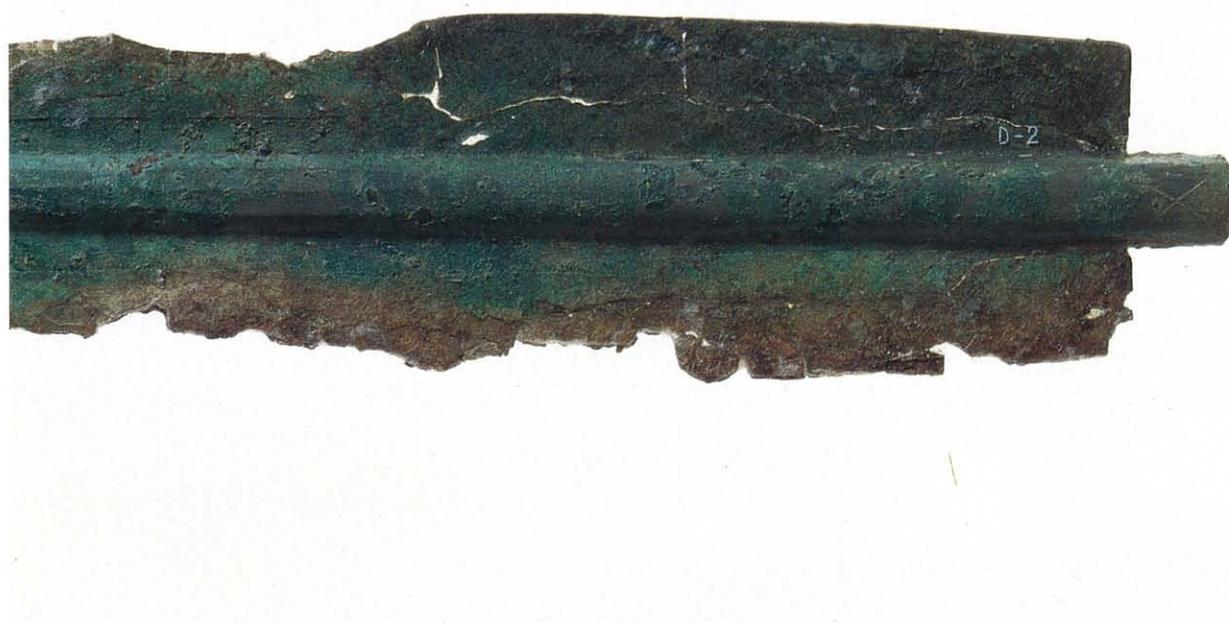
2 保存修理後の銅剣細部 (D 2号)

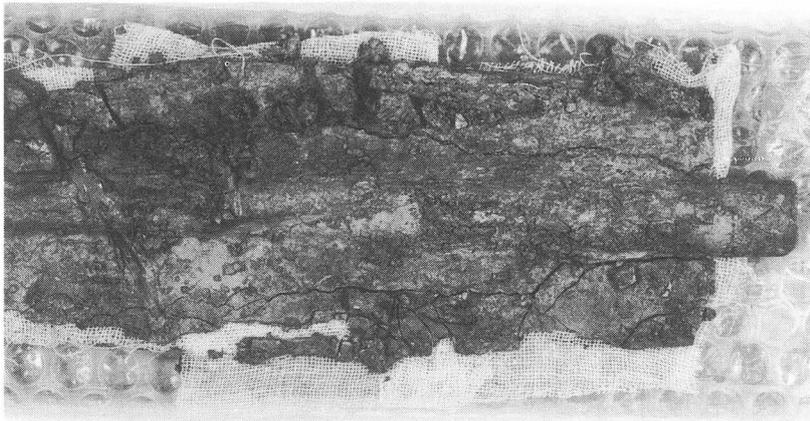
全般的に刃部や元部の損傷が著しく、欠損していたり、銅剣の形状は保っているものの、鉱物質化して粉状になっていたり、2～3mmの細片に崩壊しているものが大半を占めていた。それらがガーゼの裏打ちによってかろうじて固定されているといった状態であった。また銅剣本体は流失してしまい、土だけが銅剣の痕跡をとどめている箇所も多く見られた。

写真9 保存修理前（拡大）

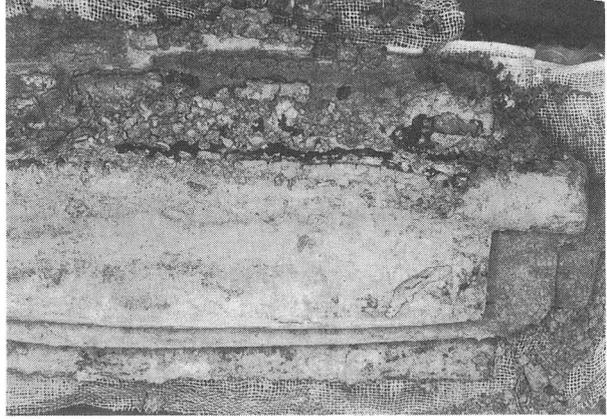
また複数の銅剣が錆により癒着しているものがあり（2～5本単位：写真11）、これらは保存修理の過程で1本ずつに分離した。

写真11 癒着した銅剣

保存修理前の遺物の状況の中でも記したように、いくつかの銅剣は錆によりお互いが癒着しており、今後の調査や展示のために1点ずつに分離する必要がある。癒着は脊部分でとくに著しく、隙間無く癒着し、翼部では銅剣と銅剣の間にブリッジ状に錆が発生していた。この部分の錆は比較的やわらかいものであった。まず銅剣と銅剣の間に詰まっている土を竹串や医療用メスを用いて除去し、次にブリッジ状の錆をニッパーや電動工具を用いて切断した。脊部分はX線写真で確認した結果、金属質がかなり残存していると判断できたので、脊と脊の間に竹串を差し込み、背の靱性を利用して少しずつ隙間を広げながら分離した（写真27）。

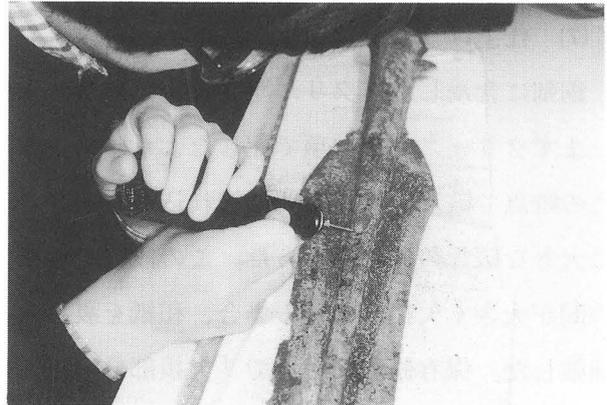
写真31 クリーニング

銅矛については(11)の段階でクリーニングを並行して行ったが、軟らかい錆の除去はこの段階で行った。No.6号銅矛とNo.12号銅矛はコブ状の硬い錆が表面に発生していたため樹脂含浸後に錆を除去した（写真31）。

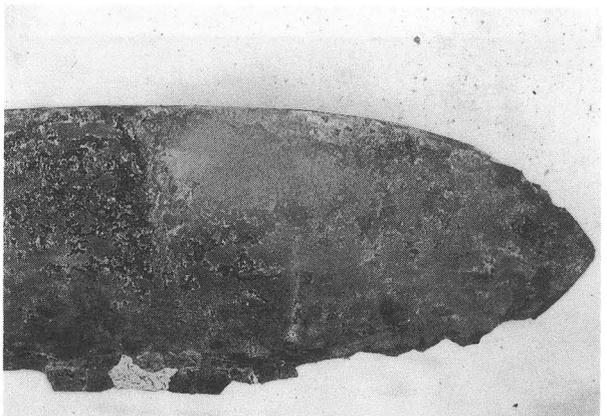
写真33 樹脂部分の整形

またこの時点で応急処理時に補填された樹脂を除去しようと試みたが、遺物本体を破壊する恐れがあったため、無理に除去せず整形のみに止め、アクリル絵の具を用いて彩色した（写真33）。

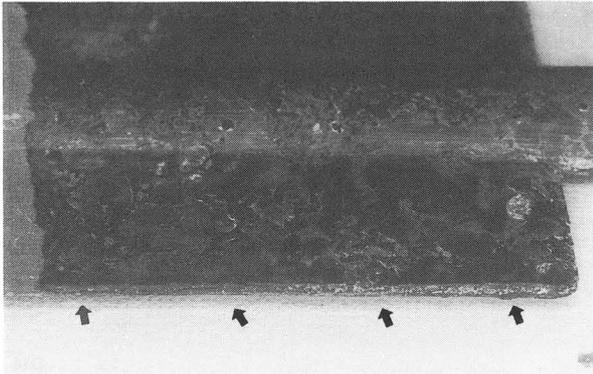
写真34 元部の鑄型のズレによる段差 (D71)

全体的にみて元翼端部に鋳型のズレと思われる段差を持つものが多かったが（とくに著しいものについては一覧表に記載した）、基本的に端部は甲張りを研磨して銅剣の形状を整え、表面調整等を行っている。残存状態の良い銅剣では製作時の研磨痕や表面に生じた粗い研磨痕、タガネ状工具で切断したと思われる痕跡、元部や刃部の鋳型のズレ等が観察できる(写真34～41)。また茎下端面の調整方法もさまざまで、下端面を研磨して仕上げているものや鋳込み時の気泡が残っているもの、人為的に穿たれたと思われる穴を持つもの等が確認できた。形状もさまざまで丸みのあるもの、扁平で薄いもの、型ズレを起こしているもの等が存在する(写真42)。

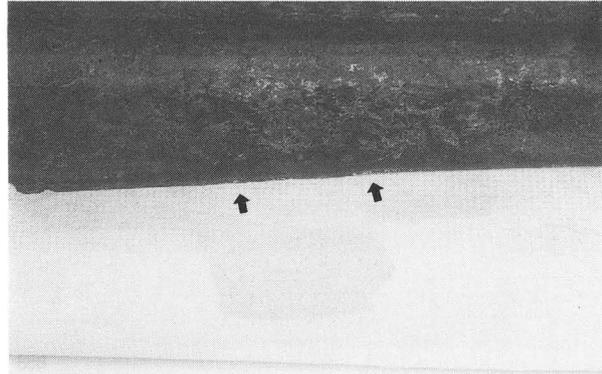
写真35 刃部の鑄型のズレによる段差 (C32)

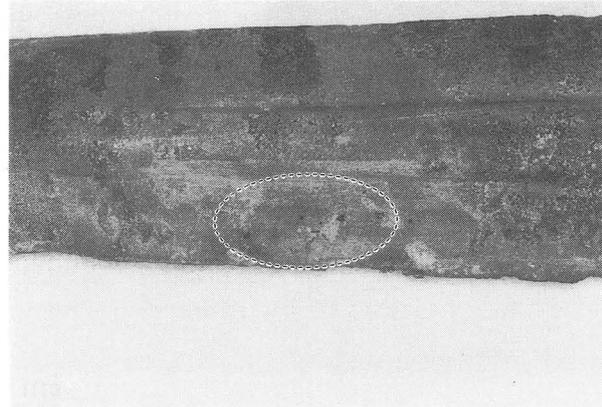
写真37 鋒部の巣 (C92)

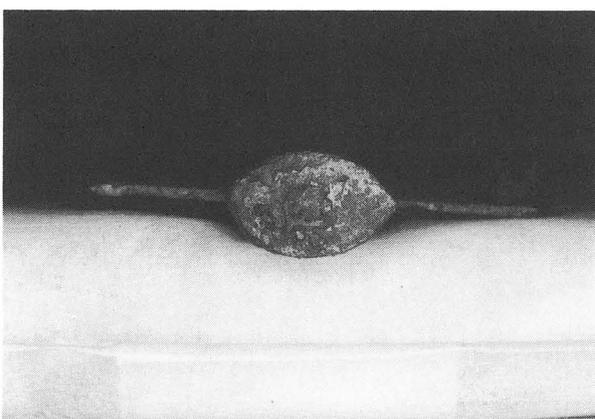
写真42 茎下端面の状況

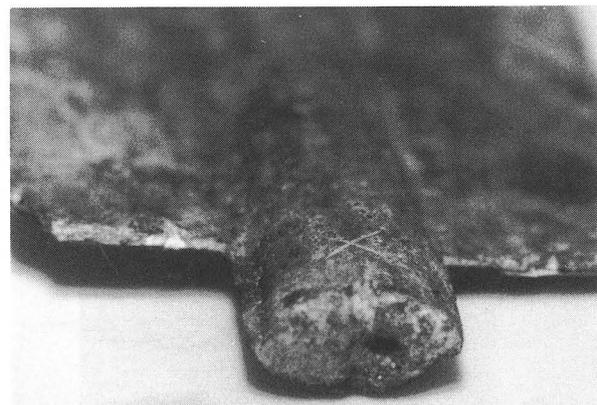
写真60 茎下端面の切り込み (D78)

D78号銅剣は茎下端面に一条の溝（切れ込み）が認められた（写真60）。深さ数mm程度の溝であるため、着柄の可能性は低いと思われる。溝の中の土には紐等の有機質は認められなかった。

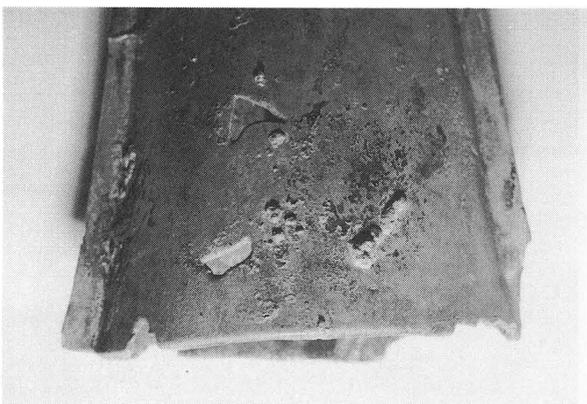
写真65 裾部の瘤状の錆

3号銅鐸：A面に鑄型の割れにより生じたと考えられる不定形な突線が認められる(写真64)。この突線より上半分で巣が多いことがX線写真で確認できた。またわずかであるが裾部に硬いコブ錆が発生していた(写真65)。

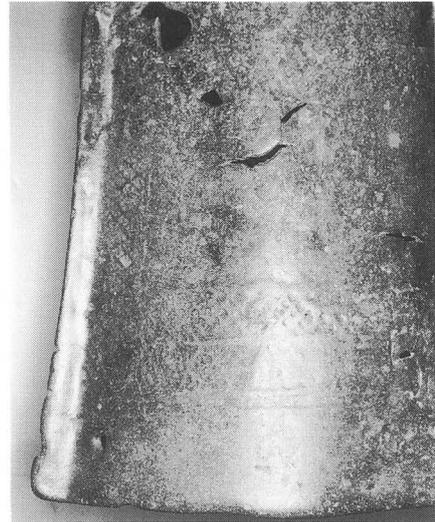
6号銅鐸：裾部分の損傷が著しく、部分的に鉱物質化している。また鑄込み時のストレスと考えられる割れや凹みが生じている(写真69)。裾部の内側で白色の錆が析出しており、銅剣の場合と同様、鉛が析出したものと考えられる。左右の鱗にほぼ対称に鋸歯状の刻目が認められる(写真70)。刻目はなめらかに調整されており、鱗の破損ではなく、意図的に刻まれたものと推定される。同様のものは桜ヶ丘1号銅鐸等にも認められる。^{注5}

写真69 鋳込み時のストレスと思われるクラック (6号鐔)

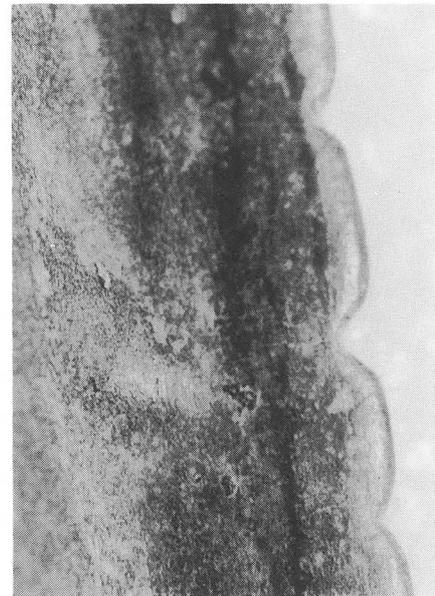
写真70 鱗の刻目 (6号鐔)

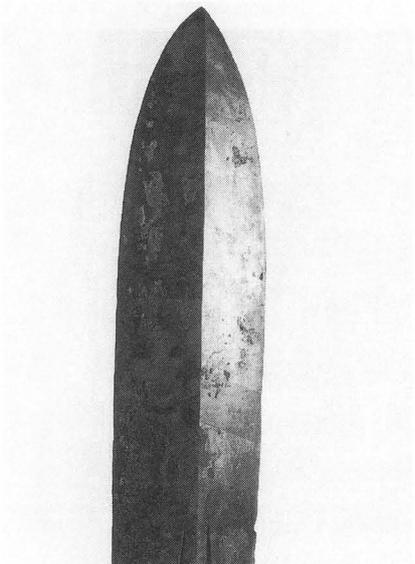
写真74 研ぎ分け（9号矛）

4・7・13・15号銅矛には綾杉状の「研ぎ分け」が存在することは旧知であるが、新たに8・9・10号銅矛にも同様の研ぎ分けが確認できた(写真74)。

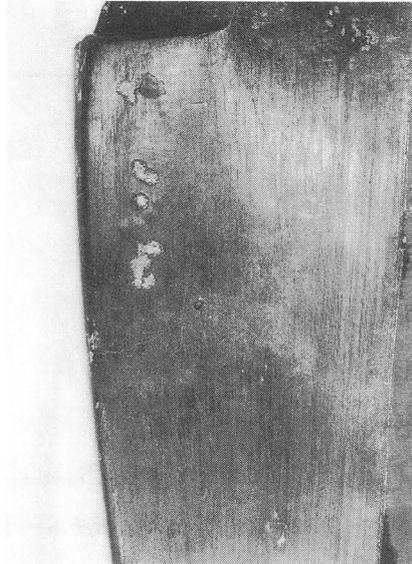
写真75 関部の研磨痕（9号矛）

関部～袋部にかけては調整のための研磨痕が観察できる。研磨には最低2種類の工具が使用されたと考えられ、鋒部～関部は目の細かい工具が(写真75)、袋部節帯～耳部は篋状工具が用いられたと推定される(写真76)。また鋒部の刃部端面には、斜め方向の粗い擦痕が認められ、甲張り落とし時の痕跡であると考えられる(写真77)。

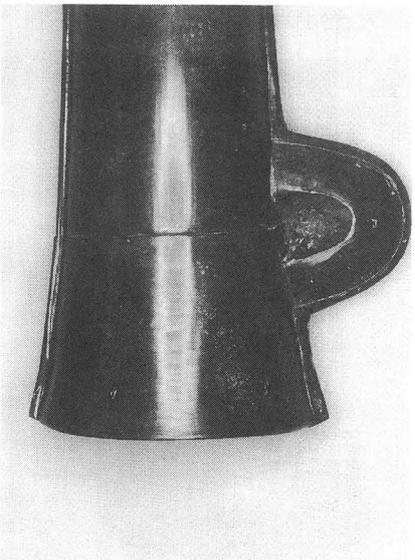
写真76 節帯部の研磨痕（15号矛）
