# 史跡 津山城跡

保存整備事業報告書Ⅱ

津山市埋蔵文化財発掘調査報告第 86 集

津山市教育委員会

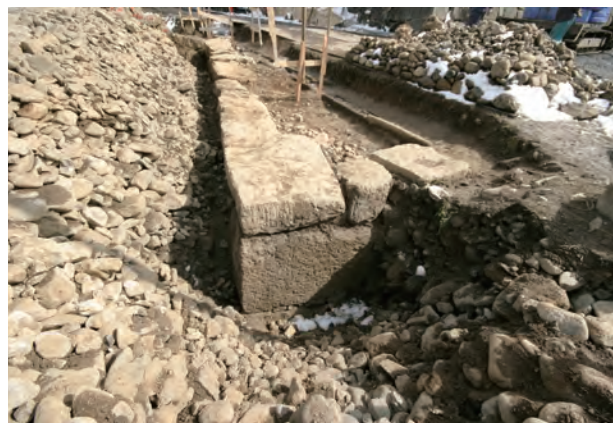
写真8 埋没石垣（西から）

茶色の部分は今回報告の第 11 次調査で検出された西側に面をもつ南北方向の石垣である。この石垣は北は多門櫓腰石垣、南は天守台石垣によって破壊されていると推測される。

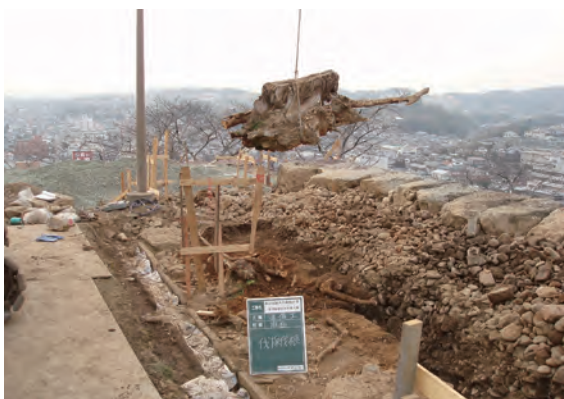
伐根作業

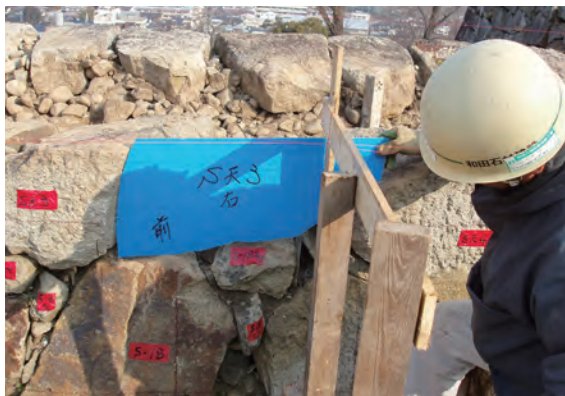
石の型取り

工事着手前に石垣の現況写真撮影を行い、積石のすべてに番付を付し、テープで表示した。各石材は目視等により石材の破損状況を確認し、再使用の可否を判定した。新補石が必要な箇所については、取り外し前に型取りをした。石垣の解体はクレーンによって行い、各石の控寸法、重量を記録しながら石材仮置場に小運搬し、並べた。仮置きした石は清掃し、番号が分かるように整理した。その後、裏栗を撤去し、土を除去しながら仮置場にストックした。

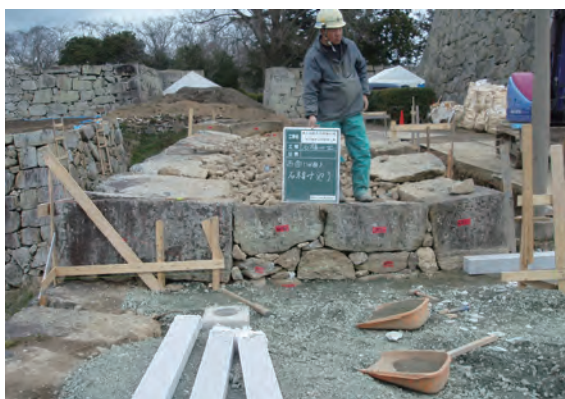
石積み直し (七番門南石垣西面)

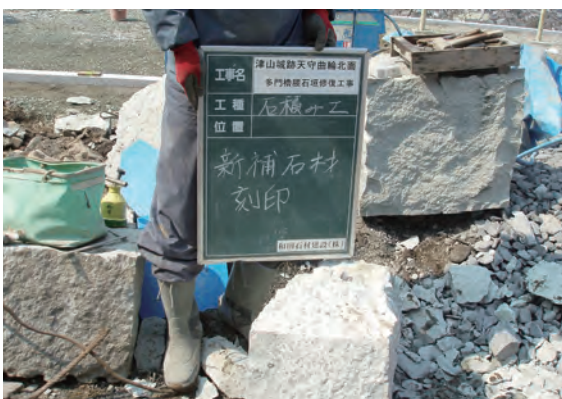
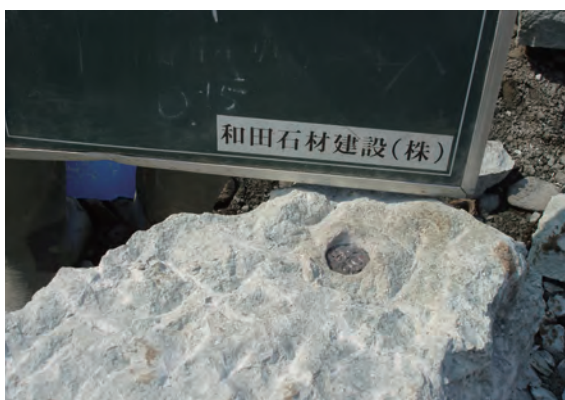
新補石材刻印

新補材については、旧材との識別ができるよう間詰石にはマーキングを行い、積石には鉛を注入して刻印を施した。

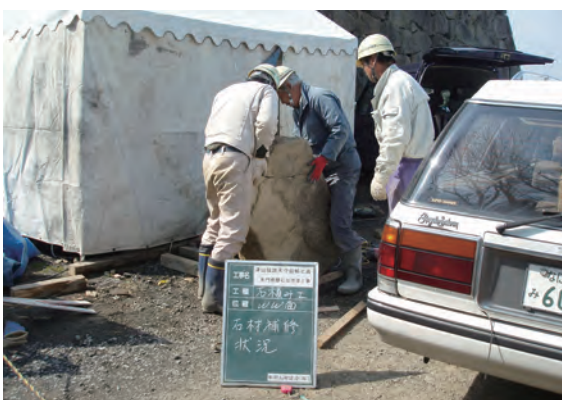
石材補修

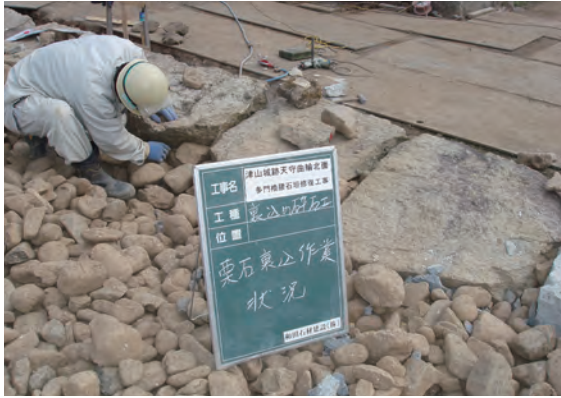
栗石裏込作業

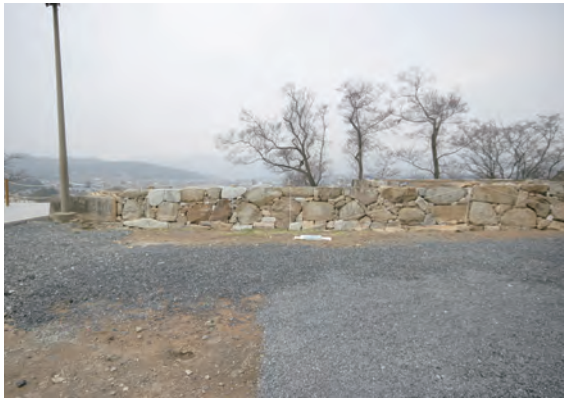
石垣解体修理完了 (全体)

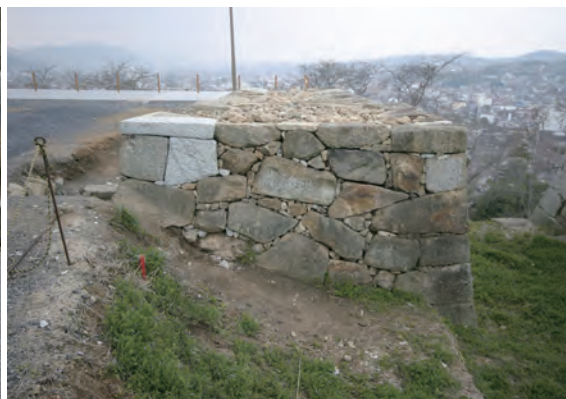
石垣解体修理完了（多門櫓腰石垣西面）

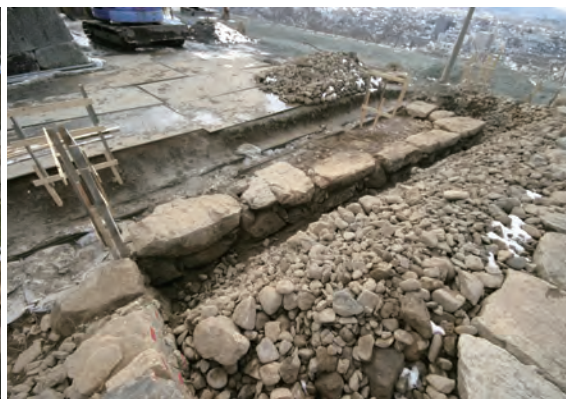
解体中に発見された埋没石垣
