史跡旧奥行臼駟通所主屋保存修理工事報告書

別海町教育委員会

史跡旧奥行臼駅通所主屋保存修理工事
保存修理工事概要

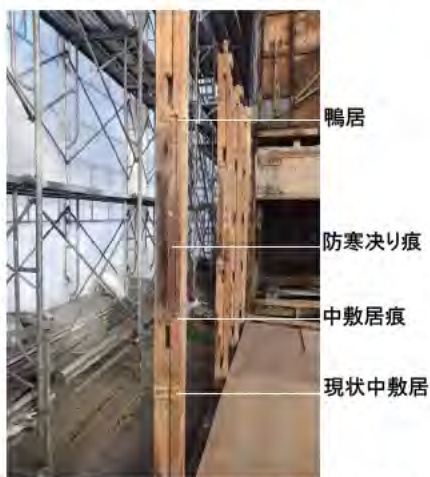
客室1、2境の柱の痕跡

現状では客室1の西面には内法高さ1,180mmの出窓付き窓が付く。柱には化粧ペニヤを張付け痕跡を隠していたが、解体調査の結果、柱には現状より高い位置に中敷居痕があり、当初は内法が827mmの一重窓であった。当初形式でしばらく使われた形跡があり風食差がみられた。柱を挟んで並列する客室2の窓は当初形状を維持しており、当初は客室1と客室2の西面には同型の窓が並んでいた。これらの改造時期は改造部周辺に貼られた新聞紙から昭和33年頃とみられる。今回これら中古の改造は「中央棟」が旅館や住居として使用されてきた変遷を示すものであり、本史跡の価値に影響を与えるものではないと判断し、現状を存置した。

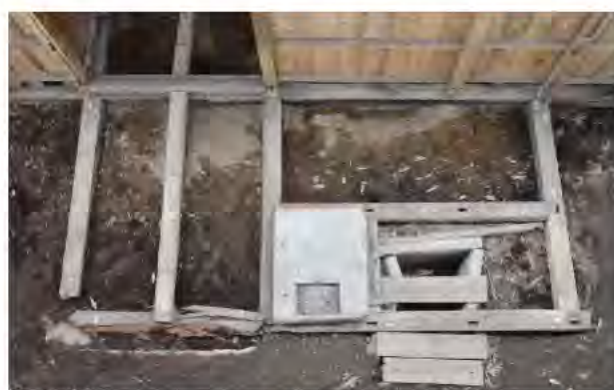
「北棟」便所 土台とコンクリート便槽

「北棟」便所の大便器下には無筋コンクリート製の便槽が据えられており、土圧を受けて壁面が折損している。便槽は2基ある大便器のうち東側にのみ設置されている。発掘調査の結果、コンクリート便槽の下から木製の当初便槽の板枠が発見され、コンクリート製の便槽が後設であることが明らかとなった。当初の便槽は両方のブースにまたがる大きさであった。このためコンクリート製便槽は撤去し、便槽板枠は地中に存置して保存を図った。当位置には新設する基礎を廻さず埋め戻す方針とし、併せて小便器土間に打たれたコンクリート製土間も仕上げた床板の上に打設されていたことから撤去し、床板を現わした。

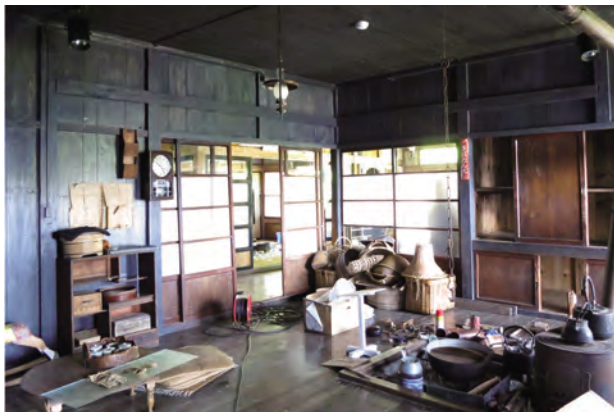
現状

居間及び台所の壁には黒色の塗料が塗られているが、これらは平成5年に駅通所を舞台としたドラマが撮影された際に塗られたものである。従前はクリーム色の油性ペイントが塗られており、ヒアリングによれば昭和30年代に煤けた壁や天井を嫌って、家族で白いペンキを塗ったとされる。昭和59年の工事写真には壁面が煤けた様子が見て取れる。白色塗装は居間と台所の壁と台所の天井に塗られた。居間の天井は塗られておらず、現状で黒色であるがこれは煤によるものであった。

保存修理の方針では「南棟」では維持修理を原則とするが、ドラマ撮影による塗装は、近年施された姑息的改変と判断し、黒色の塗料を除去してドラマロケ以前の姿に復旧する方針とした。

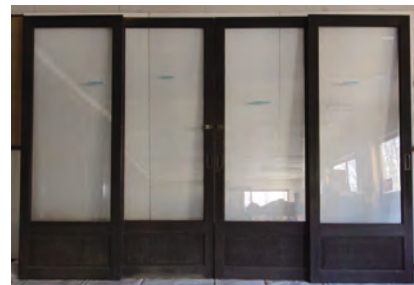
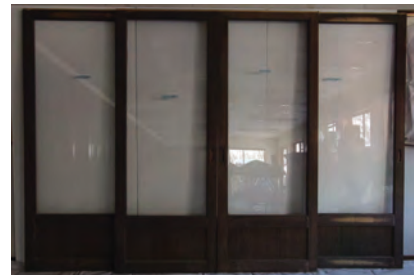
現状建具（昭和59年）上：正面、下；背面

玄関の4枚建て引分硝子戸は昭和59年の公開に向けた修理工事の際に取り換えられている。

今回工事中に、この工事の際に取替えられた当初（昭和16年）の建具が旧村営軌道風蓮線奥行白停留所内に存置されていたことが判明した。前回修理では硝子と引手は再利用しており、木部及び戸車、錠を更新して取替えている。腰板や框の木部の加工は当初材の形状をおおよそ踏襲しているものの、面の有無や細部の加工に差異がみられる。遺存していた当初建具を調査した結果、下棧に腐朽や破損がみられるものの、縦框の脚部の繕いと下棧の取替による修理が可能と判断し今回修理で再用する方針とした。

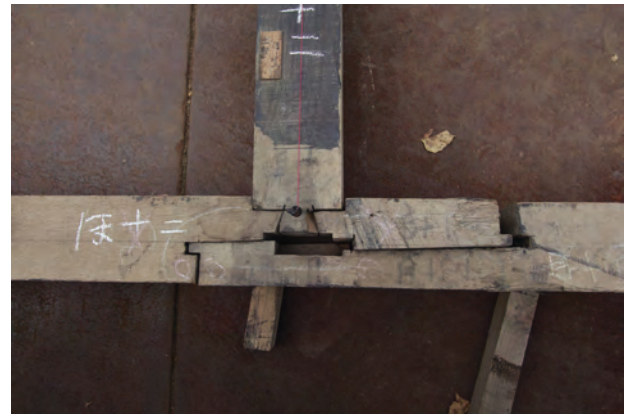
「南棟」と「中央棟」では、原則として尺単位で柱が配置されているものの、「南棟」の背面にあたる物置や使用人室廻では、同一柱間の土台の墨と梁間の墨の寸法が一致しないなど、1寸前後の誤差があった。創建時から土台が矩手に据えられておらず、柱も垂直ではなくきれいに納まっていなかったとみられる。一因として、土台は建物正面側以外の見え隠れや背面側にはいずれも転用材が用いられていたことに関係して、既存の継手や仕口を使用する際に若干の誤差を許容しながら

写3-5-1 「南棟」物置転用土台同士の継手位置のずれ

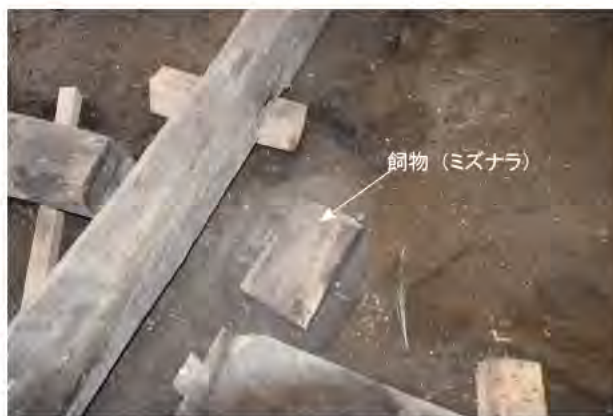
「北棟」はミズナラ 180 mm 角、最長で約 6.5 m の材を使用していた。仕上は斧斫りでクレオソートとみられる黒色塗料が塗られる。礎石当たりは下端を削るがひかり付けまでは行っておらず、礎石との間に同材の飼物を入れてレベルを調整していた。土台同士の接合は、隅は襟輪柄差、継手は金輪継、仕口は腰掛蟻としていた。

写 3-5-4 「北棟」土台下の飼物

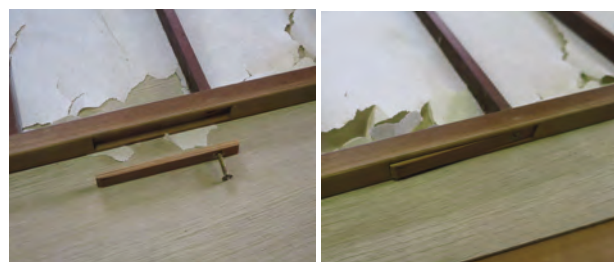
写 3-5-26 摺り上げ障子の機構

子障子側の框がわずかに斜めに彫り込まれ、羽の一方を木ネジで締めると先端が開く機構。締め具合で開きを調整し堅框との摩擦によって子障子を支持する。写真右側が下向きとなる。

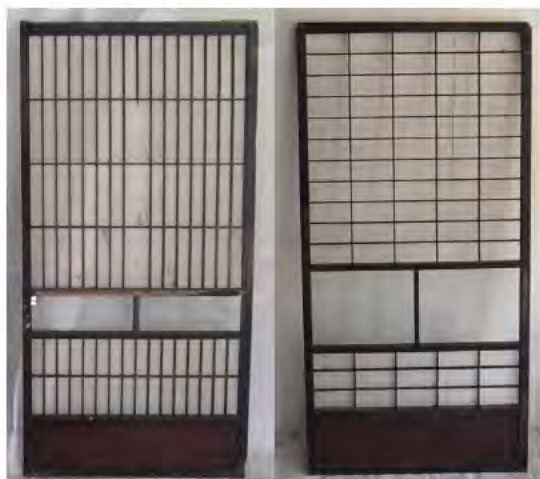
客室1・廊下境 腰付縦繁障子 組子角面取
客室2・廊下境 腰付横組障子 組子丸面取

ランプ室前 腰付額入縦繁障子 組子丸面取
ランプ室・便所境 腰付額入横組障子 組子角面取

写 3-5-27 「中央棟」障子戸の比較
意匠に規則性がなく前身建物からの転用とみられる。

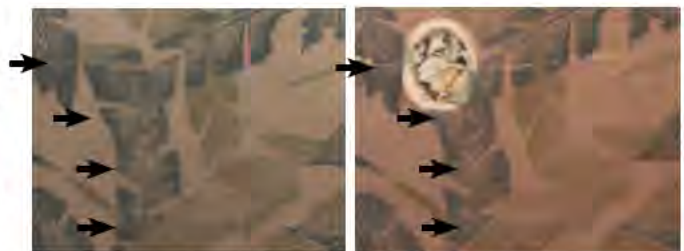
あった。葉の柄は緑と黄緑の2色で刷られたとみられていたが、引手下の残存部をみると黄緑色に見える葉は金雲母で刷られており製作時は金色を呈していたことがわかる。また芭蕉柄紋様には文様の型に折り目のような跡があるため版木を用いたとは考えにくく、また着色状況をみると絵の具の盛り上がりはなく型紙を用いた伝統的な技法ではない。シルクスクリーン印刷に近い技法であるが、同印刷は昭和初期になって主流となるⁱⁱⁱ。当時存在した同種の技法としては石版もしくは亜鉛版による機械印刷があるとされるが詳細は不明である。

写 3-5-33 芭蕉柄の紙にみられる折り目状の線

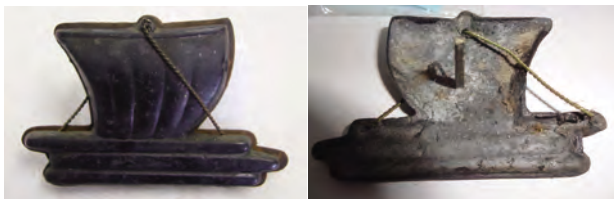
写 3-5-55 帆掛船型釘隠し (左：表 右：主座裏)

客室 6 に付く。幅 90 mm × 高さ 70 mm × 厚 10 mm。真鍮の紐と銅板の敷座が付く。主座は鉛鍍物で真鍮足を半田で付ける。敷座の縁は全周に箆掛されており、化粧となる部位の艶を出したとみられる。敷座は硫酸銅で炊きこんで煮色付けされる。紐は真鍮を撚ったもの。主座の仕上げの黒色は水拭きでも容易に剥落するためイボタ蠟に松煙を溶かしたものと考えられる。

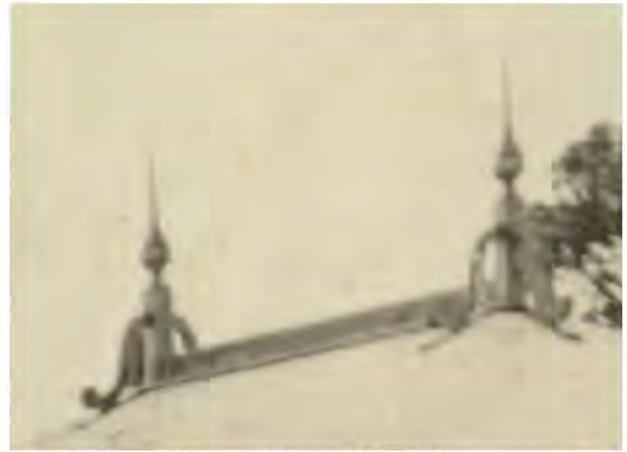
大正9-昭和5年の棟飾り詳細
やや写りが不鮮明であるが、蕨手状の脚部が確認できる。

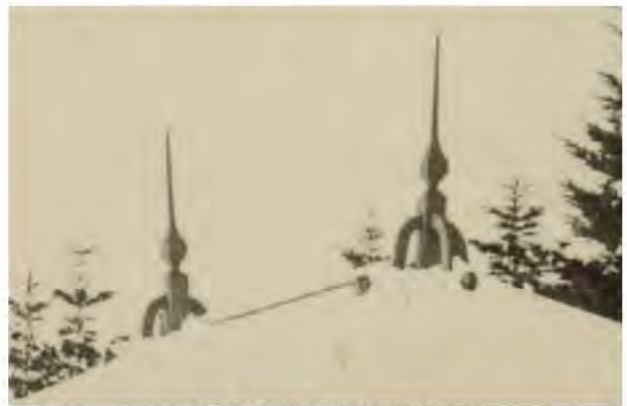
昭和15年頃の棟飾り詳細
鮮明に写っており角柱であることがわかる。雪があり脚部が見えない。

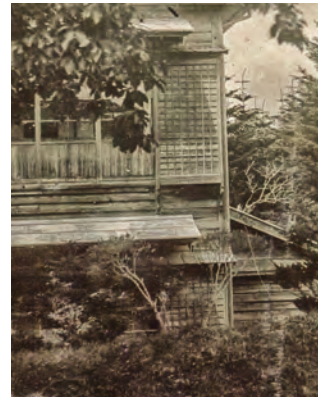
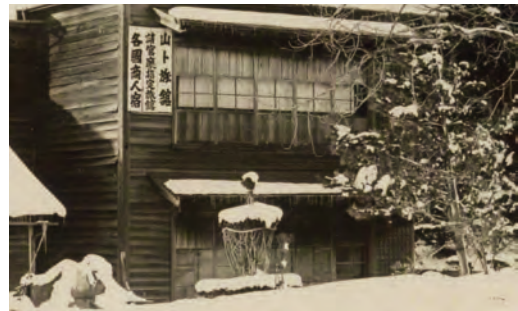
古写真にみる一階の雨戸と戸袋

古写真及び痕跡より当初ここに額入硝子窓付雨戸が入っており、現状で下見板壁となっている北側半間には戸袋が設けられていた。これらは客室3・4の小窓の改造と同時期で昭和33年頃の改造とみられる。一階の北東隅柱には妻板の当り痕や柄穴があり、この妻板と面を揃える位置に柱の戸当り側に欠き込みが残る。古写真に写る姿から一階の戸袋及び板戸の形状は二階と同仕様であるが、妻板脚部の納まりは地盤までの高さの関係から二階と同意匠にならないため、二階の意匠を参考として決定する。

以上のことから「北棟」一階客室5の縁側に創建時に設けられていた戸袋及び雨戸を復する。

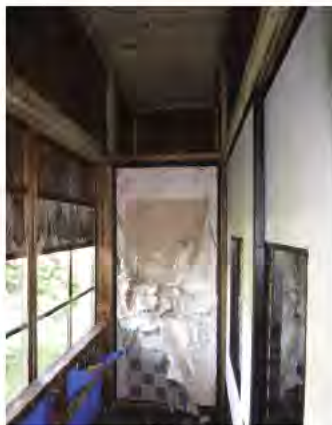
押入正面

客室8縁側に設けられた物置は、縁板の上に板張方向に根太を転がし、板と框を置いただけの簡易的な仕様で釘は使われていない。鴨居と高さを揃えて天井を付け、縁側の突き当り三方を壁に囲まれたデッドスペースであり必然的に物置となったと考えられる。片開き襖戸は転用材で、「中央棟」の客室1・2に転用されていた押入襖の裏紙に貼られた唐紙と同様の仕様である。襖紙の破損部から見える下貼りの反故紙には山崎氏の名前

がみられるほか、明治31年の新聞紙が使用されていた。当駅通所の歴史より古いものであり、山崎氏が根室時代から持ちまわって建具を使用していたことが想定される。官営時代に増築された「北棟」には小屋裏や床下の野物材も含め原則として転用材を使用していない特徴があり、このことから当初の仕事とは言い難い。この物置の床板の下には縁板が延びており、多少の風食があったことから、しばらくして設置されたことが明らかである。これらは駅通時代以降の仕事と考えられ、大正9年の創建時は客室8と一階の客室5は同じ平面形状であった。これらのことから当該物置を撤去する。

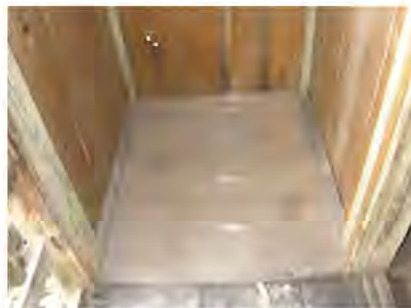
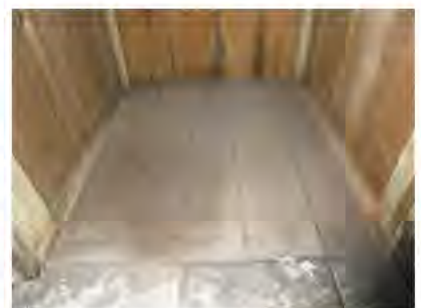
押入床板（左）と撤去後の縁板状況（右）

押入床板の下には縁板が延びており、若干風食がみられたことから押入にするまで一定の期間があったと考えられる。

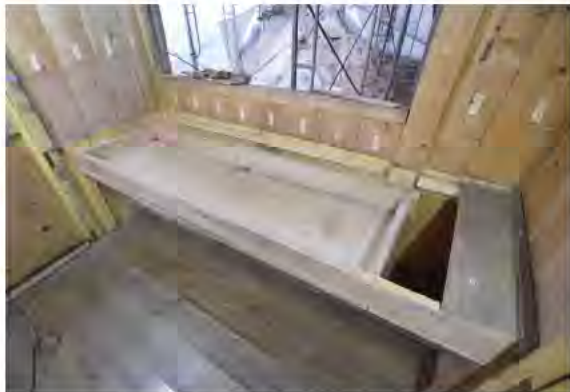
現状 洗面所

この洗面台を置く奥行半間幅2間は床や壁、天井等の仕上仕様が異なり、軒桁及び母屋は半間継手で継がれるなど後世の増築であることは明らかである。

洗面所東側の洗面台手前両柱の対面には板溝が彫られ貫穴には切断された貫が残る。これらはの痕跡は当初洗面所東面が板壁であったことを示す。類例では窓下に長方形の手洗いを置く形状が通例であり、当初は洗面所北面の窓下に小さな手洗いがあった可能性もある。また、この洗面所は当初の他、中古の改造歴を持つ。昭和初期の古写真には洗面所東側面に小庇をもつ窓のない張出した部分が写る。北東隅柱には東面に

これらの経緯から、駅通時代後の改造である洗面所増築部は撤去して、当初の板壁を復する。

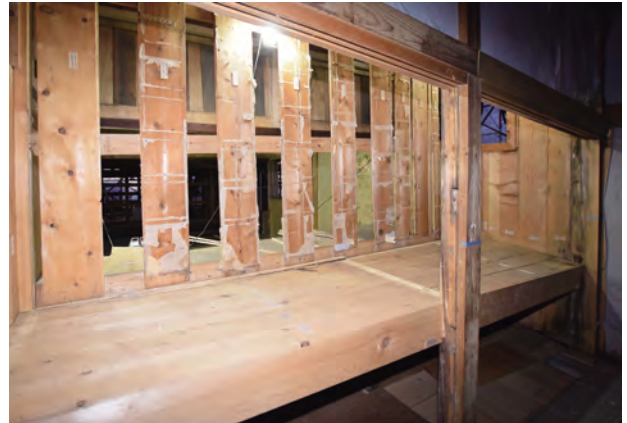
客室2と客室3境にはそれぞれの客室に付属する奥行半間幅2間の押入となる。同位置は日光が当たらず雪溜りや落雪、雨漏りなどに起因した部材の腐朽が顕著であり、過去にも周辺部材の取替が行われていた^{*}。この押入間仕切壁が窓中央にぶつかるなど仮設的な造作で明らかに後世の改造である。改造時期は壁板に貼られた新聞紙から昭和33年頃とみられる。

客室2・3境に設けられた押入間仕切壁は簡易的で窓にぶつかる。

これらのことから客室2と客室3境にあるそれぞれ奥行半間幅2間の後設の押入は撤去し、昭和16年の増改築時の1室の居室を復原する。

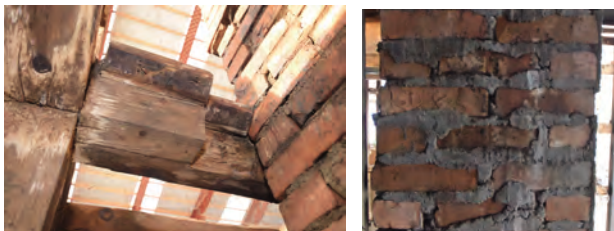
「南棟」裏玄関北東角に位置する煉瓦煙突は、取合状況から軸部組立後及び内部板壁施工後に据えられたことが明らかであるが、ヒアリング及び現状調査から昭和16年の竣工時から煉瓦煙突は存在しており、昭和36年の釧路沖地震によって、屋根付近で折損して上部が落下した。それ以降は鋼管製の煙突を据えて煙を出してきた。現在屋根から上に延びる煙突は、町が寄贈を受けたのち職員の手によって欠失部を整備したものである。この整備では既存煙突と接合させるため、既存煙突の二階床付近に詰め物を入れ、整備部と一体となるようにφ10の鉄筋を8本入れコンクリートを流し込んだ。結果的に頂部が重くなり構造的に不安定な状況を作り出していた。また、これが雨漏りや沈下の原因にもなっていたため、今回の保存修理工事にあたり構造的な安定性に配慮し、煉瓦煙突は一階裏玄関の天井裏部分までを存置する。なお、後世の整備部分とこれと物理的に不可分であるコンクリート充填範囲を撤去する。

切欠かれた床梁

* 煙突は背面の壁板に沿うように施工しており、背面側にはみ出した据付モルタルは壁板にあたっていた。ただし、野地板や柃葺には切欠いた形跡がないことから、ある程度木工事が進行し、屋根工事に着手するまでの間に作られたものである。なお、仏間の壁板壁には軒天井の割付図や軒先の矩計の現寸が書かれており、壁施工後に屋根を葺いたことがわかる。二階床梁を切欠くなど計画的に施工されたものとは考えられないが建物の竣工時には存在していた。

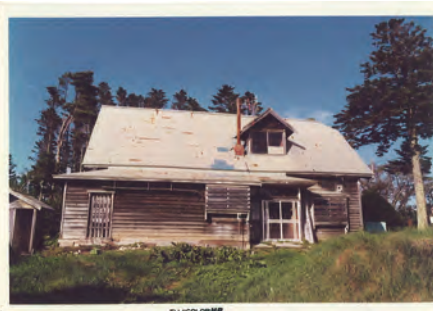
鋼管を使用した時期の煙突 (昭和59年撮影)

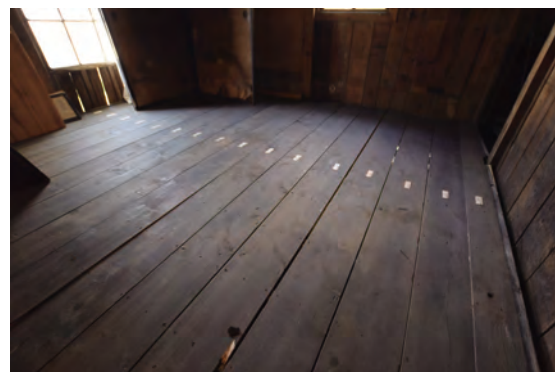
現況物置床板

「南棟」物置は板張りとなる。外部からの出入口引戸は土台上に直接金属製の角レールが付されている。これは玄関や裏玄関と同仕様であり、昭和16年増改築当初は床を張らず土台をまたいで出入りしていた土間であったことを示す。床板及び床組部材は明らかに新しく後世の改造である。この土間の西側には3,060mm×2,640mmの野菜などの保存庫である「ムロ」とよばれる鉄筋コンクリート造の地下空間があり、土間には820mm×1,120mmの出入口となる開口を出す。この開口脇には1,060mm×860mmのコンクリート製の洗い場がある。旧所有者からのヒアリングによるとここで鮭や野菜などの食料を洗っていたという。

以上より、床板及び床組を撤去し昭和16年増改築時の土間を現わす。

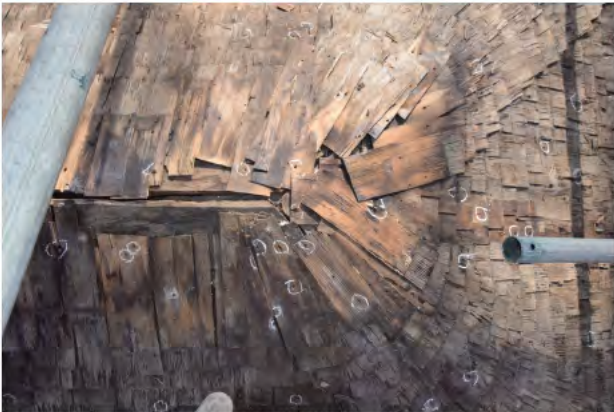
遺存していた棟飾り葺手台座・の痕跡

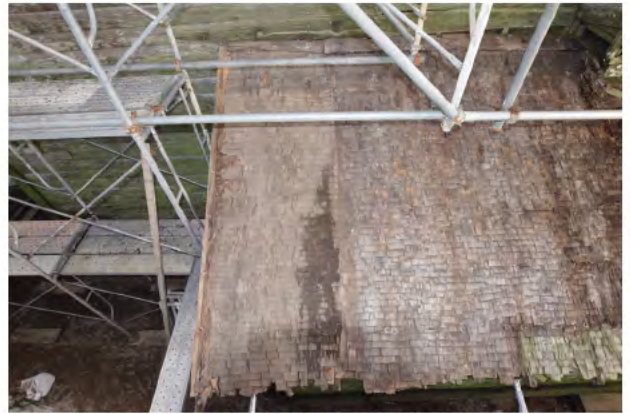
遺存していた「北棟」便所増築部の桁葺

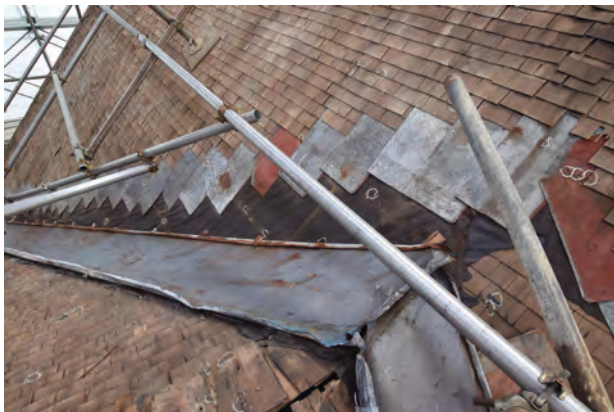
「南棟」との谷に差し込まれた旧亜鉛鍍鉄板（東側）

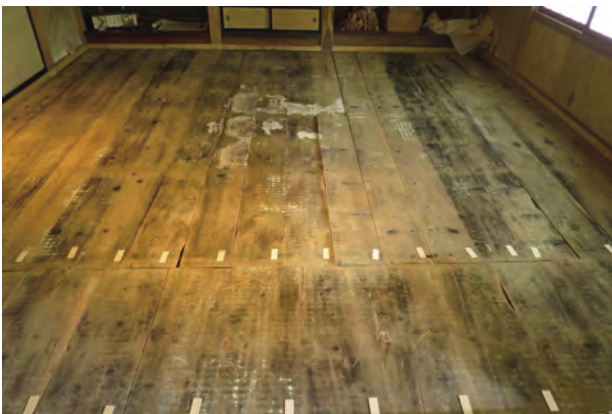
荒床 仏間 南よりみる

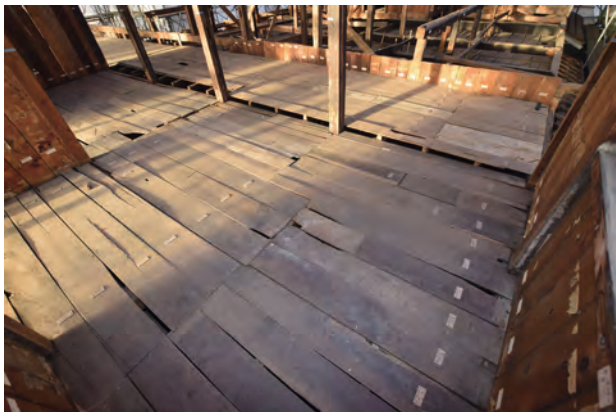
荒床 和室2 南東よりみる

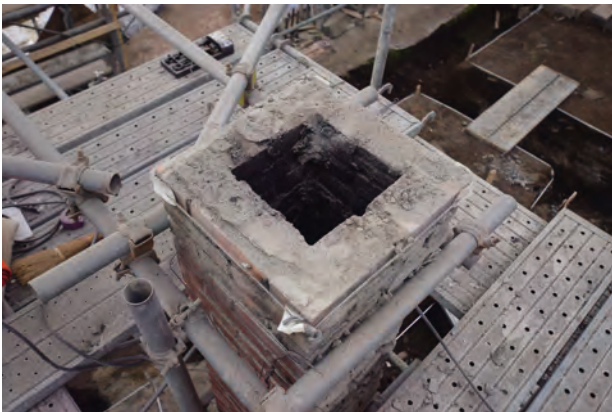
煙突切断面

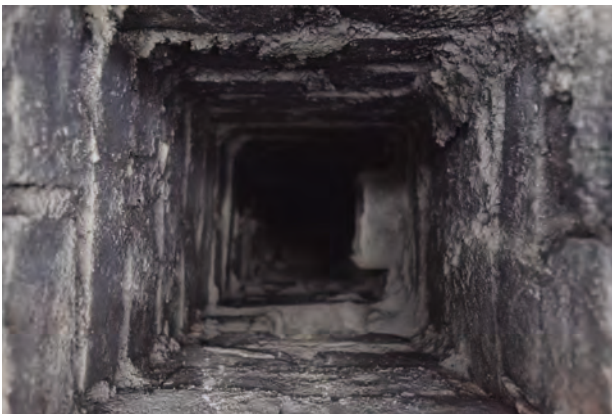
煙突内部

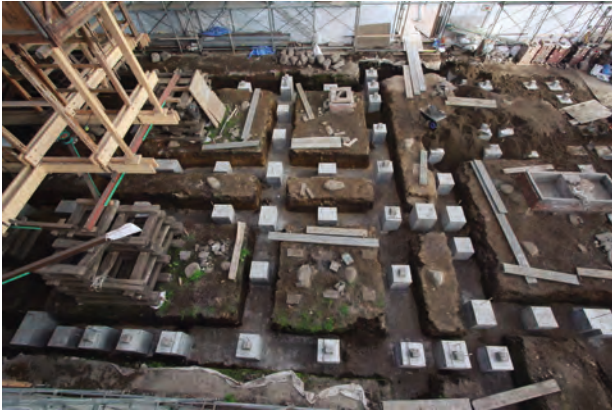
基礎コンクリート打設「中央棟」西よりみる

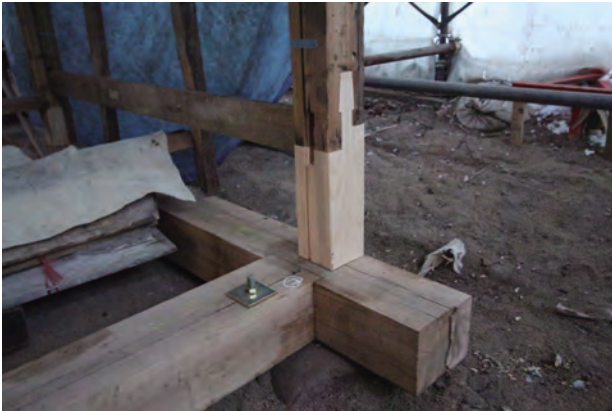
柱根継ぎ状況

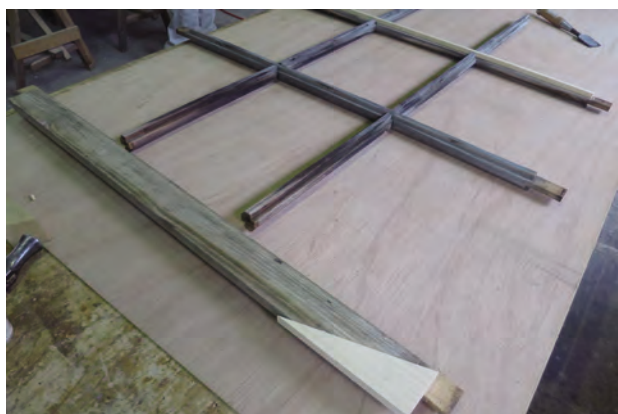
框繕い完了

框、襖縁、棧は腐朽部や破損部を除去して健全な木部まで露出し、継木及び矧木を行った。框の強度が必要な箇所はエポキシ樹脂系の接着剤を併用した。取替

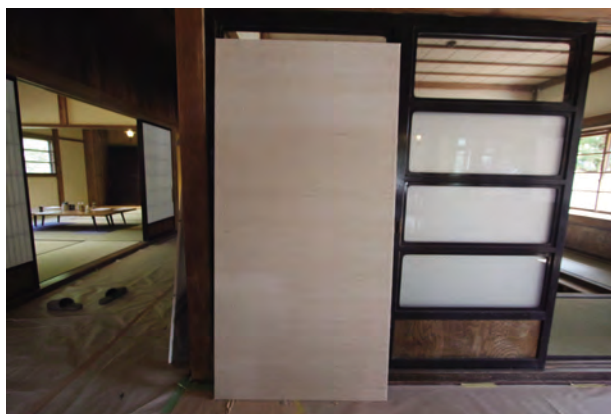
襖紙貼替完了

当初「北棟」では笹柄紋様、芭蕉柄紋様、葛布の3種類、「中央棟」・「南棟」では葛布の襖紙が主に使用され、仏壇の折戸に絹紐が貼られていた。内向きの部屋では転用された襖を入れていた。笹柄紋様、芭蕉柄紋様、葛布の襖紙のうち後世に貼替えられたものは調査の上すべて当初の仕様で貼り替えたほか、破損が著しいものも貼り替えとした。貼り替えは原則として上貼りのみとした。

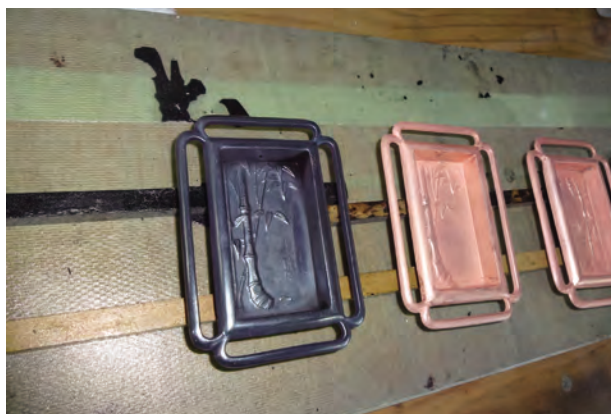
生漆摺完了「北棟」客室8 襖戸引手

建具引手金物及び釘隠しは、破損及び歪みが著しいものは補修をし、欠失したものは既存に倣い新規に製作して補足した。各金物の補修内容及び仕様仕上げについて表5-2にまとめた。

| | 名称 | 室名 | 内容 | 寸法(mm) | 素材 | 形状 | 仕様 | 仕上げ | 数量 | 呼称 |
|---|---|---|---|---|---|---|---|---|---|---|
| 引手 | FD 15-1 | 客室8 | 補修 | 90×65×10 | 鉛铸件 | 角木瓜座 | 欠損部銅材製作 歪直・半田修理 銅鍍金・鋳新調 | 煮黒目硫化 生漆摺古色 | 4 | 個 |

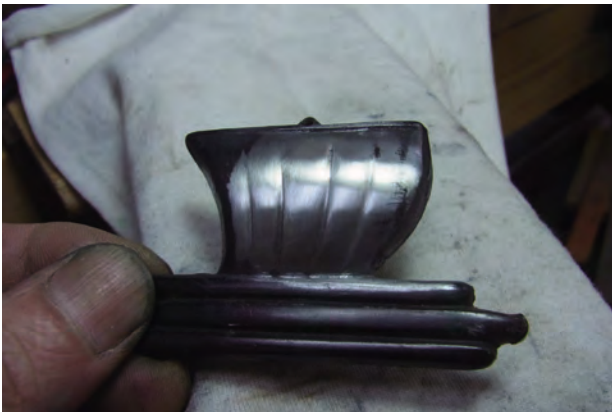
鍮掛け完了

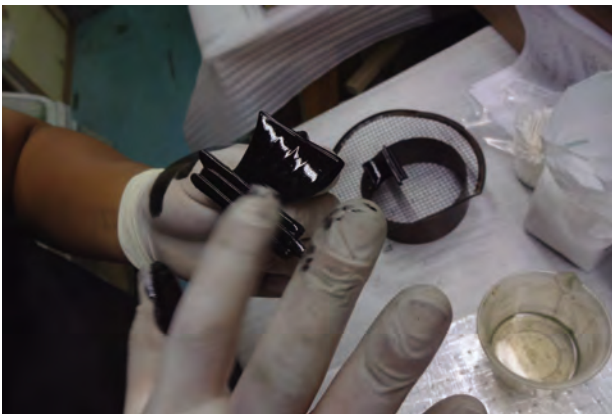
松煙イボタ蠟塗り
