特別史跡熊本城跡
平成28年熊本地震被害調査報告書

熊本城総合事務所
熊本城調査研究センター

1. 本書は、平成28年（2016）4月14日と4月16日に発生した「平成28年熊本地震」で被災した、特別史跡熊本城跡の被害状況を記録した報告書である。
2. 本書における調査範囲は、特別史跡熊本城跡の51.2haを含む旧城域約98haの範囲である。
3. 本書は、平成28年熊本地震で被害を受けた熊本城跡の被害状況に関する図面、写真、動画の整理・編集を行い、その成果を報告書として刊行し、広く周知した上で復旧に生かすことを目的とする。
4. 本書の被害調査報告については、文化庁提出の平成28年（2016）5月27日付「重要文化財（熊本城宇土櫓他12棟）のき損届」と、平成28年（2016）5月30日付「特別史跡熊本城跡のき損届」を基本にしている。
5. 本書の作成については、『特別史跡熊本城跡被害調査報告作成業務委託』業務に基づき、株式会社イビソク九州支店が行った。
6. 本書の執筆・編集については、熊本城総合事務所、熊本城調査研究センターが行った。

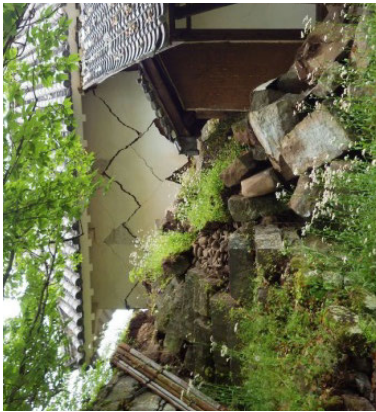
② 平櫓(南面)

石垣 崩落

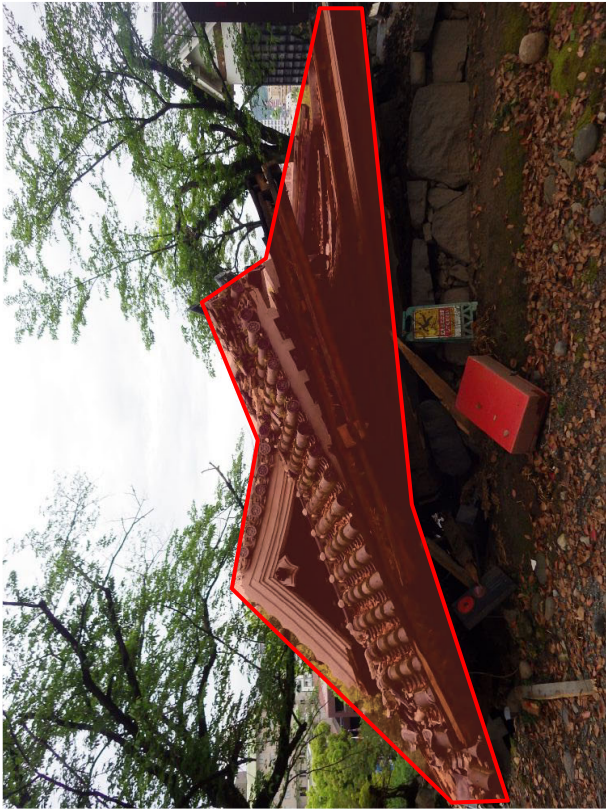
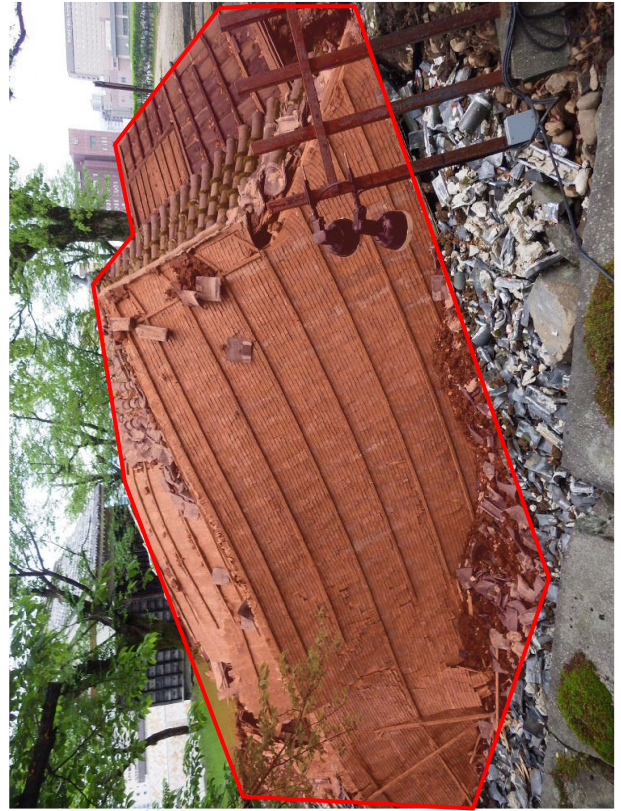
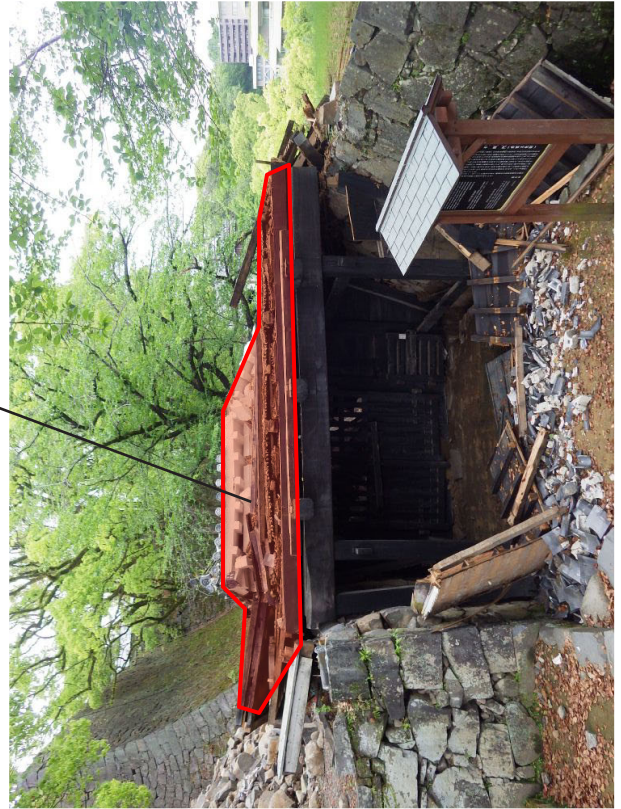
③ 不開門

倒壊

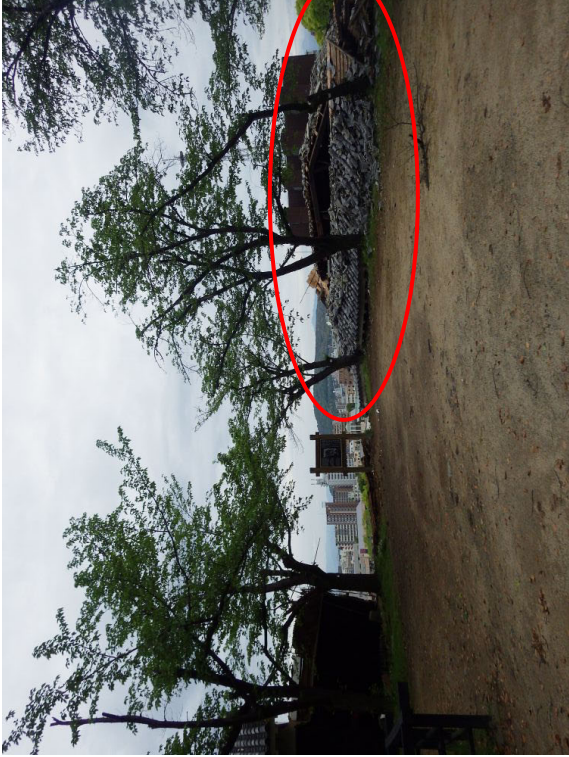
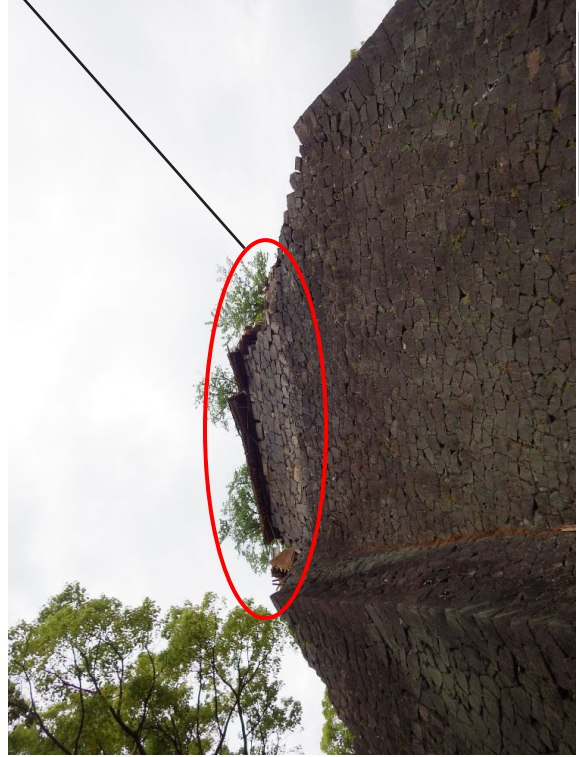
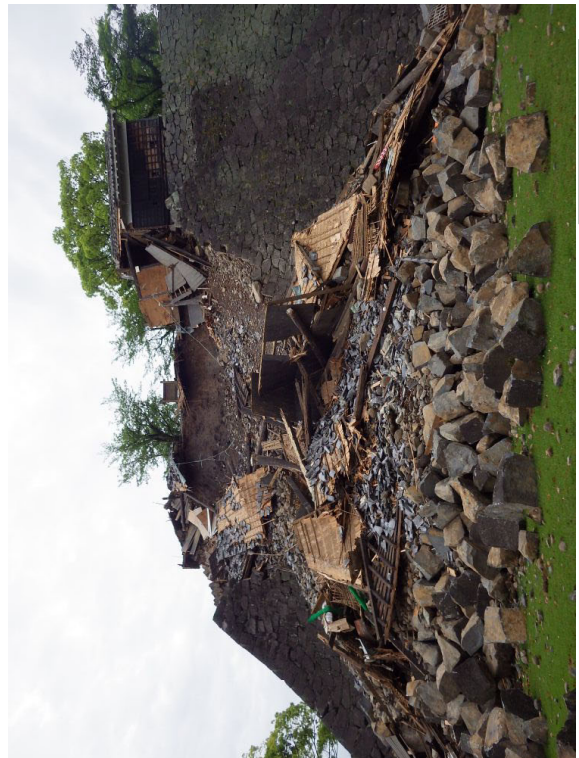
⑥ 東十八間櫓

櫓 倒壊

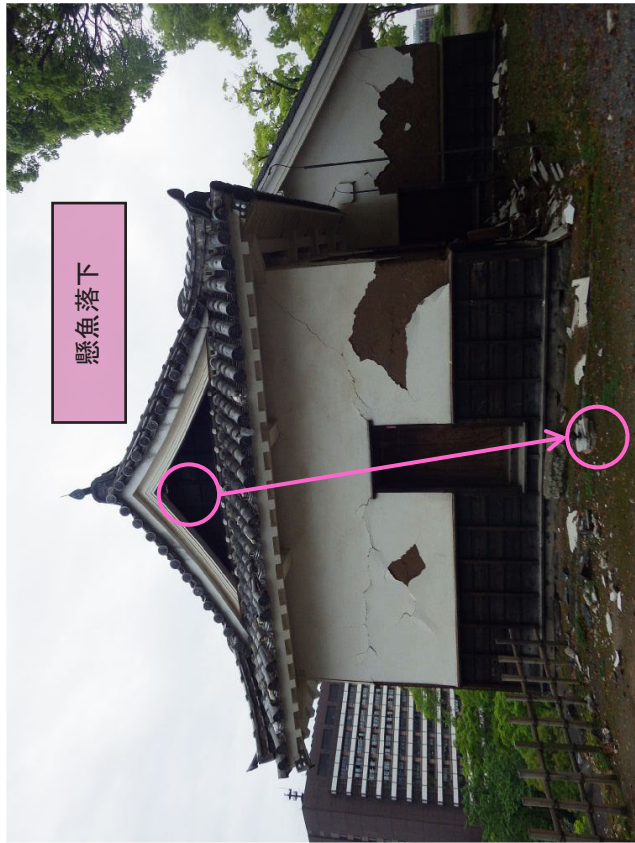
北面

懸魚落下

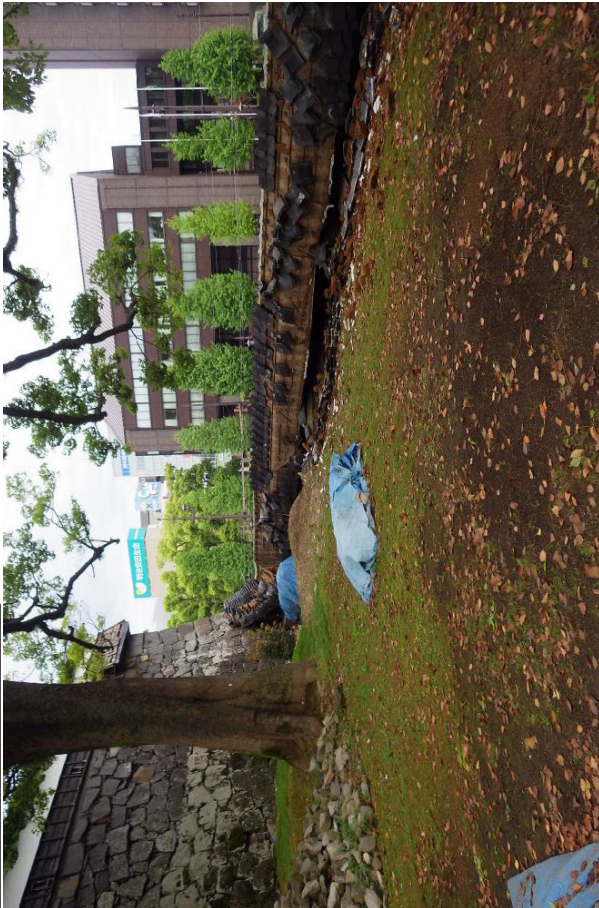
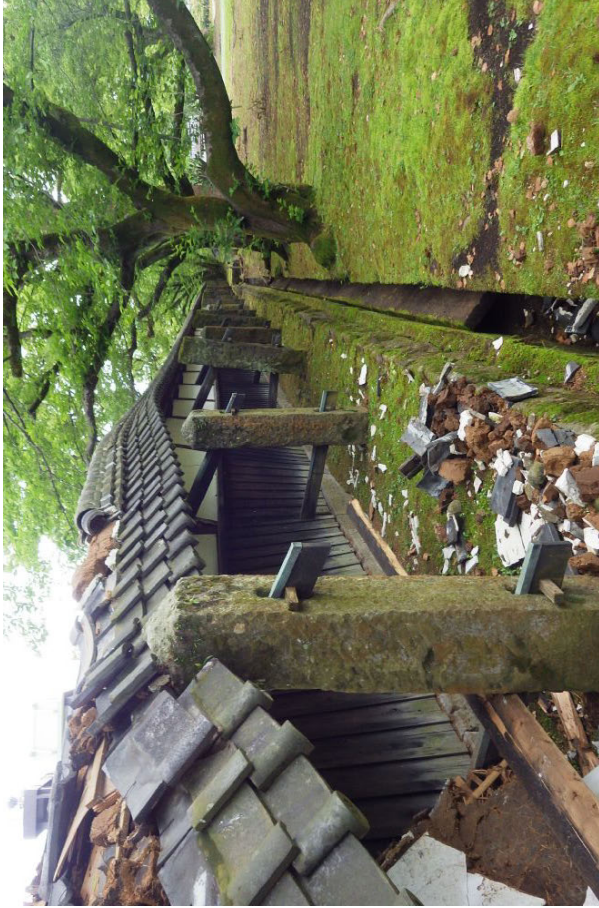
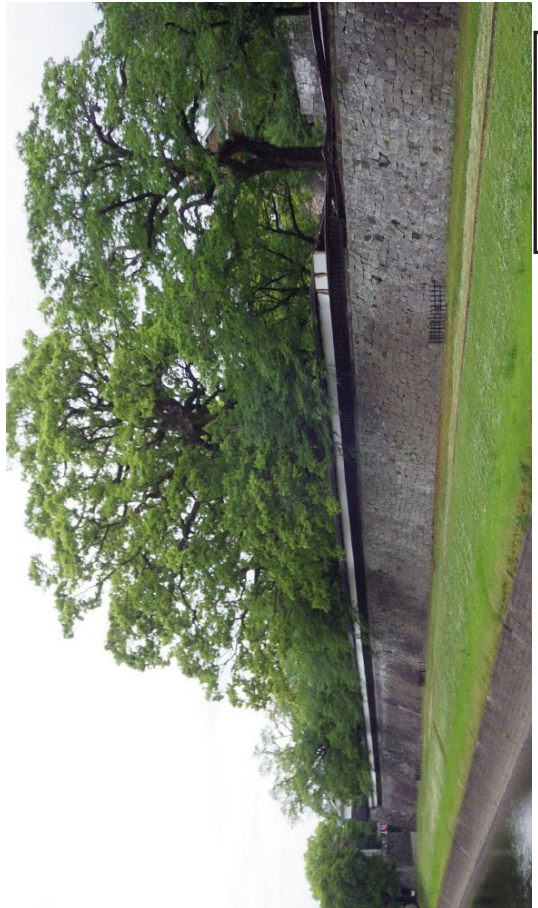
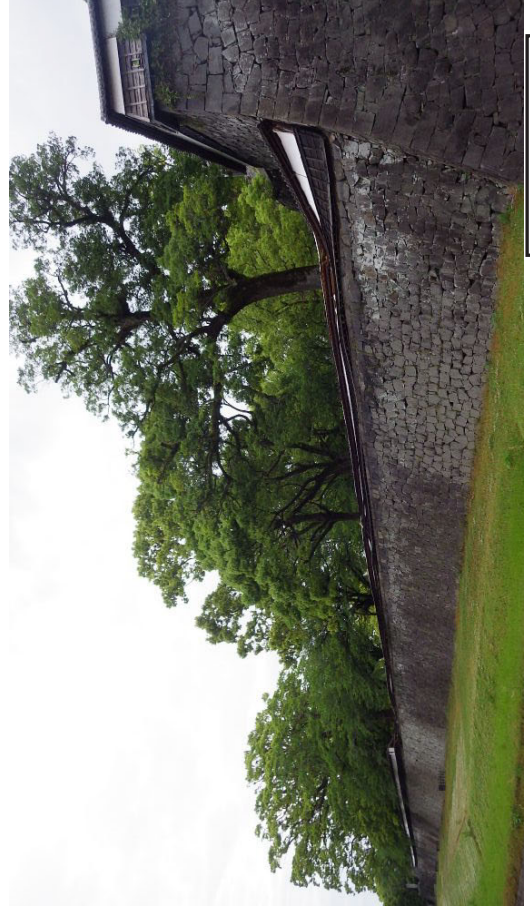
⑫ 長塀

⑪	田子櫓	建物傾斜、屋根・外壁破損	慶長年間に創建か。慶応元年(1865)年に再建又は大きな修理が行われたとみられる。昭和2年(1927)、屋根替。昭和33年(1958)、解体修理。昭和56年(1981)、部分修理。
⑫	長堀	一部倒壊、倒壊部分以外も傾斜	加藤時代の創建。西南戦争頃に一時撤去され、その後、陸軍によって復旧されたとみられる。明治22年(1889)の地震では石垣崩落の記録あり。昭和28年(1953)、西側部分82m倒壊。昭和29・30年(1954・55)、復旧・解体修理。昭和34年(1959)、昭和53年(1978)、部分修理。
⑬	監物櫓	建物傾斜、外壁破損	安政7年(1860)棟札から、この時再建または大修理か。昭和29年(1954)、解体修理。昭和53年度、部分修理。

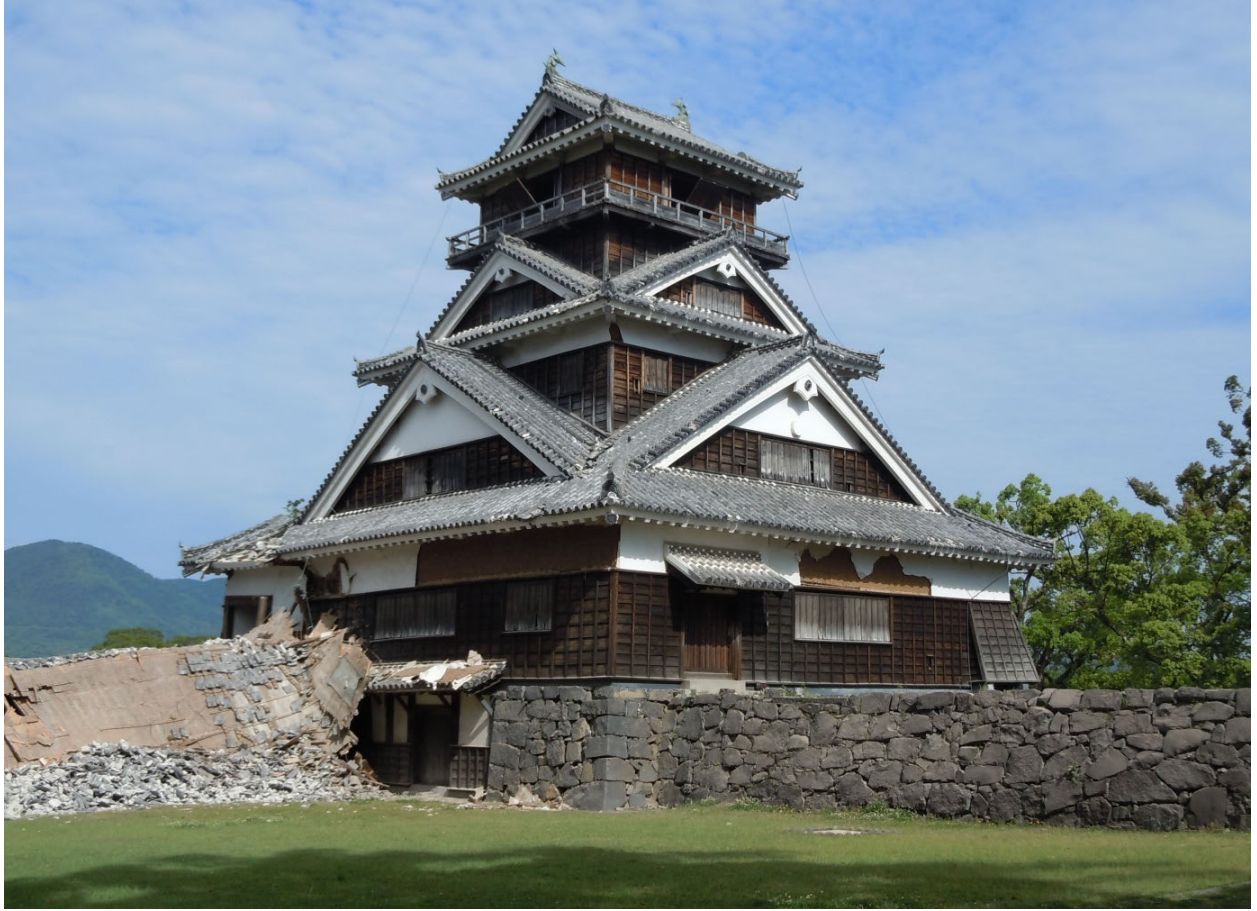
①宇土櫓及び続櫓

番号	被災箇所	被害状況	歴史、名称の由来、用途等
①	宇土櫓	五階櫓屋根・外壁・建具破損、続櫓倒壊	慶長年間の創建か。昭和2年(1927)、解体修理。平成元年(1989)、半解体修理。
②	平櫓	屋根・外壁・下屋部分破損、倒壊のおそれ	慶長年間の創建か。昭和28年(1953)、解体修理。昭和52年(1977)、部分修理。
③	不開門	一部倒壊(櫓倒壊、門ゆがみ)	慶長年間の創建。慶応2年(1866)の棟札から、この時再建または大修理を実施か。昭和2年(1927)に屋根替え実施。昭和32年(1957)、解体修理。昭和55年(1980)、部分修理。
④	五間櫓	建物傾斜、屋根・外壁破損	慶長年間の創建か。昭和36年(1961)、解体修理。昭和58・59年(1983・84)、部分修理。
⑤	北十八間櫓	倒壊	慶長年間の創建か。その後長い年月の間修理が繰り返され、昭和37年(1962)の解体修理の際に当初の状態に戻され現在に至る。昭和58・59年(1983・84)、部分修理。
⑥	東十八間櫓	倒壊	慶長年間の創建か。文久元年(1861)の棟札から、この時再建又は大きな修理が行われたとみられる。昭和37年(1962)、解体修理。昭和58・59年(1983・84)、部分修理。
⑦	源之進櫓	屋根・外壁破損	慶長年間の創建か。安政6年(1859)の棟札から、この時再建又は大きな修理が行われたとみられる。昭和32・33年(1957・58)、解体修理。昭和54年度、部分修理。
⑧	四間櫓	屋根・外壁破損	慶長年間の創建か。慶応2年(1866)、再建または大修理。軍時代に補強改変され、昭和34年(1959)の解体修理で復旧。昭和56年(1981)、部分修理。
⑨	十四間櫓	屋根・外壁破損	慶長年間の創建か。天保15年(1844)再建または大修理。軍時代に補強改変され、昭和34年(1959)の解体修理で復旧。昭和56年(1981)、部分修理。
⑩	七間櫓	建物傾斜、屋根・外壁破損	慶長年間の創建か。安政4年(1857)、修理。軍時代に床構造を補強する改変があったが、昭和33年(1958)の解体修理の際に当初の状態に戻され現在に至る。昭和56年(1981)、部分修理。

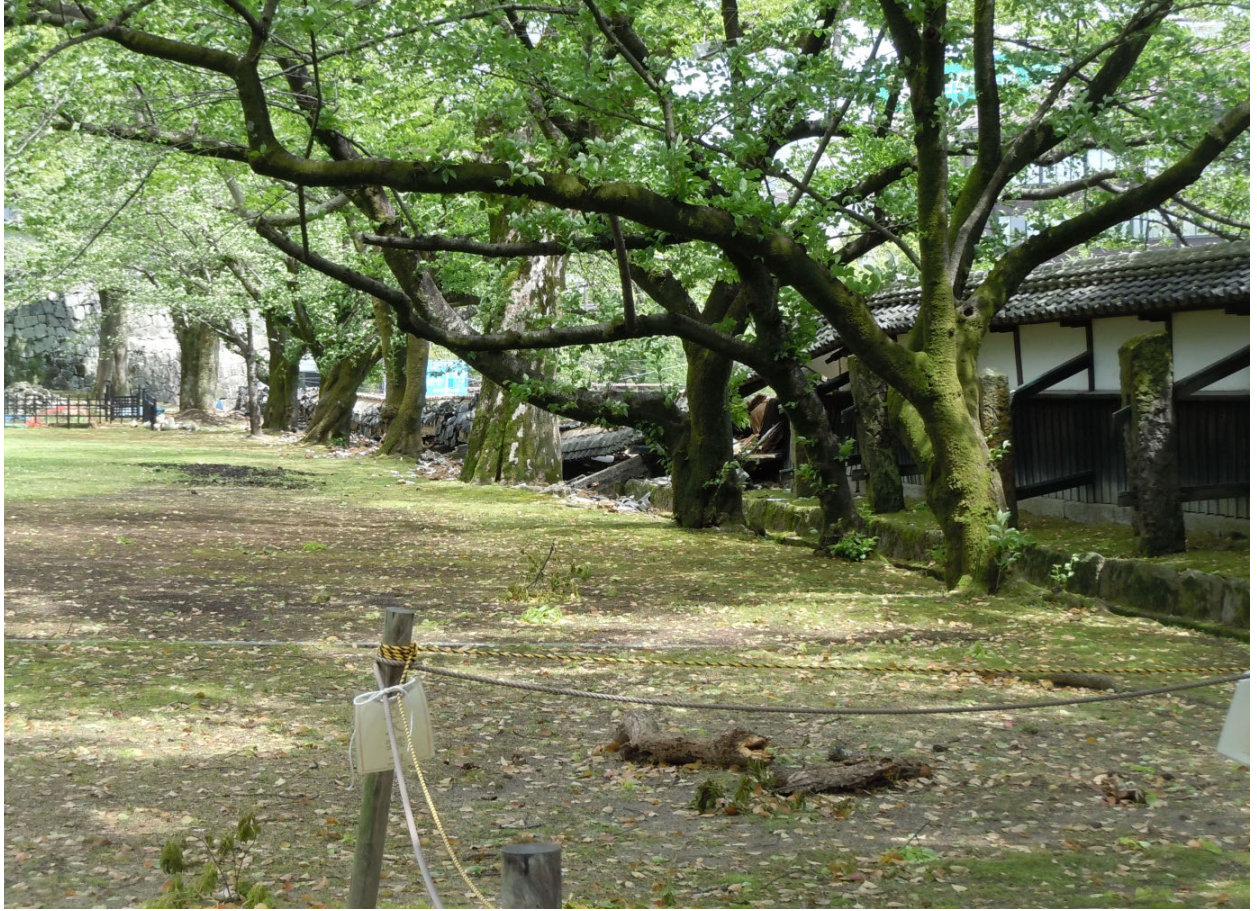
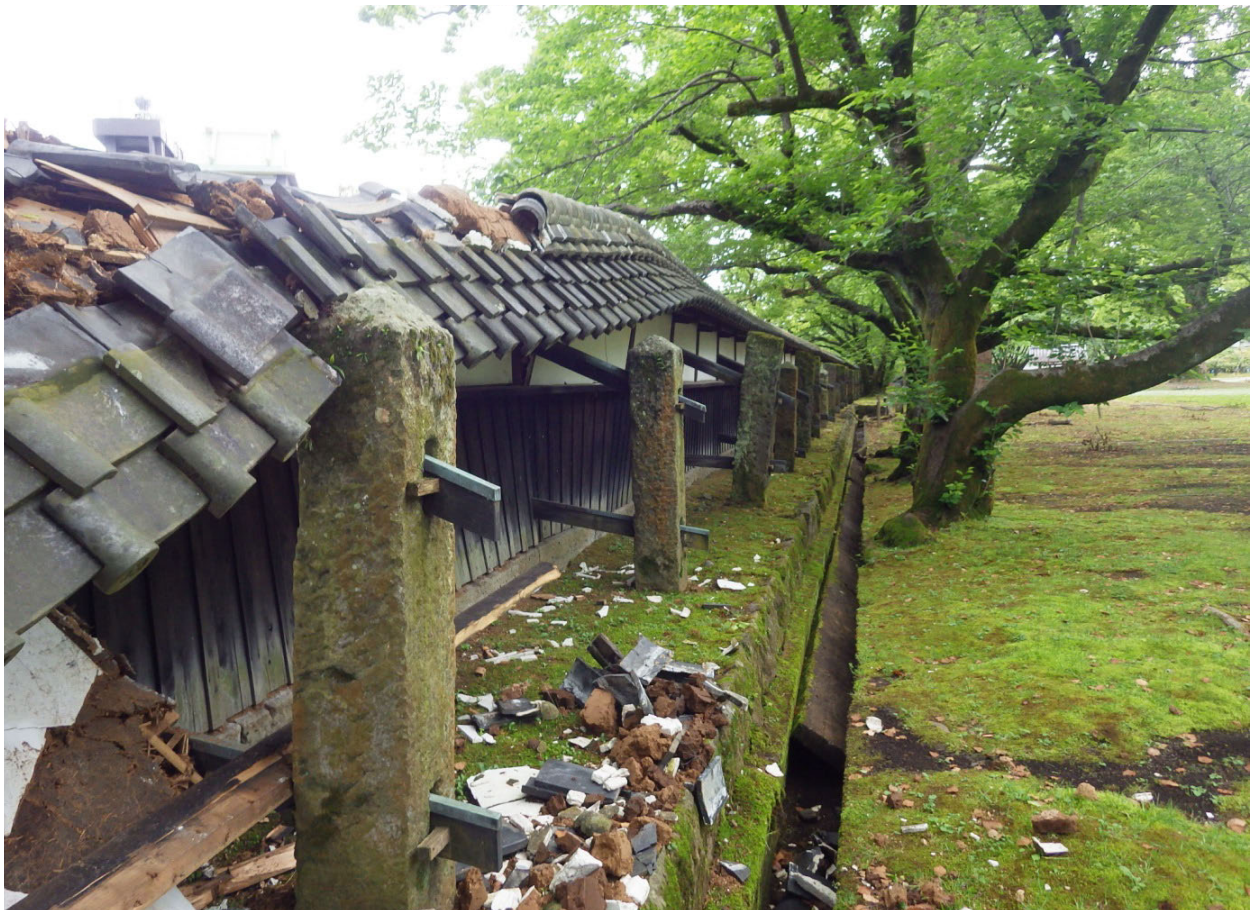
⑫長堀

本丸の南側の坪井川沿いに建てられた長塀は、昭和8年（1933）より建造物指定（当時は国宝として指定）を受けていたが、平成3年（1991）の台風19号により倒壊、平成4年（1992）に復元工事を実施したが、平成27年（2015）の台風15号で一部破損し、震災で大半が倒壊した。

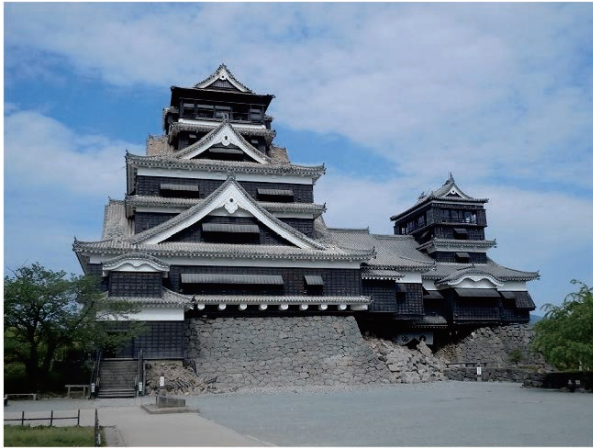
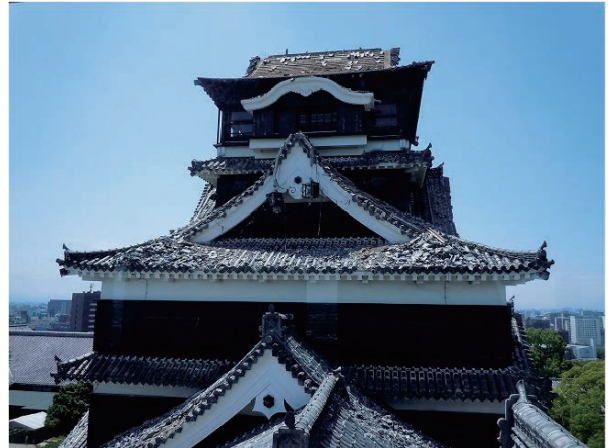
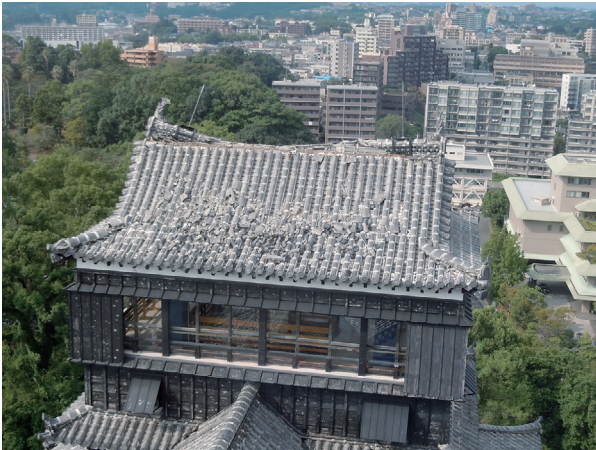
①天守閣（東から）

番号	被災箇所	被害状況	歴史、復元の時期
①	天守閣	屋根破損、下部石垣一部崩落	大小天守ともに明治10年（1877）2月19日に焼失。昭和35年（1960）に外観復元。
②	本丸御殿 大広間	外壁破損、地盤面沈下による上段ノ間不陸及び数寄屋棟変形	大広間は慶長15年（1610）頃に完成か。明治10年（1877）2月19日に焼失。（大広間棟・大台所棟・数寄屋棟）平成20年（2008）、復元。
③	長局櫓	外壁破損、建物下部地割れ	慶長年間に建築されたと考えられる。明治10年（1877）2月19日に焼失。平成20年、外観復元。
④	数寄屋丸 二階御広間	外壁ひび割れ、建造物たわみ、倒壊のおそれ	明治初期（西南戦争以前）に陸軍によって櫓は撤去された。平成元年（1989）、復元。
⑤	宇土櫓塀	倒壊	明治初期に撤去され、平成元年（1989）の宇土櫓の修理に伴って復元された塀。
⑥	飯田丸五階櫓	外壁ひび割れ、建造物たわみ、倒壊のおそれ	明治初期に陸軍によって撤去。西南戦争時は櫓跡に砲台が置かれ、その関係で内側の石垣が撤去されたと考えられる。平成17年（2005）、復元。
⑦	戌亥櫓	外壁ひび割れ、建造物たわみ、倒壊のおそれ	記録には、棟札に慶長7年（1602）に西出丸の大黒櫓（戌亥櫓）が完成とある。明治初期に櫓が解体され、平成15年（2003）、復元。
⑧	西出丸塀	倒壊	明治初期に石垣と共に塀が撤去された。平成16年（2004）復元。
⑨	西大手門	外壁ひび割れ、建造物たわみ・傾き、倒壊のおそれ	明治初期に石垣とともに櫓門も撤去。昭和56年（1981）、復元。平成11年（1999）、台風により櫓部分倒壊。平成15年（2003）、復元。
⑩	南大手門	外壁ひび割れ、建造物たわみ・変形、倒壊のおそれ	軍時代に撤去。平成14年（2002）、復元。
⑪	元太鼓櫓	外壁ひび割れ、建造物傾き・変形、倒壊のおそれ	軍時代に撤去。平成15年（2003）、復元。
⑫	奉行丸北側塀	倒壊	軍時代に撤去。平成15年（2003）、復元。
⑬	奉行丸西側塀	倒壊	軍時代に撤去。平成15年（2003）、復元。
⑭	未申櫓	外壁破損	明治初期に櫓が撤去。平成15年（2003）、復元。

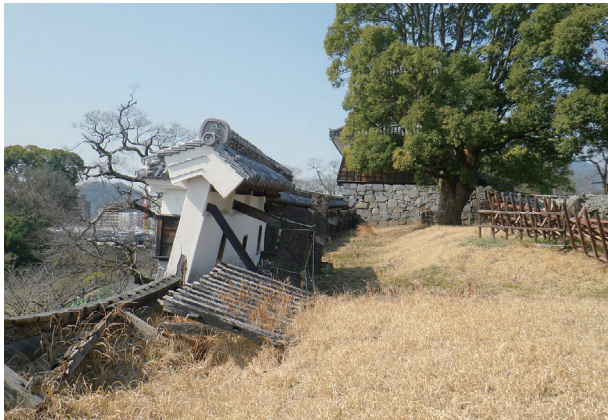
⑮奉行丸南側塀

⑮	奉行丸南側塀	控え石柱一部破損、傾き	明治22年（1889）地震の際は土台となった石垣が、上部の櫓とともに崩落。平成15年（2003）、復元。
⑯	奉行丸東側塀	一部倒壊	軍時代に撤去。平成16年（2004）、復元。
⑰	馬具櫓	外壁ひび割れ、南面石垣一部崩壊	西南戦争以前に陸軍によって解体。昭和41年（1966）、コンクリートブロックで再建。平成26年（2014）、木造復元。
⑱	馬具櫓続塀	一部倒壊	軍時代に撤去。平成26年（2014）、復元。
⑲	櫓方門	外壁破損	櫓方会所のあった曲輪（現加藤神社）にあった門だが、昭和29年（1954）に半崩壊状態になり、同30年（1955）に解体保存。同33年（1958）に竹の丸に復旧され、同35年（1960）に現位置に移転した。
⑳	平御櫓続塀	屋根瓦一部落下	軍時代に撤去。平御櫓とともに昭和36年（1961）、再建。

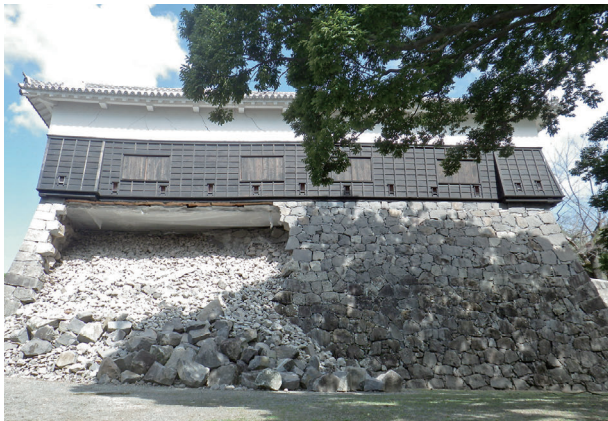
⑰馬具櫓

- 5月10日 馬具櫓石垣が余震で崩落。
- 5月11日 城内危険区域内を報道公開。
- 5月12日 国土交通省、文化庁、熊本県、熊本市が「熊本城公園復旧推進調整会議（仮称）」の初会合。
城彩苑～二の丸広場の歩行通路開通。無料シャトルバス運行再開。
- 5月下旬 緊急工事着手に着手する。以下4点を中心として実施する。①道路や民地に崩落した石材の撤去②建物の倒壊防止③地盤亀裂箇所の雨水対策④工事車両の通路確保。
