熊本城調査研究センター年報 6

令和元年度

熊本市熊本城調査研究センター

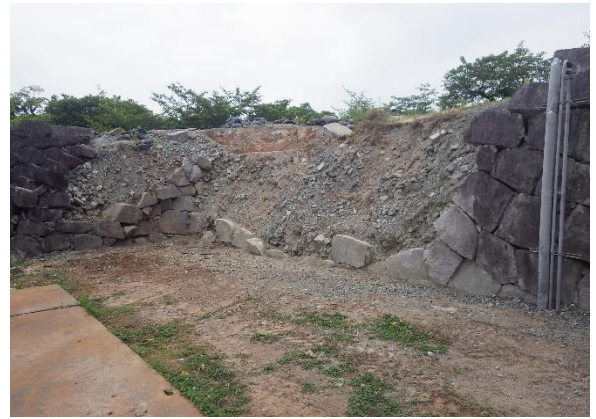
奉行丸 H33・34 崩落石材回収後 (南東から)

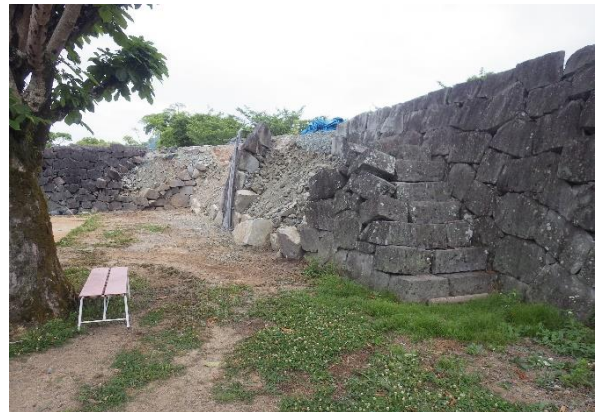
奉行丸 H34・35 崩落石材回収後 (南東から)

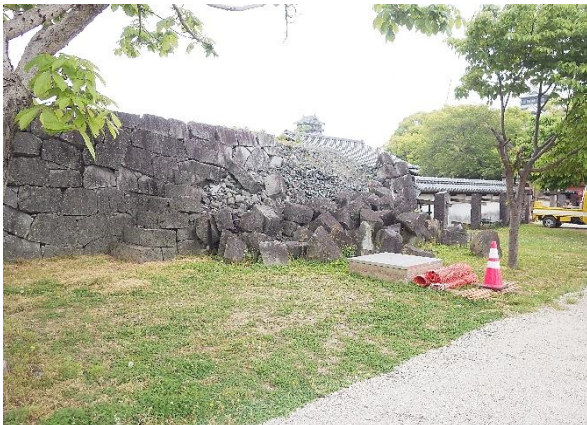
H38は南に面を持つ高さ約3.5m・下端延長約7.3mの石垣である。西側を石段のH37と、東端をH39と出隅で接続する。平成7～8年にかけて復元され、地震により大半が崩落した。崩落土は3層まで分け築石の取り上げを行ない、平成31年度に73石の石材を記録・回収した。

奉行丸 H38 被災状況 (南西から)

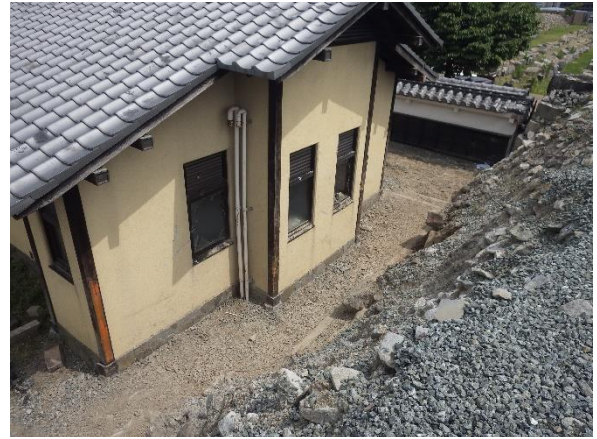
H39 トイレ裏崩落石材回収後(北西から)

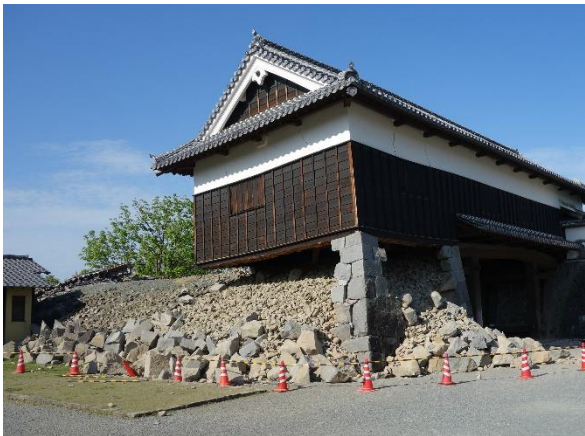
西大手門 H39-40 被災状況(北東から)

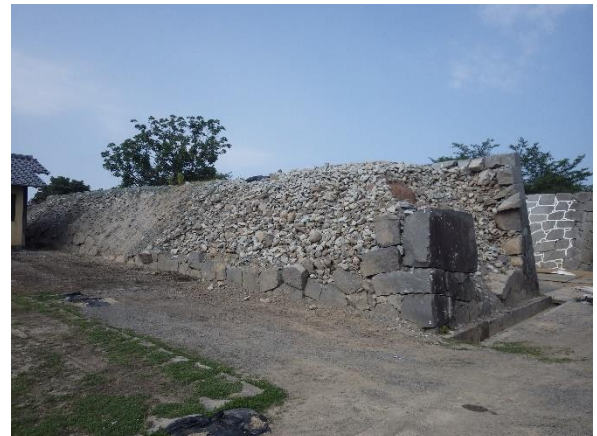
西大手門 H39-40 崩落石材回収後(北東から)

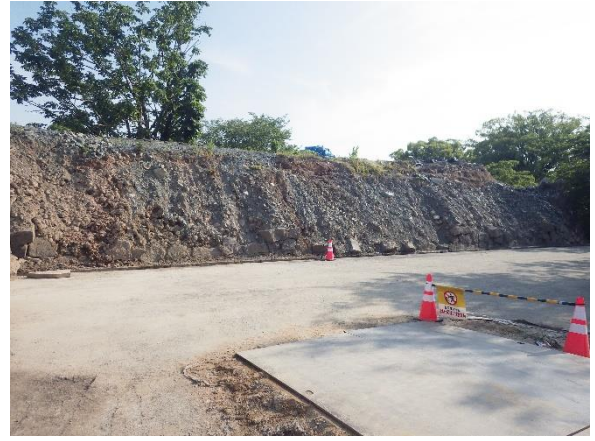
西大手 H42 崩落石材回収後(北東から)

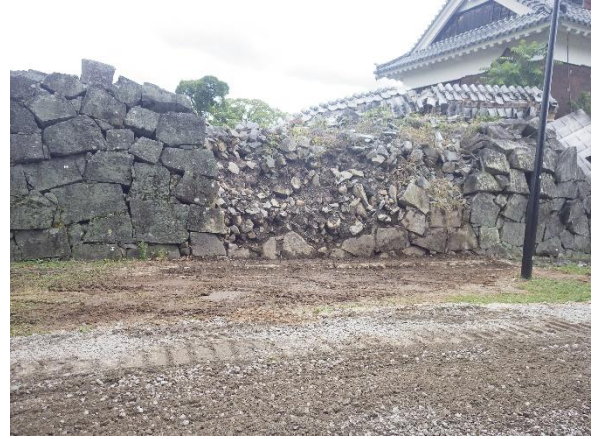
西出丸 H81 崩落石材回収後(東から)

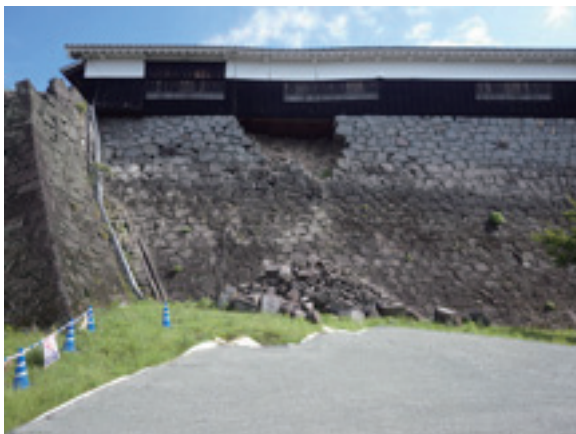
御広間下部の石垣で、崩落により建物にたわみが生じている。崩落パターンは円弧滑り状に崩落したと考えられる。

数寄屋丸 H323（西側）被災状況（南から）

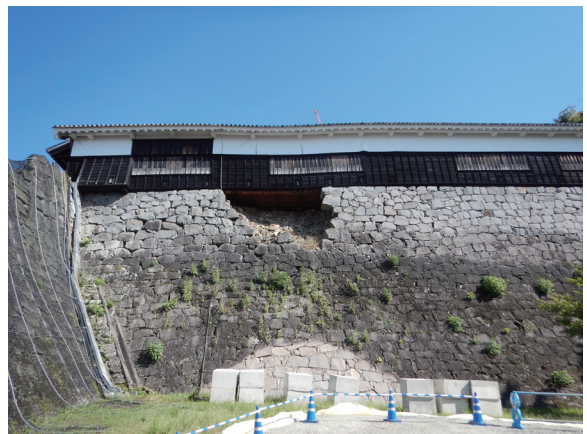
数寄屋丸 H323（西側）崩落石材回収後（南から）

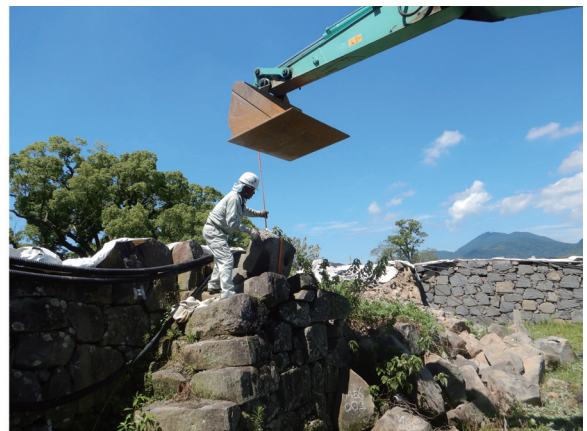
重要文化財建造物宇土櫓周辺の石垣（H456・457・458・459）の崩落石材を回収する工事立会を実施した。調査方法は築石・栗石回収と測量による記録を交互に繰り返しながら、すべての築石の崩落位置を把握・記録、同時に崩落石材の帰属先石垣を検討することなどを行なっている。崩落石材回収に伴い、遺物も回収した。ただし石垣背面の裏込め層の崩落の恐れがあるため、最下部の崩落築石・栗石は回収せずに現地保存し、シート養生した。

回収作業状況

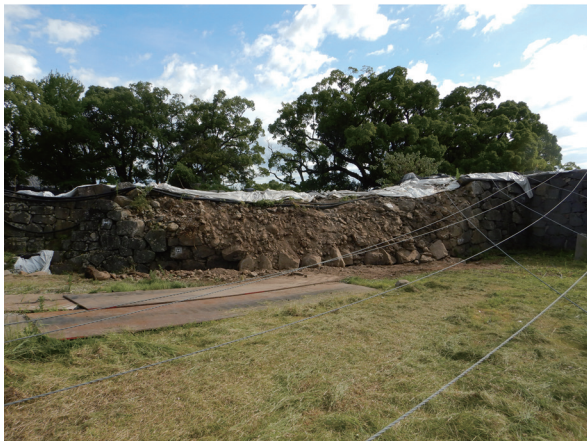
回収作業後
