26. 西出丸設備配管掘削に伴う工事立会

原因：二の丸料金所ほか新築・改修工事ほか

地点：本丸（西出丸）

期間：令和元年8月9日

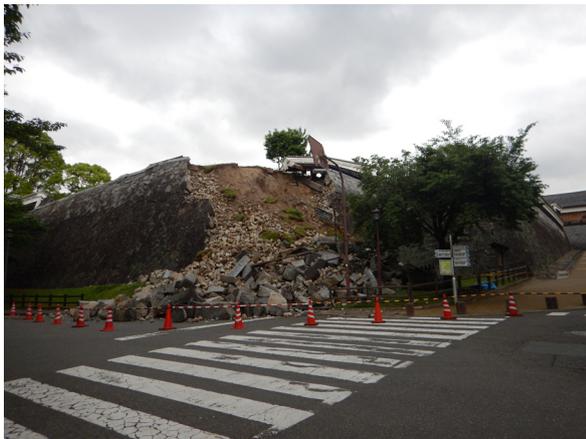
奉行丸南東部では、築石部と同時に隅角部も崩落した。石垣崩落後の平面観察では、隅角部の崩落した石材は最下段の1石を除き、全て崩落石の1層目で確認できる。石材対象を実施したところ、上部の石材はH9面側（東側）で北から南にかけて帯状に崩落し、下部の石材はH8面側（南側）でほぼ同位置にまとまって崩落した状況を確認した。回収した石材は、H8面で103石、H9面で282石である。

奉行丸南東隅石垣崩落状況（南東から）

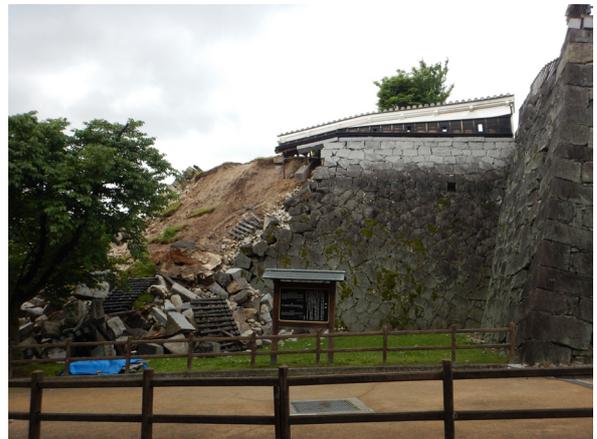
奉行丸 H9 面 石垣・塀崩落状況（東から）

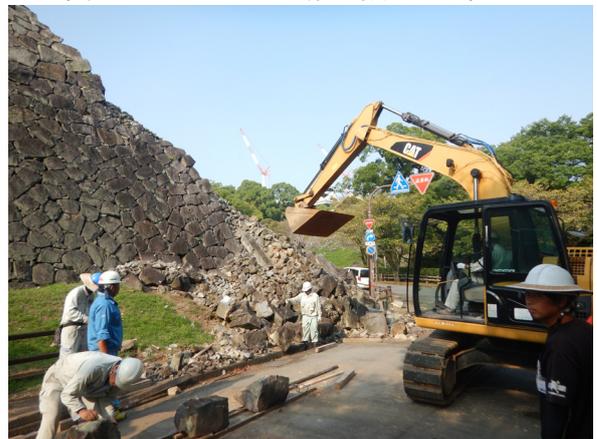
H8 面 石材回収・ナンバリング作業風景（南西から）

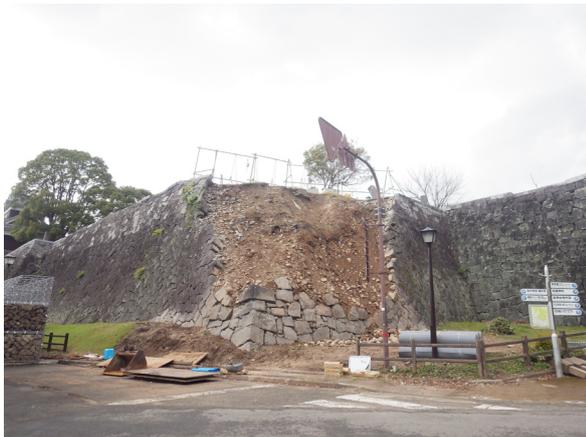
奉行丸南東隅崩落石材回収後（南東から）

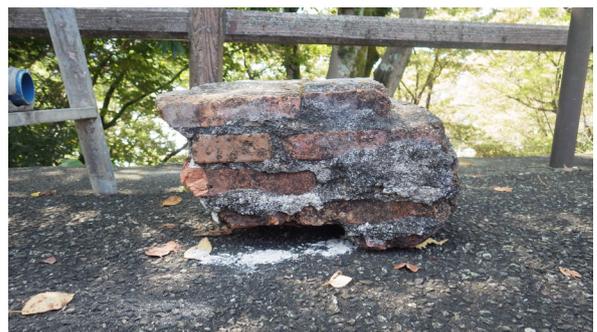
崩落石垣内の栗石は、小さい河原石と人頭大の石で、主に角礫が多い。栗石内からは、明治期（第六師団施設）のレンガが多数出土した。これらは明治22年熊本地震の際、西出丸の「煉瓦造兵器庫・煉瓦造弾薬庫」が被害にあったという軍の報告があることから、その建物のレンガが混入したものであると考えられる。

栗石内出土レンガ

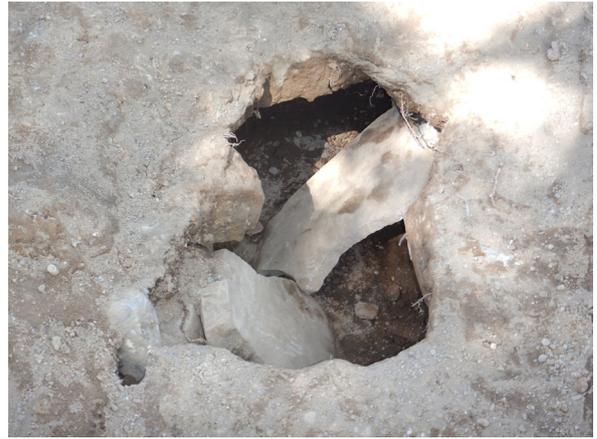
II層の下部から南北方向に延びる石組の排水溝を検出した。排水溝は北側の石垣裾前面の排水路へと繋がる。側石の下部は板石状の安山岩を用いているが、蓋石と接する上部には安山岩の円礫を使用しており、時期差の可能性が考えられる。底石は確認できていない。蓋石には凝灰岩と安山岩が用いられ、凝灰岩は厚さ10cm以上、安山岩は厚さ1～2cm程度である。

今回の陥没原因は安山岩の蓋石が割れたことによるものであった。凝灰岩の蓋石にも亀裂が確認され、割れる危険性が高い。地表面から30～50cm程度の保護層があるが、特別史跡熊本城跡の災害復旧事業に伴い大型の工事車両の通行が予想されるため、今後も鉄板などの養生が必要である。

検出状況 北から

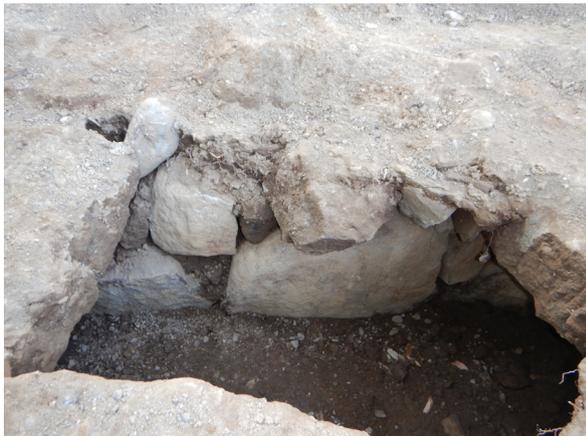
西側側石検出状況

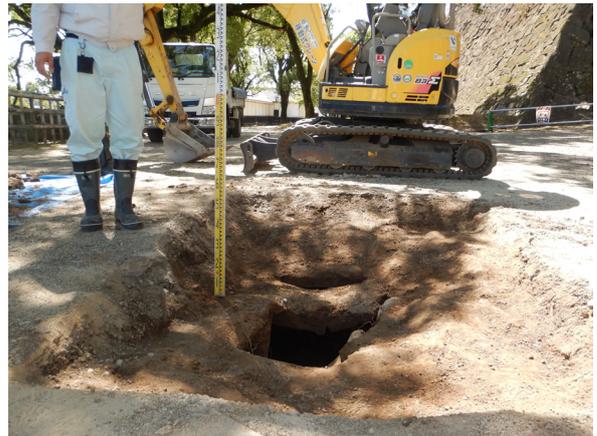
土層断面 北から

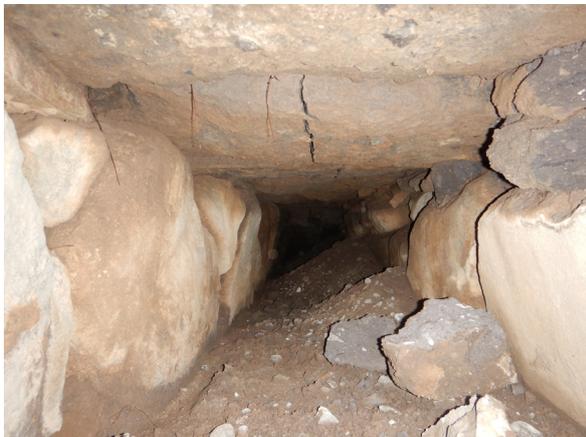
水路内部状況 北から

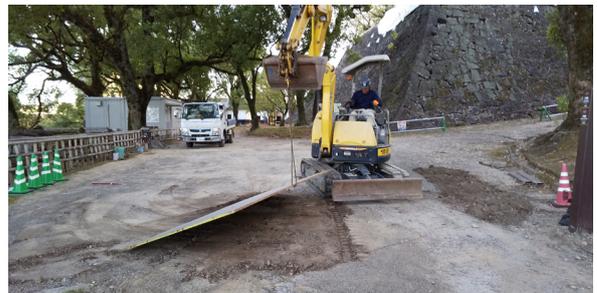
埋め戻し後鉄板養生作業

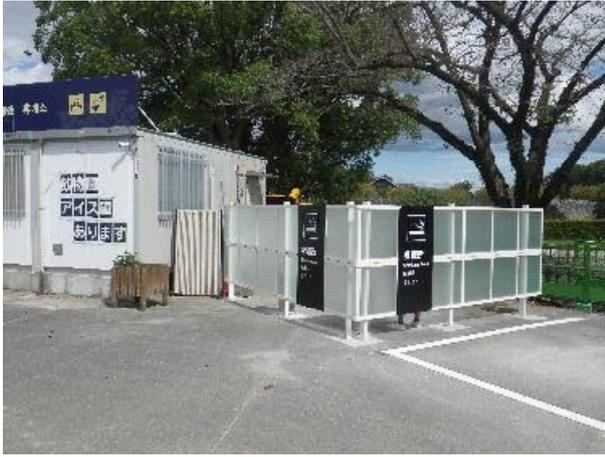
設置状況（南西から）

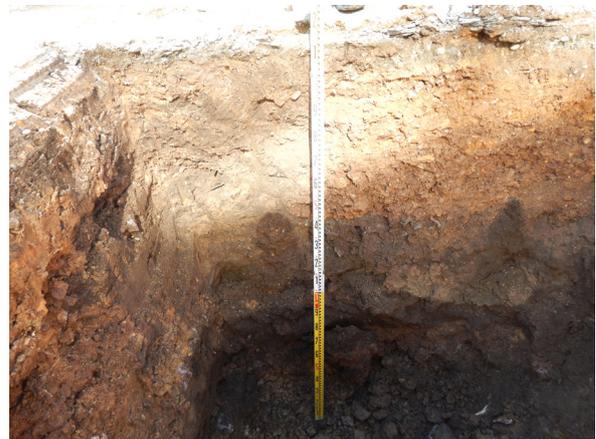
掘削は約2mの深さまで行なったが、遺構・遺物は確認されず、すべて客土と判断された。東側の隣接地に対して申請地が北に張り出していることから、敷地内は客土造成されたと考えられる。

土層堆積状況（東から）

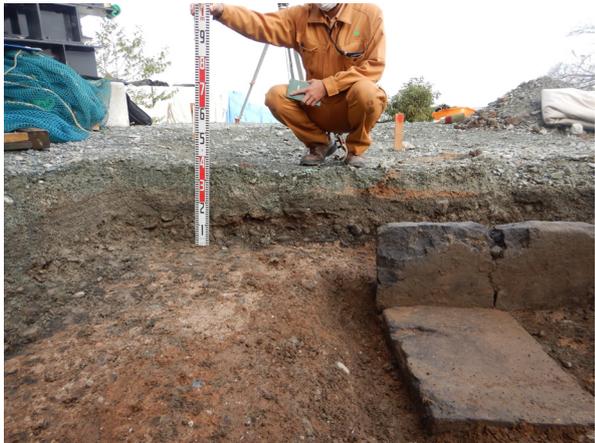
北壁土層状況

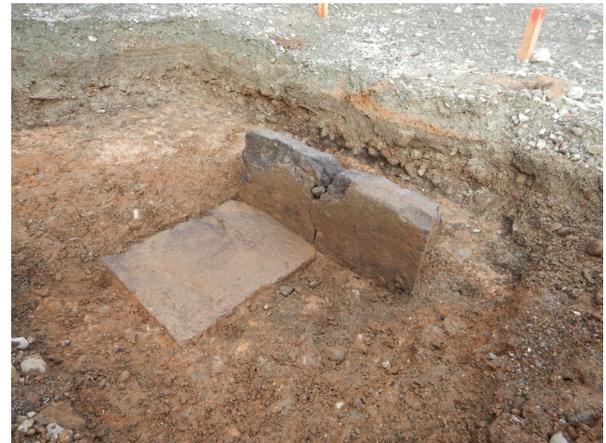
工事に伴う掘削は全て現代土層であり、既存掘方内に収まったが、現代以前の排水溝の一部を検出した。凝灰岩の板石を利用したコの字形の排水路で、底石が1石、側石が2石組んだ状態で検出された。出土遺物等がないため、時期は不明である。底石が50cm×60cmで厚さ15～20cmである。側石は80cm×40cmで厚さ15～20cmである。

排水路検出状況（南東から）

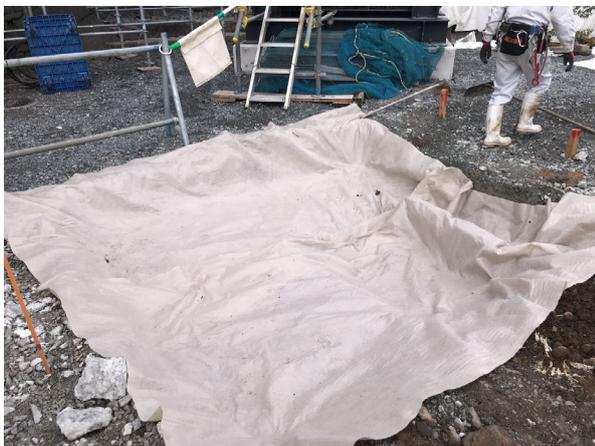
熊本城天守閣復旧整備事業に伴い、既存の掘削範囲内で実施される小天守入口部のスロープ基礎工事の立ち会いを行なった。1m×2mの範囲で既存の掘削範囲のみを掘削していたところ、中央付近で排水溝の一部と思われる石組を確認した。基礎に干渉する高さで検出されたものではないことから、養生し、現地に保存した。

土木シートによる養生作業

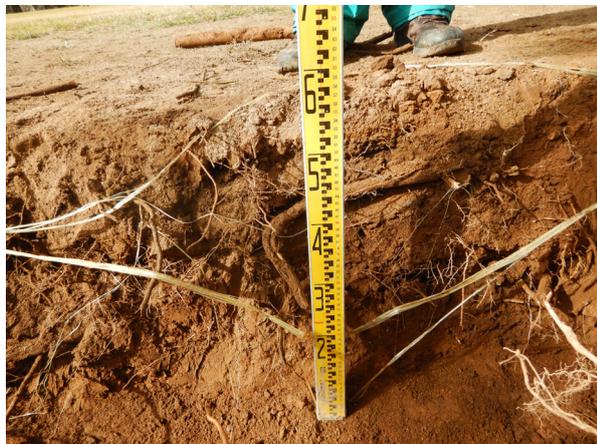
- 1層：表土 山砂層
- 2層：暗褐色土 (7.5YR 3/4)
拳大の円礫を少量含む

地点A 土層堆積状況 (東から)

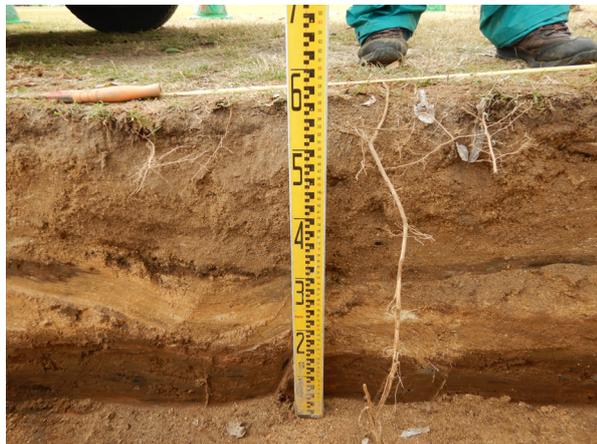
地点C 土層堆積状況 (東から)

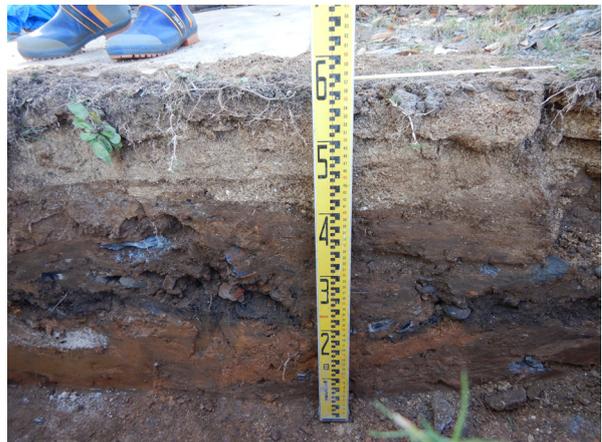
地点AG 土層堆積状況 (東から)

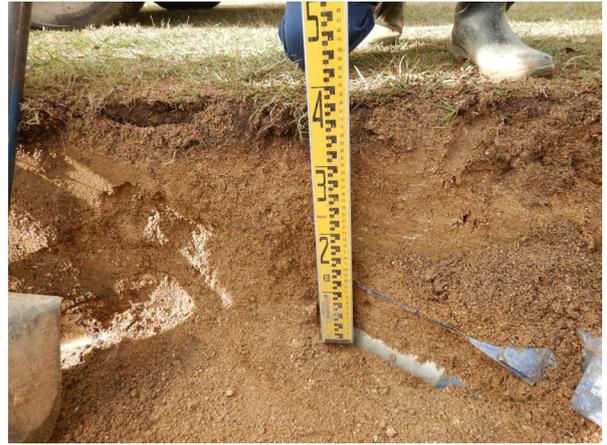
地点F 土層堆積状況（東から）

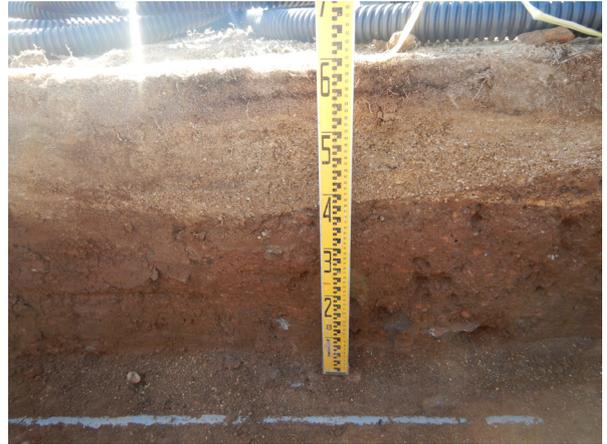
地点U 土層堆積状況（東から）

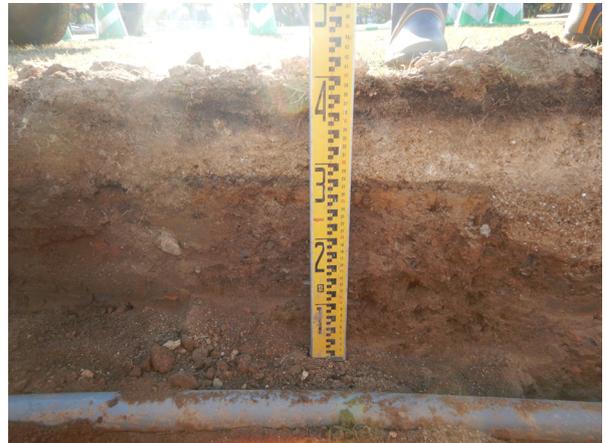
地点W 土層堆積状況（東から）

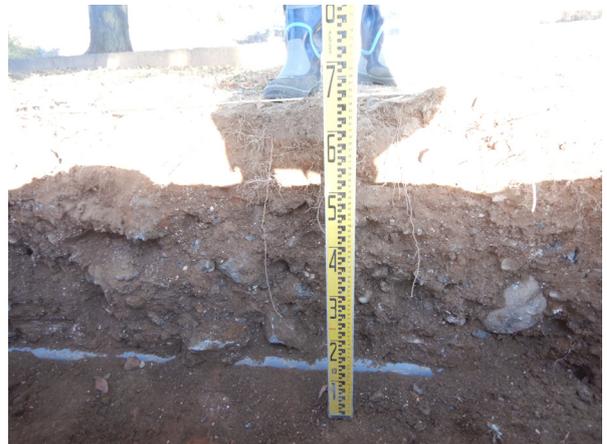
地点AJ 土層堆積状況（西から）

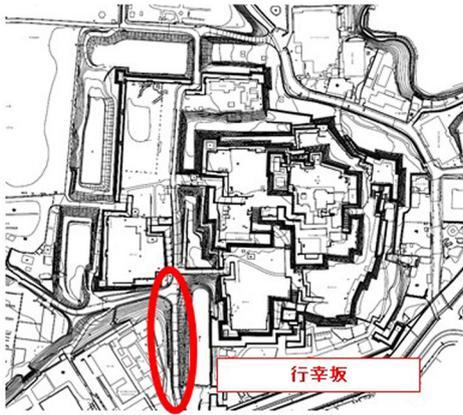
調査ボーリング位置とスウェーデン試験位置図

No.1 現地表面の標高は19.32 mである。現地表下6.5 mまでは近代の盛土で、その直下から沖積砂質土と沖積粘性土が交互に堆積する。現地表下15.5 mより下には阿蘇4火砕流 (Aso-4) が堆積する。

No.2 現地表面の標高は21.08 mである。現地表下6.45 mまでは近代の盛土で、その直下から阿蘇4火砕流 (Aso-4) が堆積する。

スウェーデンサウンディング試験結果と合わせて明治35年(1902)の盛土厚、盛土が施工される以前の南坂の形状をさらに詳細に確認することができた。得られたデータより行幸坂の安全対策工法について再検討を進める。

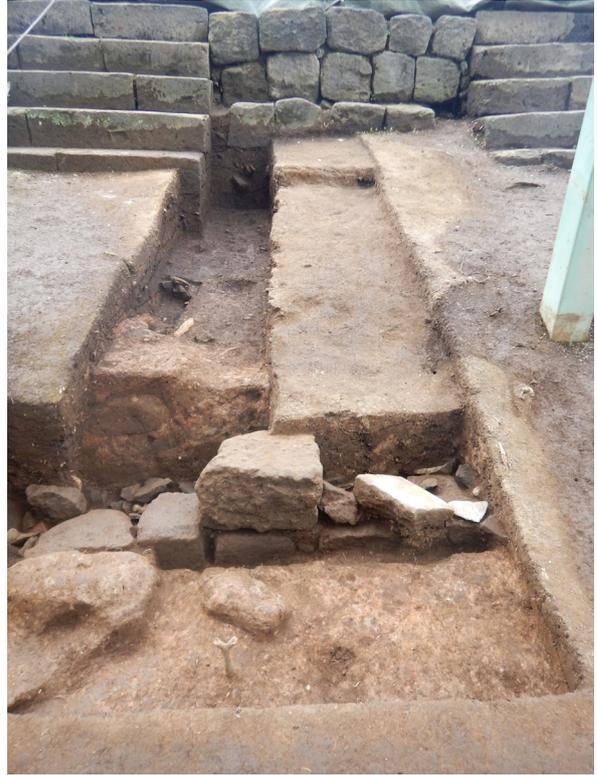
調査地1 最終遺構面検出状況(南から)

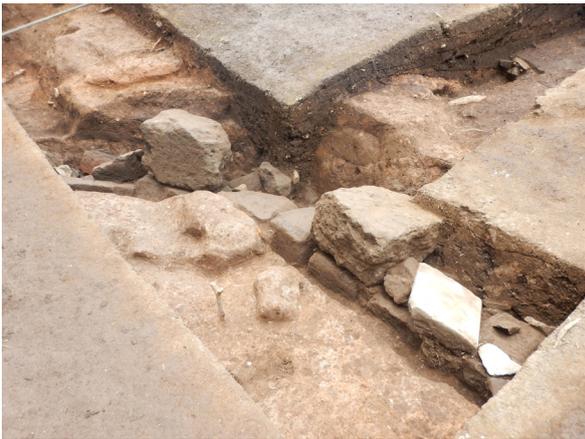
調査地1 石垣検出状況(南東から)

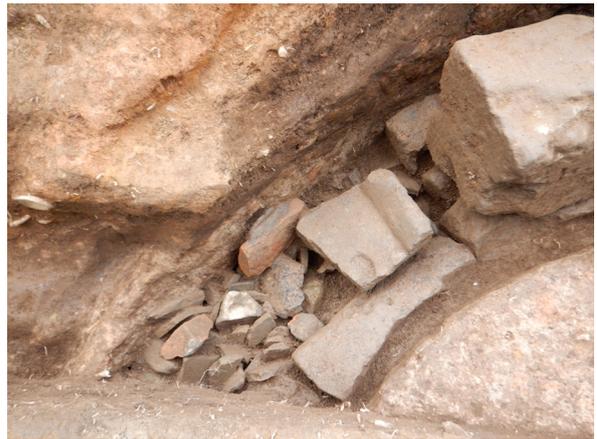
調査地1 石垣裏込状況(南から)

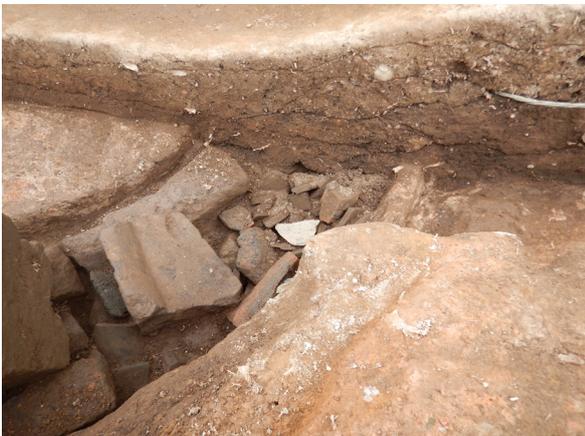
調査地1 南壁土層堆積状況(北から)

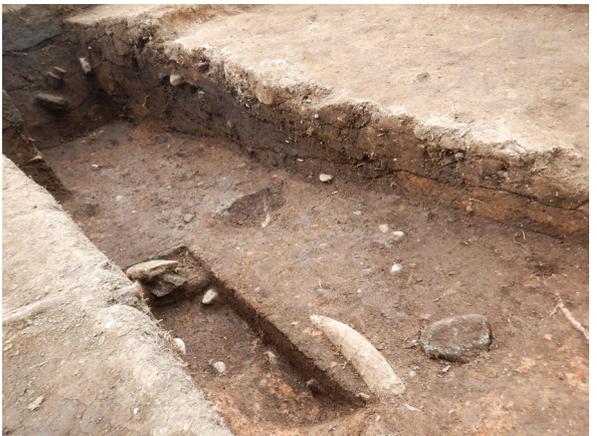
調査地1 東壁土層堆積状況(西から)

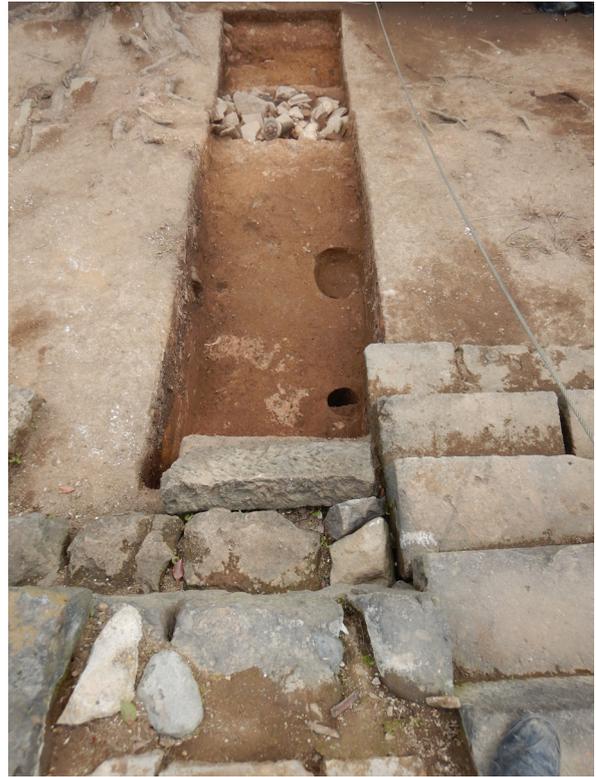
調査地2 最終遺構面検出状況（北から）

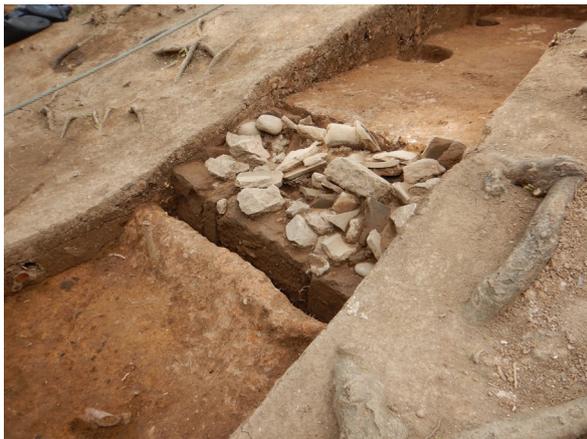
調査地2 石垣検出状況（南東から）

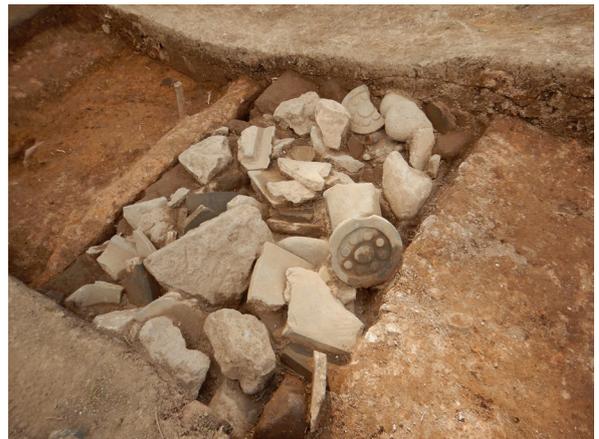
調査地2 石垣検出状況（北東から）

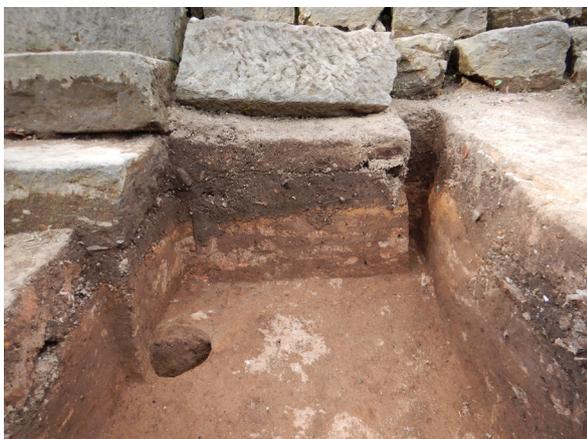
調査地2 北壁土層堆積状況（南から）

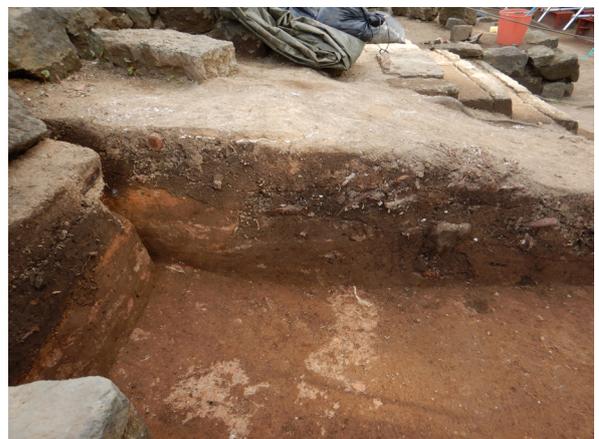
調査地2 東壁土層堆積状況（西から）

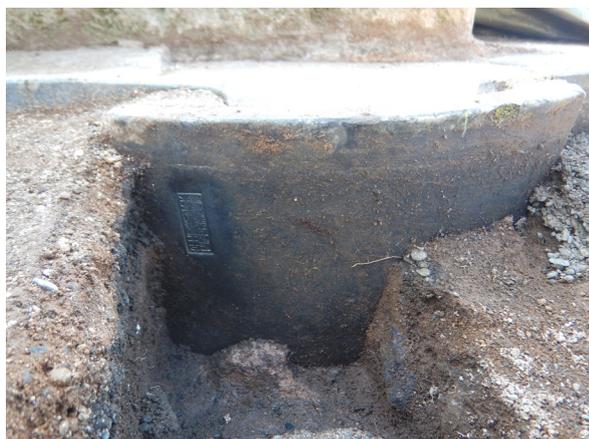
調査地3 小端建瓦(刻印)(東から)

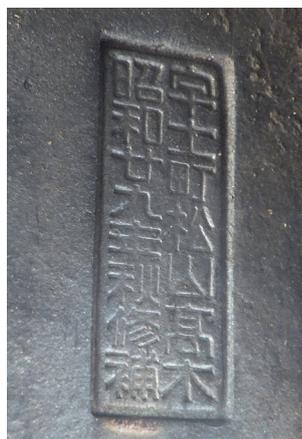
調査地3 刻印「宇土町松山高木昭和廿九年秋修補」

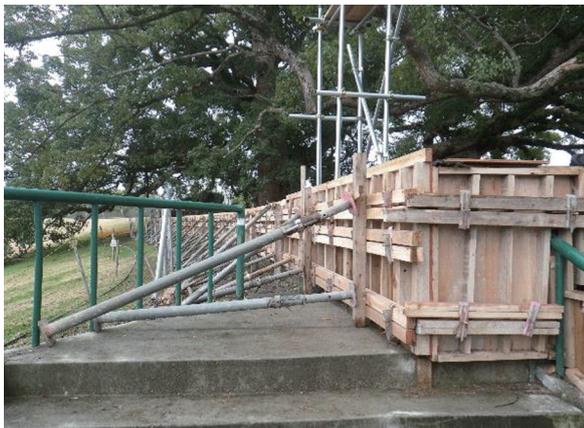
フェンス基礎については既存の基礎に増設することを確認した。排水設備工事については、側溝部分は既存掘方内（深さ25cm）で収まることを確認した。集水枘設置箇所では、約1.2m四方の範囲で約80cmの掘り下げが行なわれた。コンクリート（厚さ28cm）・碎石層（厚さ30cm）の下に、現代の整地層（厚さ20cm）を確認した。

フェンス基礎工事 (南西から)

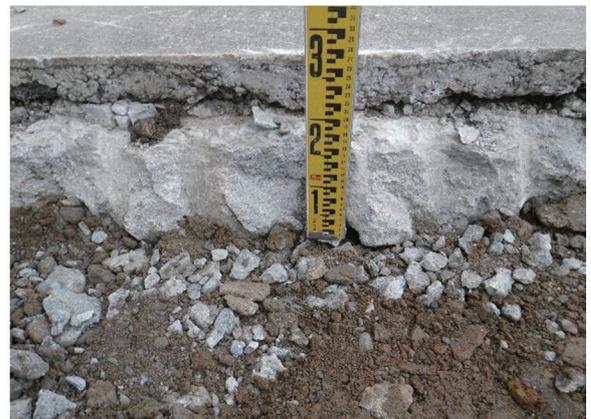
側溝掘削土層断面

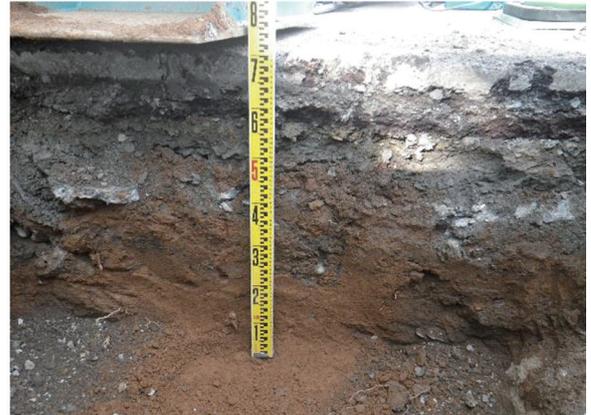
集水枡掘削土層断面

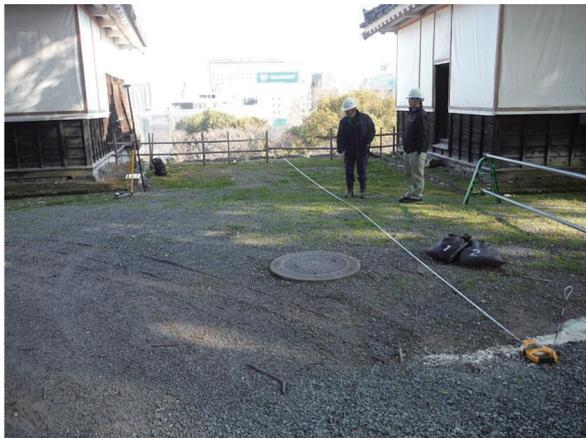
探査結果より、当該地点には埋没水路が残存し、その上部の盛土厚が30～50cm程度あるが、陥没が起きていることから工事車両等が通る際には鉄板敷設等の養生が必要である。

調査地近景（栗石層の確認）
