国分寺市重要有形文化財（建造物）

旧本多家住宅長屋門・倉  
保存修理工事報告書

平成 30 年 3 月

国分寺市教育委員会

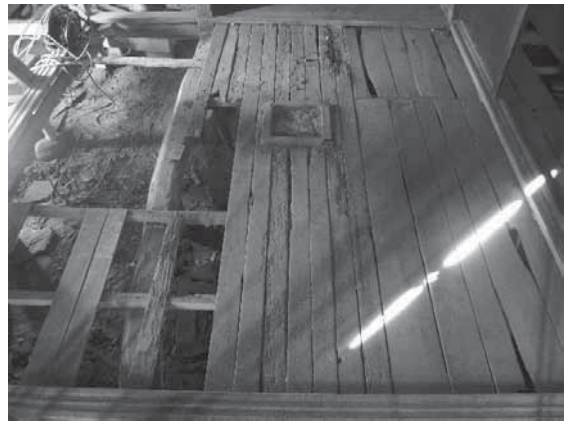
床は仕上げ、下地とも漏水や風食で破損していた。一階和室の畳は既になく、露出した荒床は下地とも所々欠損していた。縁板は残っているものの、腐食していた。式台の床板は下地とも欠失していた。二階の床は直天上になる物置と通路の上部に破損した部材が目立った。

写真3-12 内装：床（四畳半）

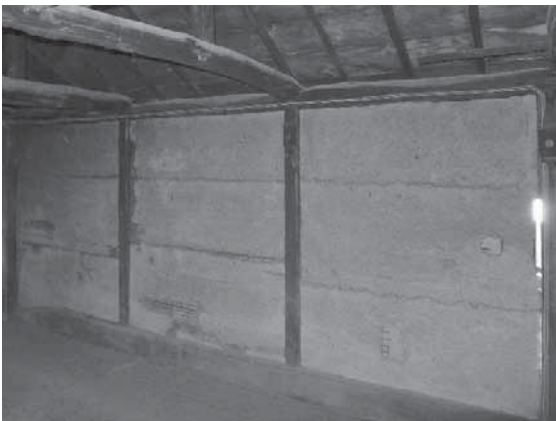
外壁の上部では、軒の出が小さい範囲で雨がかりになることによる破損が目立った。土壁は漆喰が大きく剥落し、水切り板が腐食していた。外壁の下部は下見板が張ってあるが、北側の地面近くは植栽帯の影響で板の腐食が見られた。内壁は漏水や風食による影響で、全体的に土壁や板壁が破損していた。

写真3-13 内装：壁（二階物置）

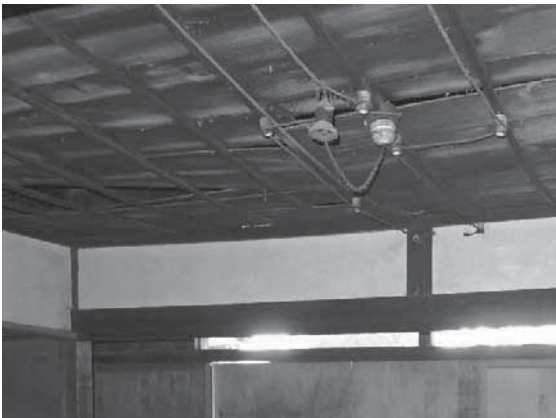
天井は吊木が破損したことで、中央部分が垂れ下がり、竿縁は変形していた。廻縁や天井板の多くは再用できた。

写真3-15 内装：天井（六畳）

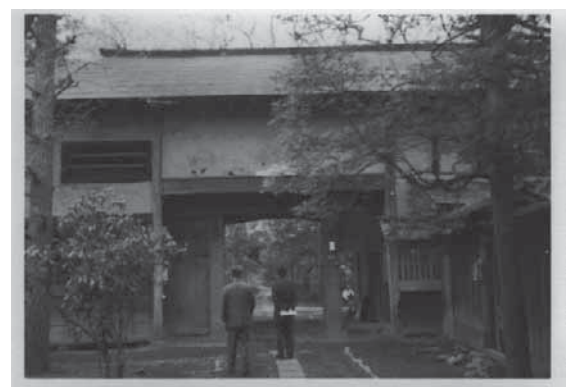
写真 3-39 【古写真】長屋門正面、右側は板塀（昭和 40 年頃撮影）

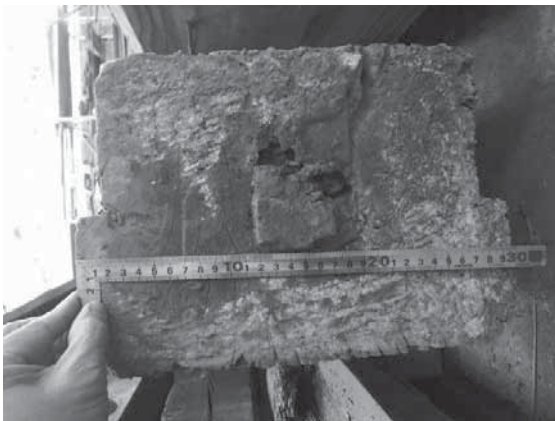
柱の仕口では、通路正面の隅柱と鏡柱の柱に、破損はしていたが、礎石に施された柄穴とほぼ同寸法の根柄が確認された。また礎石に建てた柱には、柱の側面に接する土台との仕口を確認した。柱の側面に柄穴を空け、土台設けた柄と固定する柄差しの仕口が見られた。

写真3-44 鏡柱の根柄

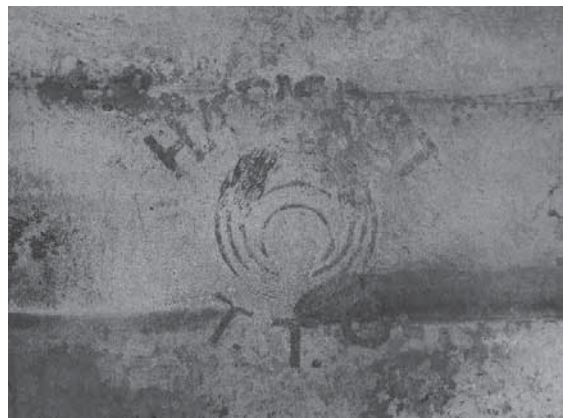
葺き材の亜鉛鉄板は上屋 (樋棟木とも) と下屋は同じで、幅 865 mm × 高さ 408 mm の葺き足、15 mm 程度のはげで一文字葺きとしていた。撤去した亜鉛鉄板の中に、裏面に「HARVEST T. T. C」と刻印されたものが含まれていた。

写真 3-53 亜鉛鉄板裏の刻印

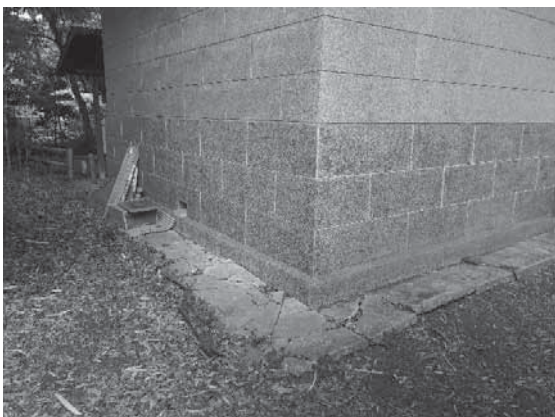
倉外周の犬走りと出入口下屋の土間部分は、周辺地盤より一段高いコンクリート床を設けていた。周りに自生する竹が倉の近くまで伸び、犬走りや土間下まで根が張った影響でコンクリートが破損していた。

写真3-61 犬走り（北西側）

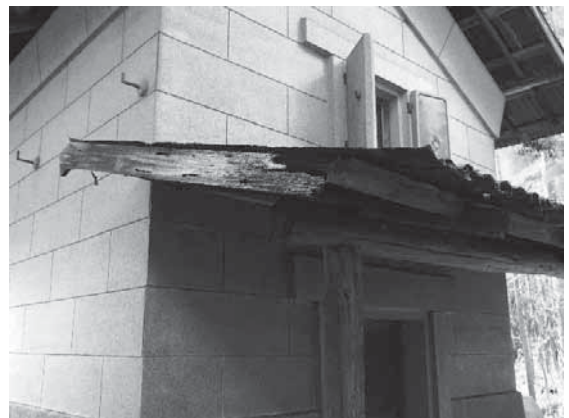
倉の屋根は上屋の切妻屋根と出入口の妻壁に設けた片流れ屋根がある。ともに垂鉛鉄板の波板を葺き材に用いている。外観上、屋根の形状は留めているものの、風食などによる経年変化で変形や破損したところが各所で見られた。波板の継目では隙間が生じ、棟包みや「けらば」の水切り、外壁際の雨押えなどで納まりが悪くなることで漏水していた。葺き材が破損することにより、屋根下地も影響を受けていた。広小舞や破風は雨曝しになる部分なので、かなり破損していたが、垂木や母屋にも一部腐朽している部材がみられた。

写真3-63 下屋屋根

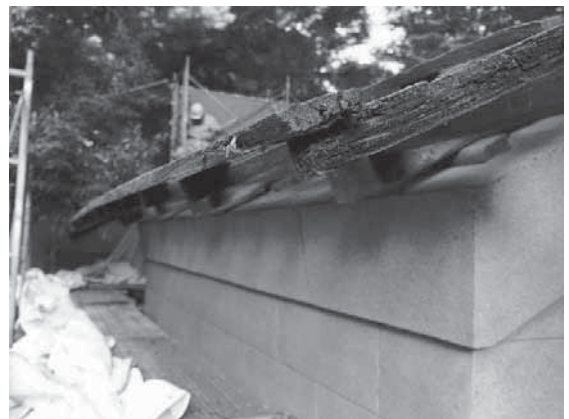
写真3-64 屋根下地

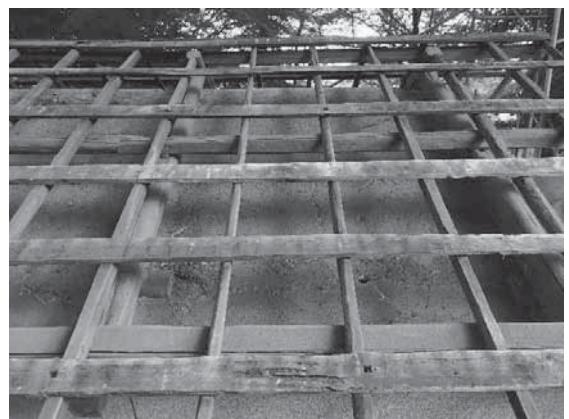
上屋の切妻屋根は土で塗り込めた上に載った置き屋根だが、土面にも亀裂や欠損などがあつた。

写真3-65 塗り込め面

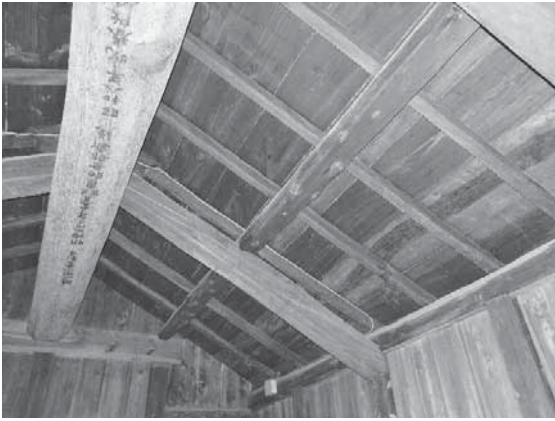
写真 3-70 後補材と思われる牛梁と登梁

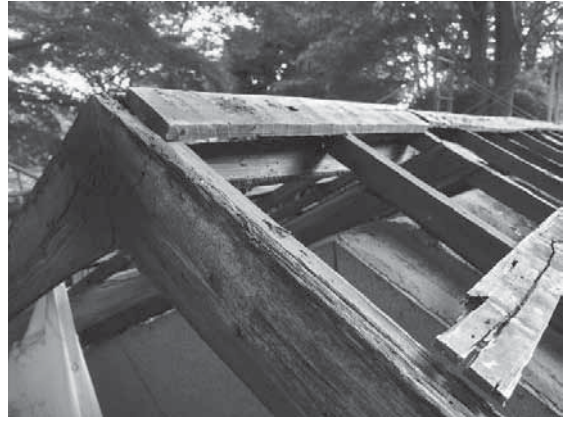
写真 3-73 破風板上部

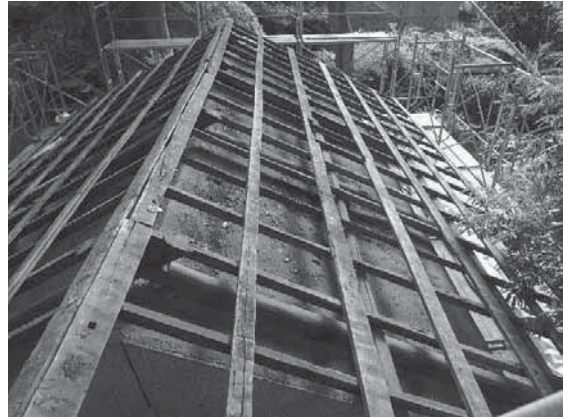
写真 3-74 屋根下地

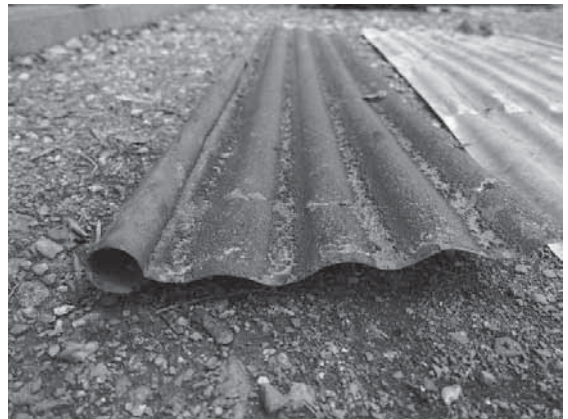
写真 3-75 垂鉛鉄板とけらばの化粧水切り

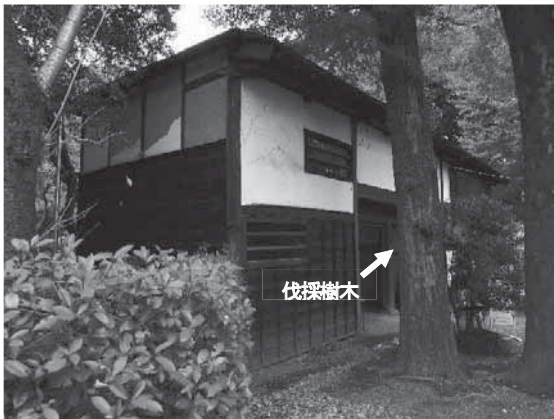
イチョウは屋根を優に超える高木で、外壁から2mも離れていない程建物に近接していた。樹根や落葉は長屋門の保存に影響を与える可能性があり、雨水排水設備の整備にも支障をきたすため伐採した。なお伐採したイチョウを用いて「世田谷区次大夫堀公園民家園木挽きの会」に園内に設置するベンチを製作していただいた。(91頁参照)

写真4-1 長屋門南側の伐採樹木

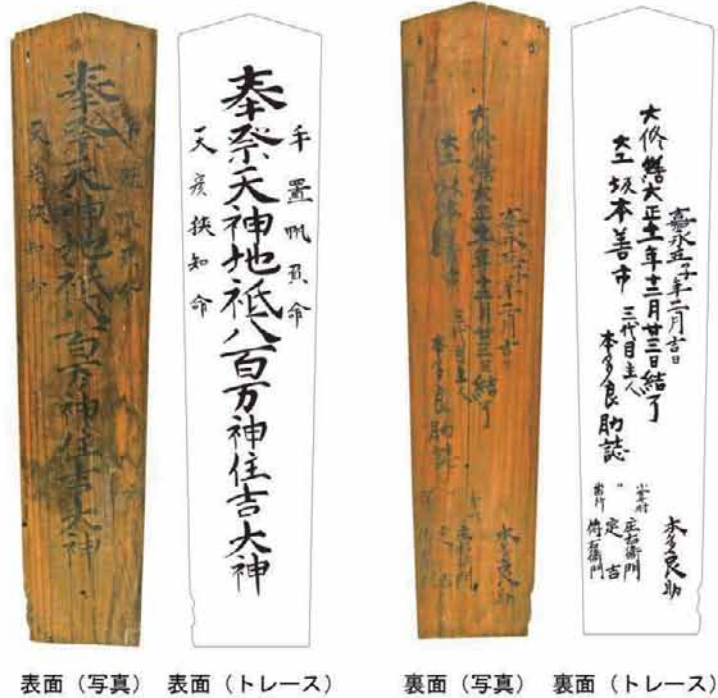
図 5-1 棟札

表面に手置帆負命（たおきほうのみこと）、天彦狭知命（あまのひこさしりのみこと）と工匠の神の名があることから上棟式の際に作られた棟札であることがわかる。

裏面に嘉永5年（1852）初代本多良助による創建の墨書と、大正11年（1922）三代日本多良助による大修繕の墨書とがあり、弘化5年（1848）の注文書から4年後の上棟ということまで長屋門の棟札である可能性がある。大修繕では、風雨により傷んだ箇所を交換・繕いを行い、屋根を亜鉛鉄板葺に替えたと推定できる。

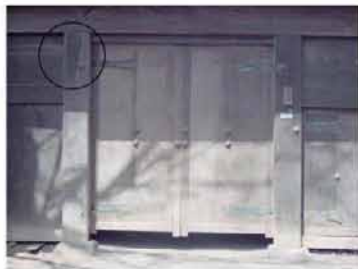
写真 5-9 鏡柱と祈禱札  
（平成5年）

医王山国分寺の祈禱札。長屋門の西側鏡柱に祈禱札が設置された痕跡があり、古写真（○で囲った部分が祈禱札）でも確認することができる。
