重要文化財披雲閣（旧松平家高松別邸）

蘇鉄の間耐震補強工事報告書

2022年3月

高松市・高松市教育委員会

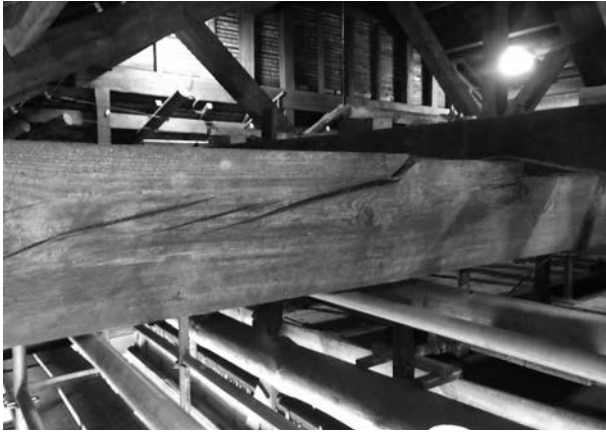
写真 2 - 9 陸梁のワレ

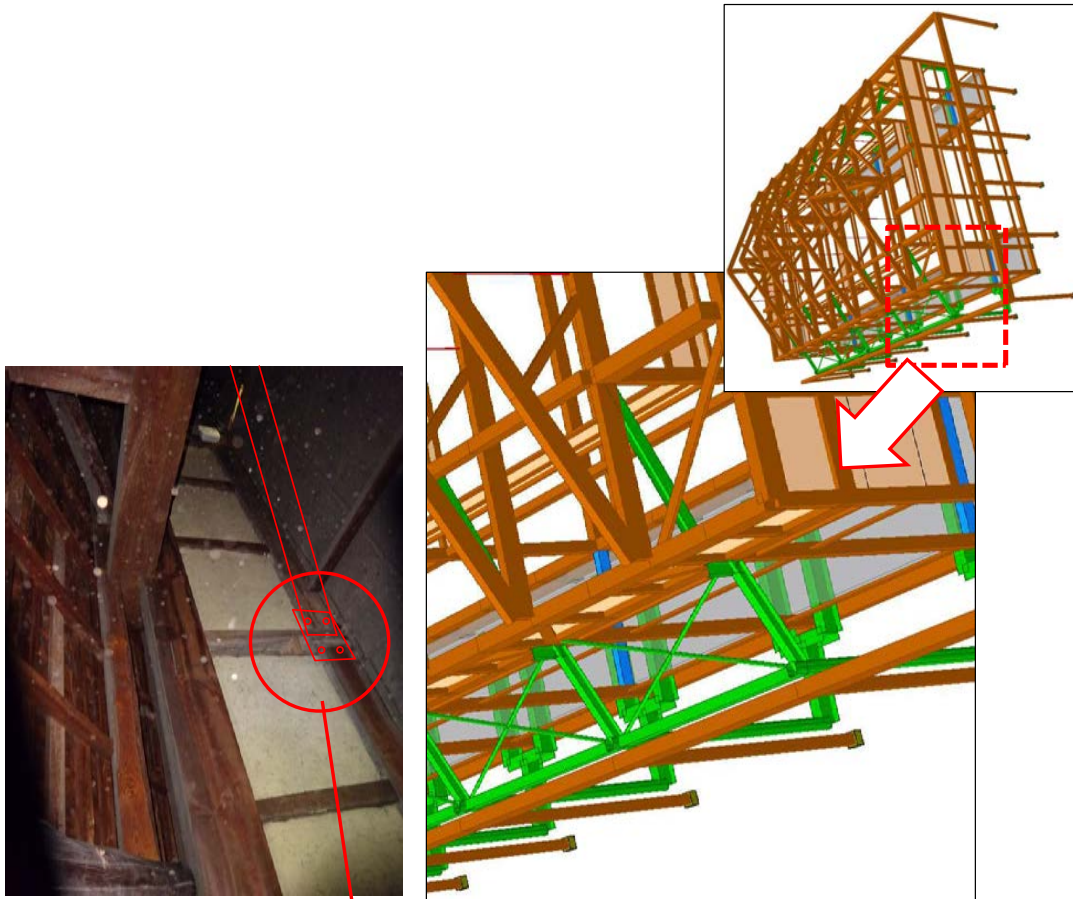
図 4-1 補強案 A の補強部材納まり

・前回委員会で指摘のあった既存柱と補強鉄骨柱の取り付け金物が室内側に露出する箇所について、補強部材の納まりの修正案を作成した。

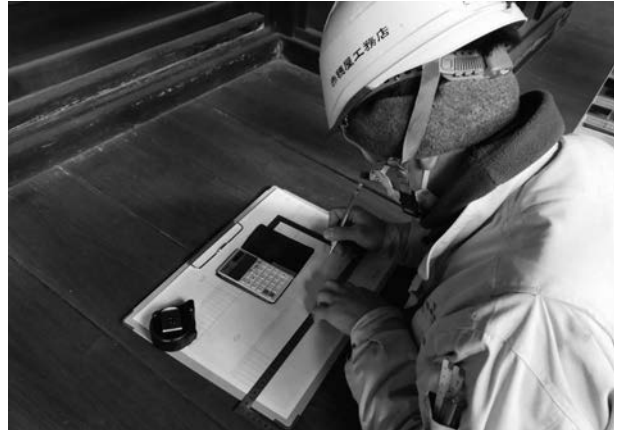
写真 4-7 大工による野帳作図

瓦、土居葺、瓦棧、樋を解体した。(写真4-9～20) 解体に際しては野帳を作成する(写真4-7・図2-2～19)とともに番付を行い、部材に番付札を細釘で2箇所留めした(写真4-8)。

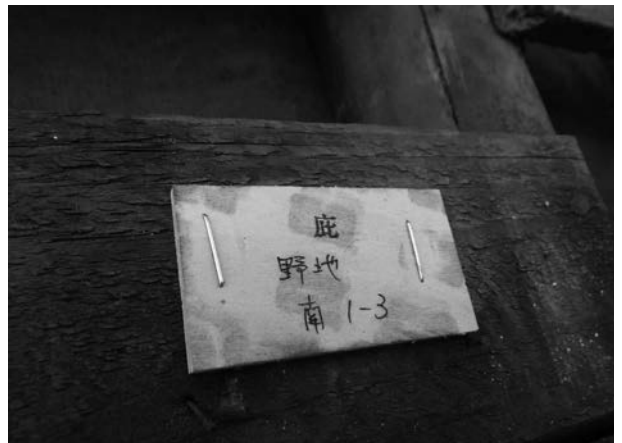
写真 4-8 番付札

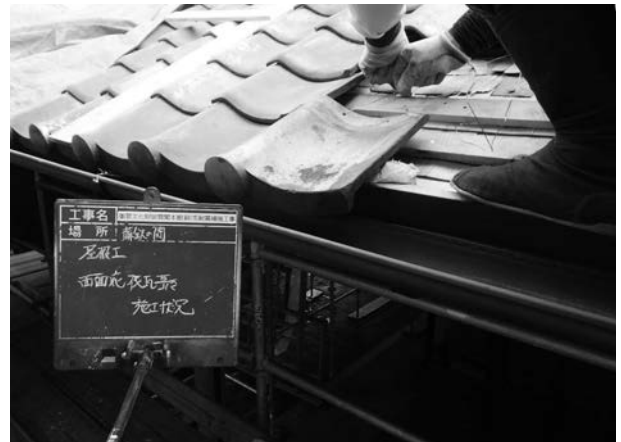
上部屋根からのはい樋について腐蝕状況及び破損状況を確認した。破損によって正常な排水が困難になり、結果として雨水の屋根内への進入の原因となっている可能性が高い箇所を確認した（写真2-3）。

写真 4 - 85 樋下の捨て板施工状況

はい樋部の下面土居葺き面に捨て板を取付け木部の腐食を防止した(写真4-85)。材料はカラー鋼板厚0.35mmを使用した。

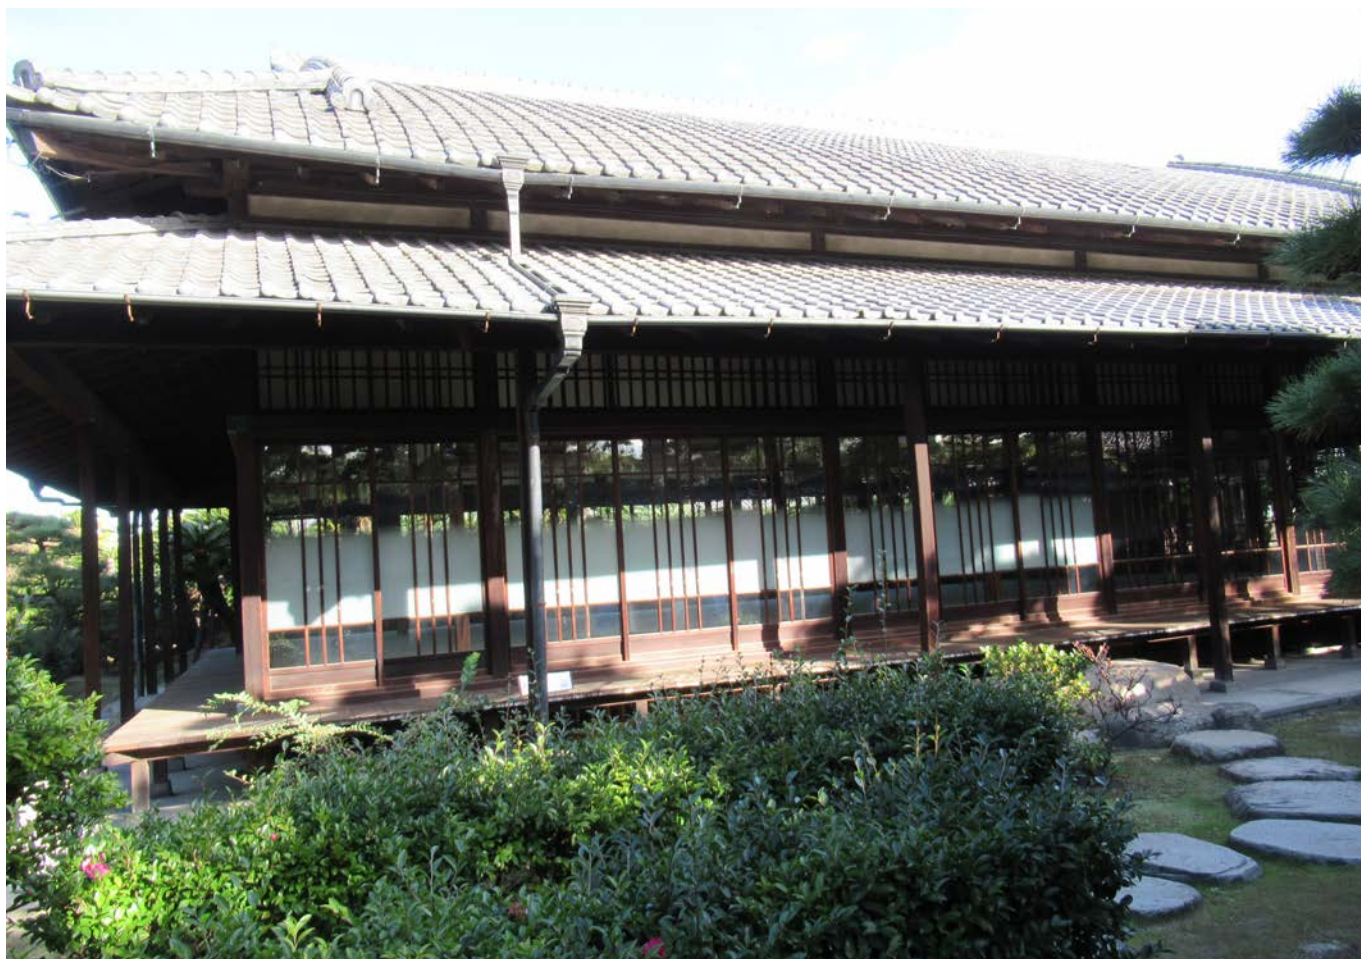
耐震補強後 蘇鉄の間北面外観（北西から）

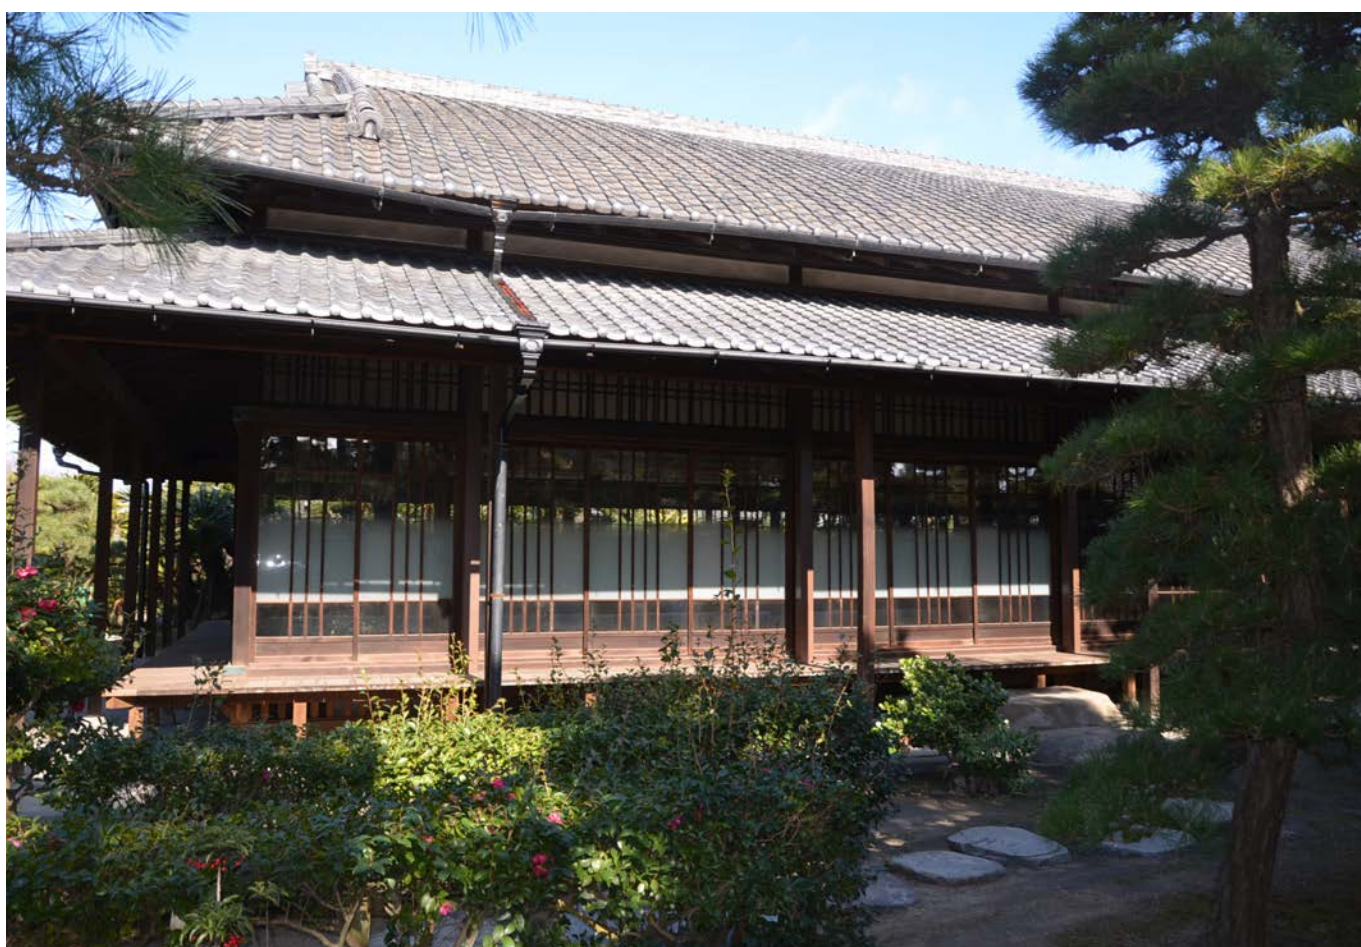
耐震補強前 蘇鉄の間南面外観（南から）
