# 史跡 松本城総堀跡

— 発掘調査・石垣改修工事報告書 —

2006.3

松本市教育委員会

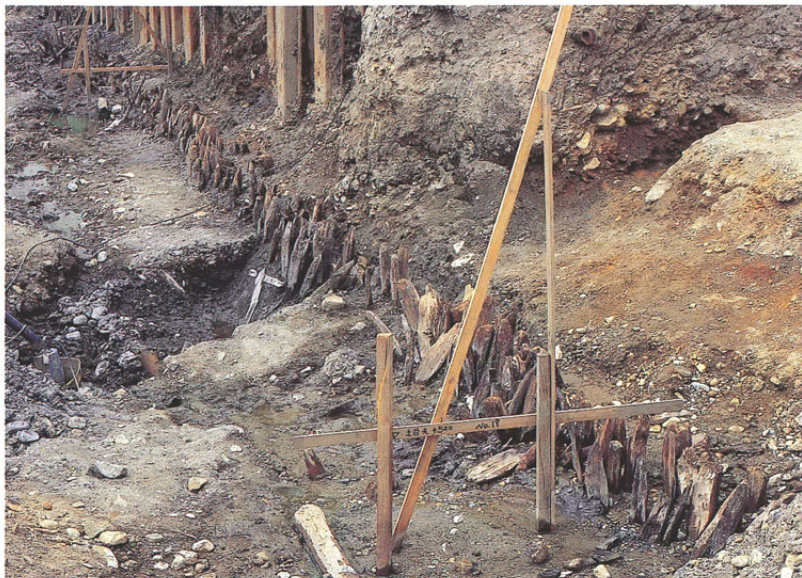
第2次調査  
(杭列・北側より)

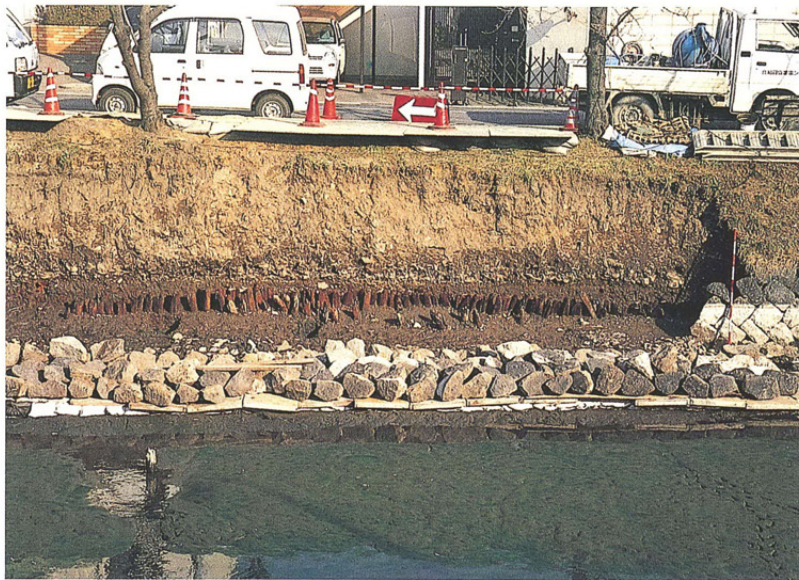
第3次調査(南区)  
(全景)

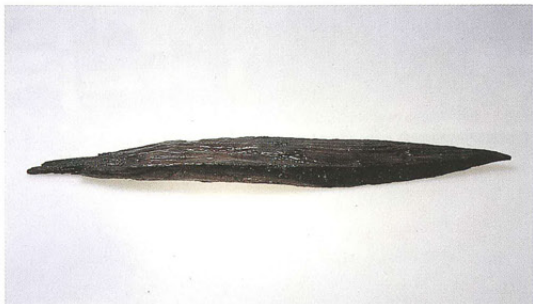
出土杭1

1は、芯持ち丸太材の両端を加工して杭材としている。長さ57.8cm×幅5.5cm×厚さ5.2cmで、特に端部を中心に被熱して炭化している。2は、割杭材である。長さ57.3cm×幅7.6cm×厚さ3.5cmを測り、両端が鋭利に加工してあり、被熱して炭化している。3は、割杭材である。長さ43.7cm×幅6.6cm×厚さ4.4cmを測り、片側端部は欠損している。他方の残存している端部には、明瞭に加工痕が観察できる。本資料には被熱痕はみられない。4は割杭材で、長さ45cm×幅14.7cm×厚さ4.3cmを測り、片側端部は欠損している。幅の広い割には厚さが薄い扁平な杭材である。残存している端部には、加工痕が明瞭に観察できる。被熱痕は確認できない。5は割杭材で、片側端部が僅かに欠損している。両端部ともに加工痕が明瞭に観察できる。長さ56.6cm×幅11.0cm×厚さ6.0cmを測るもので、扁平な杭材である。樹種はクリである。6は、長さ63cm×幅9.2cm×厚さ8.6cmの割杭材で、全体的に工具痕がみられる。材質はカラマツである。本資料は、年代測定結果ではAD1282-1460(13c末～15c中頃)を示しており、総堀が掘られたとされる年代(16c末頃)とかなりずれが生じている。7は、断面三角形の割杭材である。両端が尖っているが片側端部は欠損しており工具痕などは不明瞭である。他方の端部には、細かな工具痕が明瞭に観察できる。長さ58.6cm×幅9.9cm×厚さ6.0cmのマツ材である。8はカラマツの割杭材である。7と同様に断面三角形を示すもので、長さ57.8cm×幅11.6cm×厚さ7.1cmを測る。片側端部には工具痕が明瞭に残っている。また、木取り外側にはほとんど加工痕がみられない。

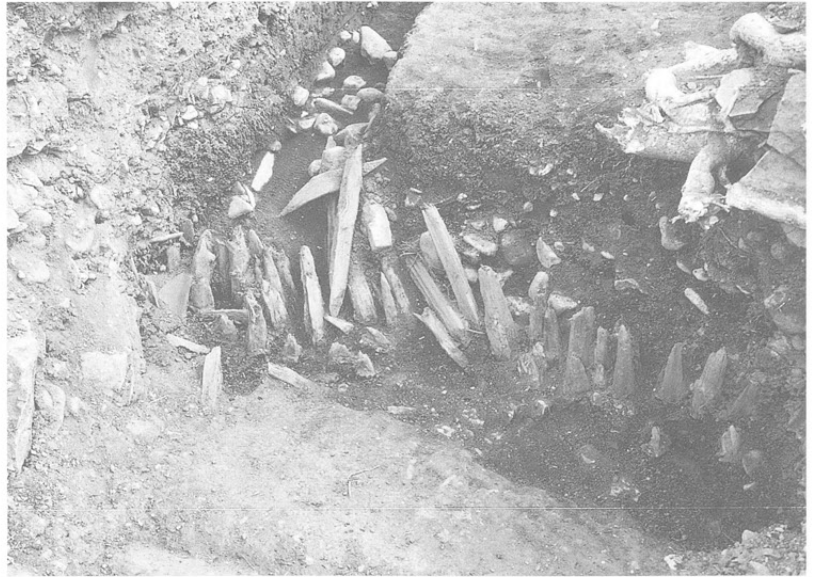
第1次調査  
トレンチ1 杭列

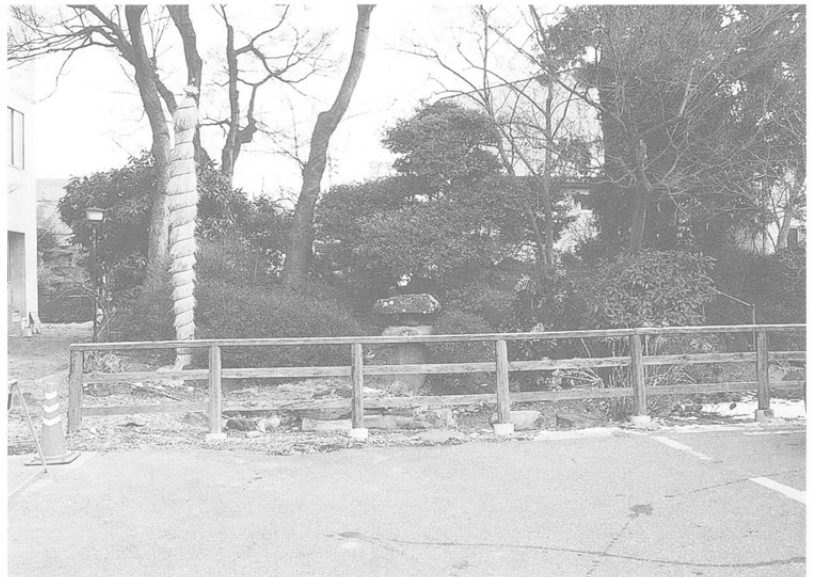
第1次調査地  
トレンチ2付近 土塁盛土遺構

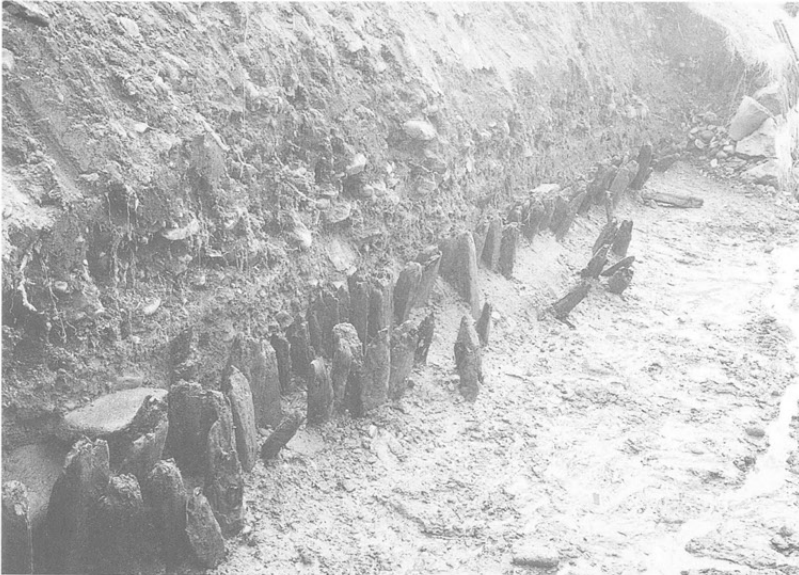
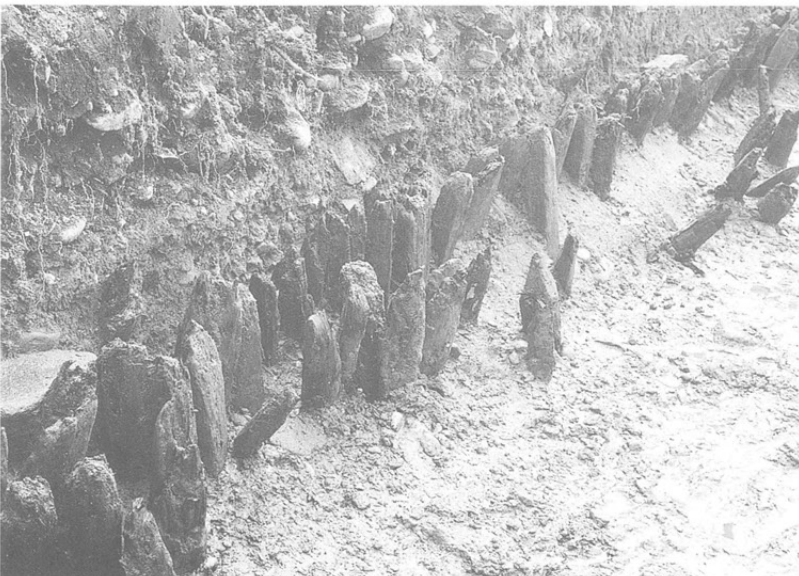
第3次調査  
南区 杭列出土状況

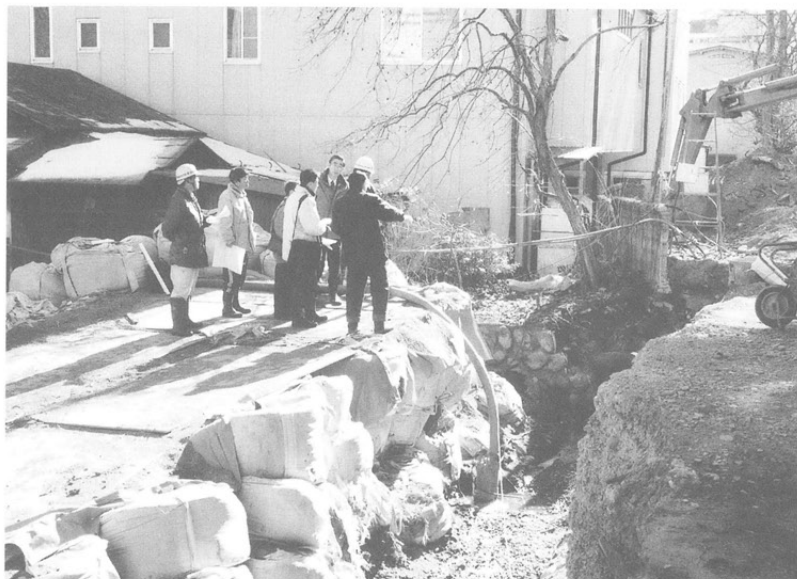
現地協議の状況  
(南端部の土塁遺構に関して)
