**平成16・17年度
白山社奥社保存修理工事報告書**

2007年3月

白山社奥社保存修理委員会
長野県飯田市教育委員会

1. 本報告書は、長野県飯田市上飯田7000番地に所在する、重要文化財白山社奥社本殿および飯田市有形文化財白山社奥社幣・拝殿の平成16・17年度に実施した保存修理工事の記録をまとめたものである。
2. 報告書作成にあたっては、修理工事の概要のほか、白山社の概要、工事の経過、図面、新発見の墨書きなどをまとめた。なお、昭和14・15年度の修理工事報告書は入手困難な状況が永らく続いたが、再録されたものが平成17年に刊行されている。
文生書院 2005 「國寶白山社奥社本殿修理工事報告書」 戦前期 国寶・重要文化財建造物修理工事報告書集成第8巻 中部-4
3. 本報告書は、羽生俊郎が編集し、馬場保之が総括した。執筆は下記のとおりである。

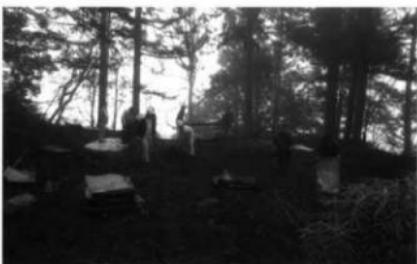
仮設1 仮設用地整備の状況
廃屋を撤去し、樹木を伐採をして整地した。

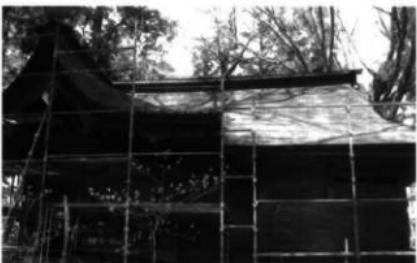
仮設2 軒足場建設の状況
単管組で足場を組み、鋼製踏板を持ち出した。

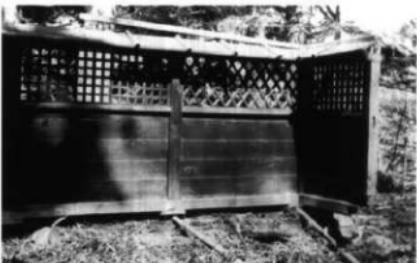
仮設3 透塀解体の状況
大外して切り離して、シート養生した。

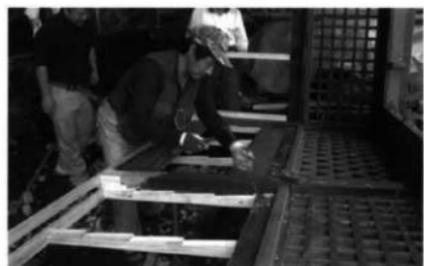
仮設5 透塀腰板壁の組立作業
腐朽したささら子は取り替えた。

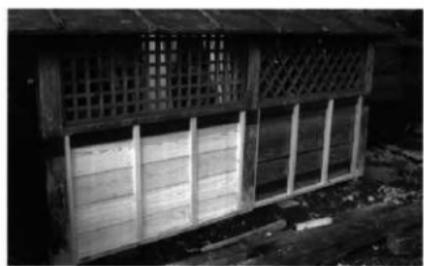
仮設6 透塀木部補修完了の状況
健全な在来材は再用した。

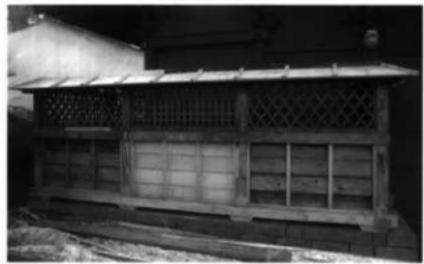
仮設7 透塀木部組立完了の状況
土台下に倒い物を入れて、隙間広く開けた。

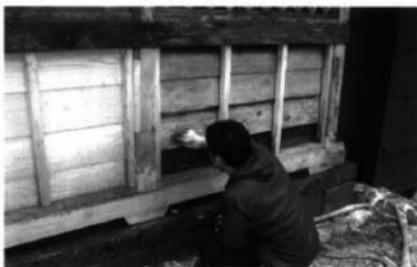
仮設8 透塀下見板壁の塗装作業
黒を柿漆で溶いて刷毛塗りした。

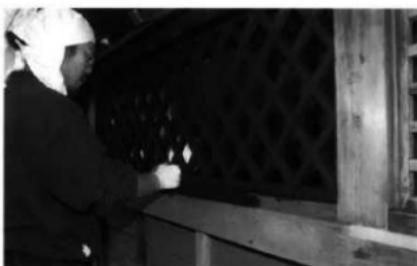
仮設9 透塀格子の塗装作業
柿渋による撥水・防腐効果を期待した。

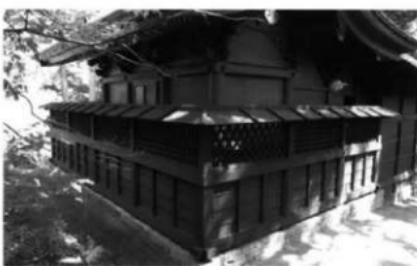
仮設10 透塀復旧完了
今後永らく、本殿を風雪から保護していく。

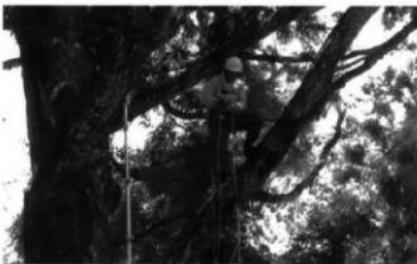
仮設11 危険樹木枝払いの状況
枝を切り取り、ロープで吊り下げて降ろした。

本殿の背面に寄り立つ樹木の腐朽した枝は、落下して建物に損傷を与える恐れがあったため、15本を枝払いした。処理した枝は、安全な方法で処分した。

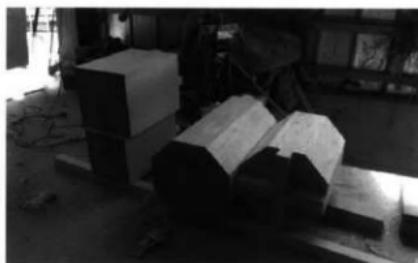
本工1 柱の根綾ぎ材の状況
作業場であらかじめ下加工を施した。

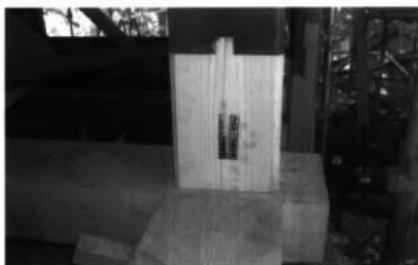
木工4 柱根離ぎ補修の状況
十字目造いはざにより離ぎ木した。

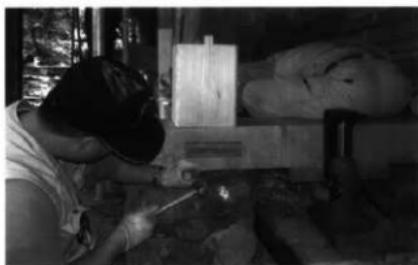
木工5 土台ひかり付け作業
礎石の形状に合わせて土台下端を加工した。

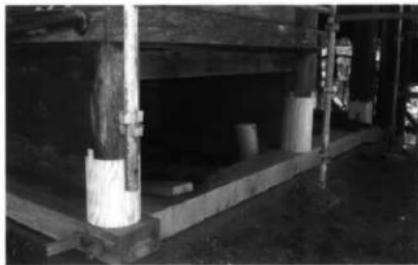
木工6 足元補修完了の状況
腐朽した土台を取り替え、柱は根離ぎした。

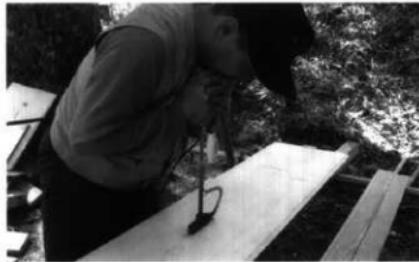
木工3 烙印押し作業
補足材に「平成十六年度修補」の烙印を押した。

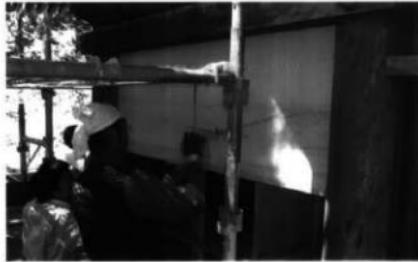
木工7 背面板取り替え作業
腐朽した板壁は在来に倣って組み立てた。

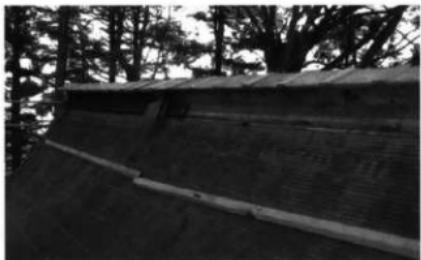
屋根5 箱棟解体の状況
銅板包みを解体し、腐朽箇所を確認した。

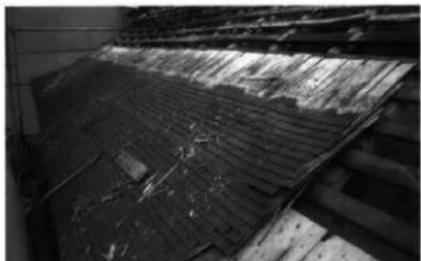
屋根6 旧葺材解体の状況
表面の腐朽は内側には達していなかった。

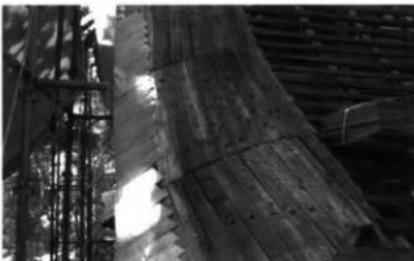
屋根10 水切り銅板・上目板の取り付け状況
筭甲部の取り付け状況。

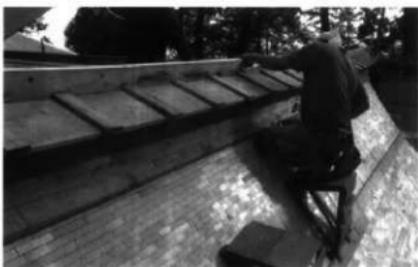
屋根15 箱棟本部補修作業
腐朽した本部は部分的に取り替えて補修した。

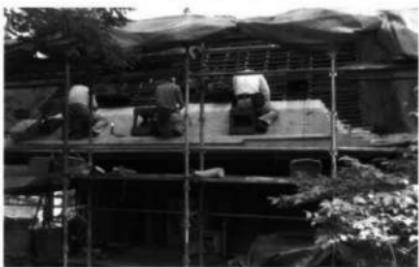
屋根12 脊面平葺き葺き上げ作業
まず背面平葺きから葺き上げて正面に進んだ。

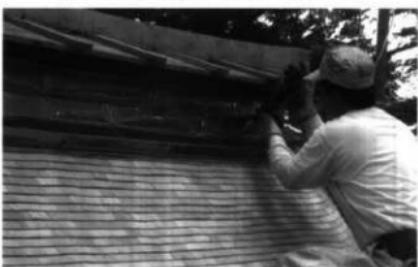
屋根16 箱棟銅板包み作業
在来の形式に倣って銅板を包み直した。

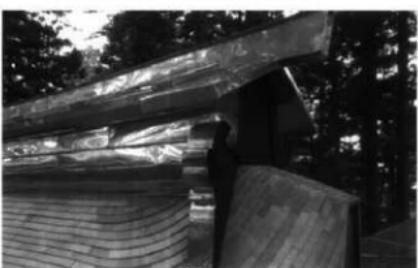
屋根17 箱棟・鬼板銅板包み完了
鬼板は在来とおりに側面のみ銅板を包んだ。

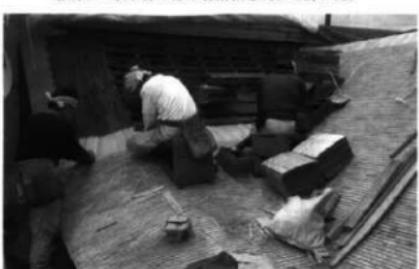
屋根14 正面平葺き葺き上げ作業
谷部と平部を葺きながら釘甲を葺き廻した。

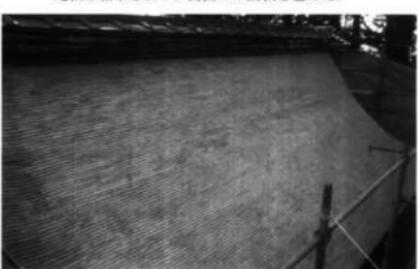
屋根18 屋根工事完了
今後の適切な保守点検が屋根を長持ちさせる。

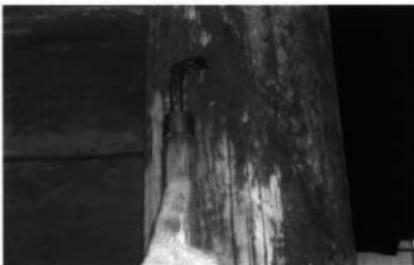
塗装1 柱の旧弁柄塗り搔き落とし作業
ケレン工具により旧塗膜を搔き落とした。

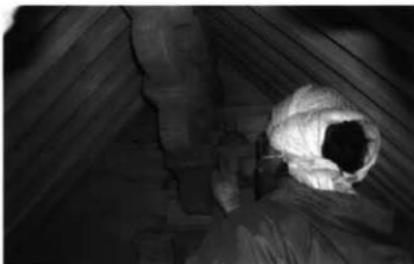
塗装2 棚組物の旧弁柄塗り搔き落とし作業
サンドペーパーで旧塗膜を搔き落とした。

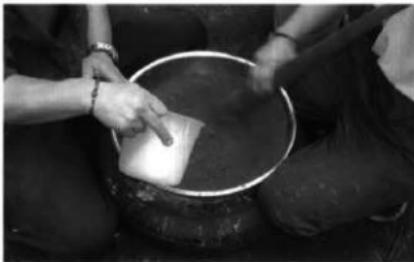
塗装3 顔料作製作業-1
調合した顔料にカゼイン溶液を混入した。

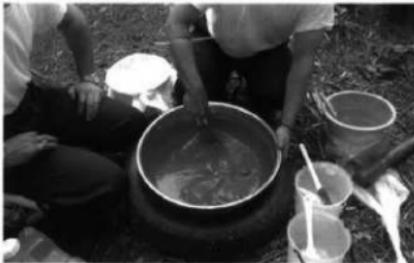
塗装4 顔料作製作業-2
顔料を良く搅拌して弁柄塗り液を作製した。

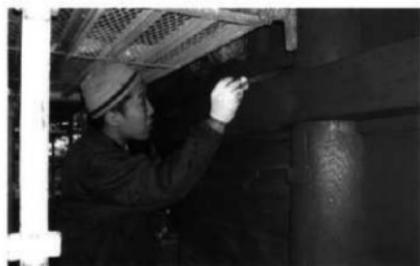
塗装5 両柄塗り下塗り作業
下塗りは丹を混入して塗り上げた。

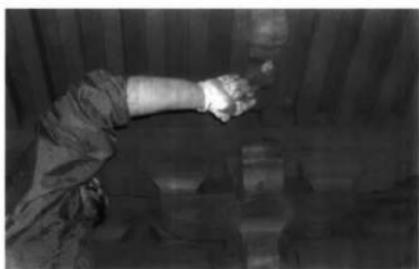
塗装8 内部両柄塗り上塗り作業
下塗り乾燥後、上塗りを塗り上げた。

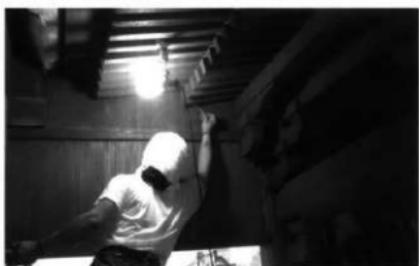
塗装9 内部両柄塗り上塗りの仕上げ作業
入り口等の細部は小筆で丁寧に仕上げた。

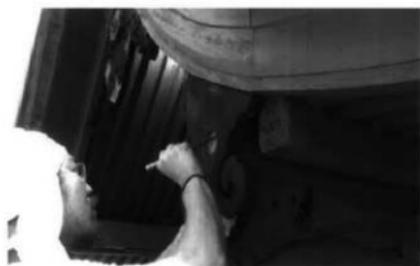
塗装6 妻飾り懸魚の塗装作業
在来とおりに墨と両柄で塗り分けた。

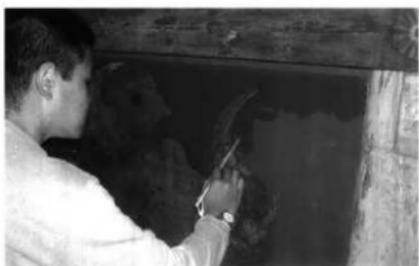
塗装10 正面櫛羽目板塗装の保存処置詳細
小筆で表面のクリーニング作業を行った。

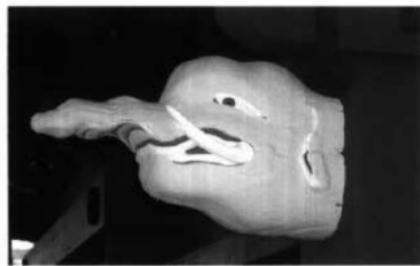
塗装7 木鼻彩色の復旧状況
具象を主に胡粉と朱と墨で像鼻を描いた。

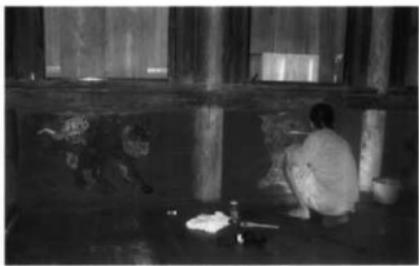
塗装11 正面櫛羽目板塗装の保存処置全般
解体できないため現地で保存処置を行った。

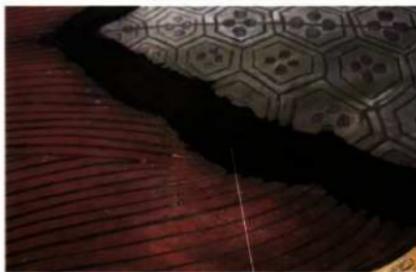
漆絵2

気候変動の激しい過酷な環境下にもかかわらず比較的良好な保存状態であったが、漆膜・金箔・彩色には亀裂・断文・剥離が随所に見られ、黒の発生も広範囲に及び、現状を放置すれば破損進行が予見される同時に大きく美観を損ねていた(写真漆絵1・2・3)。

黒黴

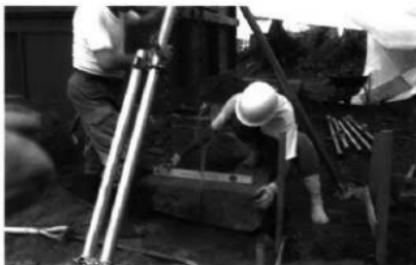
雑工1 基壇石積み据え直し作業
水平を合わせている状況。

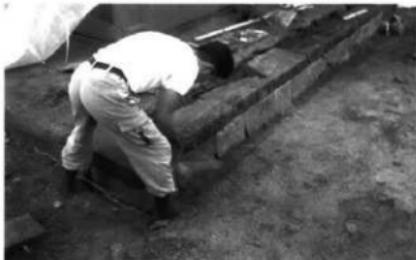
雑工2 西側基壇石積み据え直し作業
出入りのないよう調整している状況。

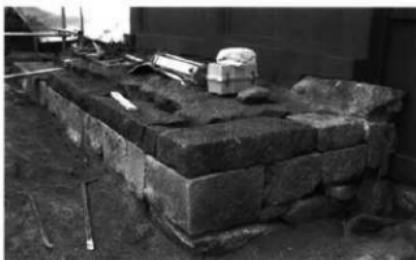
雑工3 西側基壇石積み据え直し完了
在來の石を再用して本來の形状に復旧した。

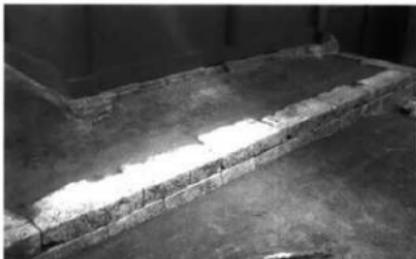
雑工4 西側基壇石積み上面整地完了
不要土を鋤き取って平滑に整地した。

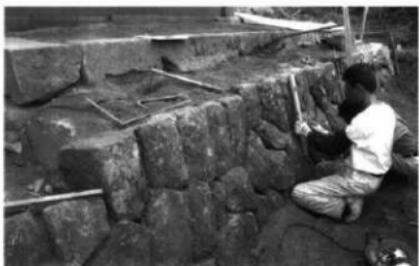
雑工5 東側基壇石積みの現状記録作業
解体前に高さ・傾斜等の主要寸法を計測した。

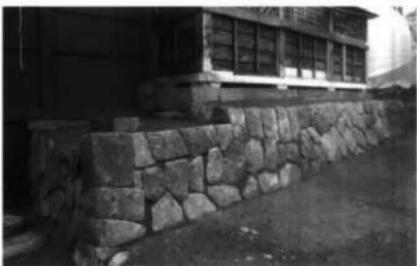
雑工9 東側基壇石積みの据え直し完了
表面にモルタルがはみ出さないよう注意した。

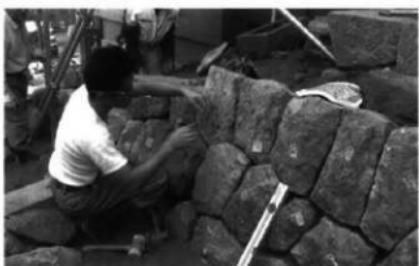
雑工6 東側基壇石積みの番付付け作業
在来石に番号を付けて写真等の記録を取った。

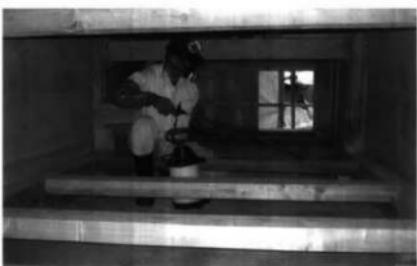
雑工10 防蟻土壤処理作業
本殿床下と基壇内地盤を薬剤処理した。

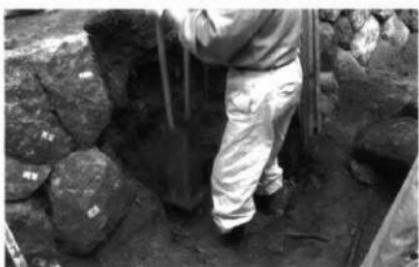
雑工7 東側基壇石積みの底部地固め作業
部分解体しながら順次据え直しを行った。

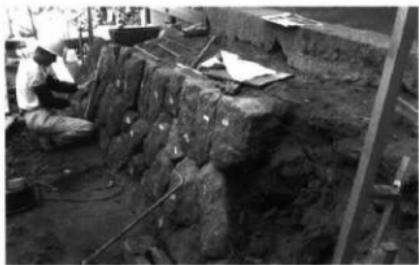
雑工8 東側基壇石積みの据え直し作業
記録した旧形状を基に、調整して据え直した。

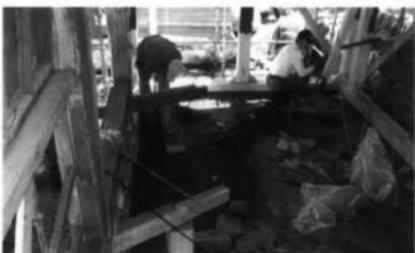
本工2 拝殿足元補修作業
腐朽した土台と床組を取り替えた。

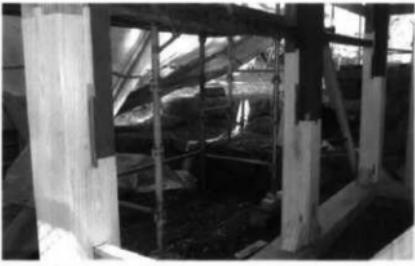
本工4 拝殿柱足元補修状況
腐朽した柱足元は金輪車ぎで根離ぎした。

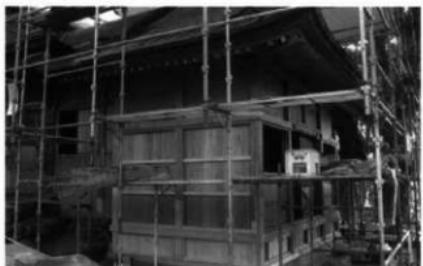
木工6 軸部・造作補修完了
西面の後補の横板張りは撤去した。

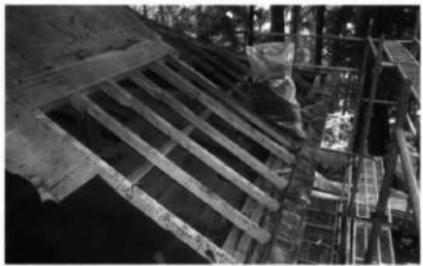
木工8 小屋組補修状況
弛緩していた小屋組は添え木等で補強した。

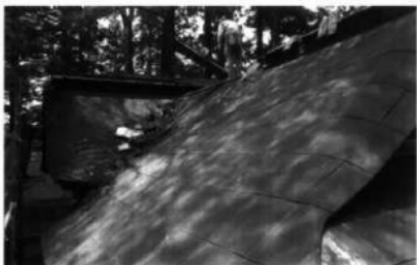
屋根1 箱棟解体作業
腐朽は木部まで及んでいた。

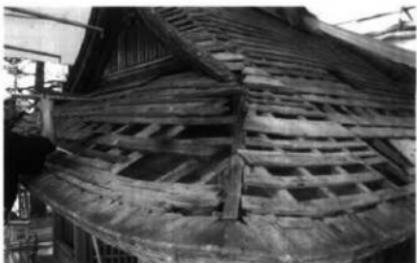
屋根3 鉄板葺き及び下地解体完了
鉄板葺きと旧こけら葺きをすべて解体した。

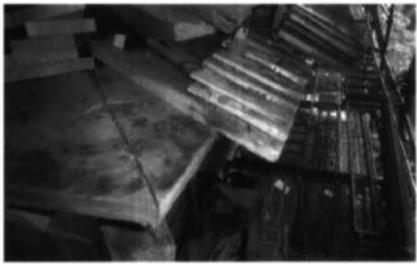
屋根4 軒付け積み解体状況
健全部は存置して、腐朽箇所を解体した。

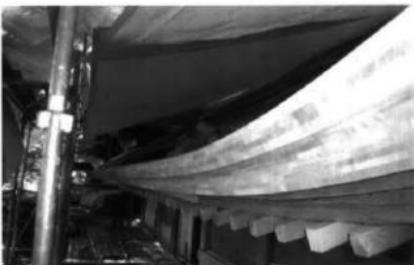
屋根5 軒付け積み補修完了
軒反りの線が通るよう調整して積み直した。

なお再用した軒付木口面は微の付着によって縁変していたので、鉋削りによって微と劣化した木部表面を取り除いた。

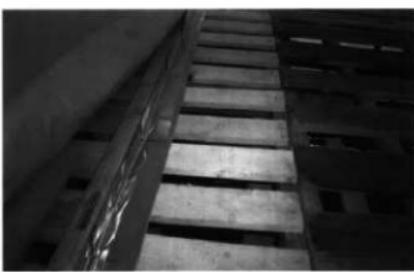
屋根6 本殿屋根取り合い部の納まり状況（右が本殿）
こけら葺と銅板葺の境に銅板を立ち上げた。

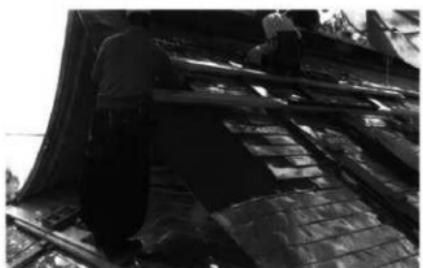
屋根11 裝甲部の鋼板平葺き作業
装甲の曲線に馴染ませて葺き上げた。

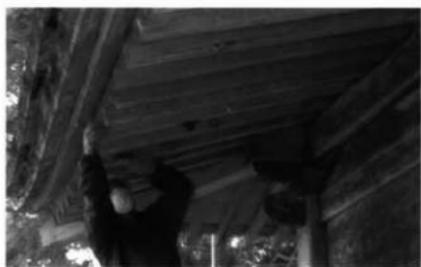
塗装1 軒の旧弁柄塗り搔き落とし作業
劣化状況に応じて工具を使い分けた。

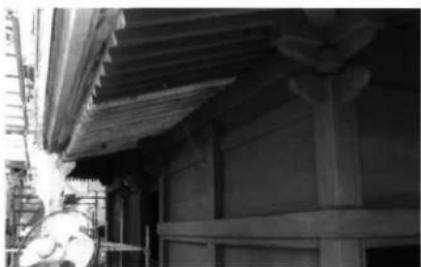
塗装2 外部弁柄塗り下塗り状況
本殿同様に丹を混入して塗り上げた。

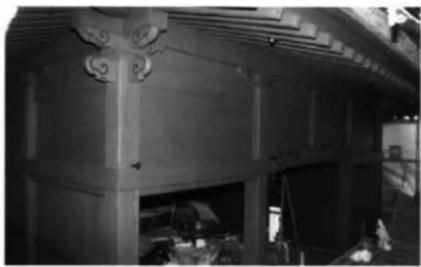
塗装3 外部弁柄塗り上塗り状況
本殿同様に丹を混入して塗り上げた。

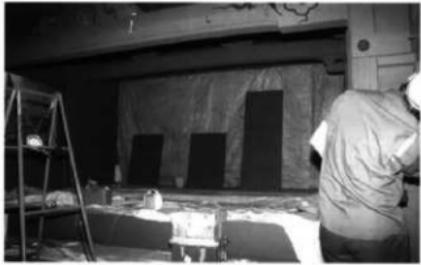
塗装4 内部弁柄塗り上塗り作業
板戸と窓も同様に弁柄塗りに塗り上げた。

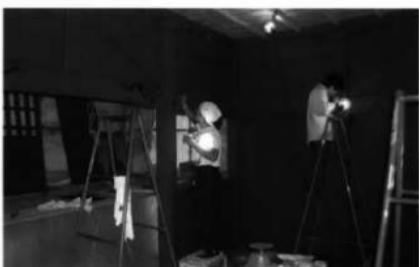
塗装5 内部弁柄塗り仕上げ作業
細部は小筆で丁寧に仕上げた。

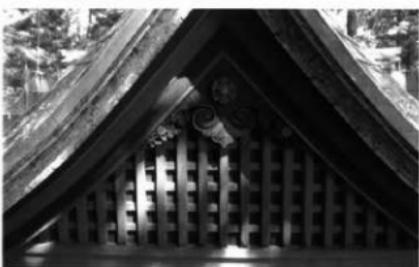
塗装6 正面妻飾り塗装状況
残存塗料を基に墨と弁柄で塗り分けた。

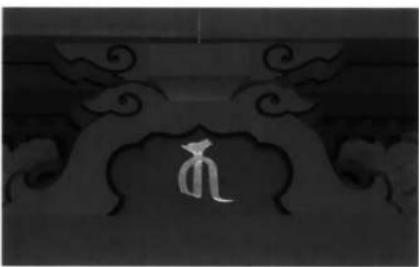
塗装7 水引虹梁上かえる股の彩色状況
僅かな残存資料から群青と金箔を復原した。

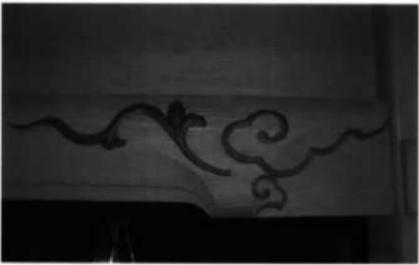
塗装8 水引虹梁上の渦と若葉の状況
以前は墨差しが線で描かれた可能性があった。

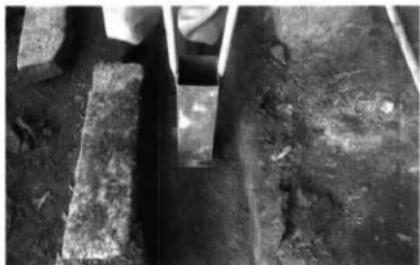
雑工2 基壇石積みの底部地固め作業
地盤を充分に突き固めた。

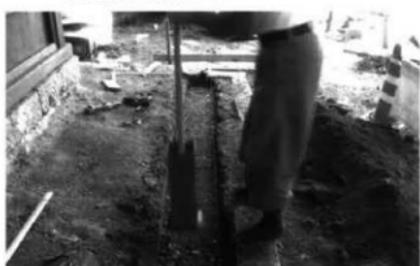
雑工3 基壇石積みの碎石敷き作業
地業は砂石を敷いて充分に突き固めた。

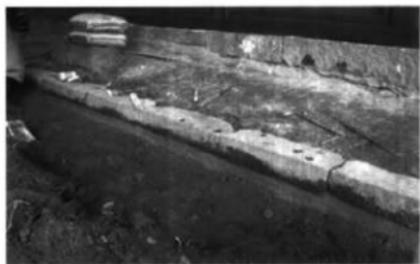
雑工4 基壇石積みの据え付け状況
不陸・出入りのないようモルタルで据え付けた。

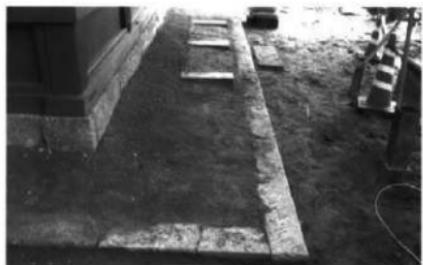
雑工5 基礎石積み補修完了
周囲と内側土間は地盤の整地を行った。

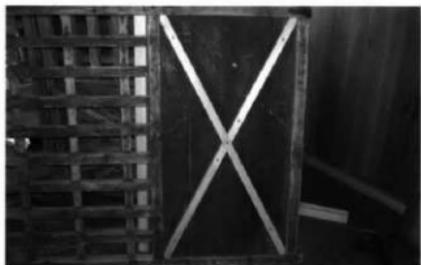
雑工6 正面扉の補修状況
腰の桟を取り替えて弛緩部は締め直した。

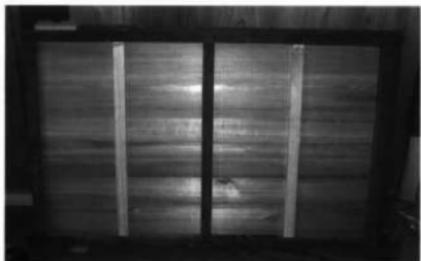
雑工7 正面窓板戸扉の補修状況
襻材と羽目板を取り替えて補修した。
