仙台市文化財調査報告書
旧石垣家住宅に係る解体・復原修復工事概要報告書

2008年3月

仙台市教育委員会

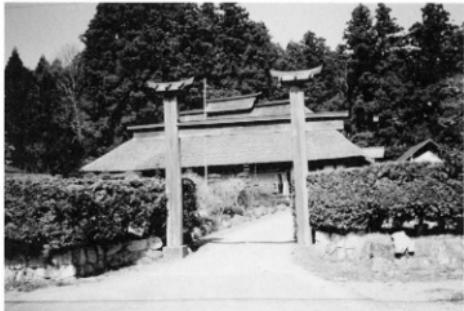
■写真1 表門（貫門）より主屋棟を臨む。

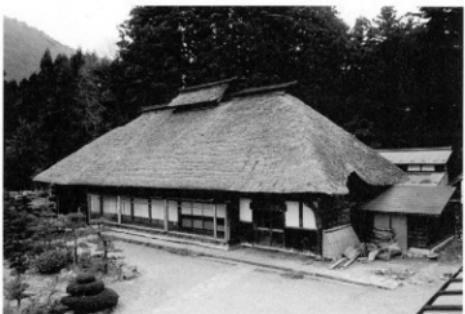
■写真2 正面（南面）

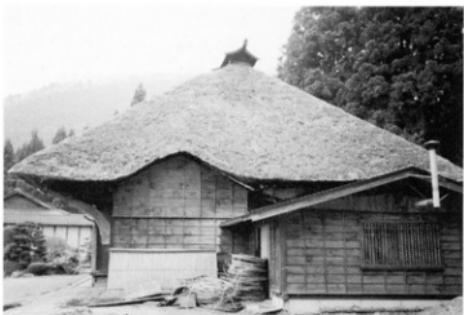
■写真3 側面（東面）

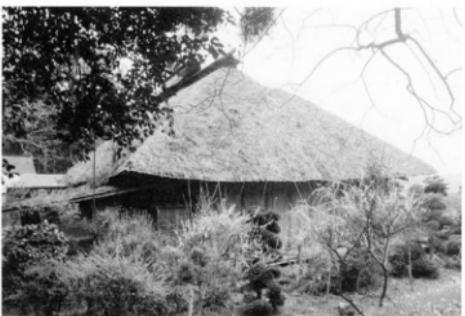
■写真4 側面（西面）

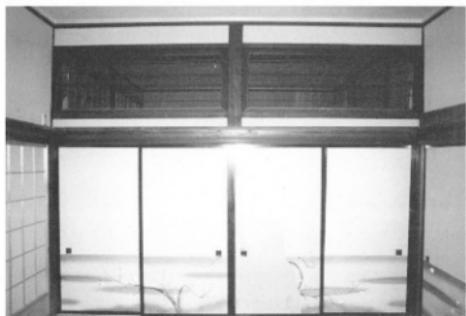
■写真5 「ひろま」下座敷南面

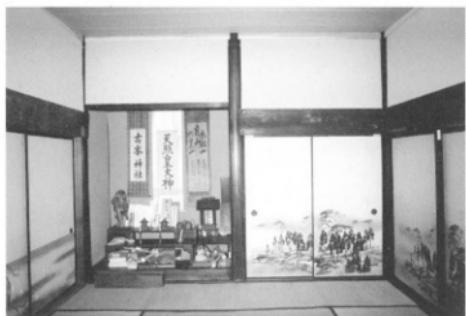
■写真7 「で」南面

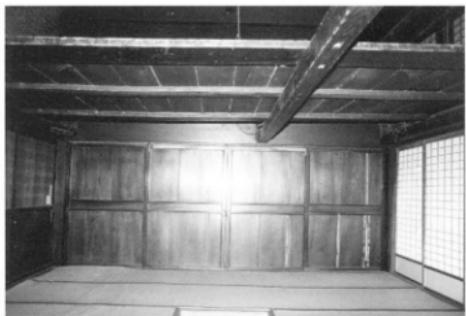
■写真9 「なかま」東面

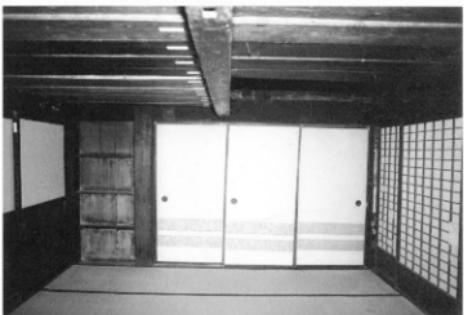
■写真10 「おかみ」西面

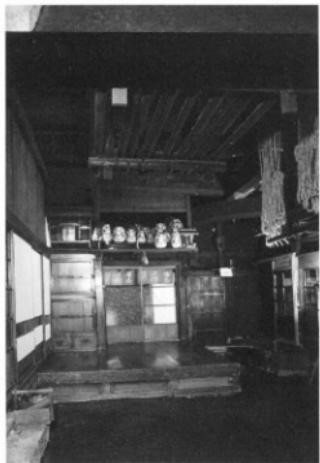
■写真13 土間にわ南面

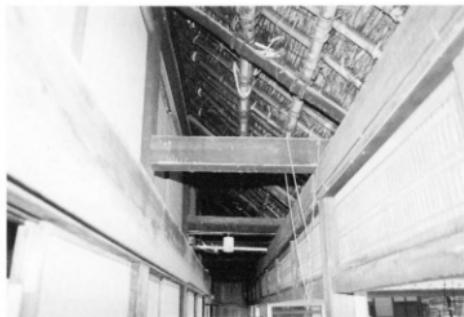
■写真14 緑側「で」より「なかま」方向を見る。

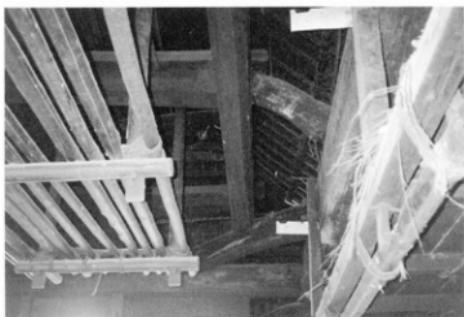
■写真15 台所の上部（火垂）

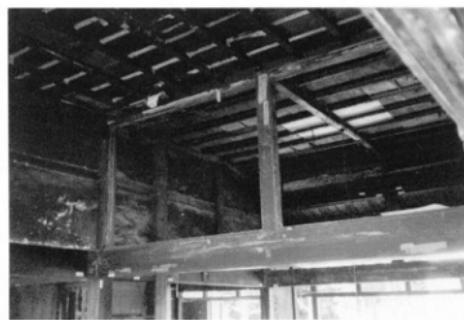
■写真16 台所の上部（根太天井部）

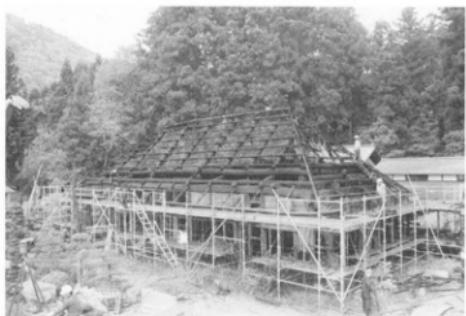
■写真19 母屋解体状況

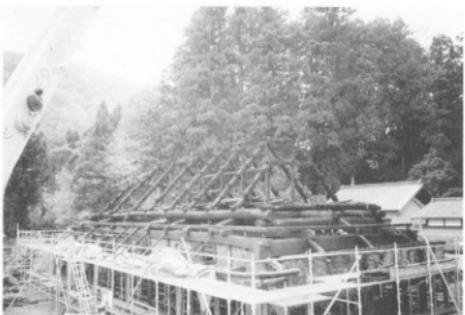
■写真20 桁首組解体状況

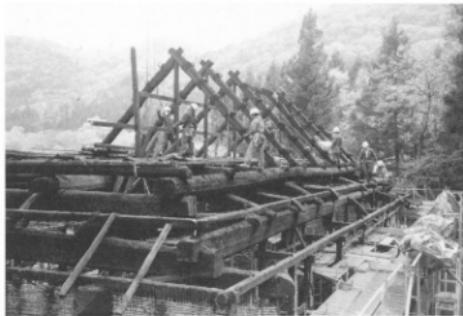
■写真21 屋根解体（桟首組）

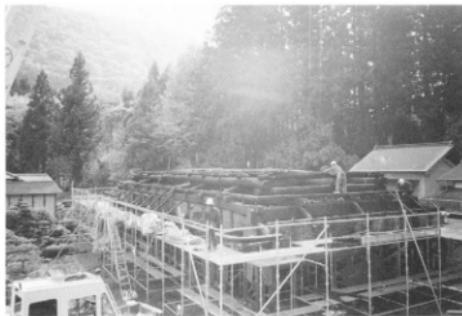
■写真22 桟首組解体状況

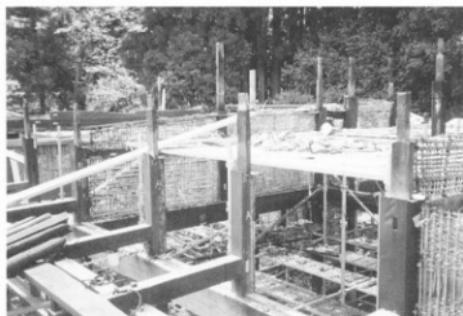
■写真23 桟組解体状況

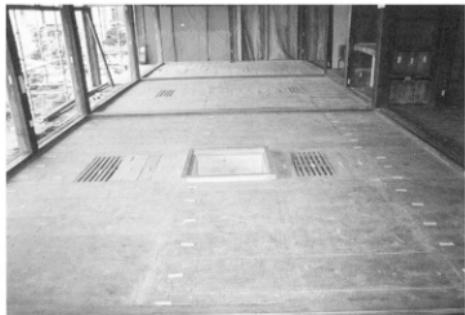
- (13) 大引、根太の破損状況。大引は再用可能なるも、根太は損傷甚だしく、再使用不可。
　板敷き（拭板）はなるべく古いものを再使用すべきと考える。
- (14) 「だい」、「なかま」南面の小壁部、「なかま」、「おかみ」の間仕切り上の小壁部、「おかみ」北面の小壁部には障子式欄間を採光用に設けている。古くは壁であった。

■写真25 床板の状況

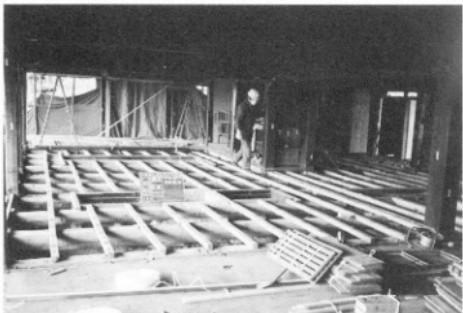
■写真26 床組解体状況

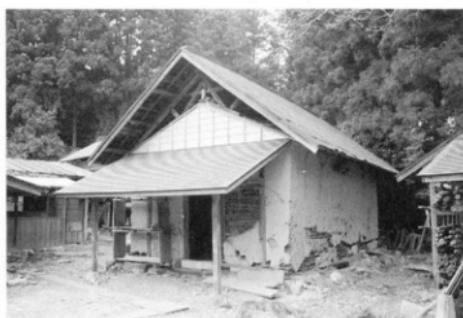
- 妻入りの土蔵で、入った奥行1間（けん）分が土間となり、その奥の3間分は板敷となり、箱状に揃えた羽入れ棚を設けている。
- (6) 翁箱の柱に「二拾四石斗入候事、寛政三辛亥年、大工八幡町善三郎」、また「拾三石七斗五升、寛政六甲寅正月、愛子亀大工助十郎」など墨書きがあり、母屋棟の文政5年（1822）の焼失の前にすでに建てられていたものであることが知られる。
- (7) この土蔵の北側妻の柱列の根元に火災時に受けた損傷の跡がみられ、この文政5年時の火災を免れたものであることが証される。
- (8) 土蔵翁箱として山緒明らかな造構で、同じく仙台市の有形文化財として、母屋棟に対して、このような位置に移築、再建されることが望まれる。以上、解体時における調査図（参考図：平面図、架構図、壁石図等）参照。

■写真40 土蔵外観（南東面）

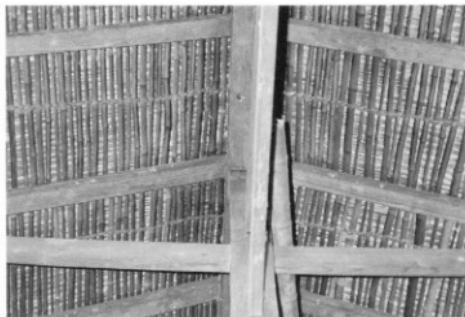
■写真46 土蔵屋根裏

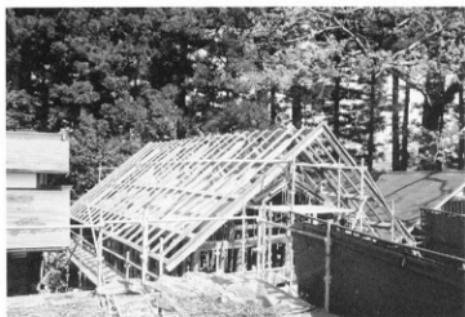
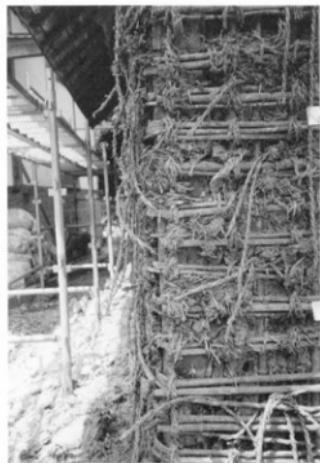
■写真47 土蔵鞘屋根解体状況
