②平成10年度事業 トレンチによる墳丘と周辺の遺構確認調査

③平成11年度事業

④平成12年度事業

⑤平成13年度事業

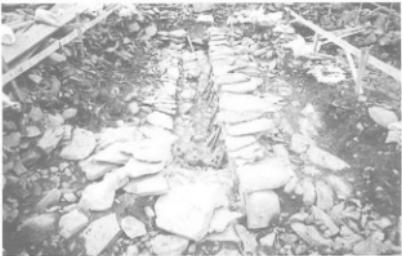
第一主体部解体作業完了後に次に第二主体部での解体作業に着手した。第二主体部は南側壁面中央部画が盗掘により失われているため、その両側は内側に大きく傾き基底部付近まで変形している。また保存状態が良好と思われた北側壁でも中段付近が一部内側に膨らみ出していた部位があり、今後変形が進み崩落につながる可能性が高いことが判明したため解体の対象とした。

②第2主体部解体作業の状況(東から)

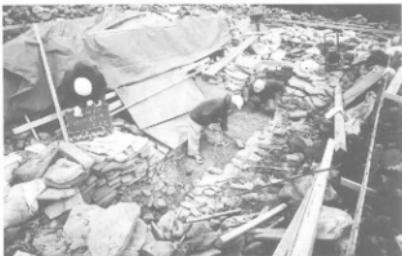
④第2主体部床面下層補強作業風景(南西から)

粘土床粘土を除去した石室床面は砂石状の小型石材群である。石室全体が同様の基礎上に構築されているため不安定な部位があり、このままの状態で下層の石材が動き隙間ができる石室が部分的に沈下する恐れがあるため、粘土床を復元する際にその下層を碎石を含む固い粘土で固定し、この上に粘土床を復元し全ての作業を終えた。

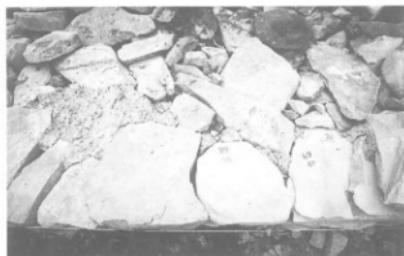
⑤壁面の復元作業状況・第2主体部南壁面中段(北から)

主体部の復元作業　復元時には調査時及び解体作業時に作成した図版や写真を参考に數点ずつ原位置に戻し、教育委員会担当者や太田氏が確認したものから順次固定した。固定の方法は、ステンレス製の針金（直径3mm）を用い、墳丘内の安定した石材に穴を開け接着剤で繋ぐ方法を用いた。上下の石材間には解体調査で確認されたように粘土を充填し滑りを防止した。（第71図-⑤参照）

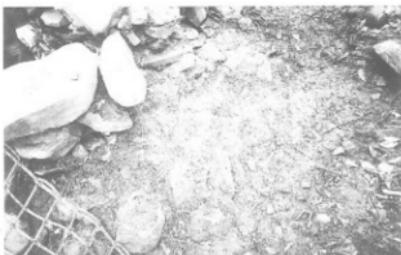
また、解体作業の途中で、石室東西両小口付近の埴丘内部に乳灰色の粘土の堆積が認められた。これは石室構築の一区切りの作業工程を示す標高403m付近にあり、粘土床や石材間に粘土を充填する際の作業の痕跡である可能性も考えられる。

第77図 墓丘内の乳灰色粘土の堆積

第2主体部東側小口付近

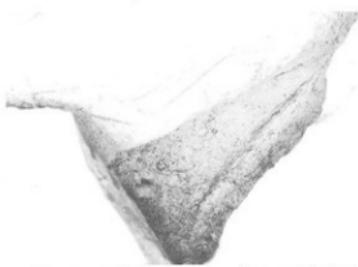
最初に地山上に置かれた後円部の基盤となる石材は大きく、石材間には隙間がある。石室構築範囲には碎石状の小型石材でその隙間を埋め平坦面を造り、乳灰色の粘土を敷き、この上に石室の基底部石材を設置している。粘土は一段目石材の上部にまで及んでおり、粘土床もこの工程あたりで設置されたものと考えられるが、驚いたことに壁面の基底部石材の調査中に石室外に敷設された粘土中からもガラス玉が出土した。出土状況からみて副葬品の混入ではない。最終的に、同様の状況は基底部付近まで解体を実施した5箇所全てで確認されており、解体を実施していない部位の粘土中にもガラス玉が含まれているものと考えられる。石室内の粘土床内における玉類の散乱した出土状態は、盗掘によるものでは無く魔除けのような祭祀遺物として、あらかじめ粘土に練り込まれていたものであることが判明した。(出土位置はP.59・第81図参照)

第78図 石室外粘土中のガラス玉出土状況
第2主体部北壁基底部付近

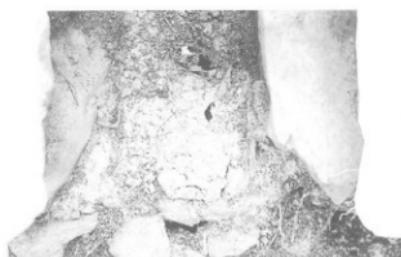
第79図 碎石の基礎部と最下段石材間の粘土
第2主体部南側壁中央部

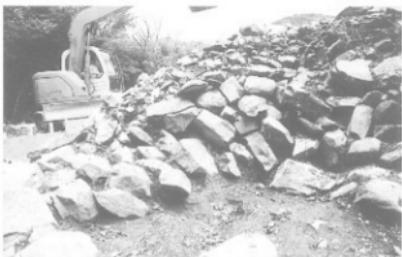
②後円部北側墳丘断面(北西から)

最下層に埴地して斜めに積まれた石材が見える

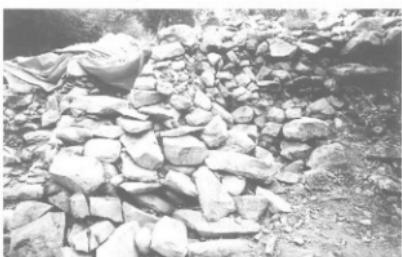
⑥後円部北側墳丘断面(北西から)

↑段目のテラス面(矢印)の高さで積み方が変わる

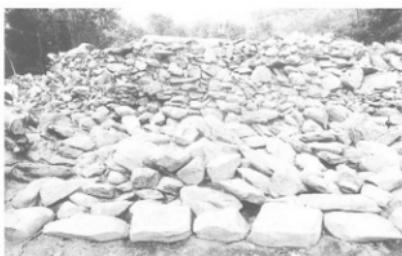
⑦後円部西側最下層石材検出状況(西から)

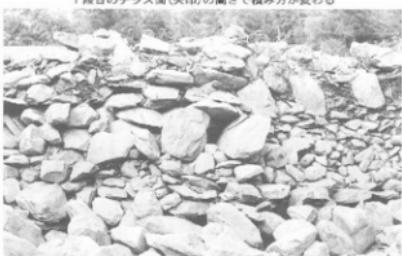
⑧後円部西側墳丘断面(西から)

矢印が最初に運られた基壇部

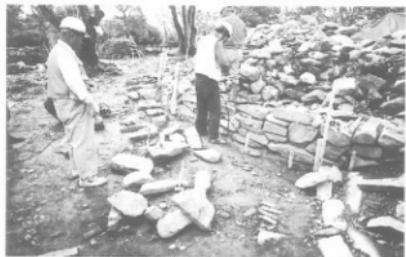
①後円部東側復元作業着手時の状況(北から)

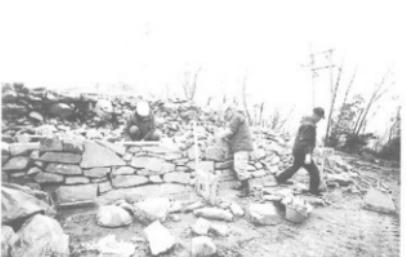
⑦後円部西側最下層石材検出状況(西から)
