中寺廃寺跡
金剛寺十三重塔
金剛院経塚

平成24年度

まんのう町教育委員会

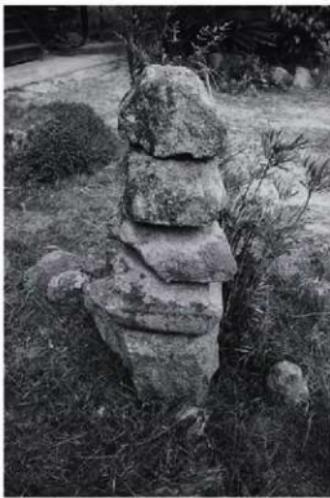
塔身十三重は側縁部がほぼ欠損していた。図に内部剥離として示した所は、表面に柔らかい層が確認された。この層には石材の砂粒が確認された。これは付着物ではなく、苦などが石材の表層を巻き込みながら生育したもの、あるいは過去に補修したものと考えられる。過去の修復歴については不明であったが、施工に際しては教育委員会の担当者の意向でこの部分を残したまま施工した。

塔身13・12重(上から2・3段目) 南東から

塔身13・12重(上から2・3段目) 北西から

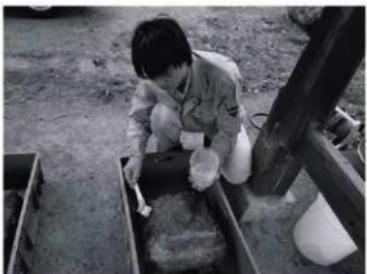
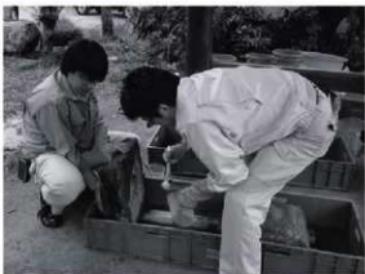
洗浄剤の塗布

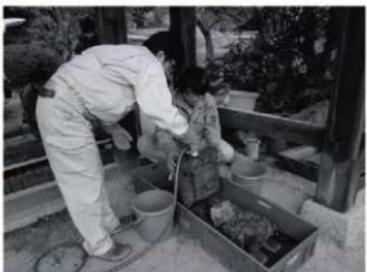
水洗

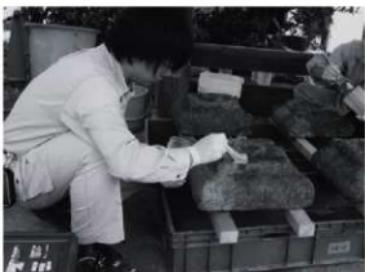
硬化剤の塗布

乾燥を確認した後、Aquo-Siloxane TypeS Ver1.111 をハケで塗布した。亀裂や内部剥離を確認した場所に関しては出来るだけ多く流し込む様に塗布した。塗布は間隔を空けて数回行い、充分な浸透が確認できたら終了した。

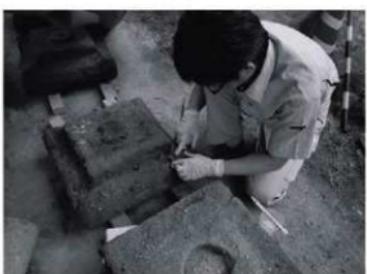
補修

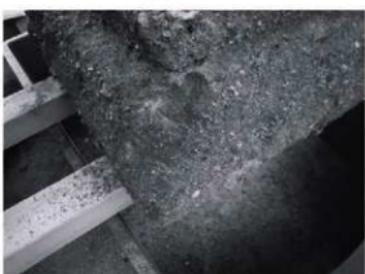
補修後

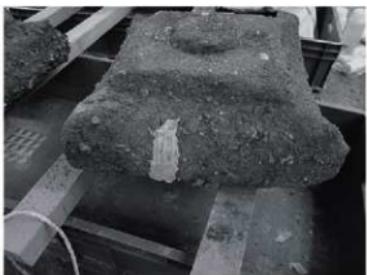
充填時の漏れ防止措置

深い亀裂の充填方法は、亀裂にパックアップ剤を塗布し、その上を再剥離性樹脂で覆い、他の亀裂から処理剤が漏れるのを防いだ（パックアップ剤を塗布することで、再剥離性樹脂が剥がれやすくなるため、石材を傷つける危険性が小さくなる。）。再剥離性樹脂の上部には注入口を設け、注射器を用いて注入していった。Aquo-Siloxane TypeH Ver1.212 を粘度の低い状態で使用し、数滴ずつ注入した。接合の場合は、さらに粘度が高くなった段階で、通常の接着剤と同じ要領で接合する。処理剤が表面に見える場合は、処理剤の表面に採取した砂粒を用いて、他の部分と違和感がないように仕上げた。補修の際には、処理剤と砂粒を混合し作成したバテを用いる。このバテによる作業は、処理直後ではなく時間をあけて色合いを確認しながら行うため、現在まだ途中段階である。

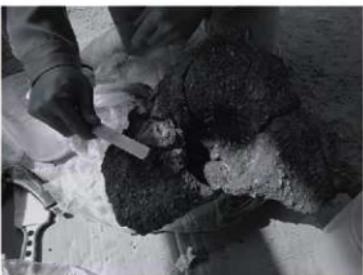
接合力所の仕上げ
(余剰接合剤の除去)

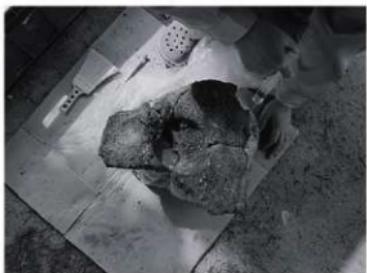
充填剤の注入

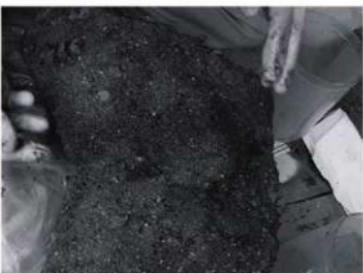
補修

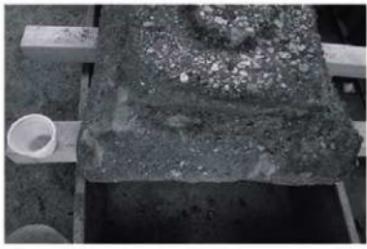
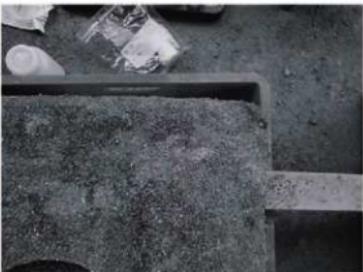
補修後

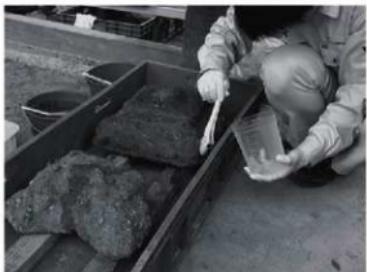
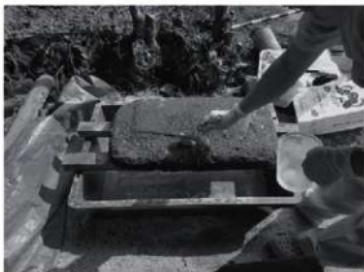
防腐剤の塗布

防水剤には Aquo-Siloxane TypeS Ver4.063 を用いる。Aquo-Siloxane TypeS Ver4.063 はポリエーテルシロキサンアルコキシランの混合溶液である。Aquo-Siloxane TypeS Ver4.063 は石材の吸水と蒸散の傾度を抑えることが目的である。つまり、余分な水分は追い出し、ある程度の水分は捕捉するため、石の亀裂や凍結といった劣化要因を軽減できる。また、処理剤の特性からある面では撥水効果も持つこととなる。ただし、今回の石塔のような凹凸の著しい表面では撥水状況は確認しにくい。

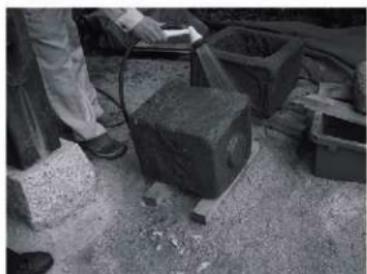
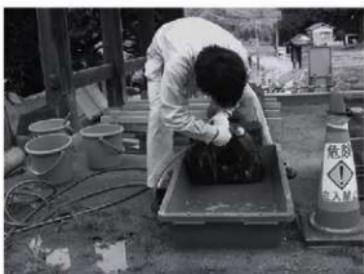
水洗

った。その後、比較的浅い亀裂や外れた部位の接合および補修、内部剥離や充填が必要な部分についての処置を施した。さらに、防水処理を行った。通常はこの作業まで行い、施工完了となるが、今回は十三重塔が水田に隣接することから、念のため水洗作業を行った。

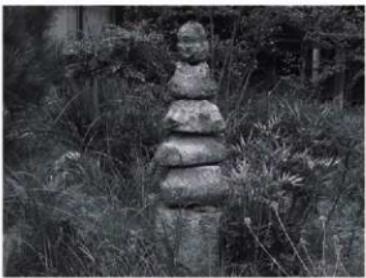
施工後

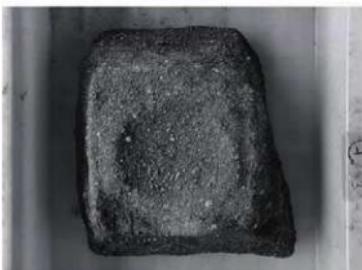
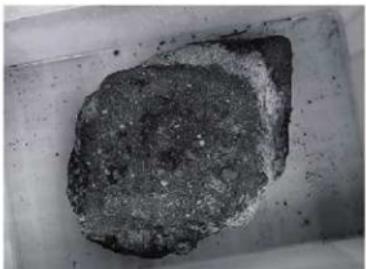
塔身13重

施工前は苔や泥の付着があり、欠損や亀裂が入っている。施工後には付着物が除去され、欠損や亀裂は補修した。

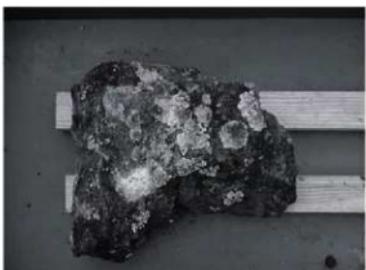
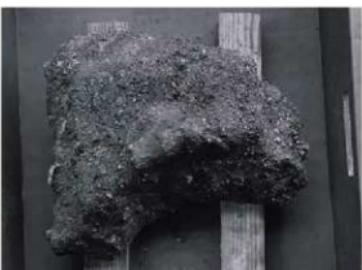
塔身10重

塔身十重は最も劣化の著しい部位であった。表面は厚い苔に覆われ、亀裂がかなり多く入っていた。確認の際に持ち上げたところ、すでに内部まで大きな亀裂が入っており二つに分割されていた。施工時に分割された部分を接合し、比較的亀裂が浅い場合できる限り充填を行った。

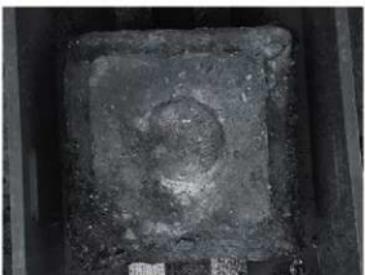
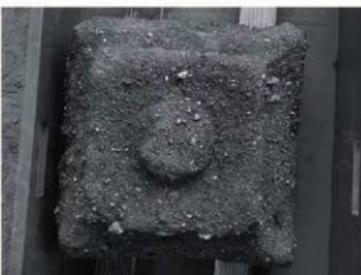
塔身 9 重

その他の塔身に関しては、全体的に表層は風化しているが、下層部状態は良く、亀裂や欠損が少なかった。特に埋没していた基礎と根石に関しては、風化はほとんど確認されなかった。このため、基礎と根石に関しては、洗浄と防水処理のみを行った。
