史跡備中松山城跡

石垣総合調査報告書

2004.3

岡山県高梁市教育委員会

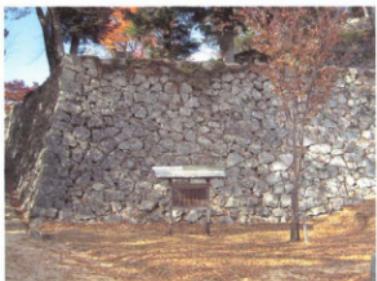
算木積の見られる厩曲輪の高石垣 (km51)

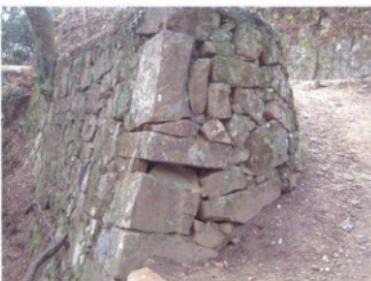
板状の石材を縦と横に交互に用いる二の丸搦手門 (km103)

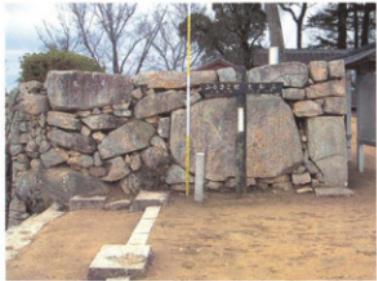
二の丸櫓門。巨石を据えて鏡石としたもの (km93)

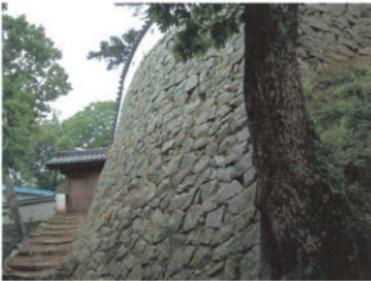
曲面をもつ二の丸の石垣 (km113)

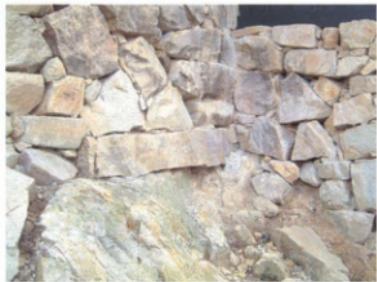
岩盤上に築いた天守台石垣。板状の石を据えている (km167)

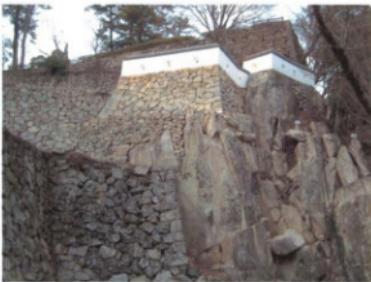
巨大な岩を取り込んで積み上げた備中松山城の特徴的な石垣 (km53他)

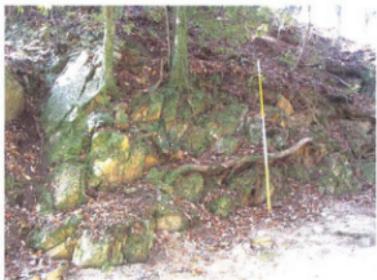
露岩を組み込んで築く一小松山城跡 (km214)

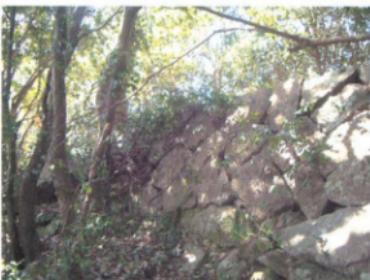
谷積一中太鼓櫓跡北の道 (nt22)

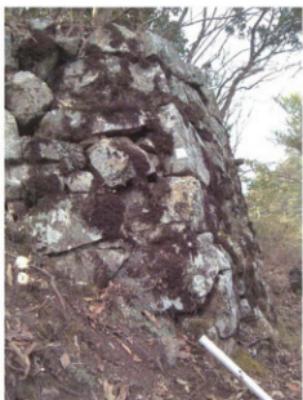
しのぎ一下太鼓の丸跡 (st6, 7)

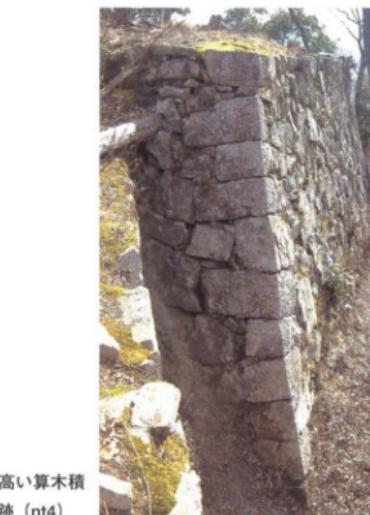
完成度の高い算木積
中太鼓櫓跡 (nt4)

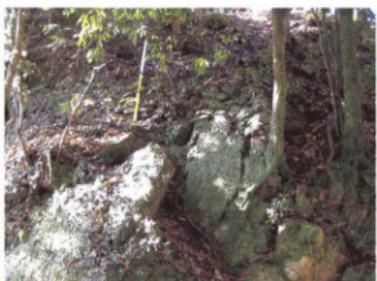
露岩上に築いた石垣一小松山城跡 (km215)

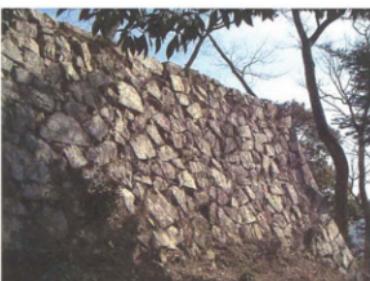
ソリをもつ石垣一中太鼓櫓跡 (nt7)

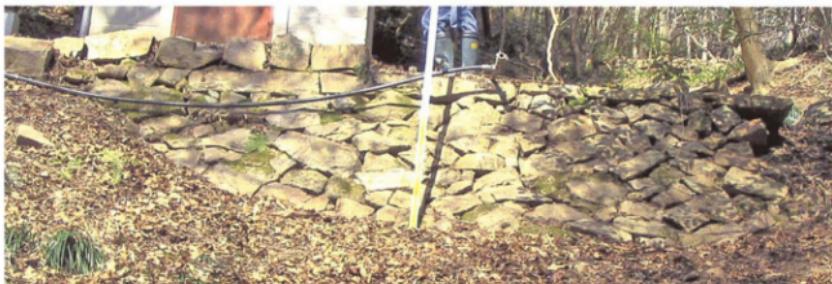
最も緩やかな勾配0.9を持つ石垣は、後曲輪の北面石垣（km172）であるが、この石垣は石垣下部にハラミが生じており、この影響を受けているものと思われる。これを除くと、最大の勾配は、相模城戸地区のai60石垣で0.65、次いで二の丸北部東面石垣（km99、100）にみられる0.55、水の手御門脇曲輪南面石垣（km188、189）の0.5等がみられる。

最も緩やかな勾配0.65のai60石垣（相模城戸跡地区）

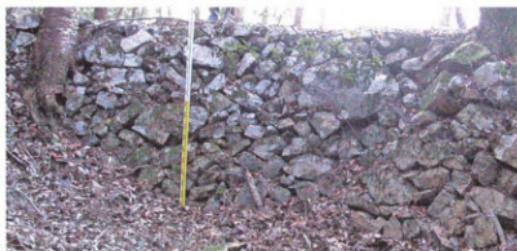
東西方向切通の土壘、斜面すり付け部の石垣（kt3石垣）

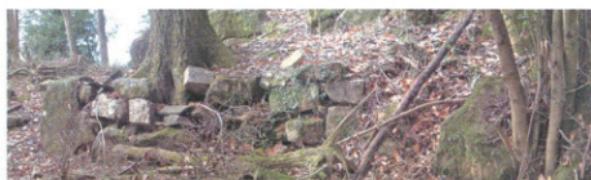
御社壇石垣。所々野面石が見られる（tj4石垣）

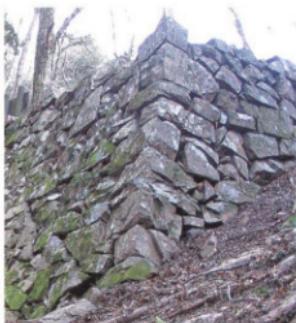
相畠城戸跡番所跡西面石垣（ai63・64石垣）

比較的完成度が高い算木積がみられ、石垣築造の技術、意識は高いと考えられる。

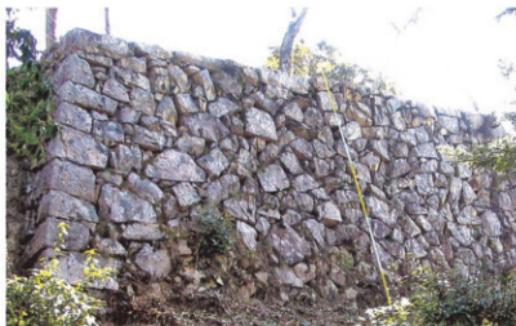
中太鼓櫓跡西面石垣

比較的大きめの石材を用い、出隅角は算木を意識した積み方がみられる。

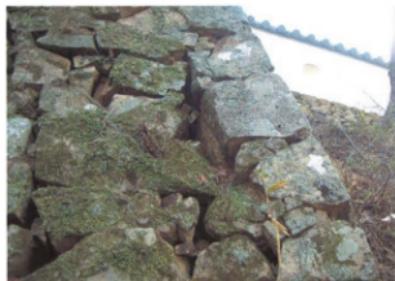
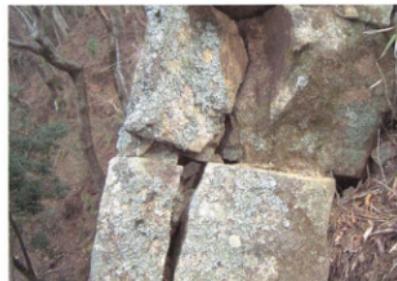
小松山城跡地区本丸下の段八の平橋西面石垣(km139)は、全体にハラミがみられるが、特に右隅角部の石材に割れが、スケ落ちがみられる。また、石垣高さも5mを越えるが、極めて急峻な斜面上に積まれており、地盤の安定性も絶対的なものではなく、崩落の危険性が高い。

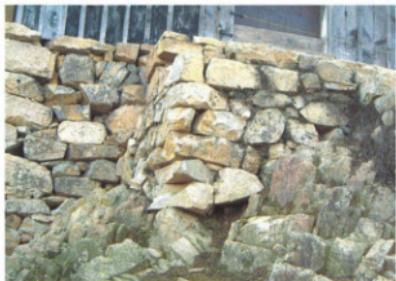
小松山城跡地区本丸上の段二重櫓北東面石垣（km149、148）は、岩の上に積み上げられた石垣であるが、出角部の石材がしっかりと岩になじんでおらず、数点で接する状態であり、極めて不安定な状態になっており、崩落の危険性が高い。

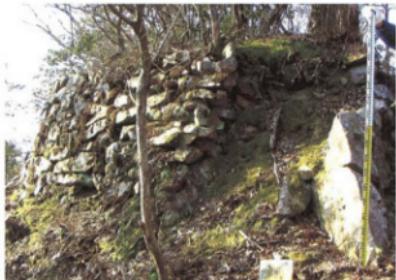
下太鼓の丸跡地区的北側雁木東面石垣（st5）の隅角部が大きく崩落している。北に接するst6も連鎖的な崩落の危険性がある。

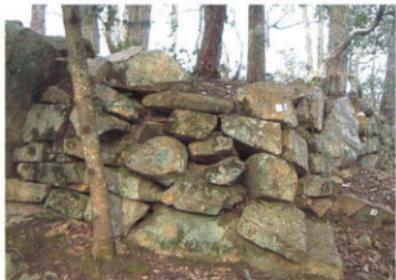
下太鼓の丸跡地区的上段南東面石垣のコーナー（st13・14）部は、下部の石材が大きくズレ出しており、崩壊の恐れがある。

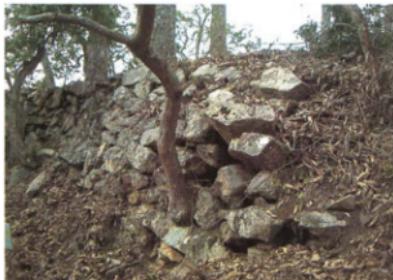
下太鼓の丸跡地区上段南東面石垣（st13）の隅角部は、右側石垣（st12）の崩壊部から連鎖的に崩れ出している。

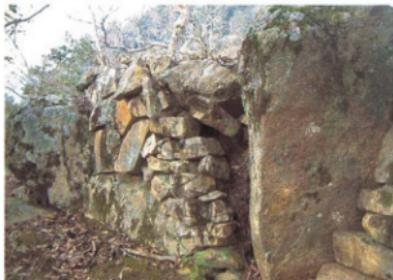
下太鼓の丸跡地区的上段南面石垣（st14）は、自然の岩盤との接続面のすき間ができ、岩盤周りの石垣が浮き出している。

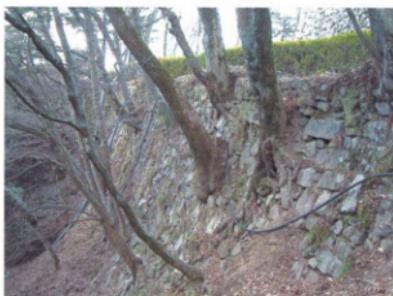
小松山城跡地区三の丸南面石垣（km41写真左）と二の丸東面石垣（km97）。多くの樹木が石垣面上に成長しており、今後、さらに成長し、樹根の肥大などによって、大きな変形を受けるおそれがある。

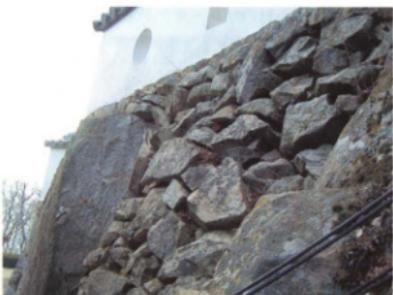
小松山城跡地区厩曲輪東面石垣（km56写真左、km55）は、急斜面に築かれた岩を取り込んで積んだ比較的延長の短い石垣である。積み石のズレがみられ、全体的に浮き石の状態の積石もみられ、今後地盤の変動などによる崩落の危険性がある。

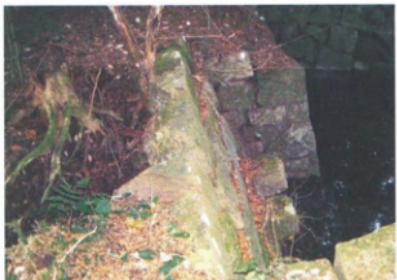
大池地区の池北面石垣（oi4）は、池の排水口であるが、天端付近は裏込がなく、不安定な状態である。

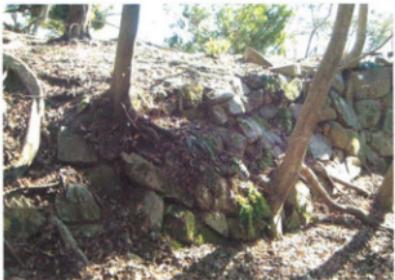
相畠城戸跡地区的区画割石垣（ai31）は、中央部全体が前に大きくはらみ、周囲の積石も動き出している。

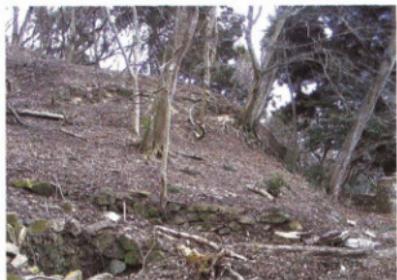
相畠城戸跡地区的土留石垣（ai21）は、土圧が最もかかる斜面先端部に当たる隅角を中心に崩壊している。

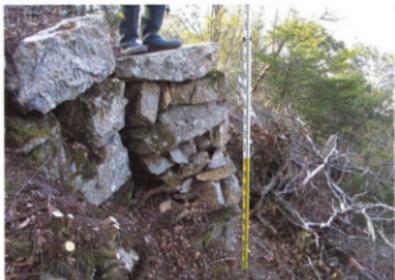
下太鼓の丸跡地区的南西端石垣（st40）は出角に小石材を混合して用いており、非常に不安定な積み方となっている。

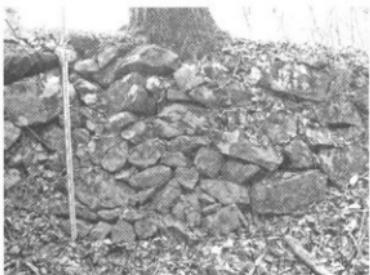
石垣番号	kt. 004	地区名	切通及び番所跡	曲輪名
石垣部位				石垣位置 (該当石垣は内内中心部に在する)
角の形状	右 入角(本來入角右側の石消滅) 左 入角(カーブ)			
石垣延長	天端 2.65	下端 2.65		
石垣高さ	左 1.60	右 0.28		
	最高 1.60	最高点位置		
石垣勾配	左 0.40	右 0.00		
	最高地点 0.40			
地盤状況	土・平坦面			
石材種別	切石			
石積工法	打ちハギ+乱積			
石垣現状	ハラミ			
構築年代	Ⅲ期			
危険度	B			
特記事項	本來内側にカーブしていたと思われるが、全体に大きくハラミ。樹木の根によると思われる。曲面を持つ。			
破損の要因と破損状況	施工法等構造上の問題などにより、ハラミがみられる。	略図

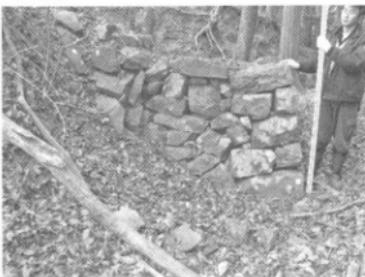
石垣番号	kt 006	地区名	切通及び番所跡	曲輪名
石垣部位				石垣位置(該当石垣は内内中心部に在する)
角の形状	右 出角			
	左 入角			
石垣延長	天端 1.85	下端 2.10		
石垣高さ	左 0.57	右 1.35		
	最高 1.35	最高点位置		
	左 0.30	右 0.10		
石道勾配	最高地点 0.10			
地盤状況	土・平坦面			
石材種別	割石			
石積工法	打込ハギ・乱積			
石垣現状	ズレ・部分崩壊			
構築年代	Ⅲ期			
危険度	C			
特記事項	右隅角は算木積(高)。すり付け部数石は難な積み方。			
破損の要因と破損状況	施工法等構造上の問題などにより、ズレ、部分崩壊がみられる。	略図

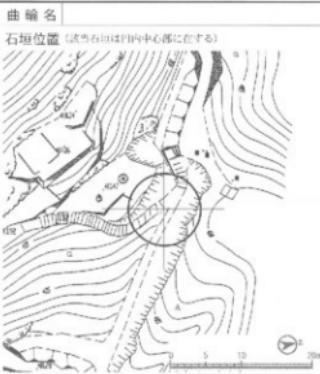
全景写真1

石垣番号	kt_011	地区名	切道及び沿所跡
石垣部位	道路		
角の形状	右 すり付け 左 すり付け		
石垣延長	天端 0.90	下端 0.90	
石垣高さ	左 0.28	右 0.55	
	最高 0.65	最高点位置	
石垣勾配	左 0.00	右 0.00	
	最高地点 0.20		
地盤状況	上・斜面		
石材種別	割石		
石積工法	打込ハギ・乱積		
石垣現状	小ハラミ		
構築年代	Ⅲ期		
危険度	B		
特記事項	後世のもの？または残存部を道路修理の際活かしたものか。右は木に突き当て、左は道路側壁の木材となる。		
破損の要因と破損状況	施工法等構造上の問題などにより、小ハラミがみられる。		
	略図
