# 史跡松江城整備事業報告書

(第5分冊：環境整備)

2001年3月

松江市教育委員会

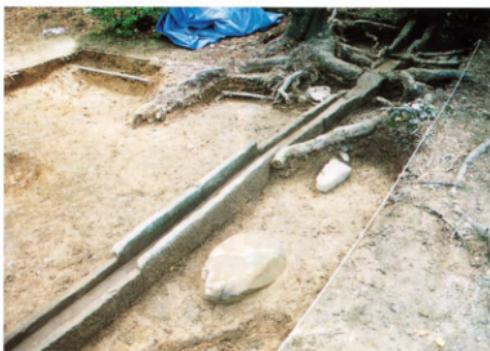
2-II-5 御廣間北面西

遺構面より、礎石・抜き取り痕等を検出した。

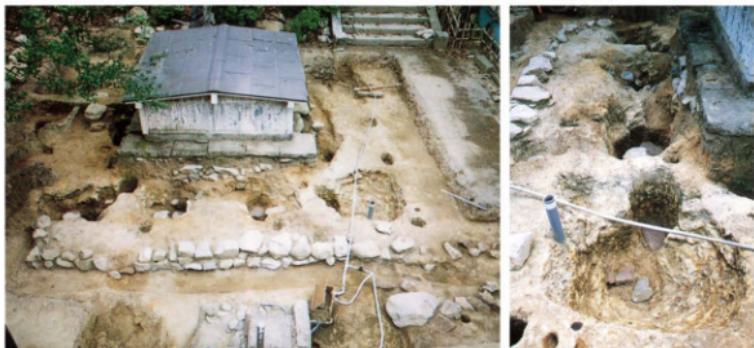
2-II-8 発掘遺構調査全景

現在の井戸周囲から掘立て柱穴、地覆石列、排水溝等の遺構が検出された。絵図・文献に記されている通りの遺構であることが確かめられた。

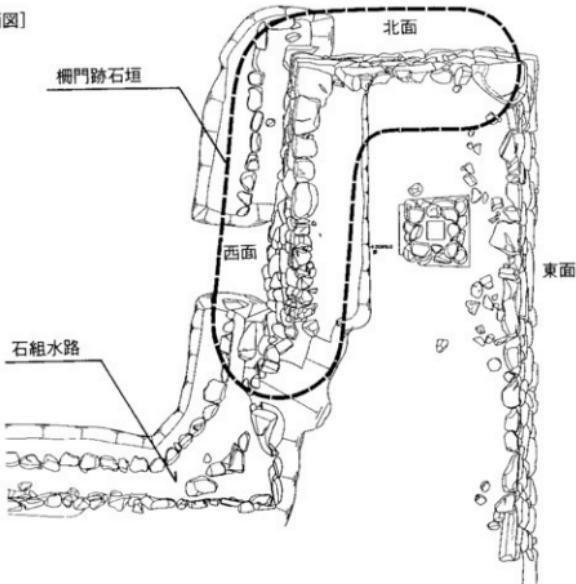
[石垣展開図]

大手柵門石垣（南側石垣）については、西面（柵門背面側）の石垣が樹木や土砂の崩落により、そのほとんどが崩落寸前の状態であり、その結果、一體となる北側、東側へ繋がる石垣面の変形を助成している状態である。また西面の破損している石積については、後世の積み直しと石材自体も近年取り替えられ、城郭石垣にそぐわない状態である。

石垣解体は、残存する根石については、そのままとし、上部については、そのままとし、上部についてのみ番付し積み直した。西面については、利用可能なものの石積に利用し、新たに石材を補充して、上羽の形状に伴わせて石垣形状を決定した。なお、石垣の解体調査で石垣下に石組水路が検出され何度かの改修の痕跡が見られた。

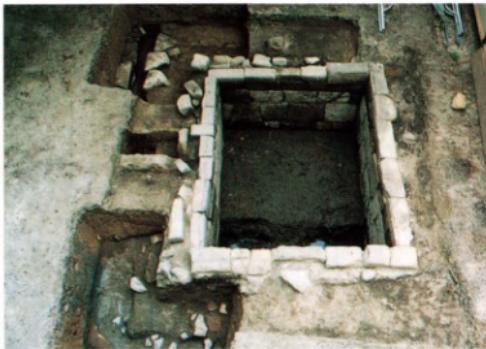
井戸跡 A 遺構は地表面下に切石と来待石で樹形に囲まれて井戸跡がある。何處かの積み直しが見られるが、比較的良好に残る。往時は地下から湧き出る水を溜めたもので水洗いのような用途に使われたものと思われるが、井戸跡 B のように汲み取り口の敷石や検出された隣接する排水路を繋ぐ敷石（洗い場）や水路は見受けられない。

井戸跡 A 検出遺構（地下保存）

整備では遺構の保護を優先し、現地表面での遺構表示と説明板の設置のみに留めた。遺構表示方法は、遺構の上部（地表面位置）で同規模に切石（来待石、切石）を並べ、内部を舗装仕上げとした。

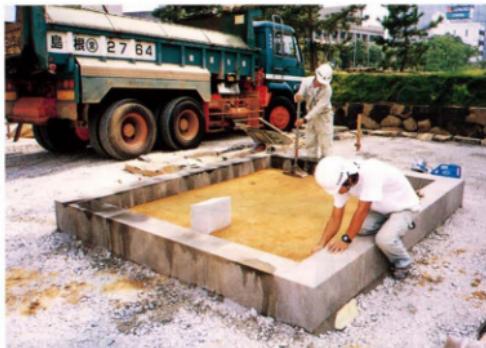
井戸跡 A 施工状況

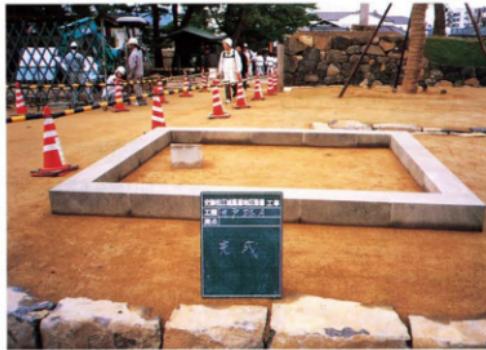
井戸跡 A 整備状況

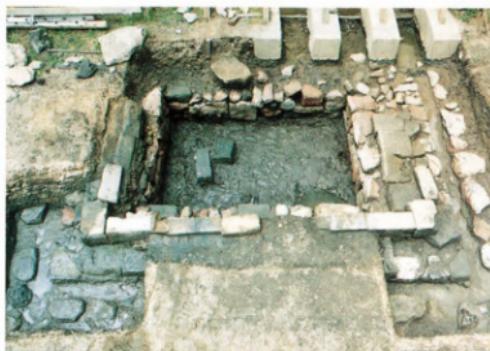
井戸跡Bは発掘調査から、現地表面約50cm以下から、井戸を囲む石垣と石貼及び水路、高さ約1尺の縁石（建物上台縁石）及び井戸水汲み取り口の渡り敷行が検出された。井戸の水面規模は約3.0×2.1mと大きく、水汲み場や洗い場と考えられる水は、地表面下を通る湧き水を溜めたものである。

造構については、たいへん類例が少なく貴重で、一部石積等消失・破損しているものの、敷石の構造や縁石の状態など、井戸の構造を明確に残している。

井戸跡B検出遺構（地下保存）

整備では、造構を破損しないよう埋戻し、その上部に同等・同規模のものを再現した。井戸の右組み（石垣）、石貼については、粘性土等で締固したように石積・石貼とし、往時の構造とした。井戸屋形の構造と一体となる来待切石縁石については、その基礎となるため、下部にコンクリートト布基礎を設置した。水汲み用の渡り（踏石）については敷石（水路）面に造構等同等に自然石平石を見つけて接設置した。

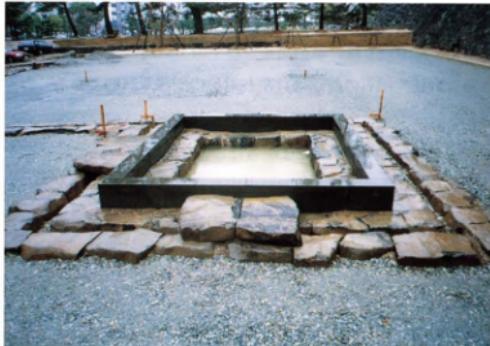
井戸跡B石敷復元状況

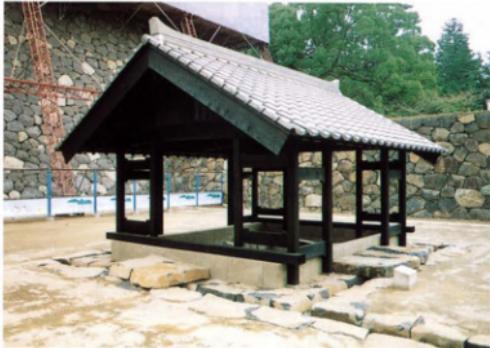
井戸跡B屋形復元状況

井戸屋形構造の想定については、直接的な検討可能な出土物はなく、参考になるような他の城郭の屋形や敷石に一部平石として屋形の柱基礎として使われた位置を踏襲し、木構造、屋根瓦等とした。参考とした井戸屋形は明治期の写真に載る熊本城内井戸屋形で、土台石のように建物下部に切石を巻き、水切りとする構造である。切石上部に貫（台輪）を回し、より木構造と縁石が一体となる構造である。敷石遺構の外側に向る水路については、雨落ち溝である可能性があり、屋形屋根の張り出しについても、同寸法内に納めることとした。

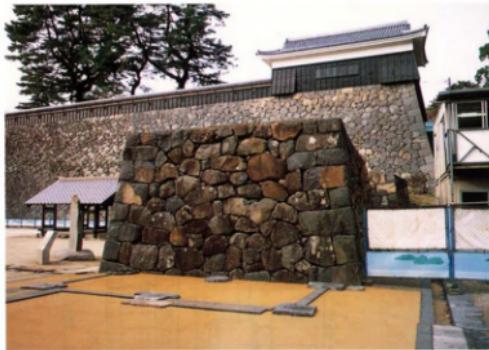
大手門跡現地表面下約60cmのところから検出された礎石等残存状態はきわめて良好である。櫓門に関する礎石（14石）、礎石を繋ぐ地覆石（米待石）、また門前面、出入口に敷いた敷石（来待石）、礎石に付随した添石等が良好に検出された。一部水路が後世の改変により破損しているのみである。

大手門跡整備状況

整備施工では、往時の礎石等加工の意味が解明され得なかったことにより、可能な限り忠実に（石材の材質、形状、加工程度）採取、加工、設置した。門跡の周りの水路及び自然石水路と同等のものとして整備した。門跡内部については、往時は土であったものであるが、往来が著しいことから、アスファルト系の土色舗装にし、水路は軽自動車通行にも耐えられる蓋板（クリ板）を設け、通行の安全を図った。

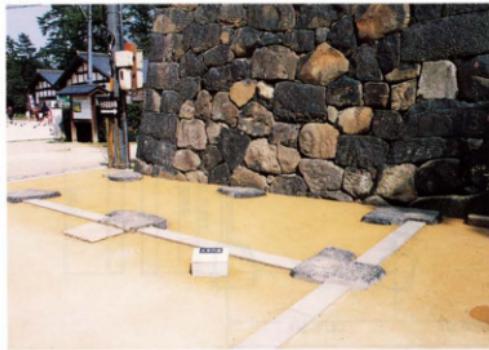
大手門跡整備状況

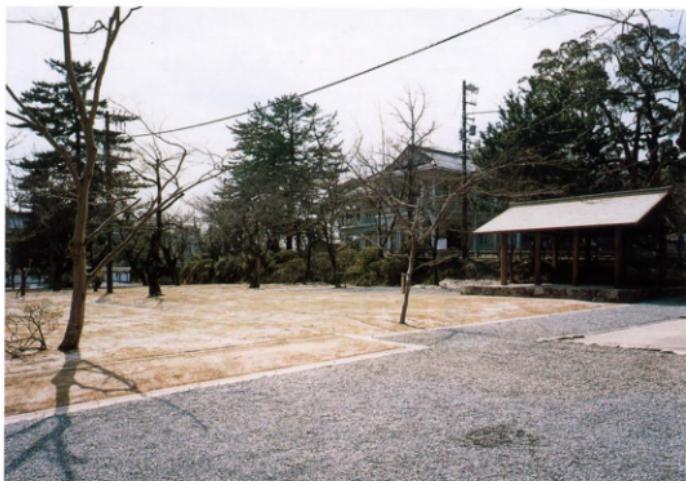
御殿跡整備竣工。太鼓櫓前より眺める

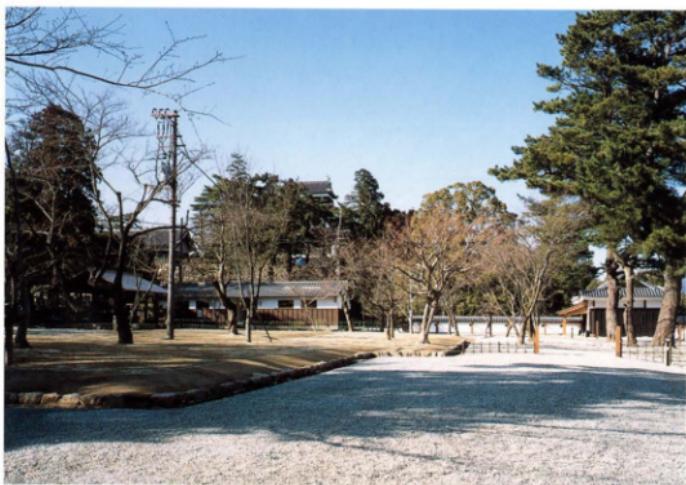
御殿跡整備竣工。南櫓前より眺める

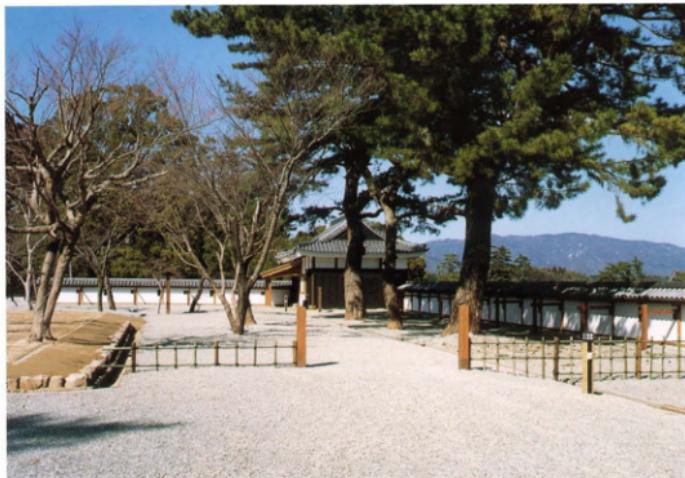
二之丸地区整備の竣工。平地門付近

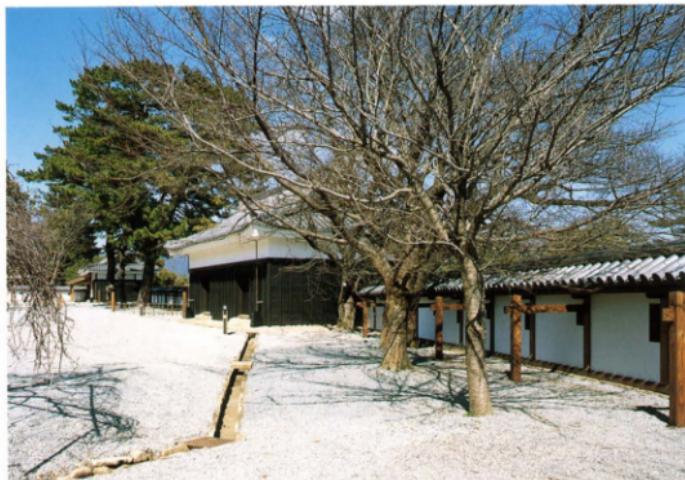
二之丸地区整備の竣工。中棧、太鼓棧付近

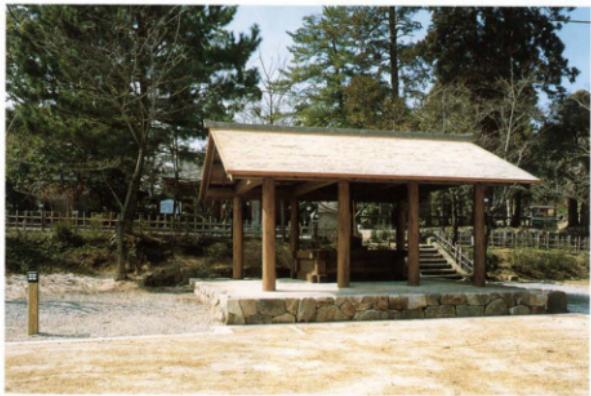
井戸屋形の竣工

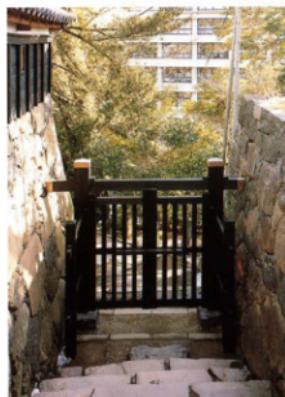
南口門跡管理門の竣工

造構の破壊に留意し、南口門跡の造構の位置から外した位置を切削した。

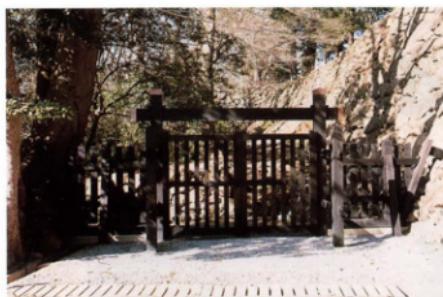
西之門跡管理門の竣工

城山管理のための門として西之門跡に冠木門を整備した。

造構の破壊に留意し、西之門跡の造構の位置から外した位置を切削した。

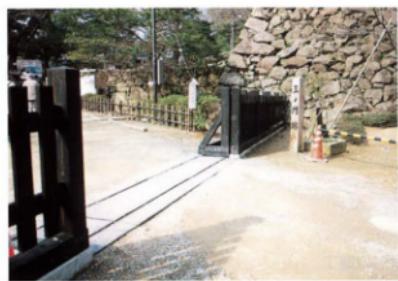
三之門跡管理門の竣工

城山管理のための門として三之門跡に屏重門を整備した。

造構の破壊に留意し、三之門跡の造構の位置を外した位置を切削した。

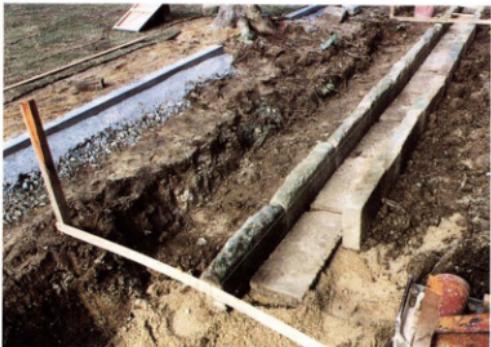
排水路整備工事中

敷地内に残る創建の来待石製排水溝を掘直して雨水排水計画の整備をした。整備にあたっては、現状の平面位置、石垣の高さ、水勾配を見据えて計画を立てながら実施した。部分的に欠失している排水溝は新設の来待石にて製作し補足した。御殿跡の雨落ちのうち排水溝が確認されなかった範囲は、擬石皿形ブロック排水溝を設置し整備した。また、必要な位置に接続枠、暗きよを整備した。図3-II-9参照。
