県指定史跡甲府城跡 平成26年度調査・整備報告書

舞鶴公園石垣補修工事に伴う坂下門跡周辺・銅門跡南面
天守台穴蔵石垣の調査・工事および立会調査等の報告

山梨県埋蔵文化財センター調査報告書 第303集

本書は、2014（平成26）年度に県指定史跡甲府城跡で山梨県県土整備部が実施した石垣補修工事に伴い、山梨県埋蔵文化財センターが行った石垣調査の発掘調査報告書であります。

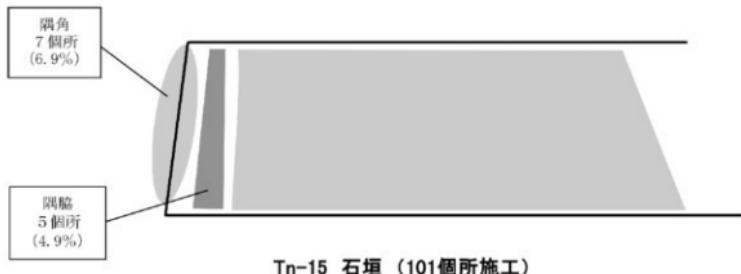
N-26ではA（詰石落下）が最も多く、H（剥離・浮き）がそれに続く。その他の施工対象石垣では、H（剥離・浮き）が最も多い。経年による石材の風化が伺える。第2位と第3位には、A（詰石欠落）とC（ゆるみ）が挙がっている。N-34とTn-15ではG（山傷）がそれぞれ約12%と約10%を占めている。

N-34やTn-15では2位となるが、その他の施工対象石垣では、控えの短い詰石等を示すC（材料欠陥）が1位となる。取り分けH-28とT-7では全体の約50%を占めるほどである。その他、B（自然）、A（経年変化）が高い割合を占める。また坂下門跡周辺石垣や、銅門跡周辺石垣では、すべりや奥行不足を示すD（石垣形状）が多くみられた。

図4-3-9 坂下門跡周辺、銅門跡南面、天守台穴蔵入口石垣 傷みの分布模式図

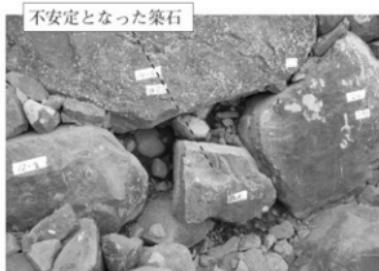
写真 5-1-12 施工前

周囲の築石と接点をもたない不安定な築石の安定化

- 不安定となった築石の周囲に詰石を施し、安定させる。
- 近接する岩盤の露頭から安定した詰石を積み上げ、不安定となった築石を安定させた。

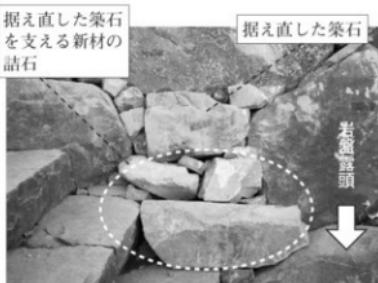
写真 5-1-13 施工後

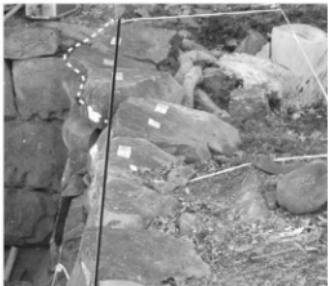
写真 5-2-2 丁張に対する孕み出し

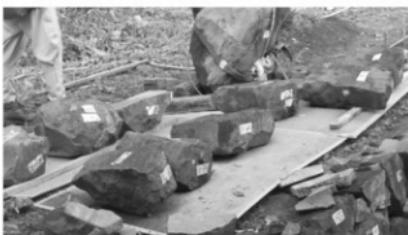
写真 5-2-5 石材保管状況

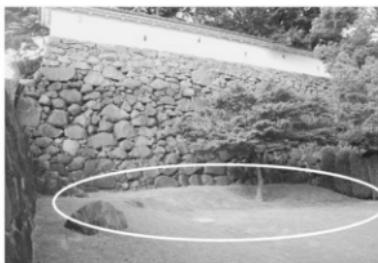
写真 5-3-5 土留め石を置かないタイプ

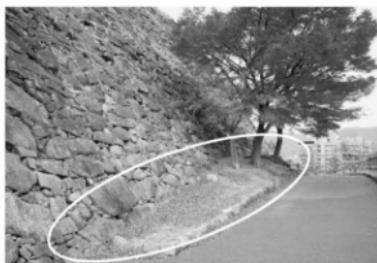
写真 5-3-6 土留め石を置くタイプ

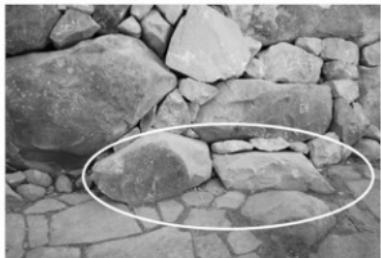
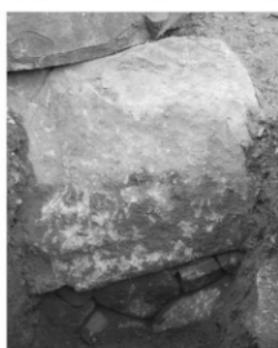
- 根石露出部分に詰石を施し、その上に盛土を構築する。
- 土留めの石垣を構築するため、床板を一部剥し、西側隅角部分において、約 $50\times30\text{cm}$ 内を地表下70cmまで掘削した。
- その結果、隅角部の根石と想定していた石材の下に、石垣が確認された（写真5-4-10）。

写真 5-3-10 隅角部掘削状況

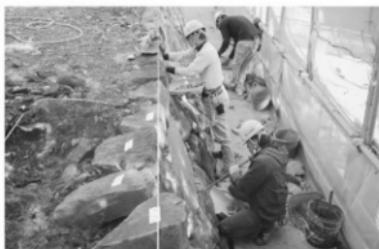
裏栗石の補充

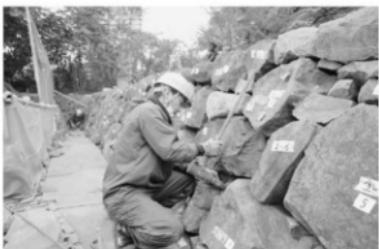
詰石の綿固め作業

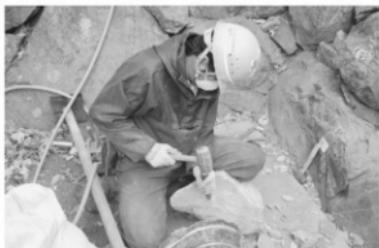
新材の加工作業

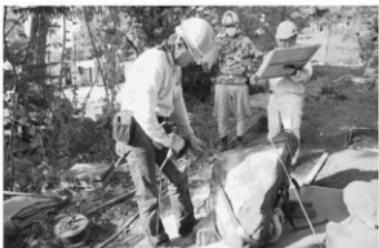
アンカー工施工

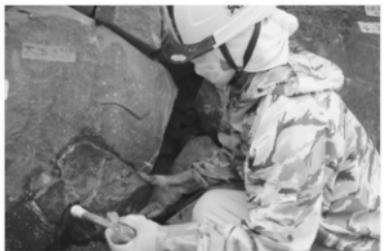
ボンド施工

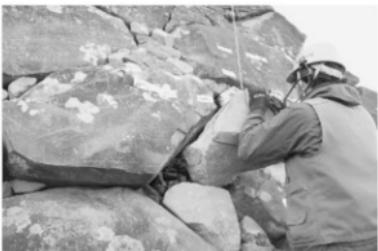
クレーンを用いた大型石材の据え直し

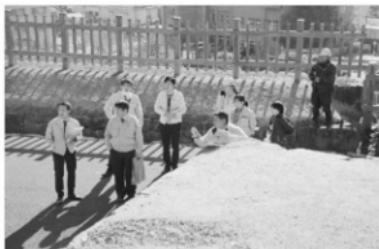
甲府城跡における伝統的な根石露出対応の視察

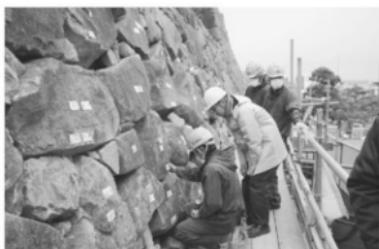
施工後確認
