第6章 城壁修復工事における考え方と方向性

第1節 経緯と経過

第2節 城門及び城壁の構造、規模、形状

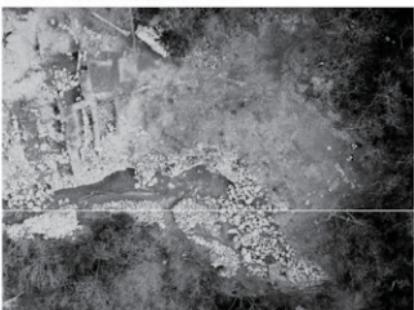
写真 32 城門南側城壁の俯瞰写真

城門南側の城壁が最も残存しており、第4章で既述したとおり、約1m間隔で現場での計測を行った。ただし、断面図の通り、石積みの大半にかなりの変形が生じ、基準勾配が残る部分はごくわずかで、勾配変化点の存在、勾配変化などからオリジナルの勾配を留めている箇所と孕みなどの変形が生じた部分の見極めが非常に難しく、様々な可能性が想定された。そのため、最も良好に残存する箇所の判別に加え、①目地が通る箇所で勾配変化がないか②入隅部分は構

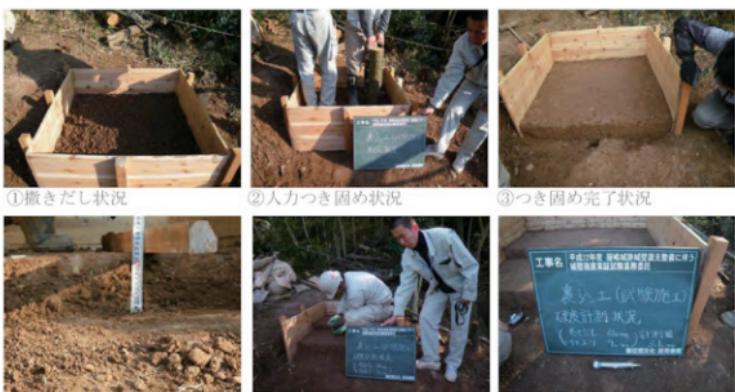
写真 34 仮施工の実施状況

がまったく縮まっていなかったことから、硬度測定は行なかった。盛土の目視観察及び測定結果を踏まえ、試験体製作時の撒き出し量は 12 cm とし、仕上がり厚が 7 cm になるまで締め固めた。さらには、仕上がり面の硬度が山中式土壤硬度計で 30 mm 以上となった時点で合格とし、上層に移ることとした。

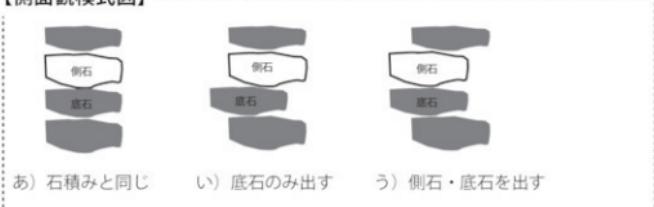
図 158 水口模式図

水口は本事業の整備で復元を行った。残存していた排水溝の規模から、口の大きさは想定することができたが、水口の形状に関しては、全く情報がなかったため、他事例に基づき検討を行った。正面観及び側面観のパターンは図158

のようなものが認められ、本整備では、正面観は底石は蓋石にくらべやや小さくし、その上に側石を立て、やや扁平で横長の蓋石を設置するもの（I c 類）とし、側面観は底石は前に出し、蓋石は石積みと同じ面で合わせる（I e 類）ことにした。整備会議で意見をいただきながら施工

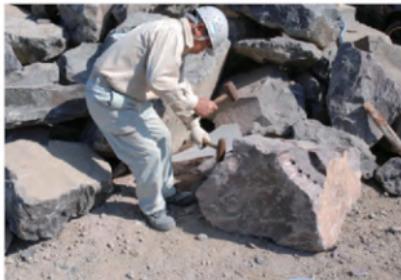
写真 89 割れ石の型取り状況 (南西から)

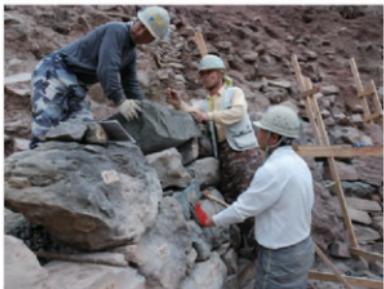
写真 95 南側城壁石積み状況① (南から)

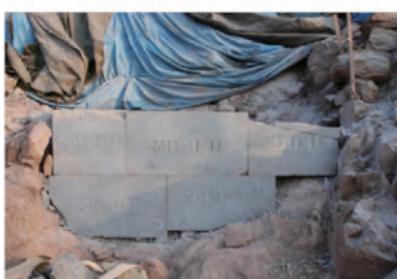
写真 106 根石設置箇所風化岩盤撤去状況② (西から)

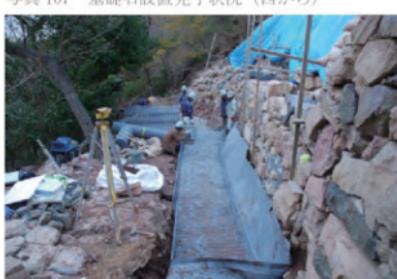
写真 108 基礎石前面修景状況 (北西から)

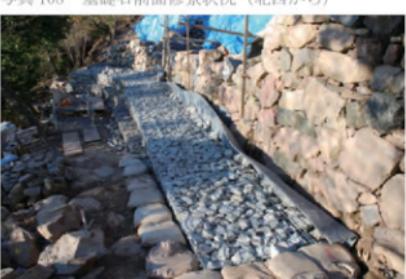
写真 109 北側城壁根石前面補強かごマット設置状況 (北から)

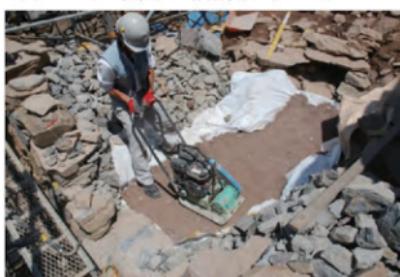
写真 112 不織布敷設状況 (南西から)

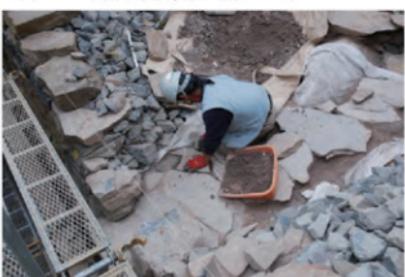
写真 113 下地設置状況 (南西から)

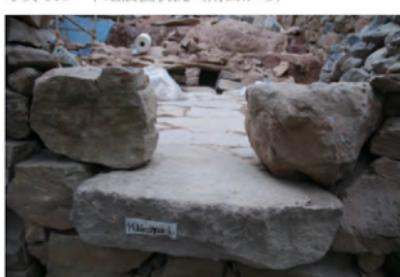
写真 114 敷石設置状況 (南西から)

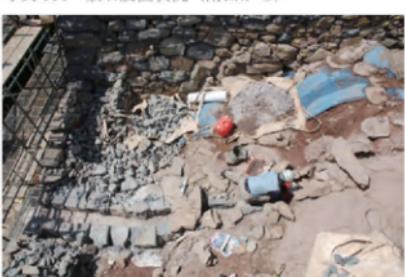
写真 115 敷石設置完了状況 (西から)

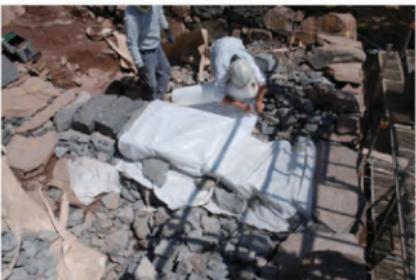
写真 119 蓋石設置状況②（西から）

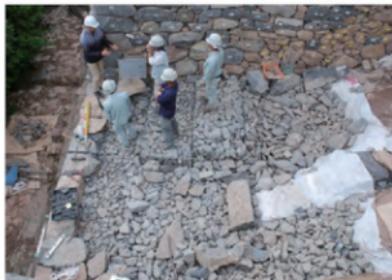
写真 122 門道埋没部分の目地詰め状況（南から）

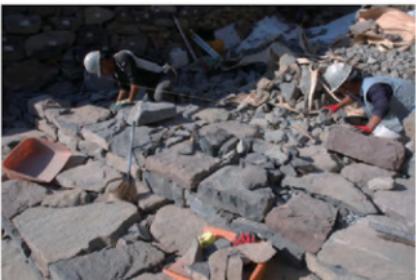
写真 123 石段設置箇所協議状況（南から）

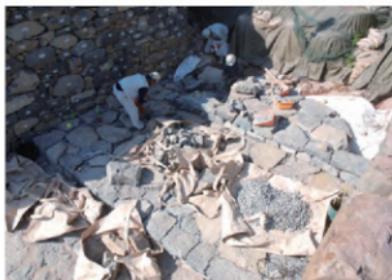
写真 124 石段設置状況①（南西から）

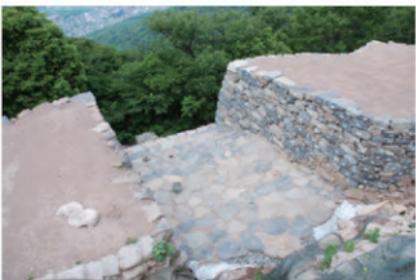
写真 125 石段設置状況②（南西から）

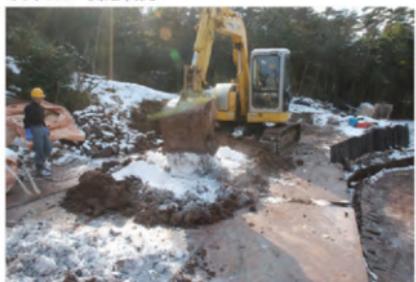
写真 136 旧盛土への酸化マグネシウム混合状況 (北東から)

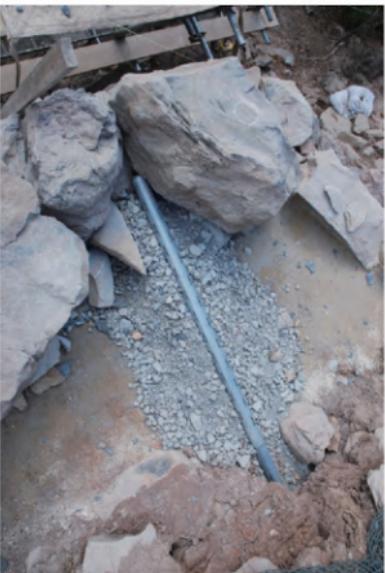
写真 151 排水補強パイプ掘削状況 (北西から)

遺構の状況を確認し、設計図面（図168）を目安として位置だしを行った後、事務局と受注業者間で協議し、位置の微調整を行った。その後、水平ボーリングを実施し、岩盤に到達後、さらに定着させるため30cmを目安に掘削を行った。この掘削孔に排水補強パイプを挿入し、築石との関係から不要な部分を切り落とした。掘削に当たっては振動等も含め、遺存している遺構への影響がないように細心の配慮を行い実施した。また、遺構に影響のある場合は、位置を変更したり、新盛土の中のみに設置したものもあった。特に、北側城壁については既述のとおり、土石層に含まれる石材が非常に多く、城壁への影響を配慮し、岩盤まで到着せずに掘削を終えた箇

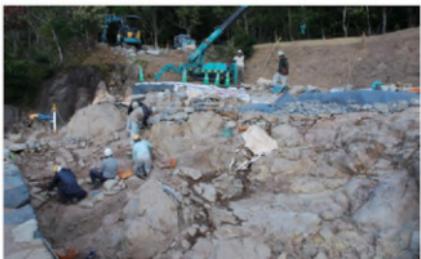
写真 155 壱城石積み撤去状況（南西から）

ける石積み部分の解体調査及び崩落石の撤去によって石積み構造であることが判明した。そのため、遺存していた石積みについては解体修理を行い、消失していた部分については復元を行った。石積みの高さについては、岩盤の高さと遺存していた石積み間のすり合わせと城門から見た時の石積みの見え方から検討し、石積みの高

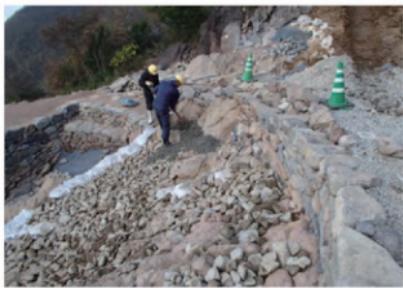
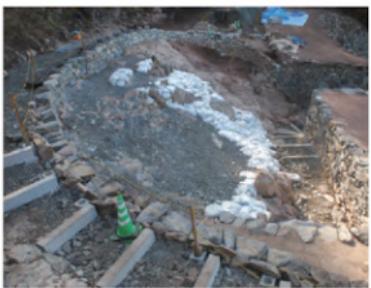
写真 163 土舗装③施工前凹地造成状況（南から）

状のままでの露出展示は耐えられない状態にあった。薬剤によって強化処理を施すことで風化の速度を減速させることは可能であることから、薬剤処理も検討したが、第6章のとおり、薬剤がほとんど含浸しないことが判明したため、断念した。また、維持管理を考えると、費用的な面から十分な手当を行い保存していくことは難しい。よって、覆土等により露岩を保全した上で、規模及び形状を表示することが適切であると考えた。不織布で被覆した上で、ラス網を設置し、表面に白モルタルに黄褐色の色粉を0.5%混ぜて、岩盤に近い色調にした。色粉の配合については、施工前に、25パターン（白モル

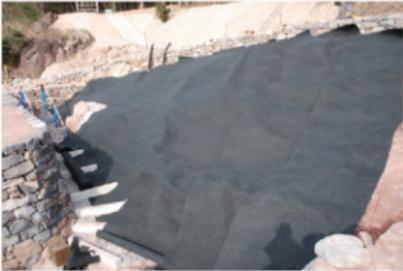
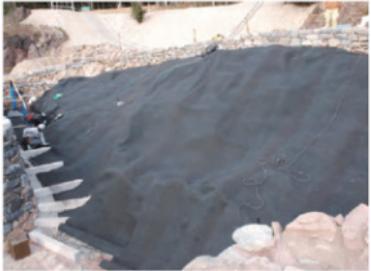
写真 165 土舗装③不織布敷設状況（南から）

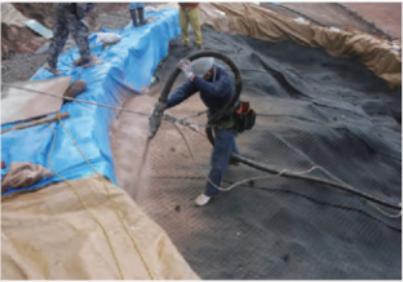
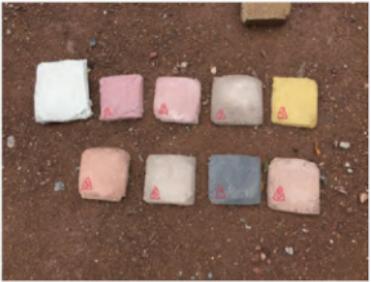
タル8パターン、普通ポルトランドセメント17パターン（土舗装4・5において白化現象が生じたことから、白化現象を抑えるアク止め剤を加えたものも含む）の色調サンプルを作製し、現地に設置して検討を行った上で決定した。

写真 167 土舗装③吹き付け状況（北から）

写真 168 土舗装③サンプル

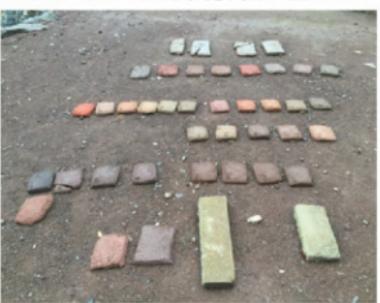
分の保護のために土舗装④⑤を実施する予定で、工事に先立ち、サンプルを作成し、現地での経過観察を実施した。しかし、セメント系の配合剤によって色調が大きく変化することと、製作後早い段階にひび割れが生じ、強度に問題があ

写真 203 土舗装④⑤サンプル（当初）

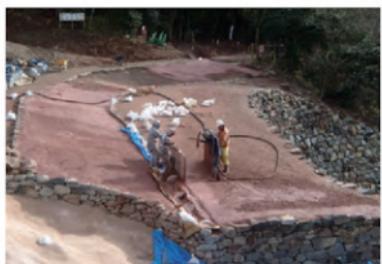
写真 204 土舗装④⑤サンプル（最終）

豆色20%に黒色2%と小豆色20%を実施) やサンプルでは分かりにくい施工後の色調変化を検討するため、施工のための試験施工を実施した。その結果、最も最適であると判断した配合のものは、黒色の色粉の配合に伴う白化現象が著しく、施工後に大きく色調が変化することが明らかとなつた。そのため、最終的に黒色の混合を取りやめて小豆色20%で実施することとした。

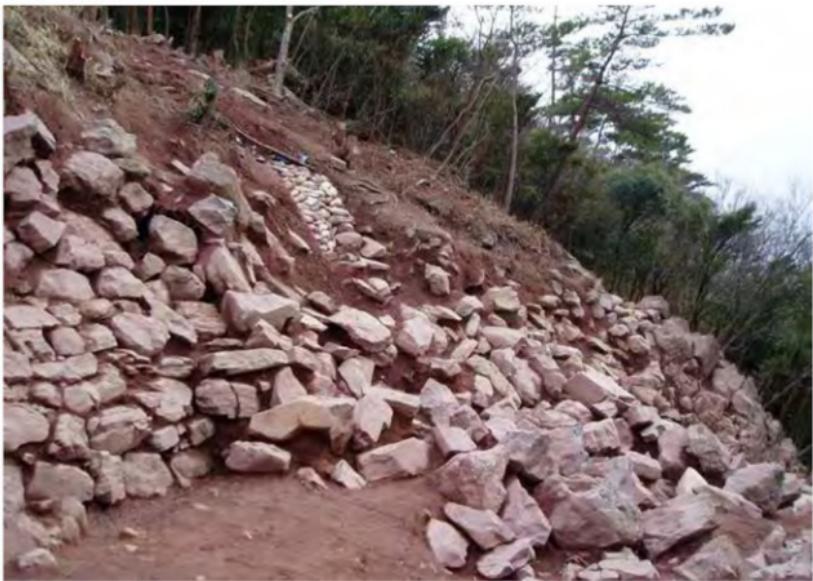
4-2 高石垣南側崩落状況（北東から 平成 19 年度）

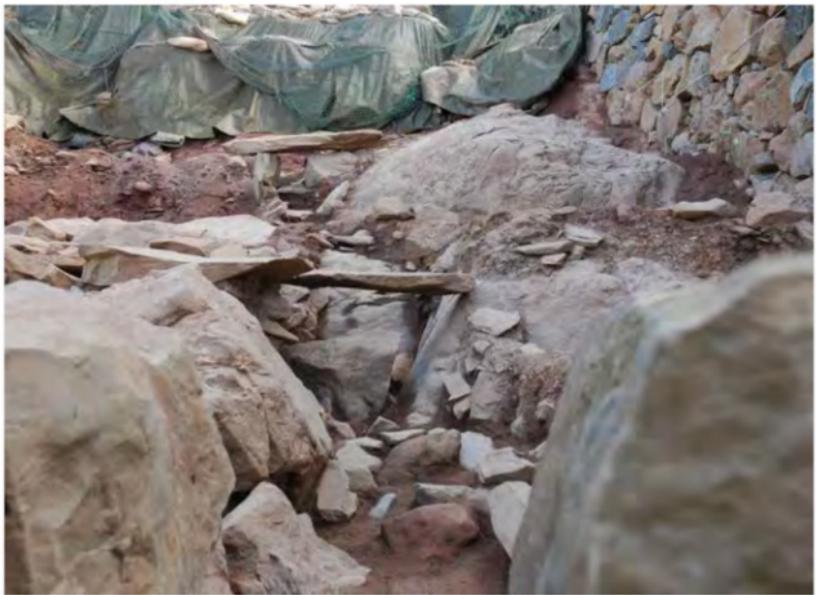
31- 1 排水溝蓋石修復状況①（西から）

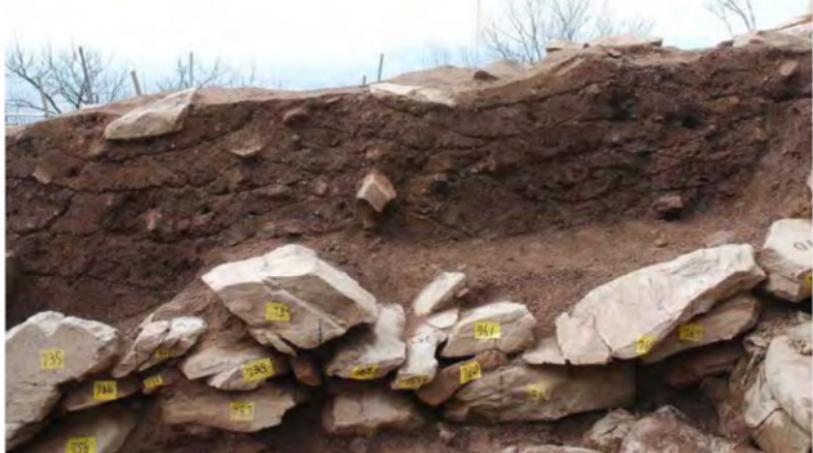
31- 2 排水溝蓋石修復状況②（西から）

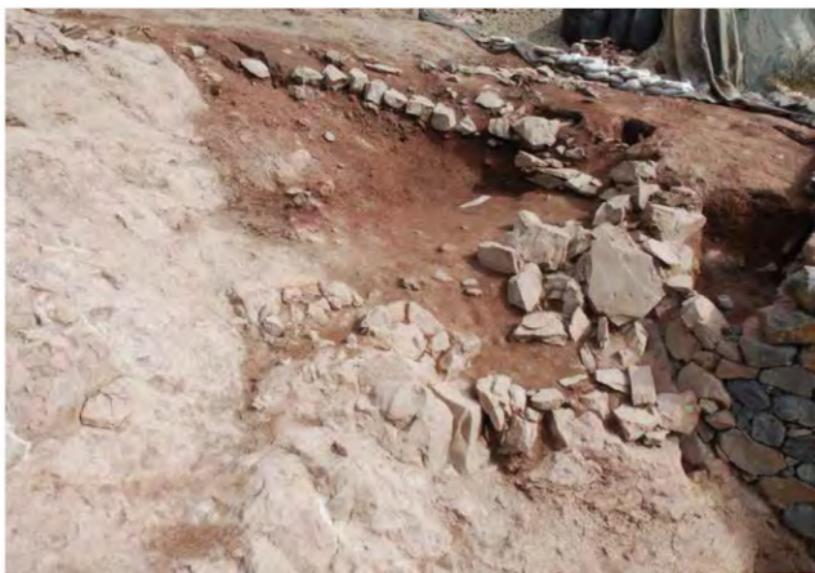
40- 1 豊城石積み崩落状況（北西から）

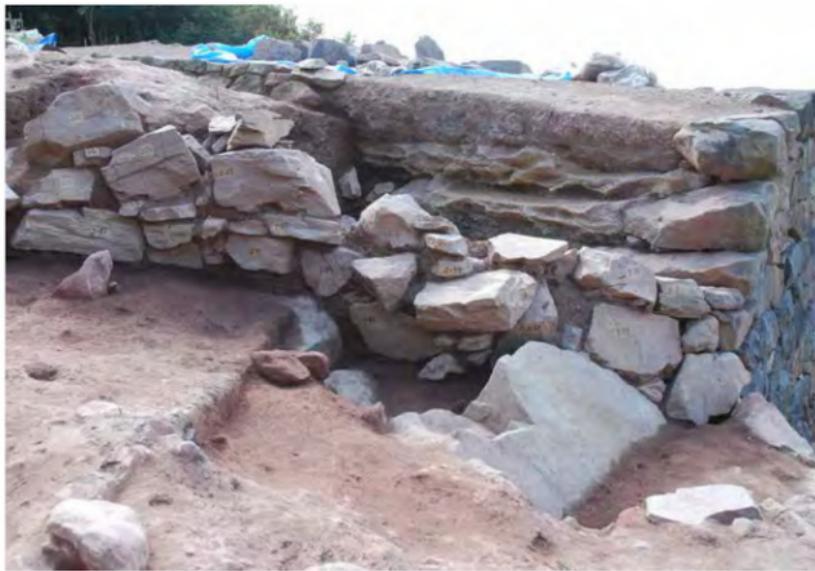
40- 2 豊城石積み崩落石撤去後状況（東から）
