仙台市文化財調査報告書第 451 集

仙台城跡東日本大震災 復旧事業報告書

2016 年 9 月

第5章 中門北石垣

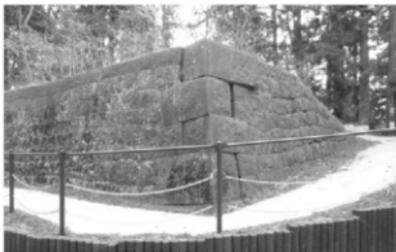
B面、C面が前傾。AB角部の角石およびBC角部の角石がずれ、C面で石材が飛び出している。練積み石垣のため、石材の崩落は免れたとみられる。また、天端が10 cmから40 cm沈下した。C面天端の沈下量が大きい。

第1505図 被災状況(南西から)

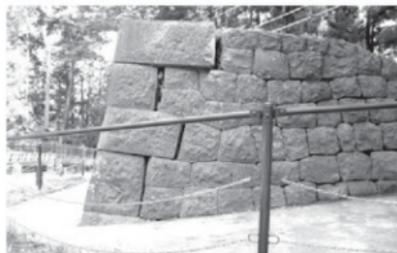
第1507図 A面被災状況(南から)

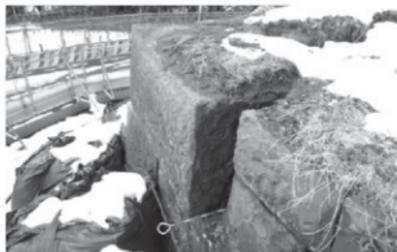
第1508図 AB天端角石のずれ

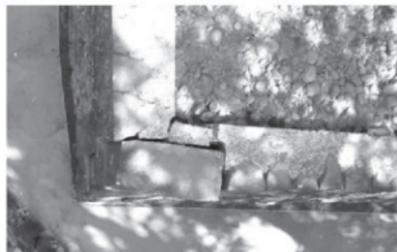
第1509図 AB天端隅石のずれ(上が北)

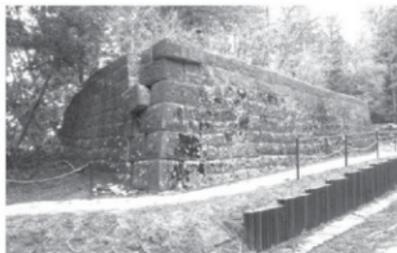
第1512図 被災状況(北西から)

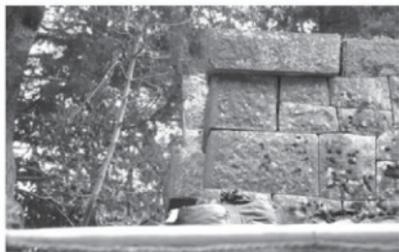
第1514図 BC角部の被災状況(西から)

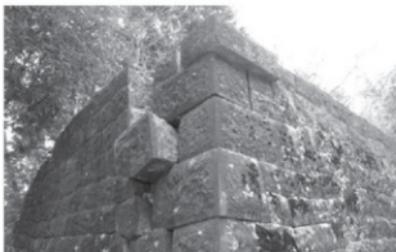
第1515図 BC角部の被災状況(北西から)

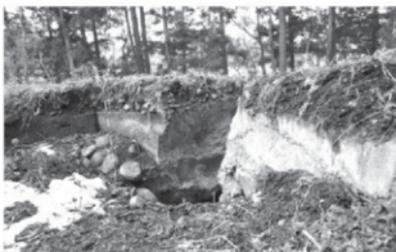
第1517図 BC角部の被災状況(南東から)

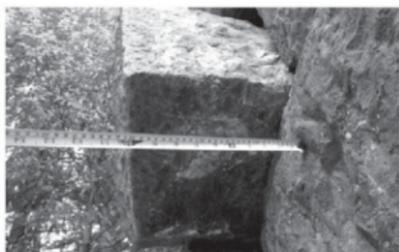
第1518図 C面築石のずれ

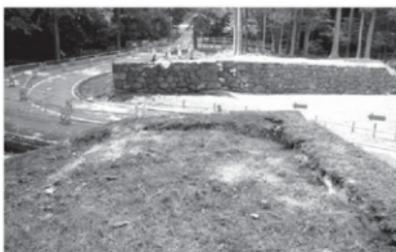
第1519図 天端の沈下(北から)

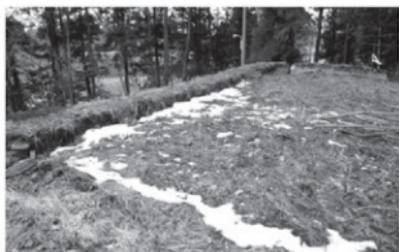
第1520図 天端の沈下(南から)

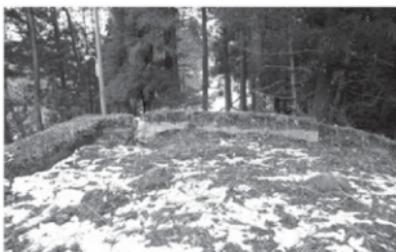
第1521図 天端の沈下(南から)

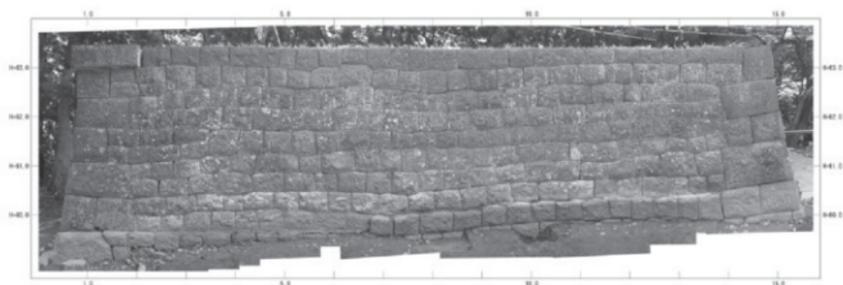
第1534図 B面被災状況オルソフォト

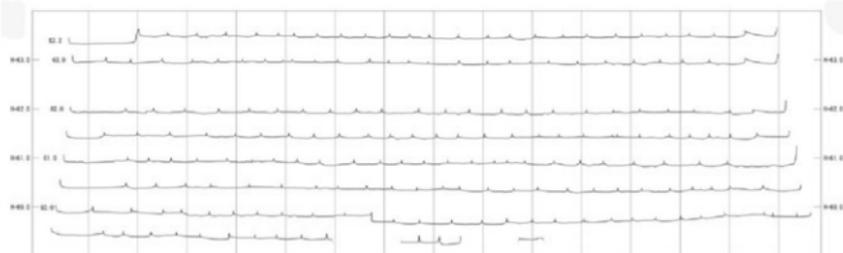
第1537図 B面被災状況横断面図

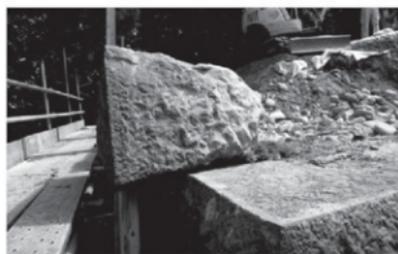
第1590図 C面 築石のずれ

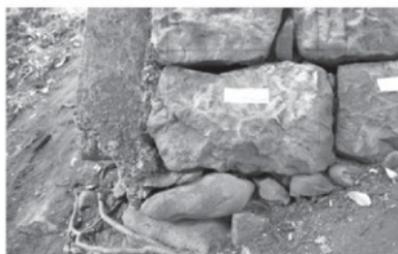
第1606図 CD角部基部(北から)
はさみ石の設置

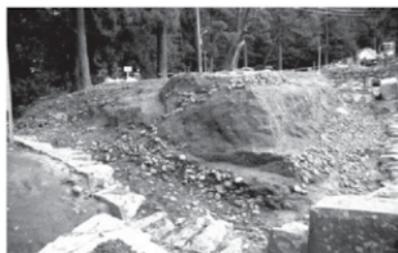
第1629図 B・C面背後の盛土(北西から)

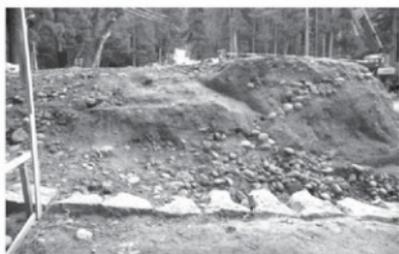
第1630図 C面背後の盛土(北から)

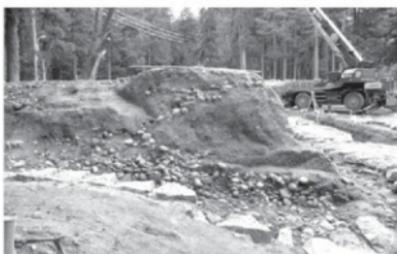
第1631図 C面背後の盛土(北から)

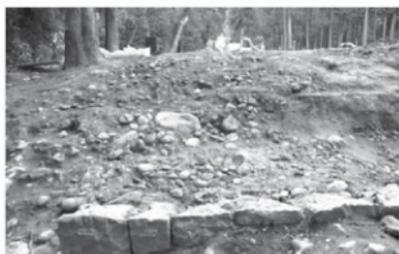
第1632図 C面背後の盛土(北から)

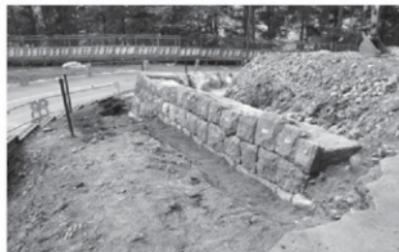
第1636図 A面基部(南東から)

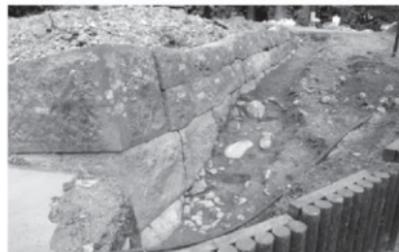
第1637図 A面基部(南西から)

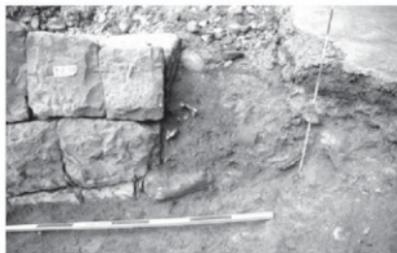
第1638図 A面基部 断面E(南から)

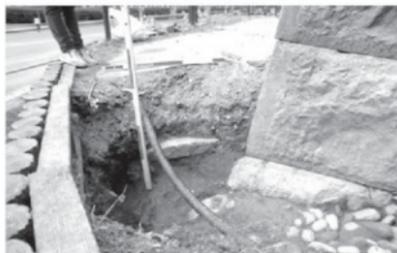
第1639図 A面基部 断面F(南東から)

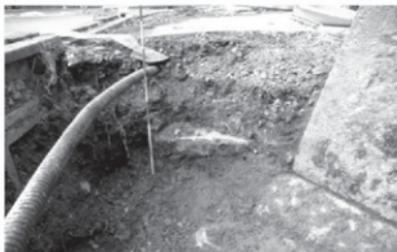
第1640図 A面基部 断面F(南東から)

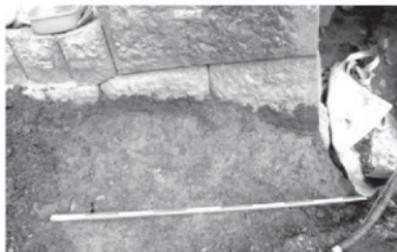
石垣前面については、歩道造成などに関わる盛土(Ⅱd層)を除去し、近世期と考えられる盛土(V層)を確認した。一部を掘り下げ、基本層と根石掘方を確認した。掘方は、B面中央部では根石正面から約25cmの幅で、BC角石前面では、約30cmの幅で掘り込まれている。石垣前面盛土(V層)は締りがある土で、層中に瓦片などが混じる。

第1641図 BC角部基部(西から)

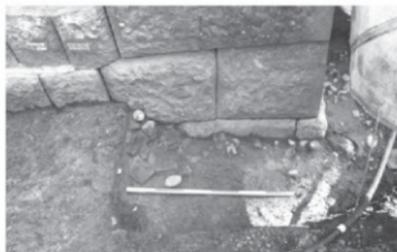
第1642図 BC角部基部盛土中の瓦(西から)

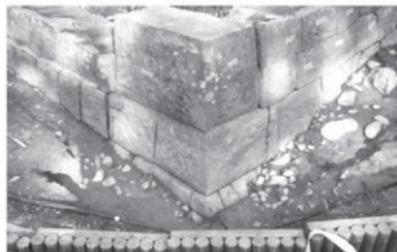
第1643図 BC角部基部(南西から)

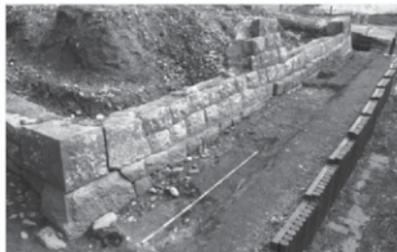
第1644図 B面基部(北西から)

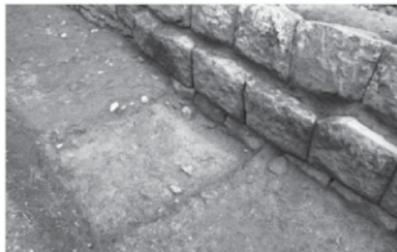
第1645図 B面根石の根切り(南西から)

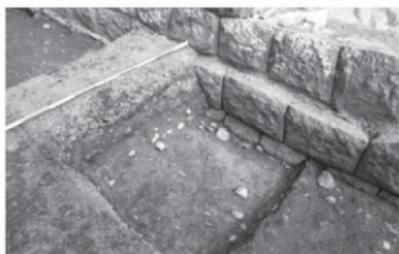
第1646図 B面基部 断面H(南西から)

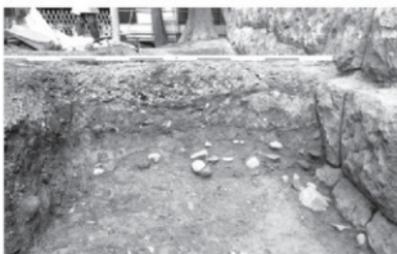
第1647図 B面基部 断面H(南から)

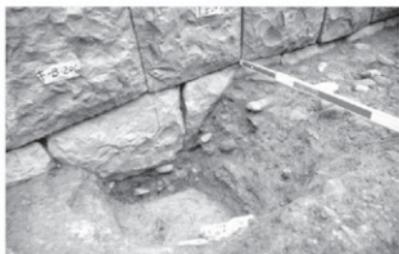
第1648図 B面基部 断面G(北西から)

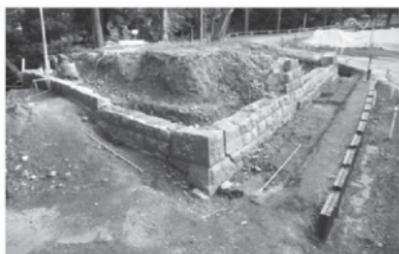
第1650図 B・C面基部(北西から)

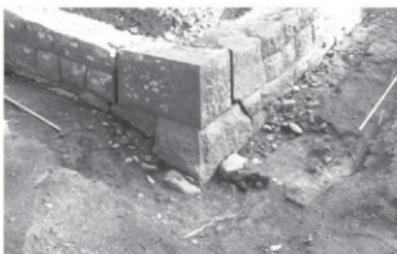
第1651図 BC角部基部(北西から)

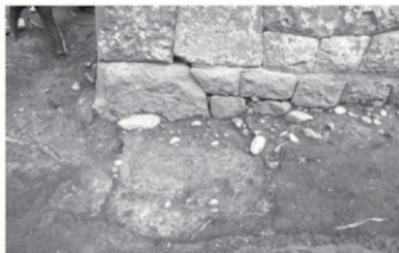
第1652図 B面基部 根切り(西から)

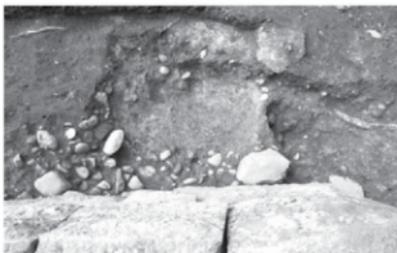
第1653図 B面基部 根切り(上が西)

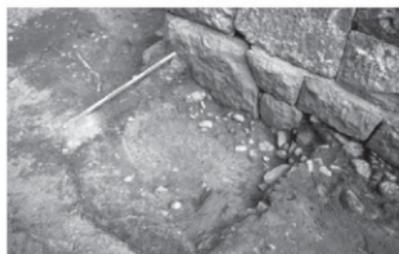
第1654図 B面基部 断面I(南西から)

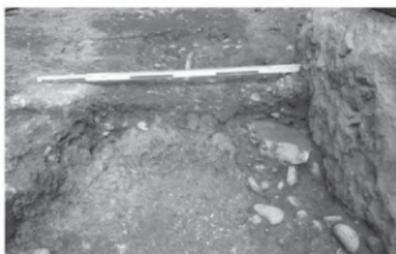
第1655図 B面基部 断面I(南から)

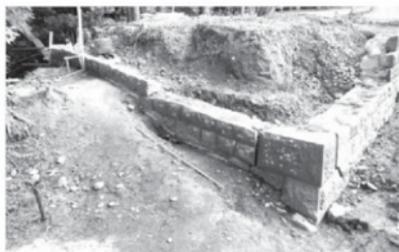
第1656図 C面基部(北西から)

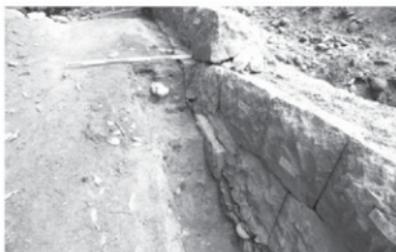
第1657図 C面基部(西から)

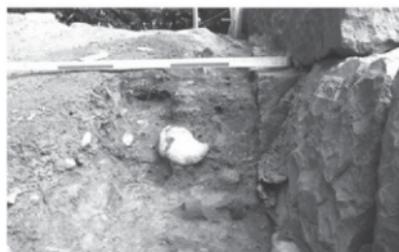
第1658図 C面基部 断面J(南から)

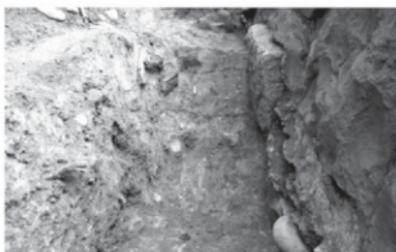
第1659図 C面基部 断面K(南から)

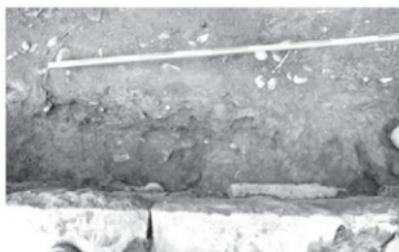
第1660図 C面基部 断面L(南から)

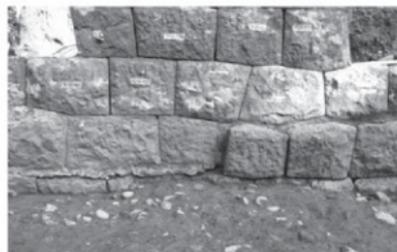
第1720図 B面基部
目地にコンクリート

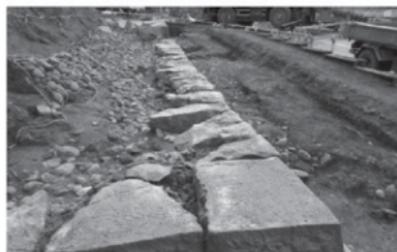
第1721図 B面基部石材の変形
繕部が上がっている

根石が沈下していることに対して、今後の変形の進行を抑えるため、B 面基部の前面に捨石を配置した。捨石は、本丸北壁石垣の残石を使用した。

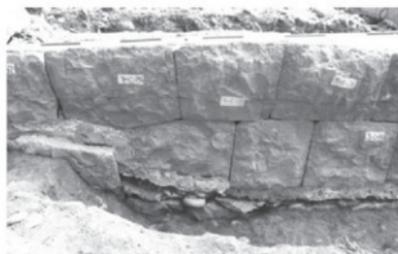
第1730図 C面基部 目地にコンクリート

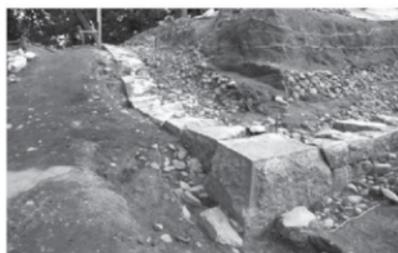
第1733図 C面基部の変形

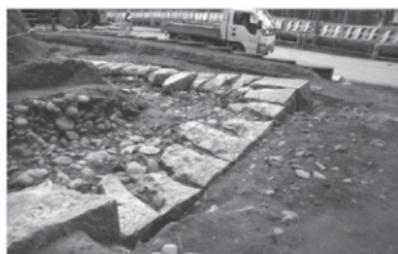
第1734図 C面基部の変形

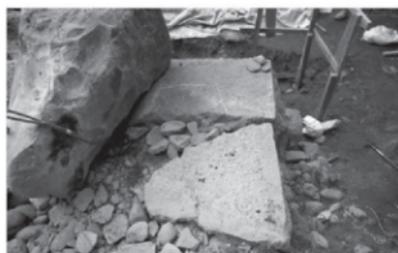
第1751図 BC角石下の石材再加工前

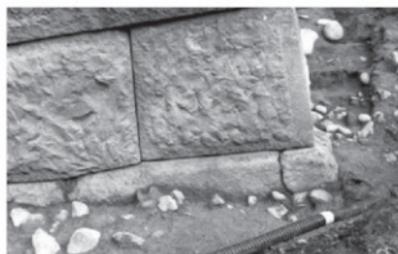
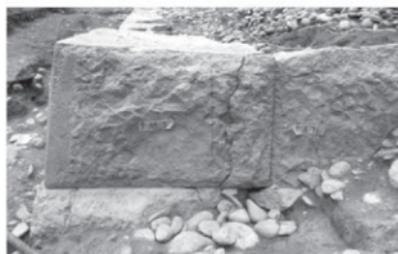
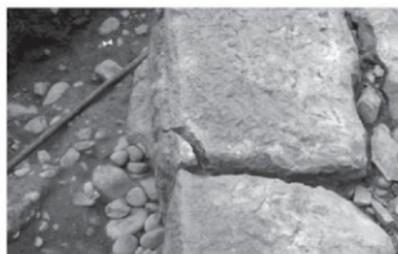
第1764図 AB角石の亀裂(西から)

第1765図 AB角石の亀裂(南から)

第1766図 AB角石の亀裂(東から)

また、角石 AB-5 は亀裂が生じていたためエポキシ系接着剤を使用し接着した。

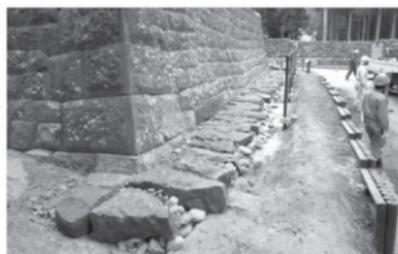
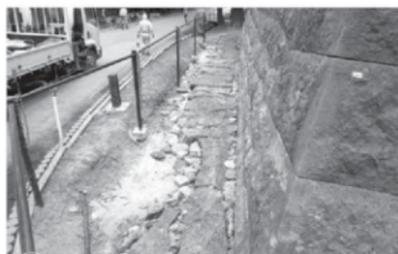
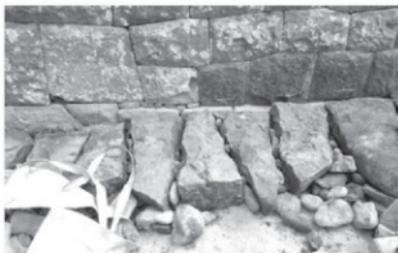
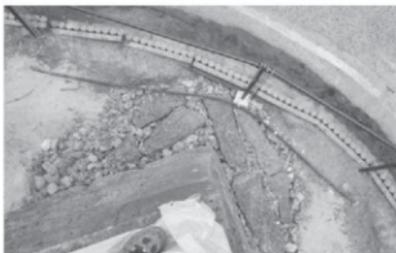
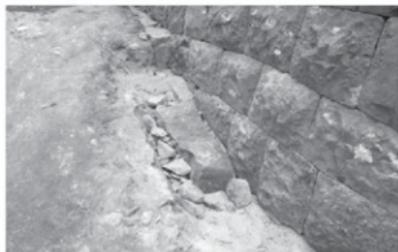
第1768図 B面基部前面の捨石(北から)

第1769図 B面基部前面の捨石(南から)

第1770図 B面基部前面の捨石(西から)

第1771図 AB角部基部前面の捨石(上が南西)

第1772図 C面基部前面の捨石(西から)

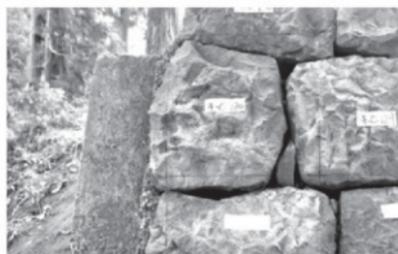
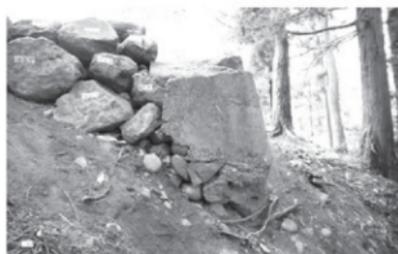
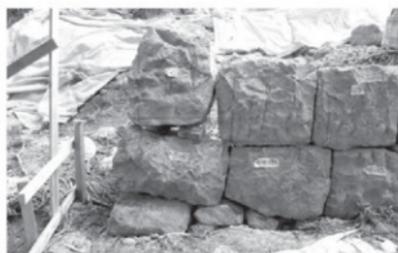
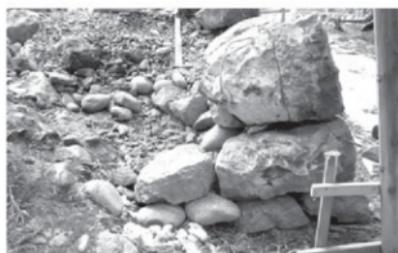
CD角部のC-130は、石材を本来の据え方を90度回して(側面を下にして)据えており、下の石材との接点が不安定である。また、周りの石より控え長が短い。隅角部に位置する石材であり安定性が必要なため、周囲の石材との接点が確保でき、下の石材より控え長の長い新補石材に交換した。石材は、本丸北壁石垣修復工事の残石を使用した。

第1773図 C-130解体前(北から)

第1774図 CD角部解体前(東から)

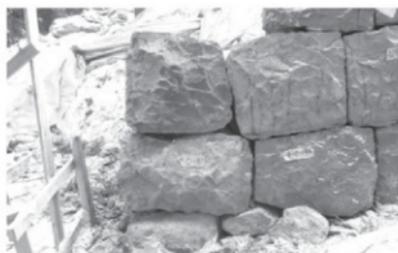
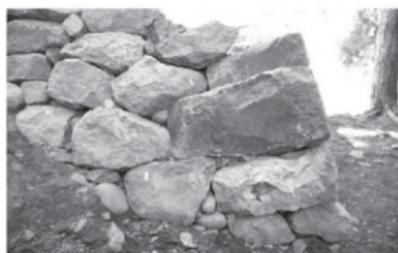
第1777図 新補C-130交換後(北から)

第1778図 新補C-130交換後(東から)

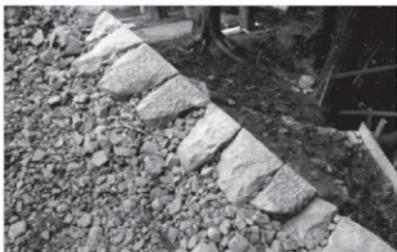
第1782図 C面天端石の補充後(南東から)

C面は天端石の一部が欠損している。背面盛土の流出を防ぐことと、構造体としての安定性を図るため、欠損部に石材を補充した。周囲の石の配置具合に基づき、石材配置を検討し、11石(C-シ-1～11)を補充した。うち1石(C-シ-11)は、C面前面に崩落していた石材である。石材は、本丸北壁石垣修復工事の残石を使用した。

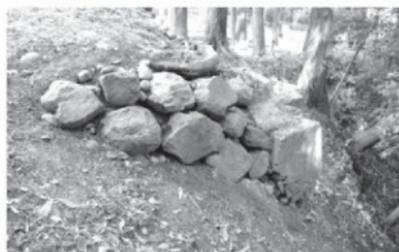
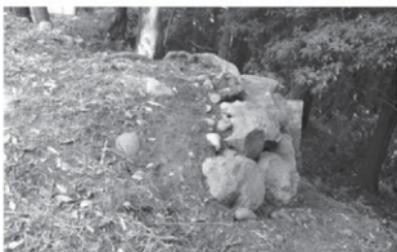
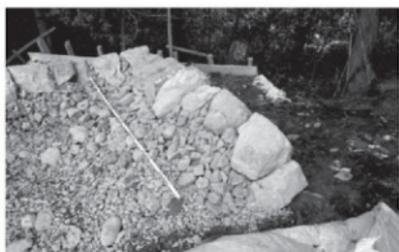
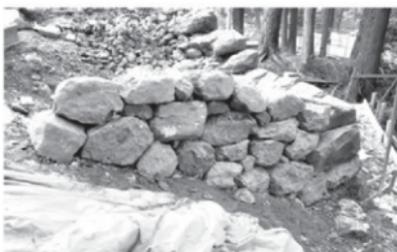
第1783図 D面解体前(南東から)

第1784図 D面解体前(南から)

第1785図 D面積み直し後の天端(南から)

第1786図 D面積み直し後の東から

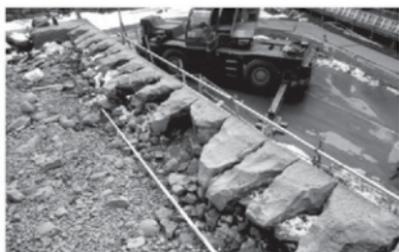
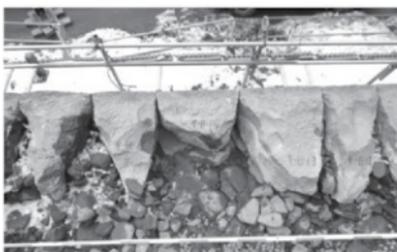
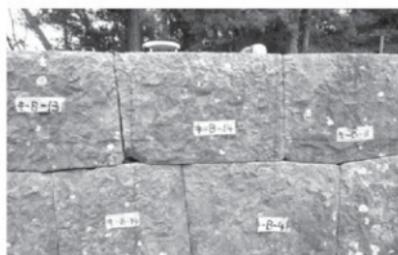
B面天端のB-14は、他の天端石に比べると極端に控えが短い(B面天端石の平均控え長69.1cmに対し、B-14の控え長38cm)。現在、B面の前面に歩道が設けられているため、万が一の石材の落下を防ぐため、控えの長い石材と交換した。石材は、本丸北壁石垣修復工事の残石を使用した。

第1787図 B面天端石材(北から)

第1788図 B-14交換前(東から)

第1789図 B-14交換前(西から)

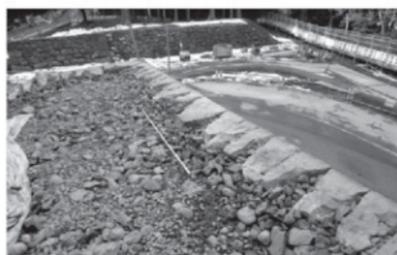
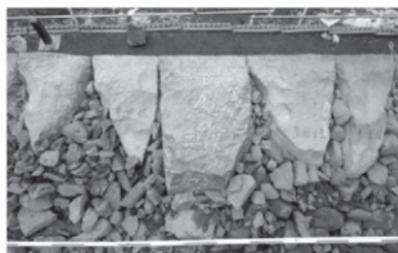
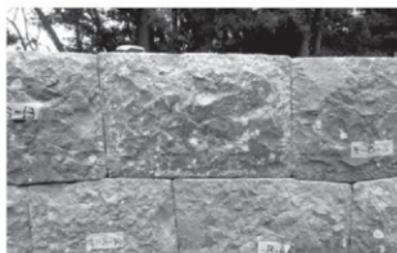
第1790図 新補B-14交換後の天端(北から)

第1791図 新補B-14交換後(東から)

第1792図 新補B-14交換前(西から)

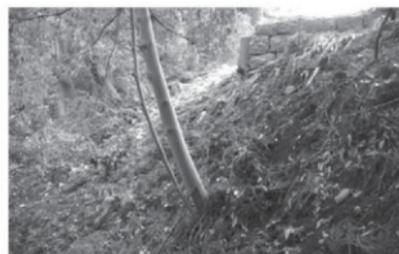
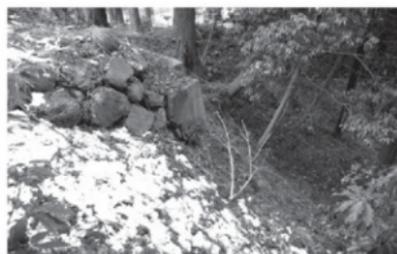
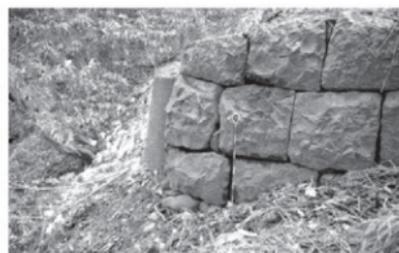
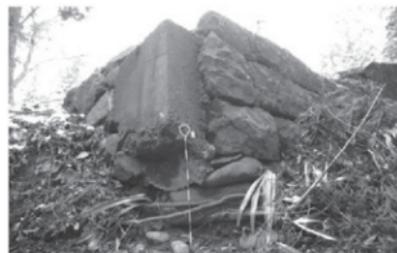
第1799図 盛土工前の斜面(北から)

第1800図 盛土工前の斜面(南東から)

第1801図 盛土工前のCD角部(北から)

第1802図 盛土工前のCD角部(北東から)

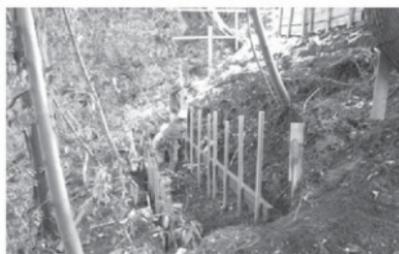
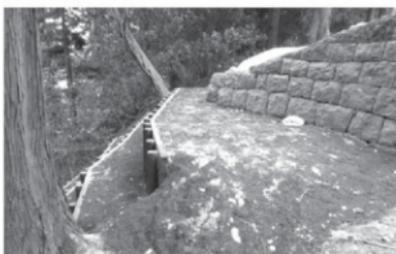
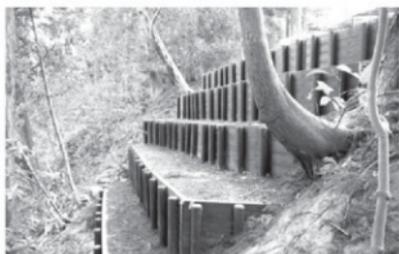
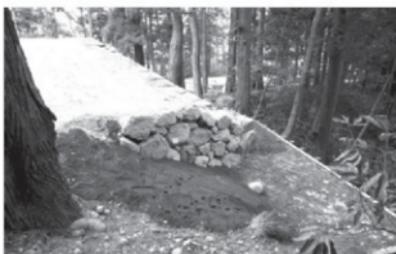
第1803図 盛土工 施工状況(北西から)

第1804図 盛土工 完成後(北西から)

第1805図 盛土工 完成後(北西から)

第1806図 盛土工 完成後(南東から)

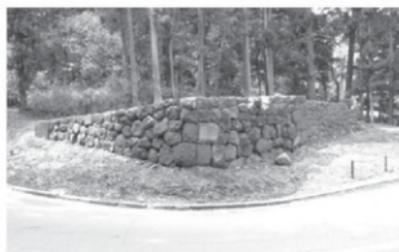
A 面から D 面にかけて、石垣上部が前にせり出した。C 面天端石が1石落下した。また、間詰め石が多数落下した。天端では石垣に平行に亀裂が生じた。A 面背後では約 10 m、C 面背後では約 45 m の長さである。

第1863図 被災状況全景(北東から)

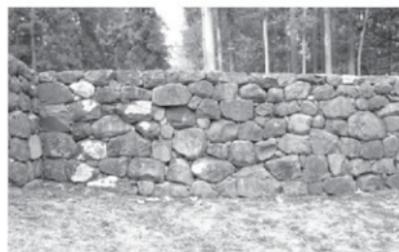
第1865図 A面被災状況(北から)

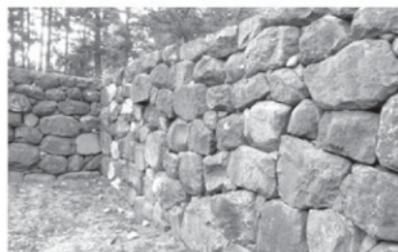
第1866図 A面被災状況(北西から)

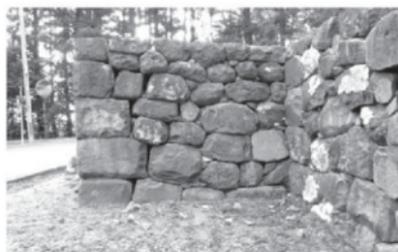
第1868図 B面被災状況(西から)

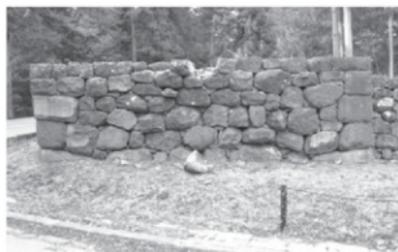
第1870図 C面被災状況(北から)

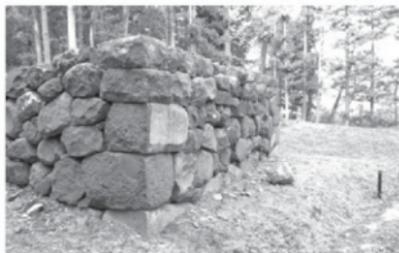
第1871図 C面被災状況(北東から)

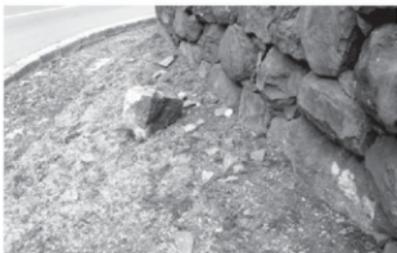
第1872図 C面前面の築石・詰石の落下状況

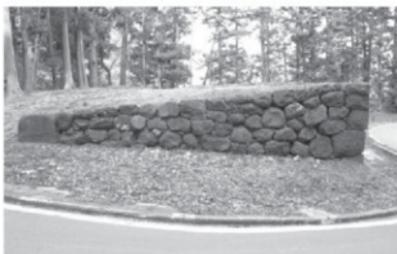
第1874図 D面被災状況(東から)

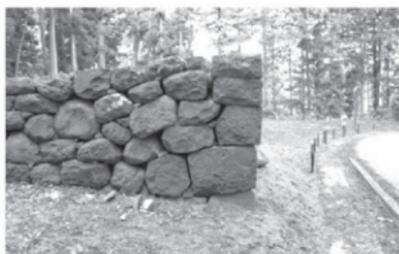
第1875図 D面被災状況(東から)

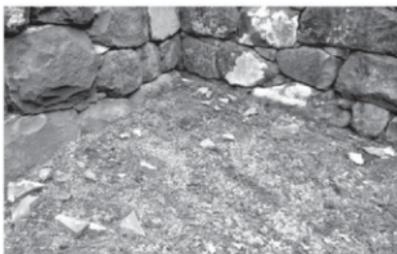
第1876図 AB入角部 落下した詰石(北西から)

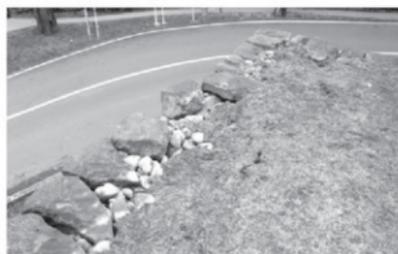
第1879図 C面天端の亀裂(西から)

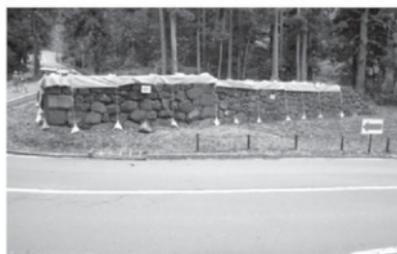
第1880図 シート養生の状況(北から)

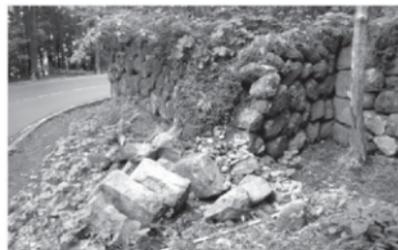
第1899図 平成15年の被災状況

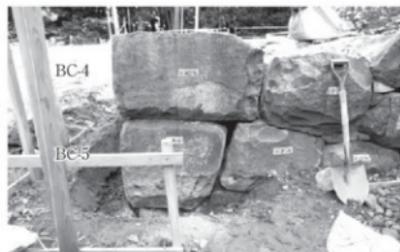
第1941図 BC角部の変形

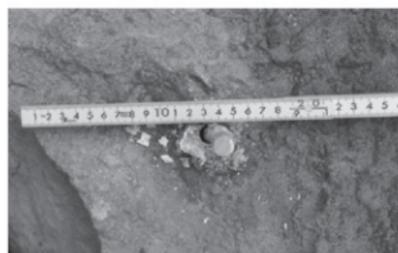
第1945図 BC-6上のダボの変形

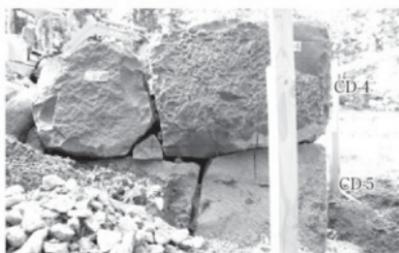
第1951図 CD角部の変形

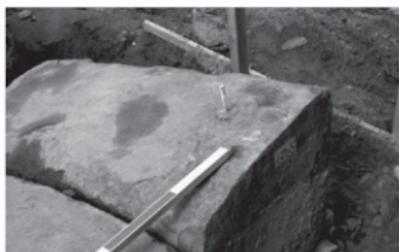
第1953図 CD-5上ダホの変形

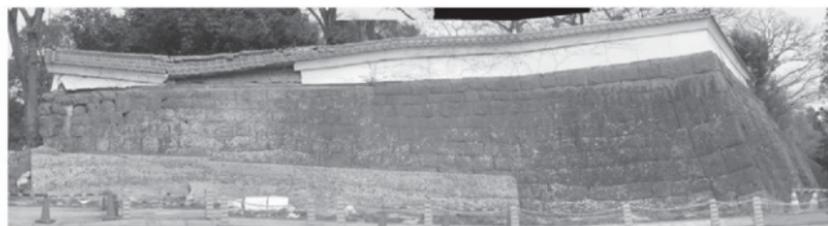
E面2箇所、FG角部の2箇所で崩落。C面、D面では、石垣目地のコンクリートに亀裂が生じた。

第2003図 被災状況 石垣C面、東西土堀南面

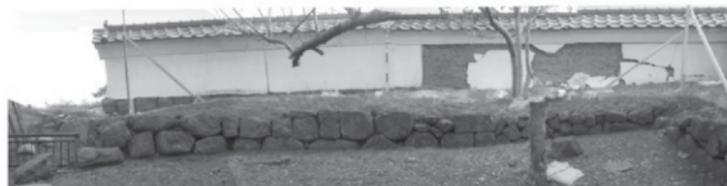
第2007図 被災状況 石垣F面、南北土堀西面

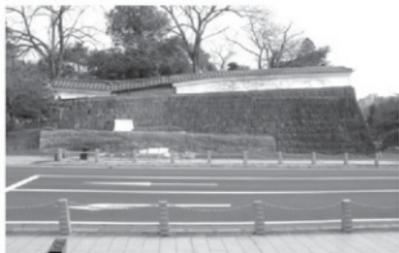
東西方向の土堀の西端から約8mが崩壊した。

第2008図 被災状況全景 南から

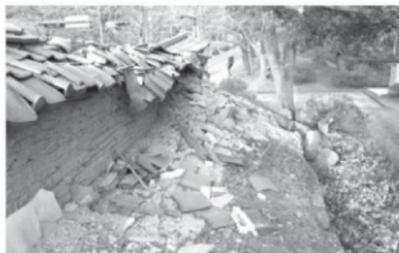
第2009図 被災状況 東西土堀西端部

- ・崩落部分の現況調査により、屋根下地木材の腐朽が確認されたので、今回崩壊を免れた範囲についても、いったん屋根瓦をはずし、屋根下地木材を交換する。現在はスギ材や合板が使用されているが、より耐久性のあるヒノキ系（青森ヒバ）材に交換する。
- ・屋根瓦は現在のものを再使用し、破損したものは同様の瓦を補充する。

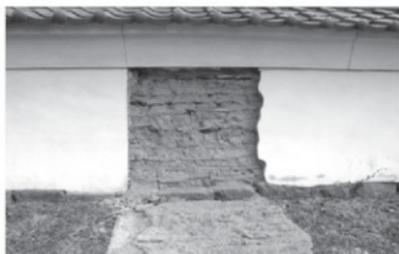
崩壊部分以外でも、外壁に亀裂が生じたり、はがれたりした。外壁を観察したところ、表面はモルタルが塗られており、内部は瓦を混ぜ込んだ土の躯体部であることが確認された。

第2010図 被災状況 土堀外壁のはがれ

- ア 既存壁は過年の復旧に際し、部分的にモルタルを使用し復旧されているが、本復旧業務に際しモルタルを使用しないこととする。なお、復旧業務にあたり既存モルタルは、完全に撤去し廃棄処分とし、漆喰については、塗層毎に剥がし、保管すること。
- イ 復旧業務に使用する荒壁土は、原則として既存土の再利用とするが、不足する場合には仙台近郊で産出する粘土質の土で、既存の壁土に似通ったものとする。
- ウ 新規に準備した土は、既存の土と十分に混ぜ、藁スサを入れてよく切り返し、十分に寝かせること。
- エ 中塗り土に使用する土は、荒壁土を水漉して作ること。
- オ 使用する砂は、川砂または砕砂を使用すること。
- カ 使用するスサは打藁を3～9cmに切断したものを使用すること。
- キ 使用する漆喰は商品として流通している既調合漆喰を使用すること。
- ク 鉢巻部分（軒下部分）は、下地として腕木から力骨（木又は竹による）を出し小舞を組むこと。なお、小舞組は良質のヨシを2本束にしたものとする。
- ケ 荒壁塗りの前に、長さ8寸程度の割竹に麻縄などをつけたトンボを躯体に差し込む。差し込む際には、竹の先端に漆喰を塗ること。なお、トンボは、1㎡あたり8箇所程度差し込むこと。
- コ 荒壁塗りは2回程度に分けて塗り、十分に乾燥させること。なお、厚さは40～60mm程度とすること。
- サ 斑直しは、荒壁を十分乾燥、ひび割れを生じさせたまに1回塗りを行い、表面を平滑にそろえること。
- シ 中塗りは、斑直しの乾燥後に、不陸の無いように平滑に、厚さ9mm程度で行うこと。
- ス 漆喰塗りは2回塗りとし、不陸の無いように平滑に、合計で厚さ3mm程度に仕上げること。

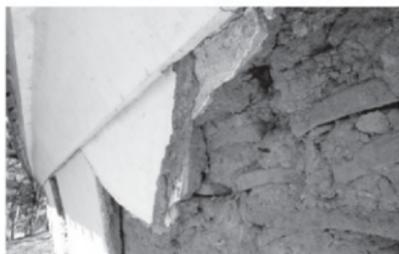
第2011図 被災状況 外壁のモルタル

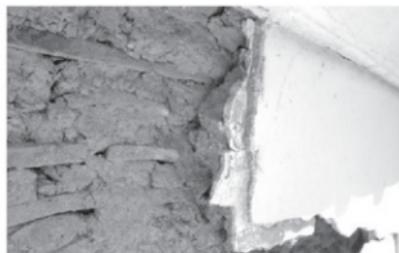
第2012図 被災状況 外壁のモルタル

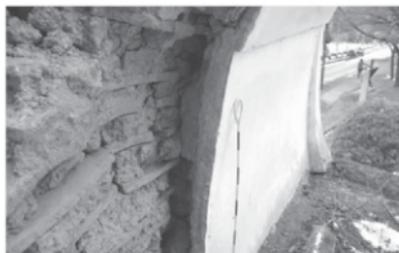
第2013図 被災状況 外壁のモルタル

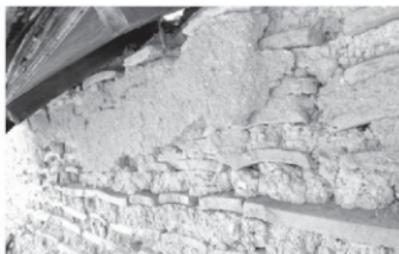
第2014図 被災状況 土壁の残存

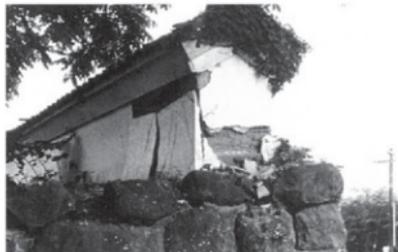
第2032図 宮城県沖地震の被災状況
昭和53年(1978)

壁面の損傷、瓦のずれ、落下。壁、瓦の修理工事を行う。

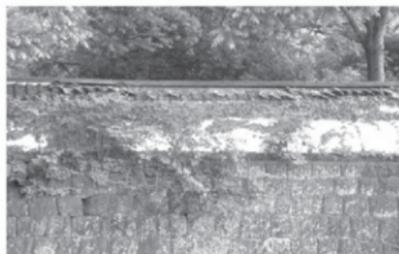
第2033図 宮城県沖地震の被災状況
昭和53年(1978)

第2034図 平成15年(2003)の地震で瓦が落下

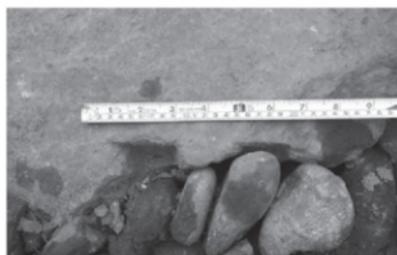
第2108図 2区 石材E-11背面の矢穴

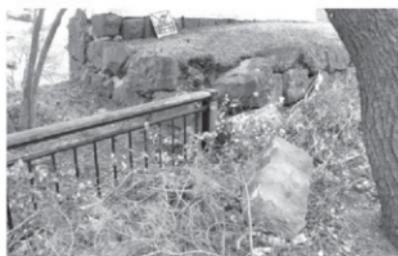
第2125図 1区 FG角部被災状況(北西から)

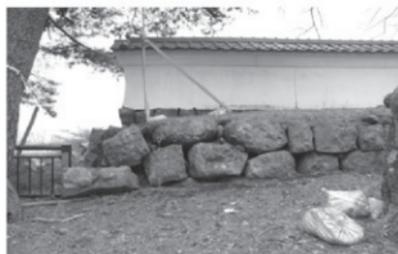
第2127図 1区 F面被災状況(西から)

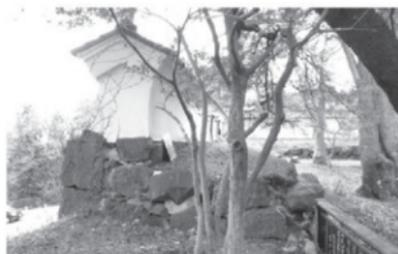
第2129図 1区 G面被災状況(北から)

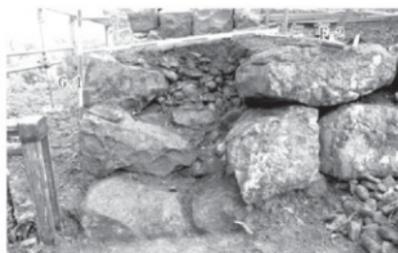
第2130図 1区 崩落石・土の除去後(西から)
