第7節 土塀の修理

第9章 本丸東側崖面

第11章 総括

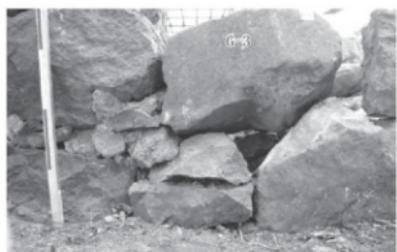
第2136図 1区 G面間詰め施工前(北から)

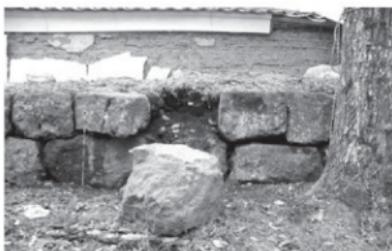
第2143図 2区 E面被災状況(北から)

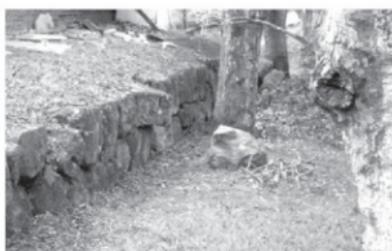
第2144図 2区 E面被災状況(東から)

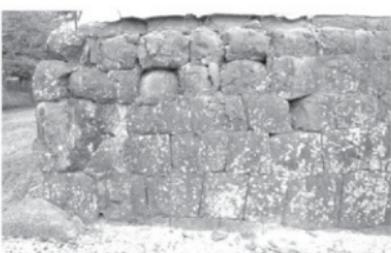
第2153図 3区 C面被災状況(南から)

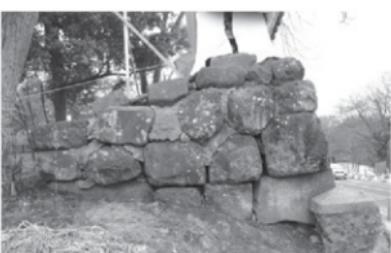
第2155図 3区 D面被災状況(西から)

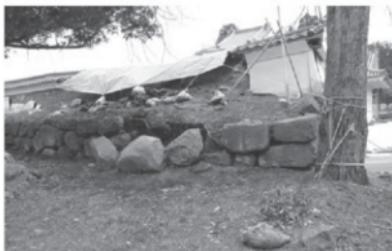
第2157図 3区 E面被災状況(北から)

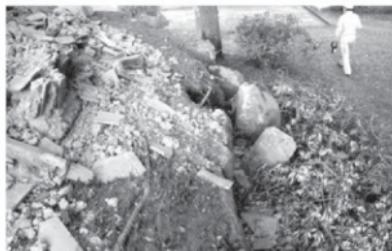
第2158図 3区 E面被災状況(東から)

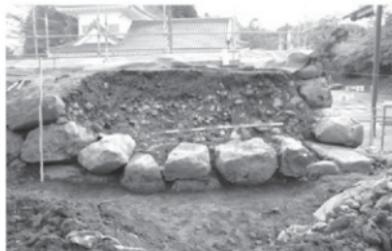
第2160図 3区 E面石材の前傾状況(北から)

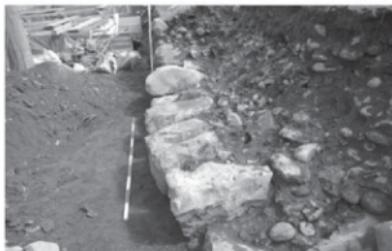
第2161図 3区 E面石材の前傾状況(西から)

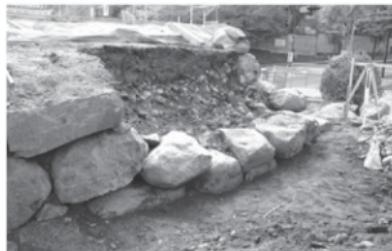
第2162図 3区 E面石材の前傾状況(北東から)

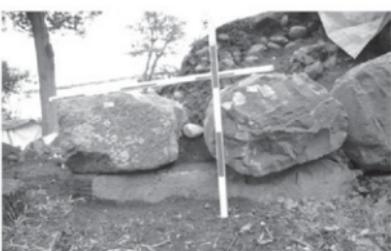
第2169図 3区 角石DE-2のずれ(西から)

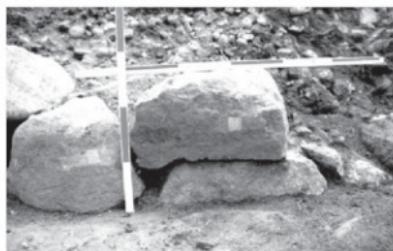
第2172図 3区 E面石材E-22正面(北から)

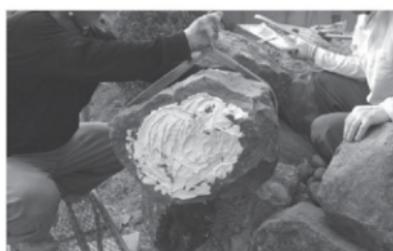
第2179図 3区 C面石材CD-2 接着剤の塗布

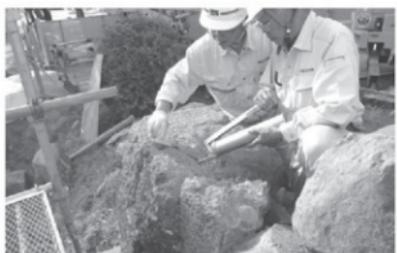
第2182図 3区 C面石材CD-3 接着剤の注入

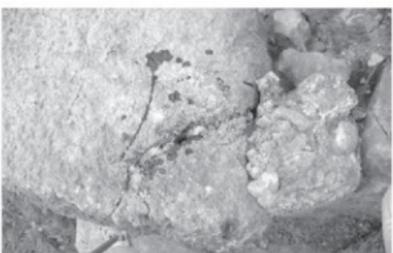
第2183図 3区 C面石材CD-3 接着剤注入後

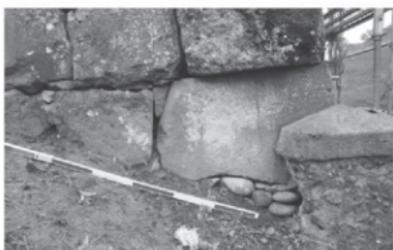
第2191図 3区 D面角石CD-4下に詰石施工

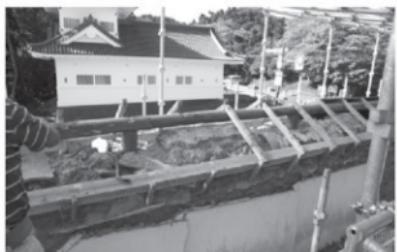
第2209図 屋根下地の撤去
一部で軸体部旧状が残存している

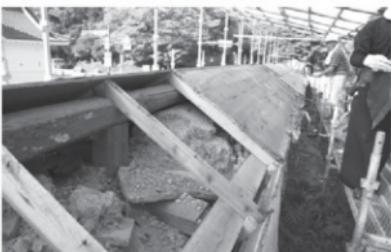
第2210図 屋根下地の撤去
一部で軸体部旧状が残存している

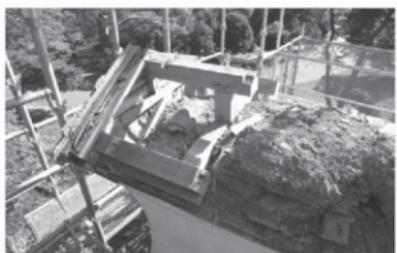
第2211図 南北土壙妻部 軸体部を削り横木を設置

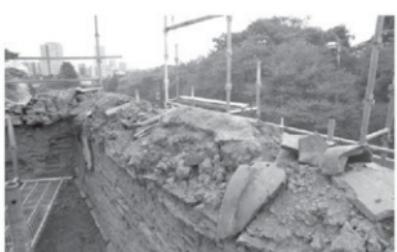
第2215図 東西土壙 軸体部頂部の旧状
(平滑な部分)

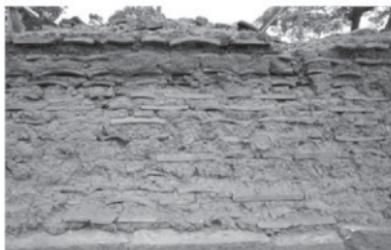
第2218図 東西土塀船体部 南面
上部は張り出している

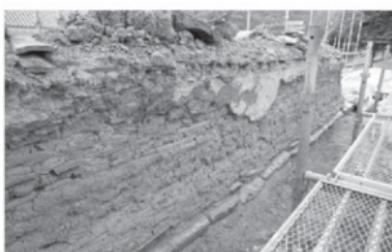
第2235図 東西土塀北面 土壁の残存

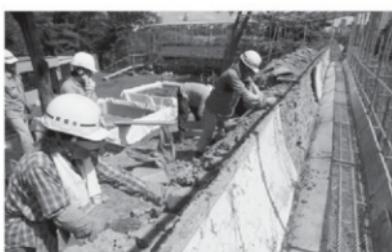
東西土塀の北面の上部では、敷き込まれている瓦の端部が欠けている部分がある。これについては、以前の修理の際に支障になる端部を打ち欠いた可能性が考えられる。

第2237図 東西土塀軸体部 北面
上部の瓦は端部が打ち欠かれている

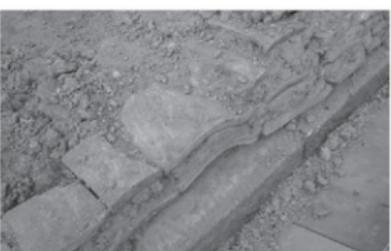
第2245図 東西土壙妻部 軸体部の亀裂と瓦

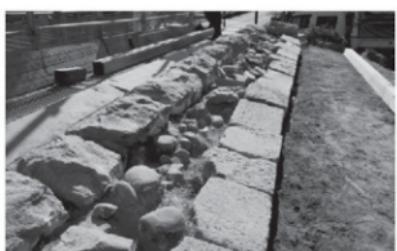
第2263図 地覆石の傾き

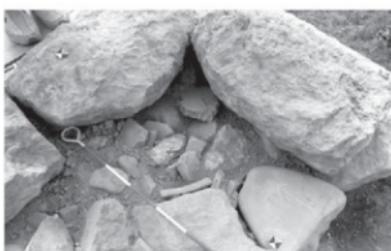
第2270図 地覆石間のコンクリート片(北から)

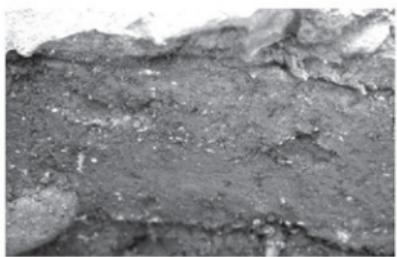
第2275図 地覆石断ち割りH断面(東から)
II b層中の白色物質

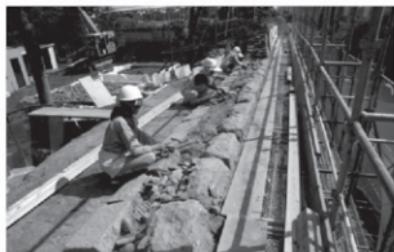
第2299図 南北土塁北端西面の地覆石
被災状況(西から)

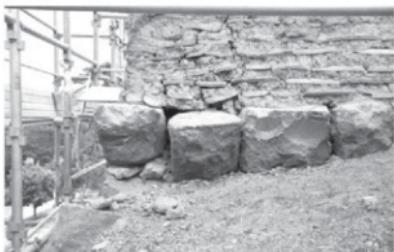
第2300図 南北土塁北端西面の地覆石
被災状況

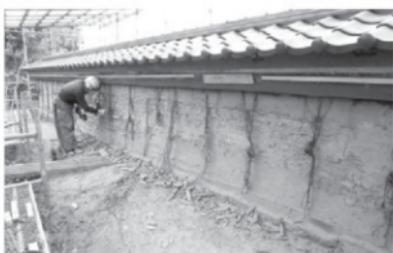
第2332図 土壁工 南北土堀西面 瓦端部のハツリ

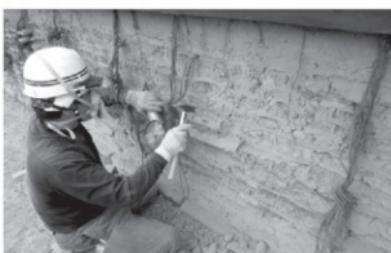
第2333図 土壁工 南北土塙西面 瓦端部のハツリ

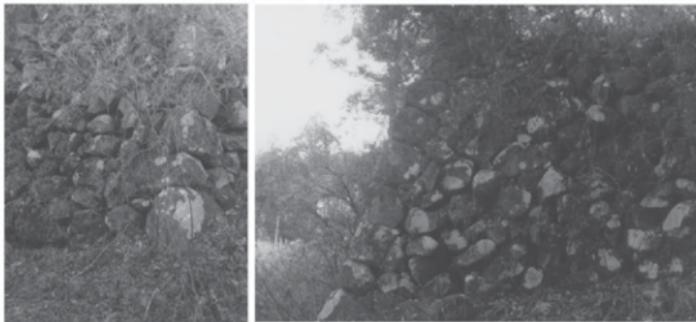
隅角部は角石が10段確認され、そのうちの上から8段が新潟地震による修復である。角石は上4段に小振りな石材が使用されるが、それら以外は大きな石材が使用される。新潟地震修復範囲では、角石は8石のうち7石にノミ加工が施され、積み方は算木積みとはならない。築石は比較的大きな石材が見られるが、天端に近いほど小さい石材が使用される。積み方は自然石や割石を使用した乱積みで、横目地を意識して積まれている。また、石材同士が近接し、間詰めが少ない特徴がある。また、古写真で新潟地震以前の状況を確認すると、角石が算木積みとなっていたり、下から3段目は元の位置で石材の控えが破壊し、4段目から上は石材の順番が異なっている。

第2388図 新潟地震以前と見られる様相(左:隅角部、右:B面)

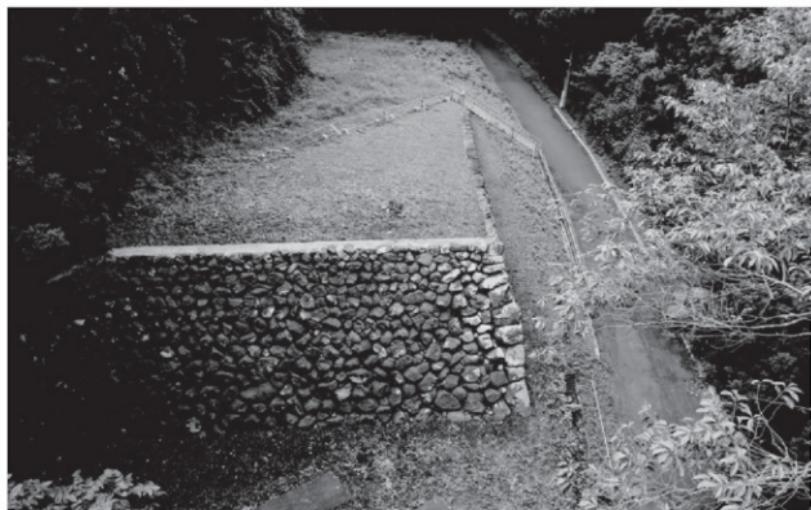
清水門石垣では、門跡南側の石垣で震災とその後の余震により、隅角部石材のずれと石垣天端に亀裂が生じる被害があった。

石垣隅角部は、下から2段目から6段目にかけての角石で伸びが見られ、特に下から4・5段目で顕著に見られた（第2397・2398図）。また、角石の2段目は、震災以前からその中央付近で石材が破断していたが、震災により破断した一方が前傾し破断面の距離が広がった。その他、隅角部で不安定な状況が確認された（第2385図）。3段目の角石と4段目の角石に接点が多く、間に挟まった玉石で石材同士が接しており、さらに、接点となっている玉石が割れ、3段目と4段目の角石が不安定な状況で接している。

石垣天端では、約10mの亀裂が1本確認され、隅角部付近の石材とその背面のコンクリートで若干のずれが見られた。

第2409図 清水門石垣A面被災状況と天端調査前状況(北東から)

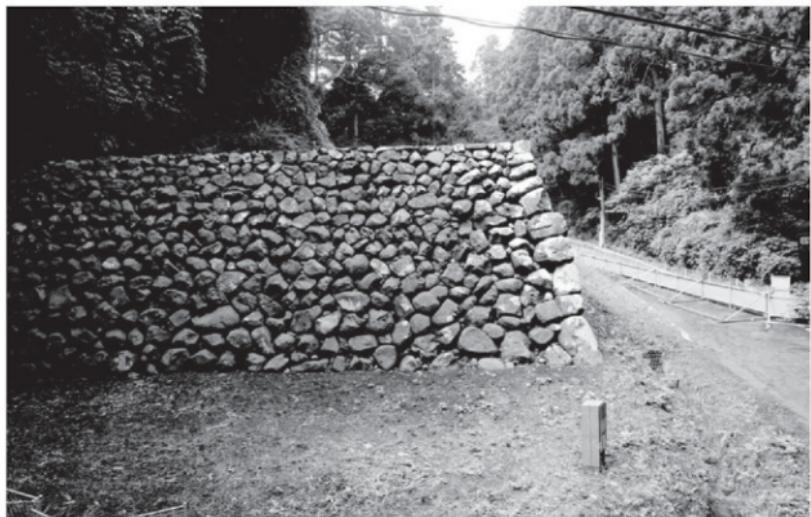
第2410図 清水門石垣A面解体前状況(北東から)

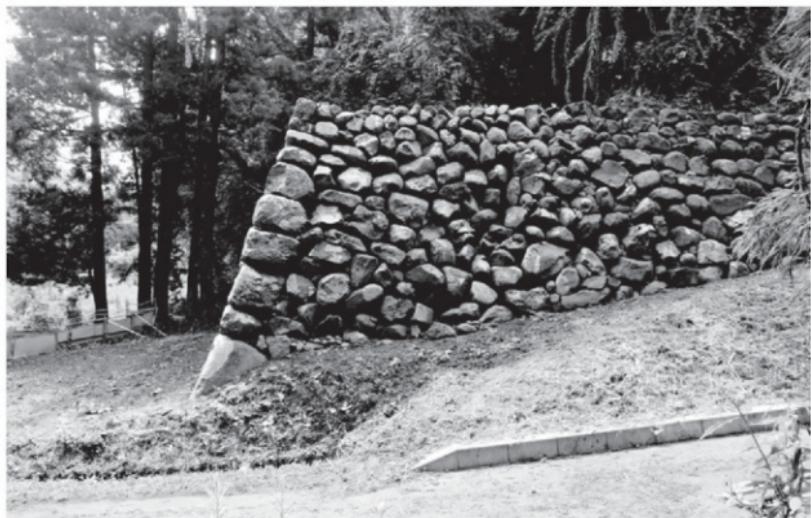
第2411図 清水門石垣B面解体前状況(北西から)

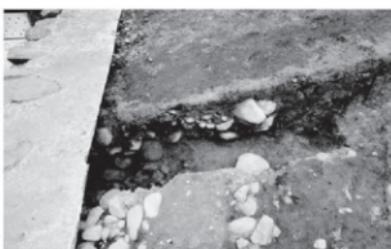
第2429図 調査区南壁断面(1)(北西から)

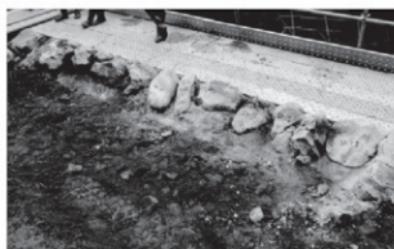
第2430図 A面角9段目(南から)

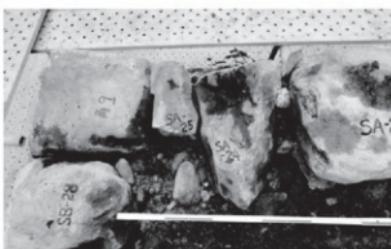
第2431図 A面角9段目隅角部付近(南西から)

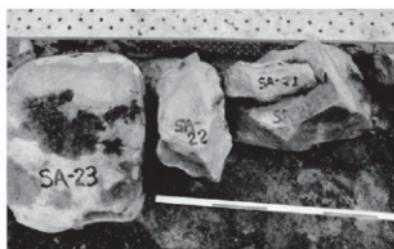
第2432図 A面角9段目控えの短い石材(南西から)

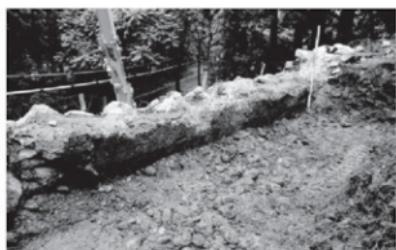
第2438図 A面背面のコンクリート(西から)

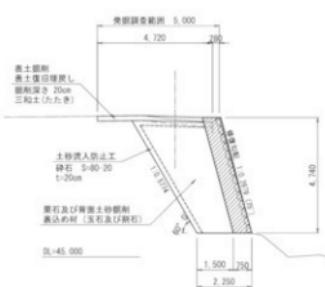
第2467図 清水門石垣B面復旧標準断面図

清水門石垣B面の勾配について、平成15年地震での修復範囲の勾配は、 $72.5^\circ \sim 73.5^\circ$ であった。地震で修復を行なっていないとみられる範囲は、 74° の矩勾配である。隅角部に向かい勾配が急になる。隅角部の稜線は折れており、下半分が緩く、上半分が急になる。

上記の内容を考慮して、清水門石垣B面の修復勾配を修復範囲の平均値である 75° として設計するものとする。なお、復旧工事においては前後等の勾配を勘案しながら、その都度対応するものとする。

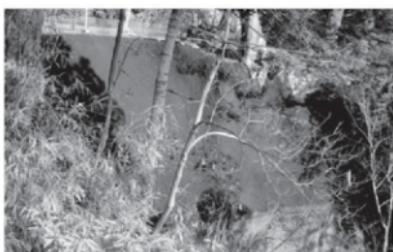
第2529図 御主殿跡復旧後状況(1)

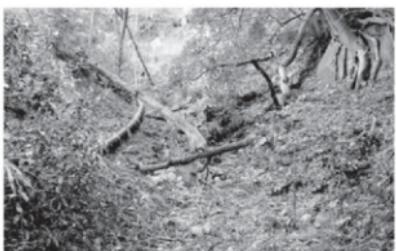
第2532図 懸造跡北側復旧後状況

排水施設復旧として、法肩部の既設鋼構および集水溝を撤去し、入替を行った。また、懸造跡の破損した既設排水ポンプ・排水管を撤去して、新たに縦排水管を敷設し排水方法をポンプ揚水から直接自然排水に変更した。排水管は崖面下部の既設枠に接続した。

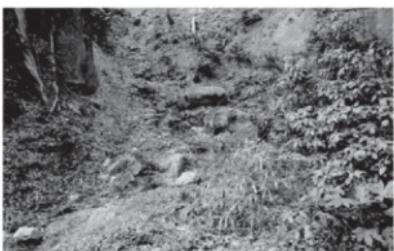
第2533図 一の沢被災状況

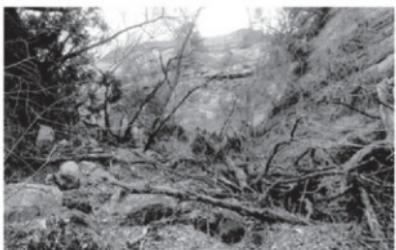
第2534図 二の沢被災状況

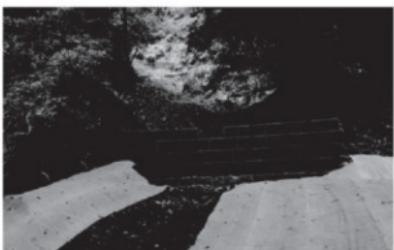
第2535図 三の沢被災状況

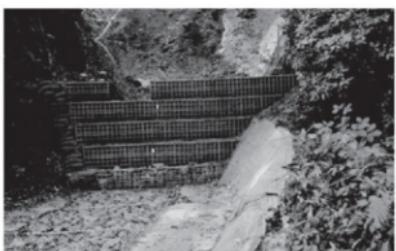
第2536図 一の沢復旧後状況

崩落土砂等の掘削には、人力・ベルトコンベア・小型バックホーを使用し、地山（岩盤）の掘削は基本的に行わない。カゴは現地で組み立て設置し、中詰材は現場発生破碎岩等を利用した。柵は木柵とし、人力で最小限の設置とした。資材運搬等には作業用仮設通路を敷設するが、ビニールシートの上に碎石を敷き、現地形への影響を最小限とし、工事終了時に旧状に復した。

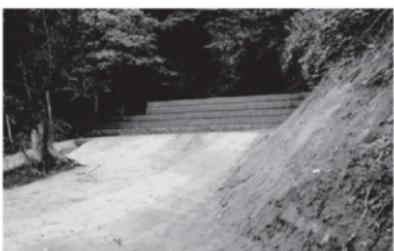
第2537図 二の沢復旧後状況
