# 史跡旧奥行臼駅逋所主屋保存修理工事報告書

別海町教育委員会

**史跡旧奥行白駅通所主屋保存修理工事  
保存修理工事概要**

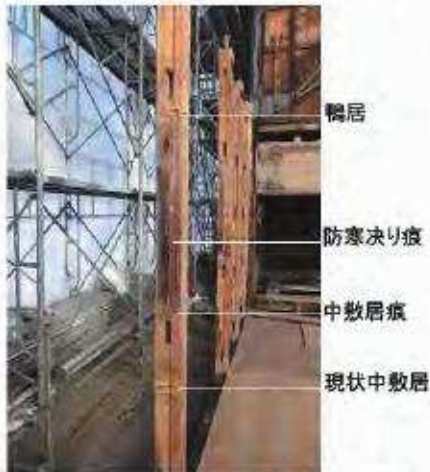
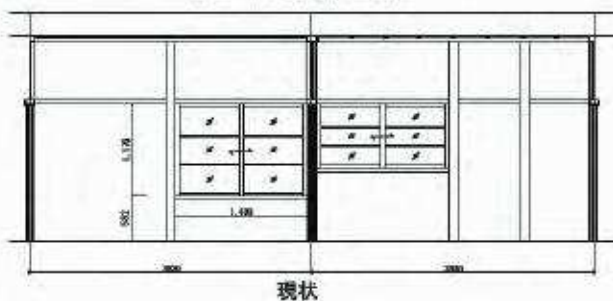
客室1、客室2西面窓形状の比較

現状では客室1の西面には内法高さ1,180mmの出窓付き窓が付く。柱には化粧ベニヤを張付け痕跡を隠していたが、解体調査の結果、柱には現状より高い位置に中敷居痕があり、当初は内法が827mmの一重窓であった。当初形式でしばらく使われた形跡があり風食差がみられた。柱を挟んで並列する客室2の窓は当初形状を維持しており、当初は客室1と客室2の西面には同型の窓が並んでいた。これらの改造時期は改造部周辺に貼られた新聞紙から昭和33年頃とみられる。今回これら中古の改造は「中央棟」が旅館や住居として使用されてきた変遷を示すものであり、本史跡の価値に影響を与えるものではないと判断し、現状を存置した。

客室1、2境の柱の痕跡

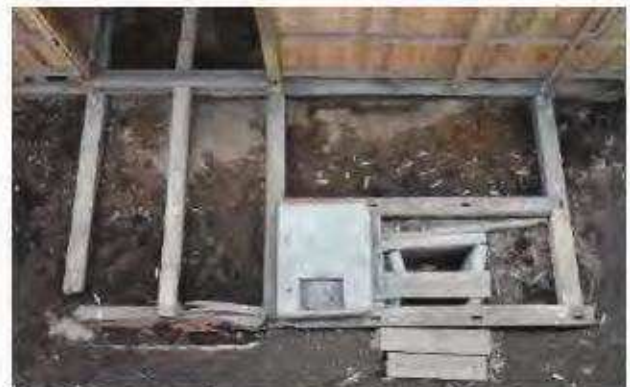
「北棟」便所の大便器下には無筋コンクリート製の便槽が据えられており、土圧を受けて壁面が折損している。便槽は2基ある大便器のうち東側にのみ設置されている。発掘調査の結果、コンクリート便槽の下から木製の当初便槽の板枠が発見され、コンクリート製の便槽が後設であることが明らかとなった。当初の便槽は両方のブースにまたがる大きさであった。このためコンクリート製便槽は撤去し、便槽板枠は地中に存置して保存を図った。当位置には新設する基礎を廻さず埋め戻す方針とし、併せて小便器土間に打たれたコンクリート製土間も仕上げた床板の上に打設されていたことから撤去し、床板を現わした。

「北棟」便所 土台とコンクリート便槽

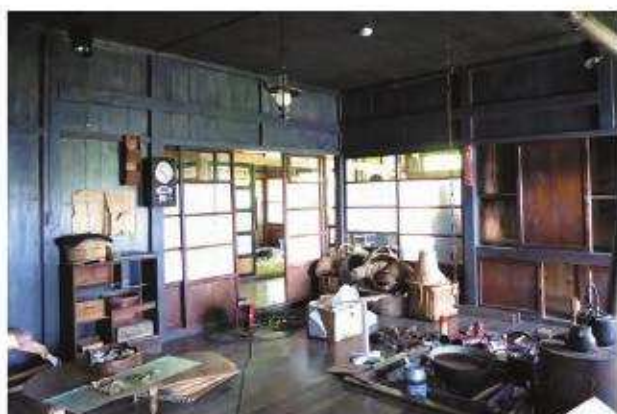
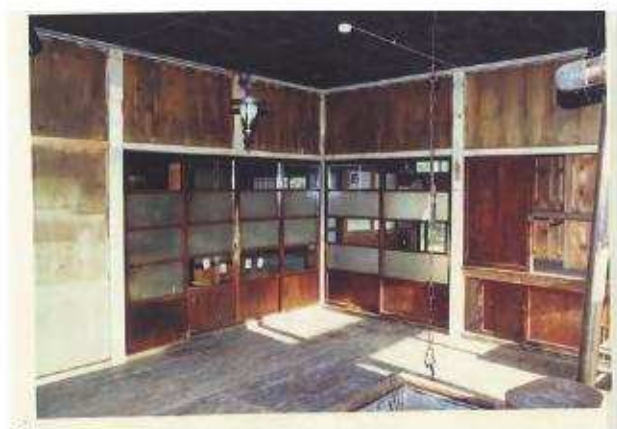
居間及び台所の壁には黒色の塗料が塗られているが、これらは平成5年に駅通所を舞台としたドラマが撮影された際に塗られたものである。従前はクリーム色の油性ペイントが塗られており、ヒアリングによれば昭和30年代に煤けた壁や天井を嫌って、家族で白いペンキを塗ったとされる。昭和59年の工事写真には壁面が煤けた様子が見て取れる。白色塗装は居間と台所の壁と台所の天井に塗られた。居間の天井は塗られておらず、現状で黒色であるがこれは煤によるものであった。

現状

黒色塗装以前（昭和59年）

保存修理の方針では「南棟」では維持修理を原則とするが、ドラマ撮影による塗装は、近年施された姑息的な改変と判断し、黒色の塗料を除去してドラマロケ以前の姿に復旧する方針とした。

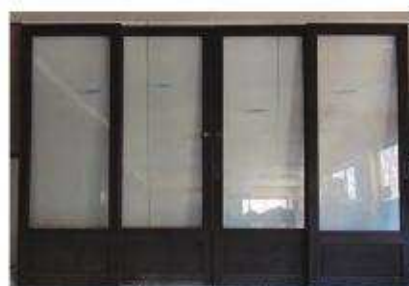
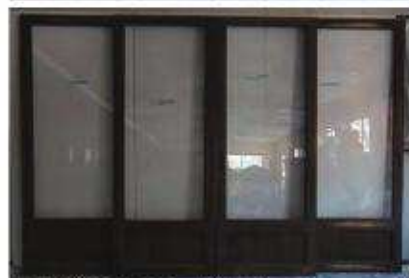
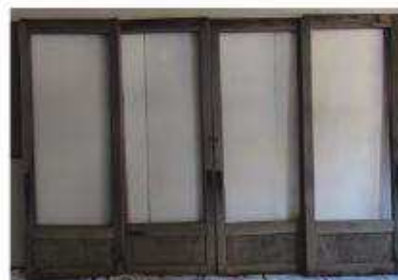
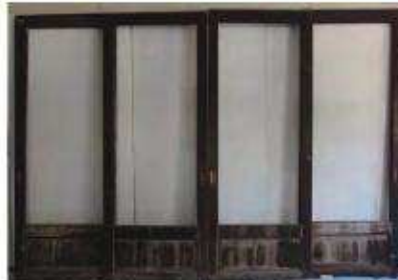
玄関の4枚建て引分硝子戸は昭和59年の公開に向けた修理工事の際に取り換えられている。

今回工事中に、この工事の際に取替えられた当初（昭和16年）の建具が旧村営軌道風蓮線奥行臼停留所内に存置されていたことが判明した。前回修理では硝子と引手は再利用しており、木部及び戸車、錠を更新して取替えている。腰板や框の木部の加工は当初材の形状をおおよそ踏襲しているものの、面の有無や細部の加工に差異がみられる。遺存していた当初建具を調査した結果、下棧に腐朽や破損がみられるものの、堅框の脚部の繕いと下棧の取替による修理が可能と判断し今回修理で再用する方針とした。

現状建具（昭和59年）上：正面、下：背面

遺存建具（昭和16年）上：正面、下：背面

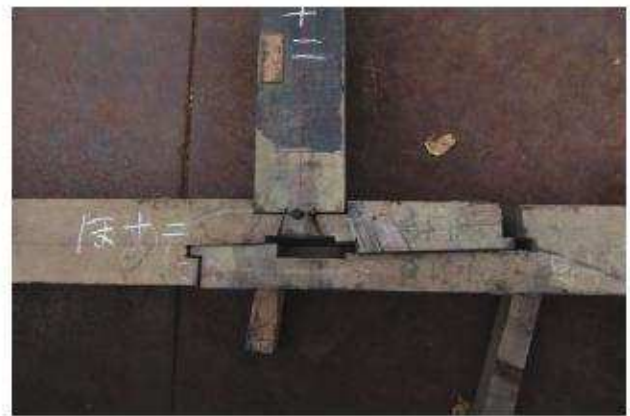
「南棟」と「中央棟」では、原則として尺単位で柱が配置されているものの、「南棟」の背面にあたる物置や使用人室廻では、同一柱間の土台の墨と梁間の墨の寸法が一致しないなど、1寸前後の誤差があった。創建時から土台が矩手に据えられておらず、柱も垂直ではなくきれいに納まっていなかったとみられる。一因として、土台は建物正面側以外の見え隠れや背面側にはいずれも転用材が用いられていたことに関係して、既存の継手や仕口を使用する際に若干の誤差を許容しながら

写3-5-1 「南棟」物置転用土台同士の継手位置のずれ

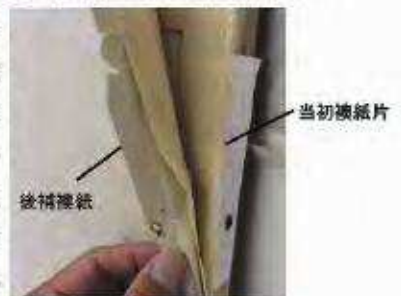
「北棟」では客室5・8の西側、部屋境、押入及び天袋を襖戸とする。後世の貼替えがみられたが、現状の仕上貼を剥がしてみると襖縁の下に当初の上貼紙が残存しており、当初は葛布、芭蕉柄の唐紙、笹柄の唐紙の3種が存在していたことが分かった。一階客室5と二階客室8の廊下境の襖は表裏にそれぞれ葛布と笹柄模様が一面ずつ貼ってあったが、客室5は部屋内側に笹柄を向け客室8は部屋内側に葛布を向けていた。表裏を入れ替えられた可能性も考えられたが、それぞれの押入に遺存していた襖紙や天袋の襖紙の種

写 3-5-28 残存していた襖紙片

当初「北棟」では笹柄紋様、芭蕉柄紋様、葛布の3種類、「中央棟」・「南棟」では葛布の襖紙が主に使用され、仏壇の折戸に絹紐が貼られていた。内向きの部屋では転用された襖を入れていた。笹柄紋様、芭蕉柄紋様、葛布の襖紙のうち後世に貼替えられたものは調査の上すべて当初の仕様で貼り替えたほか、破損が著しいものも貼り替えとした。貼り替えは原則として上貼りのみとした。

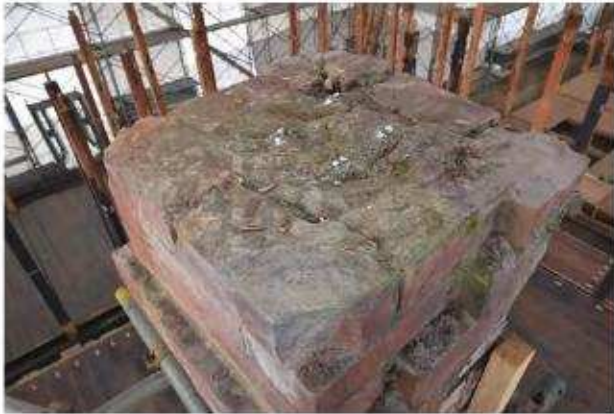
ヒアリングによると昭和48年（1973）の根室半島沖地震（根室震度5）によって屋根面付近で折損して上部が落下した。その後は実用上、残存した煉瓦煙突の上に鋼管製の煙突を接続していた。現状の屋根から上に見える煉瓦煙突は町が寄贈を受けた後、修景として整備されたものである。この施工の際、整備部分と既存煉瓦煙突の天端から約800mm下がりまで、鉄筋を配したコンクリートが充填されていた。

写 3-5-48 煙突後補部を撤去した状況  
当初煉瓦の二階床レベル付近までコンクリートが充填されている。

「南棟」裏玄関北東角に位置する煉瓦煙突は、取合状況から軸部組立後及び内部板壁施工後に据えられたことが明らかであるが、ヒアリング及び現状調査から昭和16年の竣工時から煉瓦煙突は存在しており、昭和36年の釧路沖地震によって、屋根付近で折損して上部が落下した。それ以降は鋼管製の煙突を据えて煙を出してきた。現在屋根から上に延びる煙突は、町が寄贈を受けたのち職員の手によって欠失部を整備したものである。この整備では既存煙突と接合させるため、既存煙突の二階床付近に詰め物を入れ、整備部と一体となるようにφ10の鉄筋を8本入れコンクリートを流し込んだ。結果的に頂部が重くなり構造的に不安定な状況を作り出していた。また、これが雨漏りや沈下の原因にもなっていたため、今回の保存修理工事にあたり構造的な安定性に配慮し、煉瓦煙突は一階裏玄関の天井裏部分までを存置する。なお、後世の整備部分とこれと物理的に不可分であるコンクリート充填範囲を撤去する。

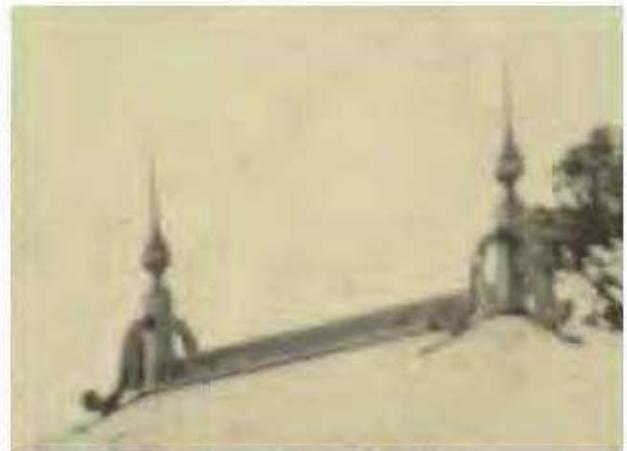
大正9-昭和5年の棟飾り詳細  
やや写りが不鮮明であるが、蕨手状の脚部が確認できる。

一「北棟」の屋根を葺葺に復し、欠失していた棟飾りを復原する

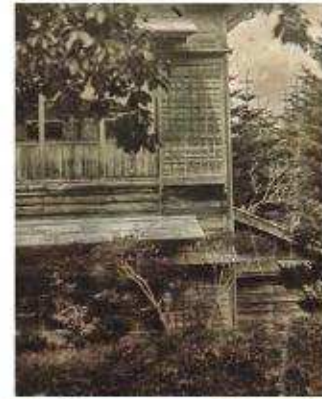
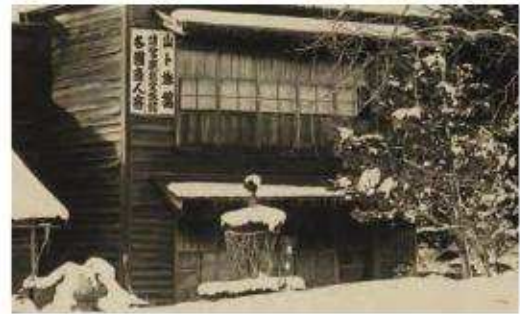
古写真及び痕跡より当初ここに額入硝子窓付雨戸が入っており、現状で下見板壁となっている北側半間には戸袋が設けられていた。これらは客室3・4の小窓の改造と同時期で昭和33年頃の改造とみられる。一階の北東隅柱には妻板の当り痕や柄穴があり、この妻板と面を揃える位置に柱の戸当り側に欠き込みが残る。古写真に写る姿から一階の戸袋及び板戸の形状は二階と同仕様であるが、妻板脚部の納まりは地盤までの高さの関係から二階と同意匠にならないため、二階の意匠を参考として決定する。

古写真にみる一階の雨戸と戸袋

以上のことから「北棟」一階客室5の縁側に創建時に設けられていた戸袋及び雨戸を復する。

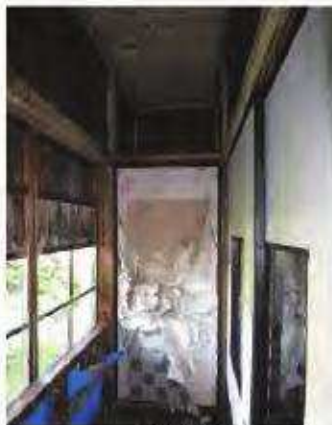
押入正面

客室8緑側に設けられた物置は、縁板の上に板張方向に根太を転がし、板と框を置いただけの簡易的な仕様で釘は使われていない。鴨居と高さを揃えて天井を付け、縁側の天井との間は開放となる。同位置は縁側の突き当り三方を壁に囲まれたデッドスペースであり必然的に物置となったと考えられる。片開き襖戸は転用材で、「中央棟」の客室1・2に転用されていた押入襖の裏紙に貼られた唐紙と同様の仕様である。襖紙の破損部から見える下貼りの反故紙には山崎氏の名前

がみられるほか、明治31年の新聞紙が使用されていた。当駅通所の歴史より古いものであり、山崎氏が根室時代から持ちまわって建具を使用していたことが想定される。官営時代に増築された「北棟」には小屋裏や床下の野物材も含め原則として転用材を使用していない特徴があり、このことから当初の仕事とは言い難い。この物置の床板の下には縁板が延びており、多少の風食があったことから、しばらくして設置されたことが明らかである。これらは駅通時代以降の仕事と考えられ、大正9年の創建時は客室8と一階の客室5は同じ平面形状であった。これらのことから当該物置を撤去する。

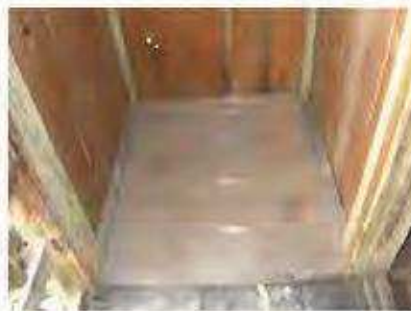
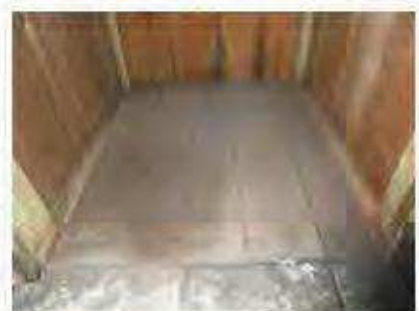
押入床板（左）と撤去後の縁板状況（右）

押入床板の下には縁板が延びており、若干風食がみられたことから押入にするまで一定の期間があったと考えられる。

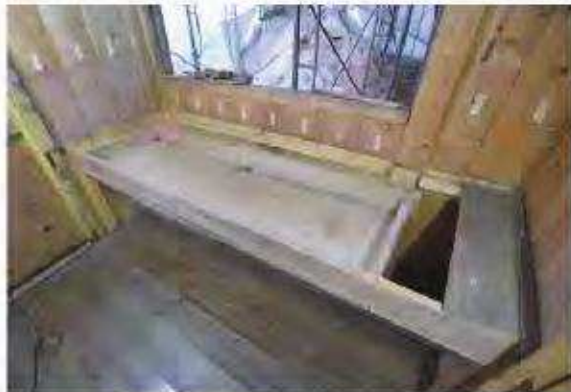
現状 洗面所

この洗面台を置く奥行半間幅2間は床や壁、天井等の仕上仕様が異なり、軒桁及び母屋は半間継手で継がれるなど後世の増築であることは明らかである。

これらの経緯から、駅通時代後の改造である洗面所増築部は撤去して、当初の板壁を復する。

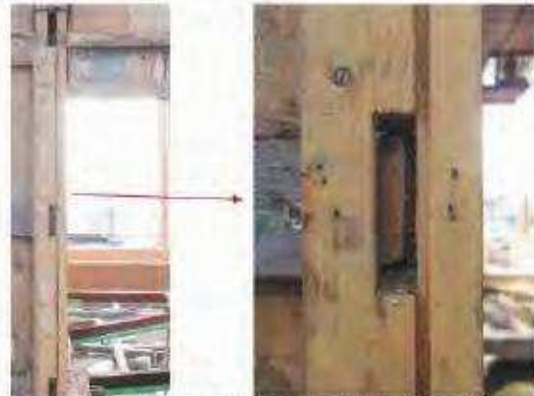
く-七の柱北面に残る当初板壁の痕跡

対面柱と桁にも板溝が彫られており、貫穴には切断された貫が遺存していることから、当初ここが板壁であったことを示す。

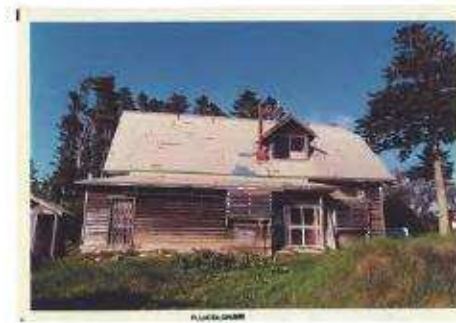
鋼管を使用した時期の煙突 (昭和59年撮影)

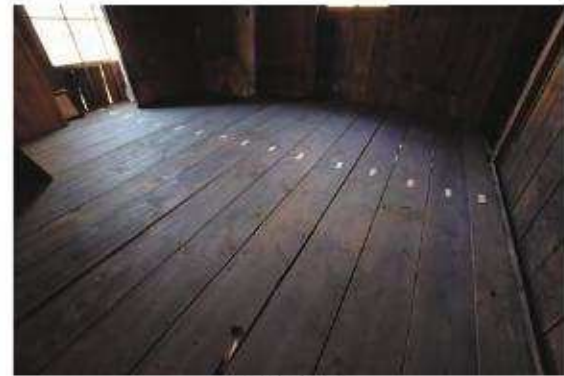
現況物置床板

「南棟」物置は板張りとなる。外部からの出入口引戸は土台上に直接金属製の角レールが付されている。これは玄関や裏玄関と同仕様であり、昭和16年増改築当初は床を張らず土台をまたいで出入りしていた土間であったことを示す。床板及び床組部材は明らかに新しく後世の改造である。この土間の西側には、3,060 mm × 2,640 mmの野菜などの保存庫である「ムロ」とよばれる鉄筋コンクリート造の地下空間があり、土間には820 mm × 1,120 mmの出入口となる開口を出す。この開口脇には1,060 mm × 860 mmのコンクリート製の洗い場がある。旧所有者からのヒアリングによるとここで鮭や野菜などの食料を洗っていたという。

以上より、床板及び床組を撤去し昭和16年増改築時の土間を現わす。

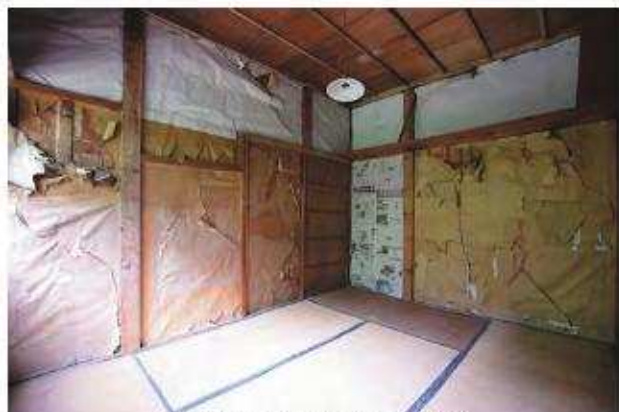
【修理前】 使用人室 南西よりみる

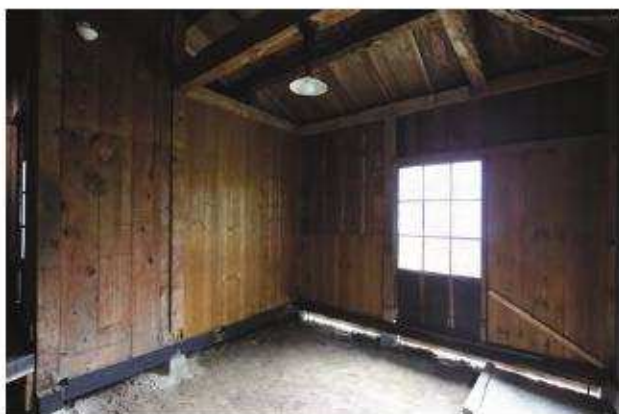
【竣工】 物置 北西よりみる

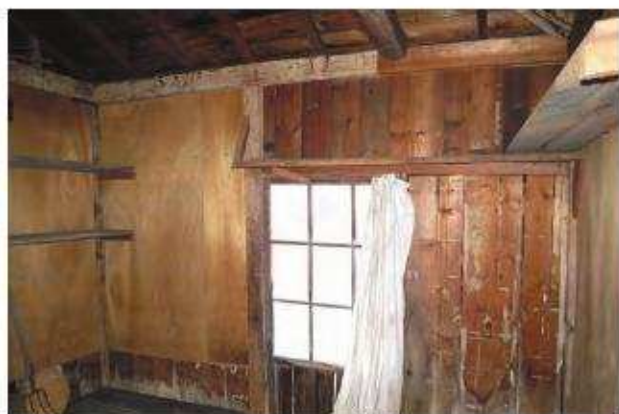
【修理前】 物置 北西よりみる

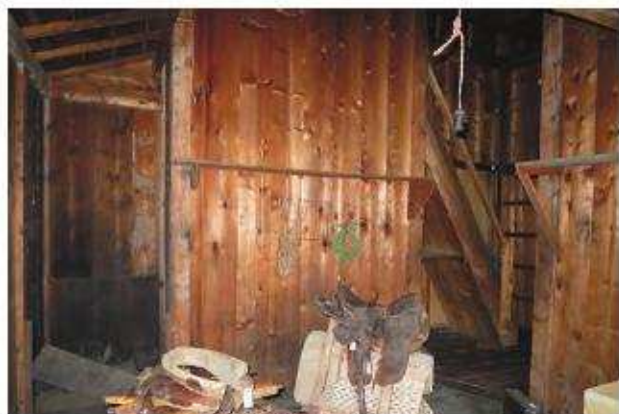
【修理前】 物置 南よりみる

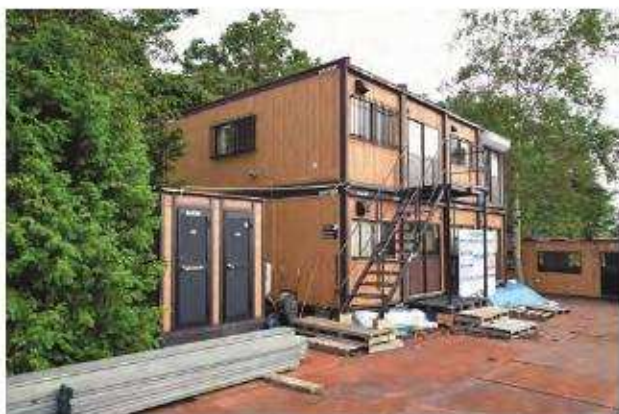
現場事務所兼作業員休憩所 北西よりみる

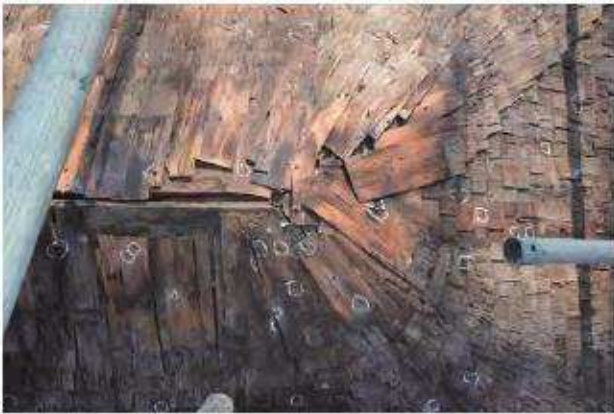
遺存していた棟飾り葺手台座・の痕跡

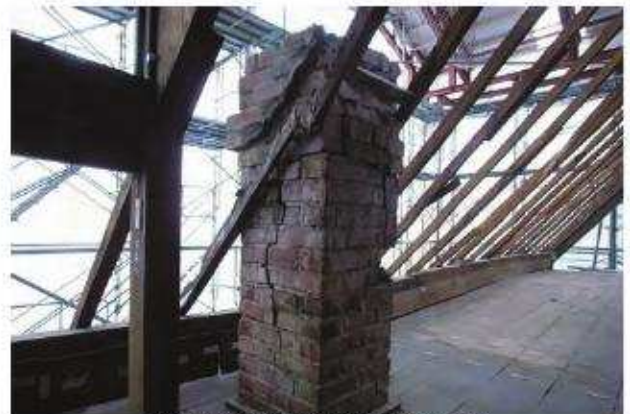
二階小屋裏廊下の煙突と垂木の取付部

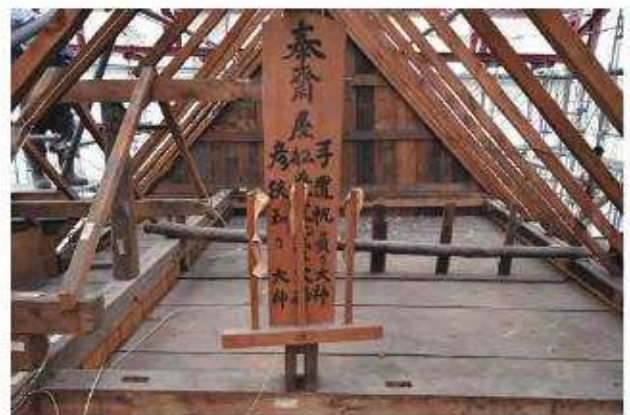
棟札取付状況 東よりみる

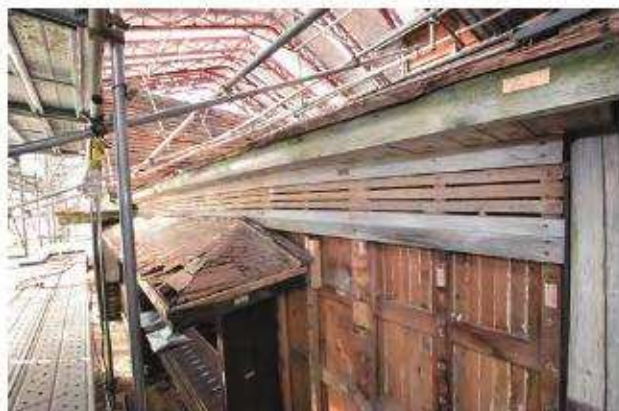
正面小壁木摺下地

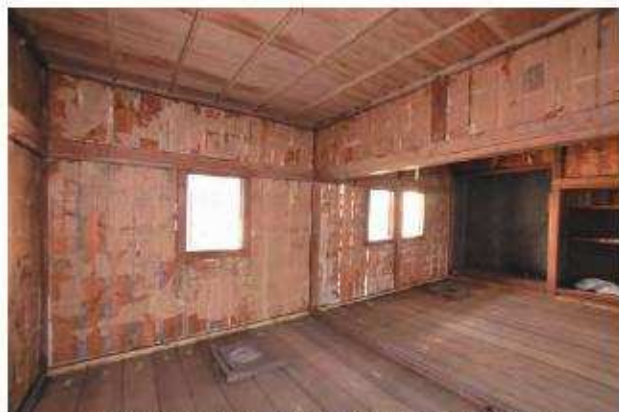
後設化粧板解体完了 客室6南東より客室7を見通す

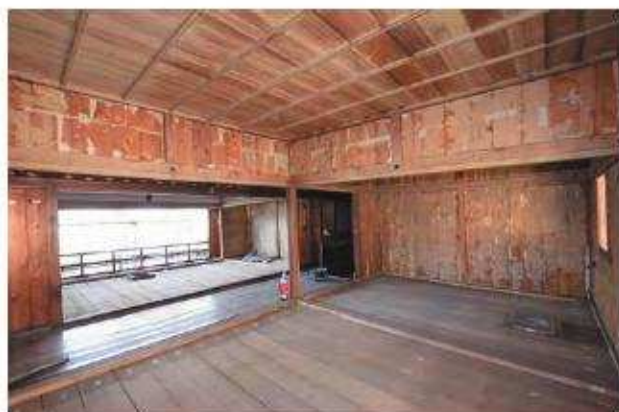
後設化粧板解体完了 客室7北西より客室6、客室8を見通す

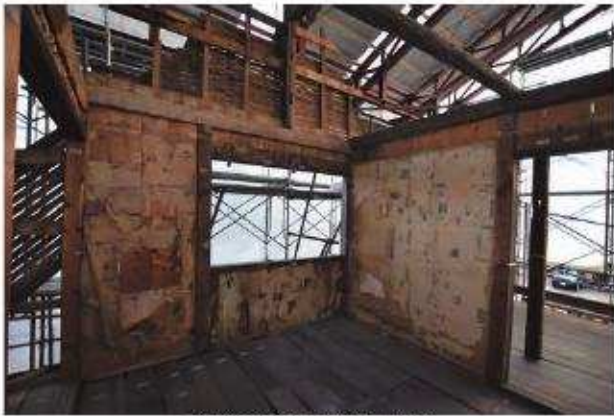
紙貼 和室2 北西よりみる

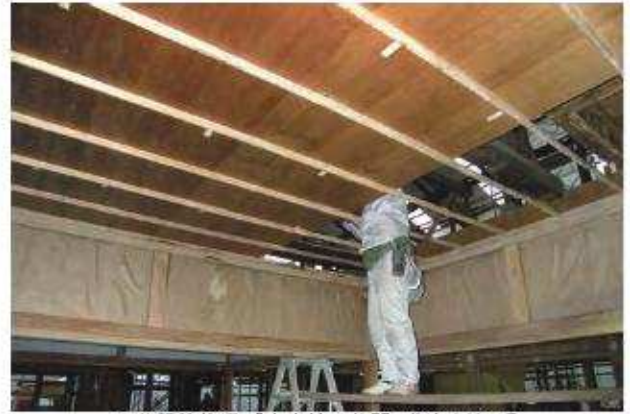
天井解体状況「中央棟」仏間 北東よりみる

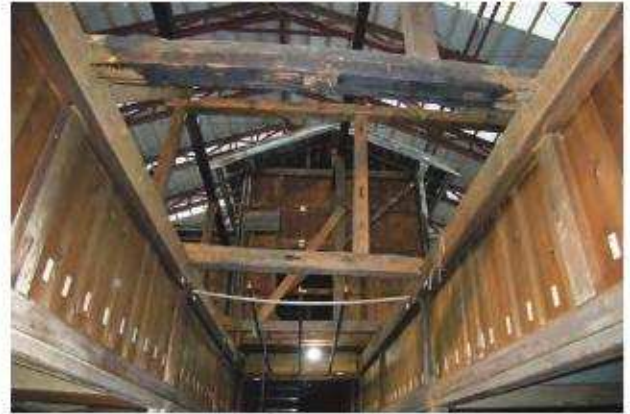
天井解体完了「中央棟」廊下 南よりみる

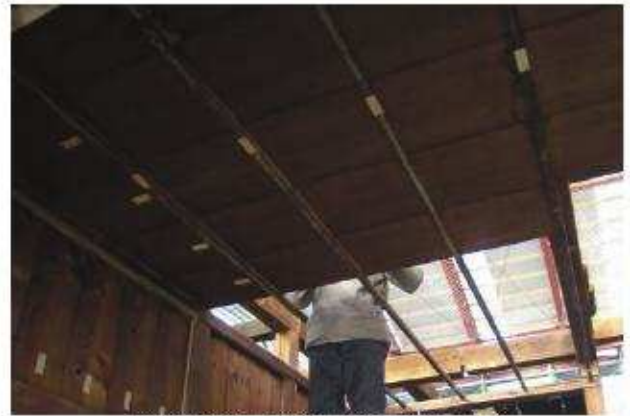
天井解体状況「南棟」廊下 北東よりみる

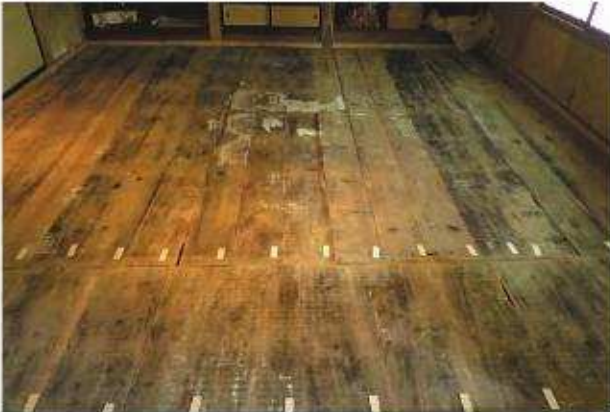
荒床 仏間 南よりみる

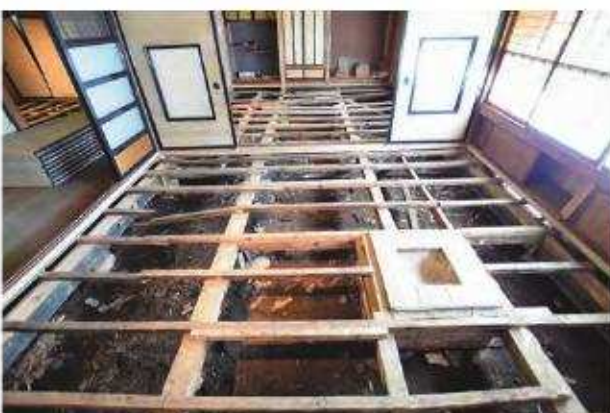
荒床解体完了 床組 茶のから仏間をみる

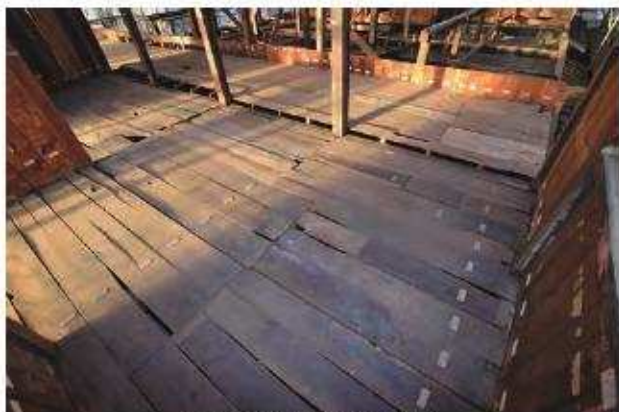
荒床 和室2 南東よりみる

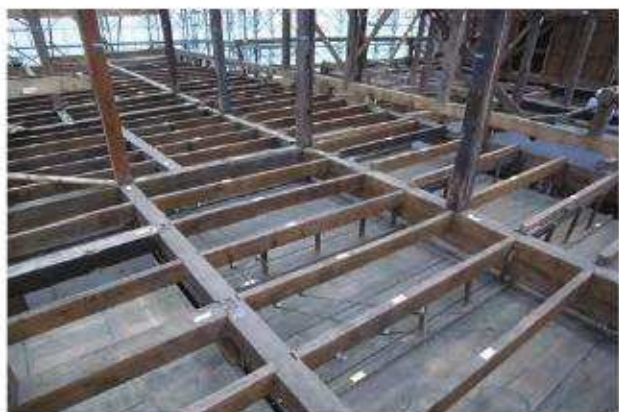
荒床解体完了 床組 和室2 南東よりみる

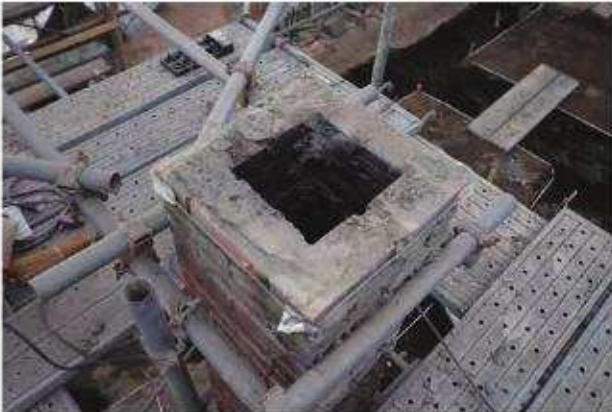
煙突切断面

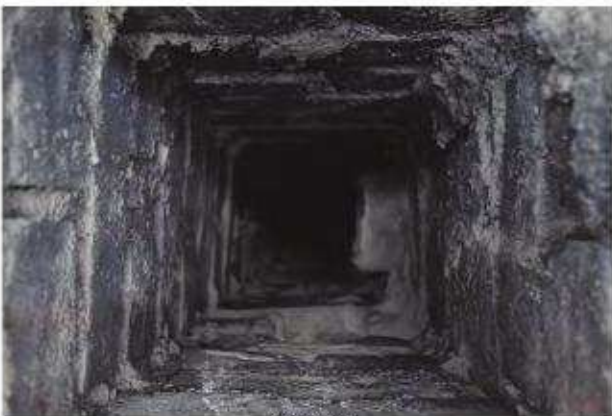
煙突内部

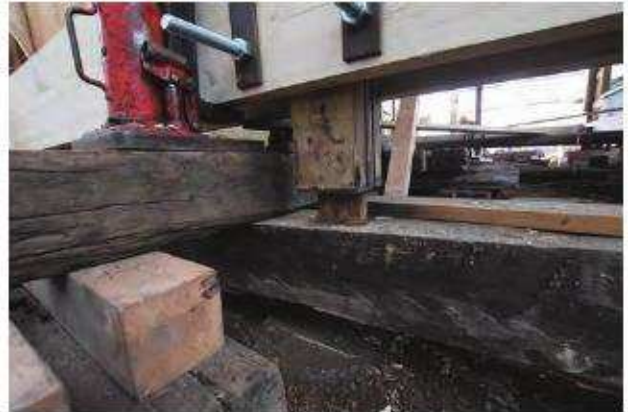
柱脚と土台

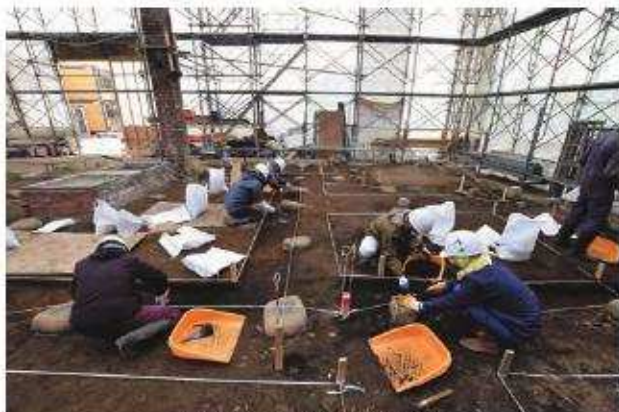
発掘状況「南棟」西よりみる

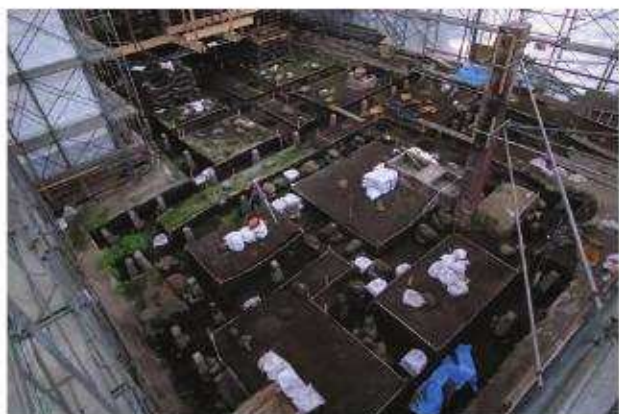
発掘完了「南棟」南西よりみる

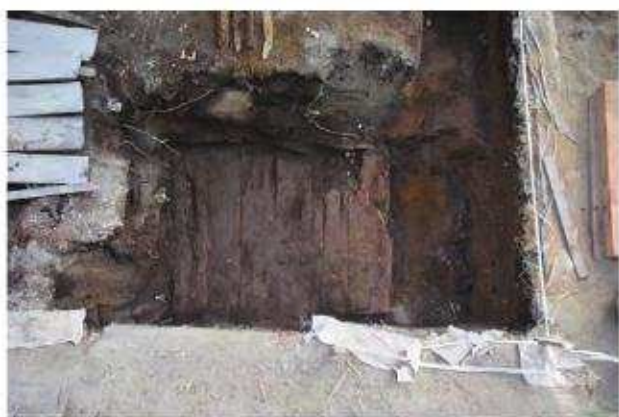
コンクリート便槽撤去、板枠露出状況「北棟」便所

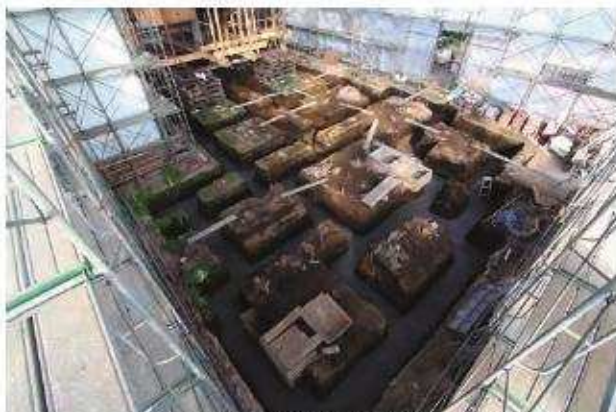
捨てコンクリート打設状況 南西よりみる

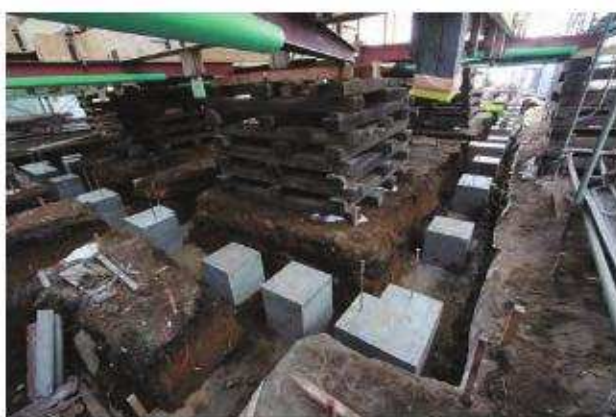
基礎コンクリート打設「北棟」北西よりみる

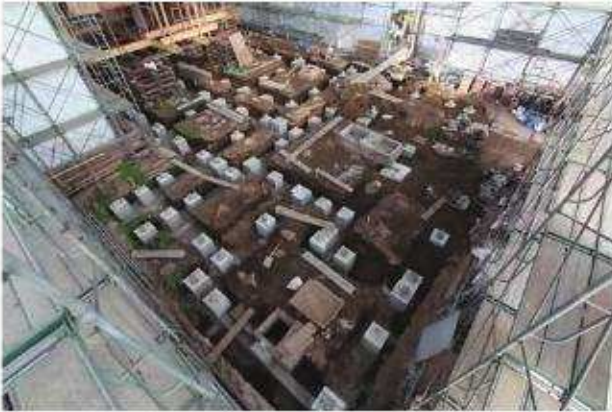
基礎コンクリート打設 南西よりみる

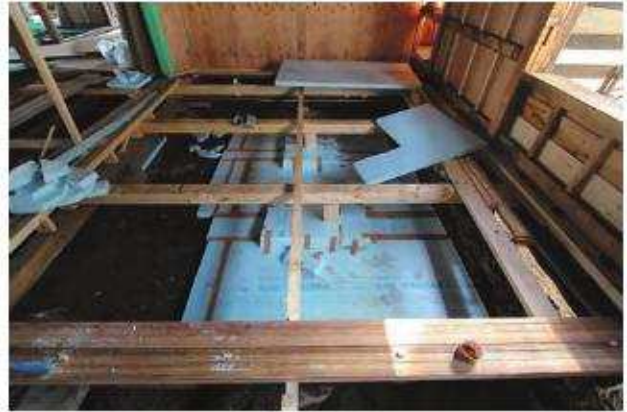
断熱材敷設状況「中央棟」客室1 北よりみる

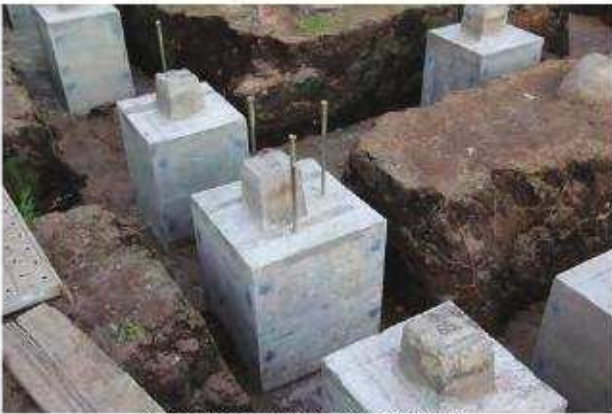
基礎コンクリート詳細 独立基礎部分

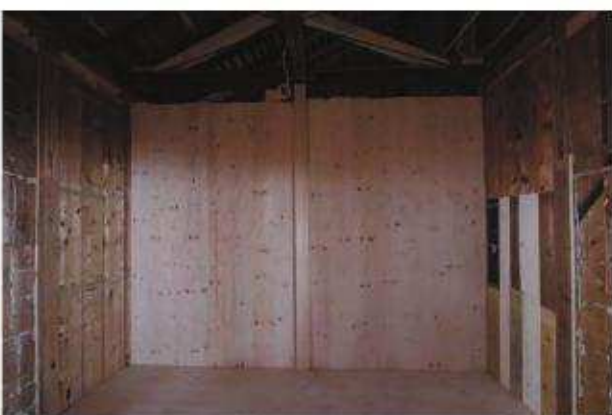
仮組状況 事務所腰板

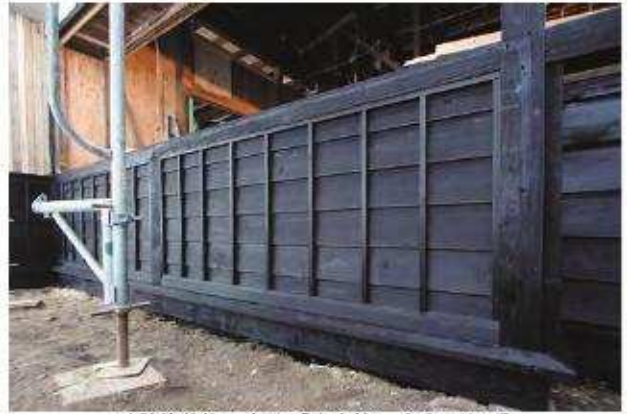
外壁塗装施工完了「中央棟」南東よりみる

外壁は「南棟」・「中央棟」は昭和16年の塗装状況に合わせ、柱型、破風、妻板等は白色塗装とし下見板は黒色に塗装した。ただし南棟の南面及び東側蟻羽の軒天井は当初の塗料が比較的良好に遺存していたため現状を維持し、無色の防腐塗料のみ塗布した。

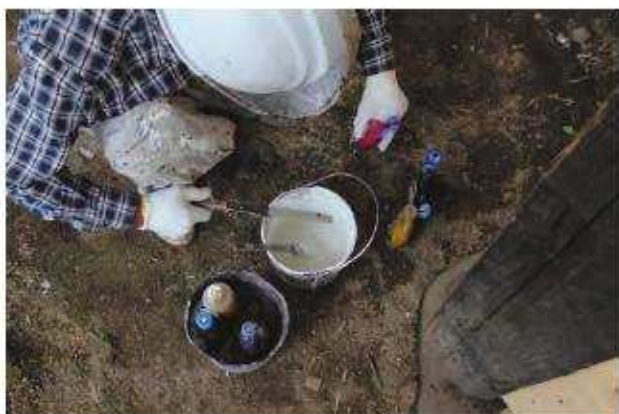
調色作業

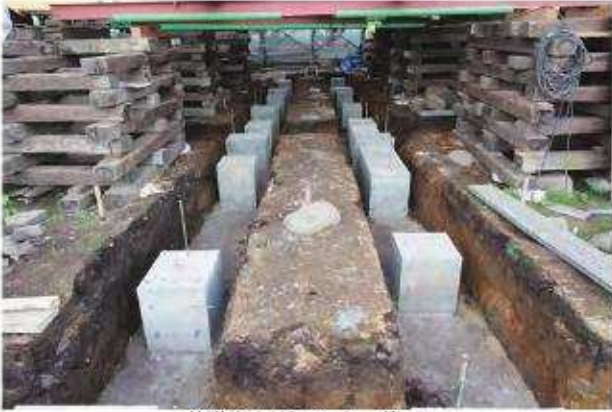
基礎立上りとアンカーボルト

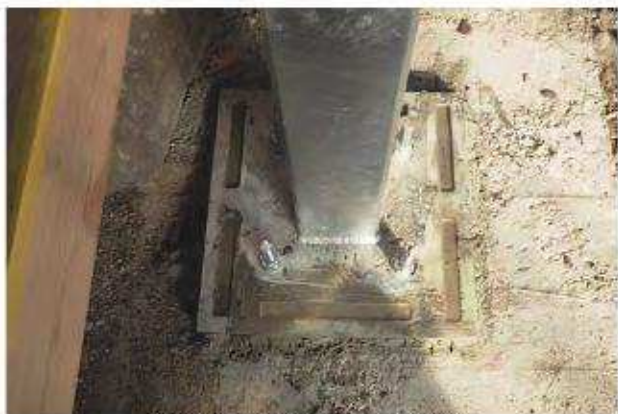
煙突補強鋼管金物と基礎の緊結状況

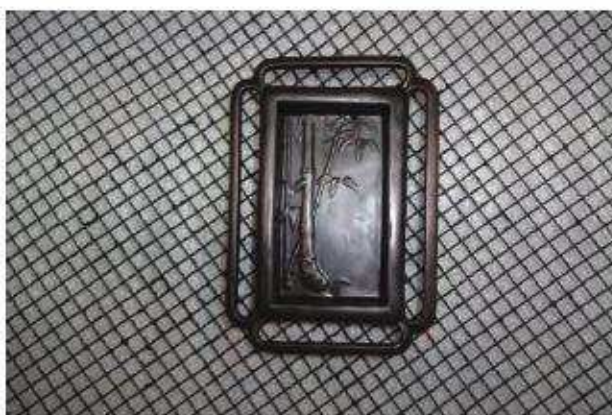
生漆摺完了「北棟」客室8 襖戸引手

建具引手金物及び釘隠しは、破損及び歪みが著しいものは補修をし、欠失したものは既存に倣い新規に製作して補足した。各金物の補修内容及び仕様仕上がりについて表5-2にまとめた。

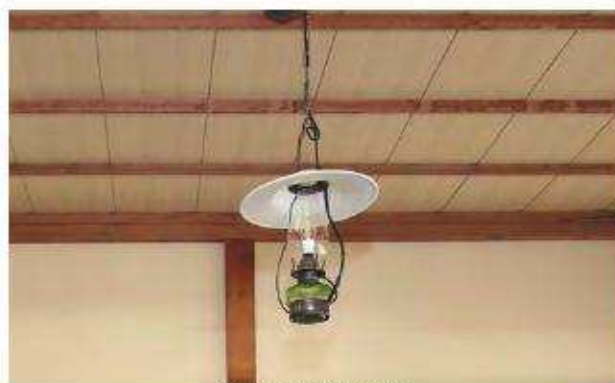
ランプ型LED照明器具

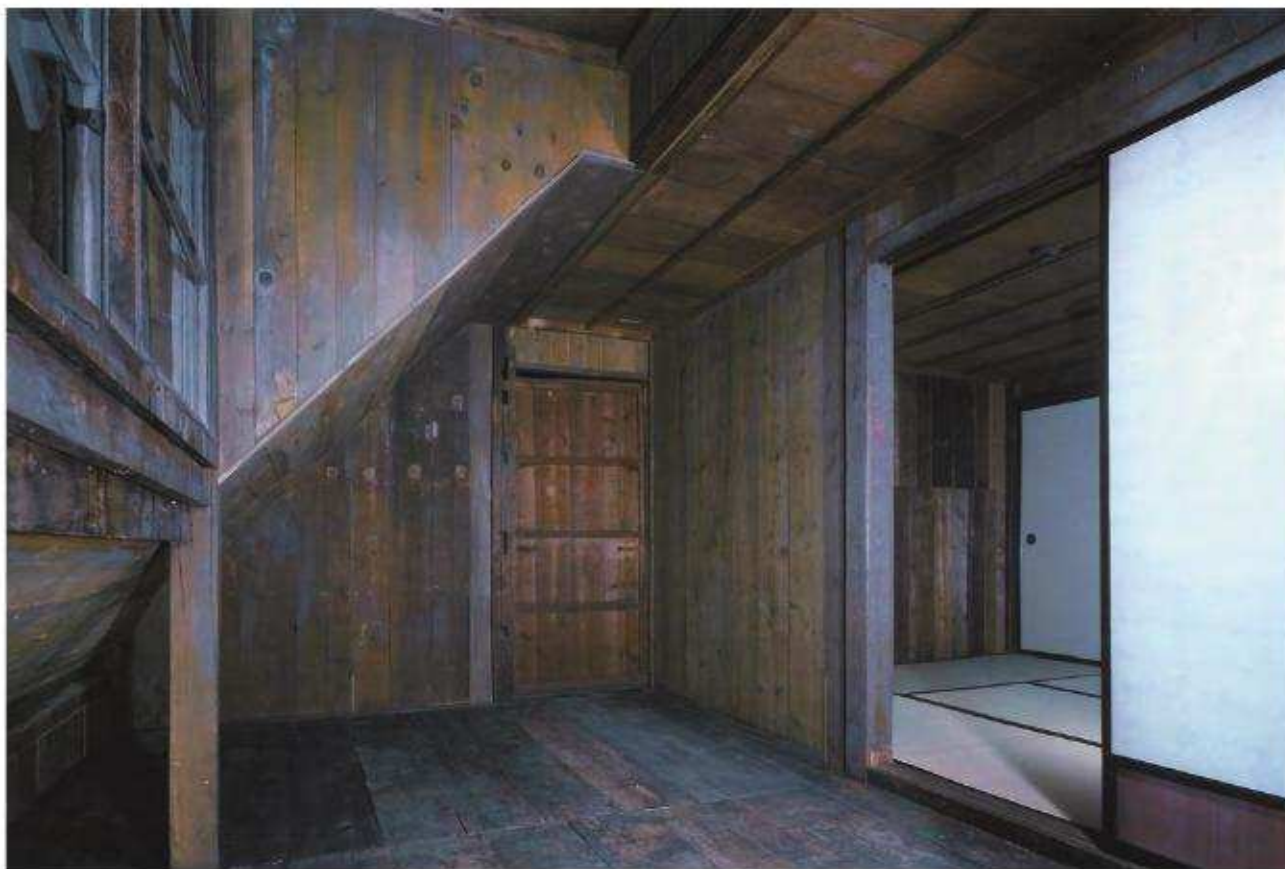
【竣工】小屋裏廊下南東より和室1を見通す
