# 史跡松江城石垣総合調査報告書

平成30(2018)年3月

島根県松江市

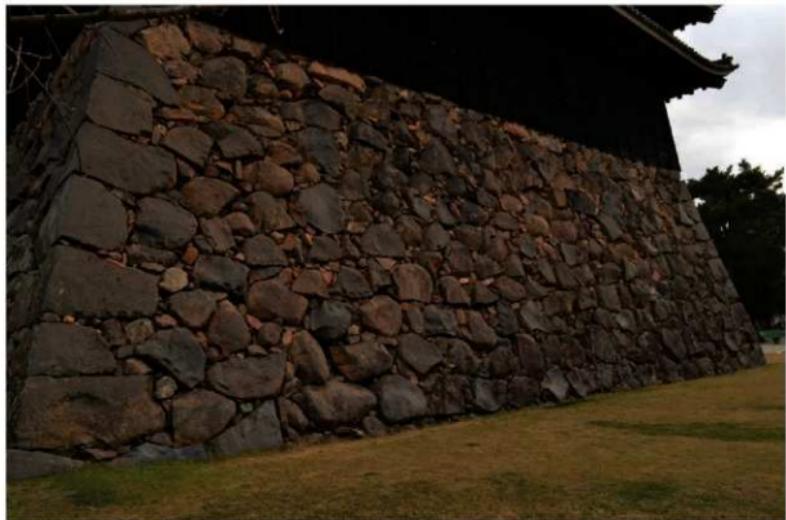
天守台西側石垣【A07】(北西から) ※矢田石を中心とした石垣(築城期か)

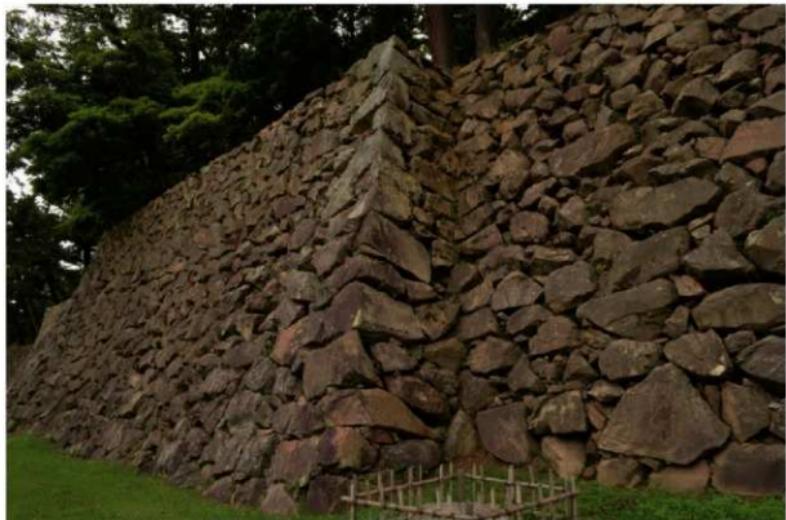
中曲輪東側石垣【D14～16】(北東から) ※大海崎石を中心とした石垣(築城期か)

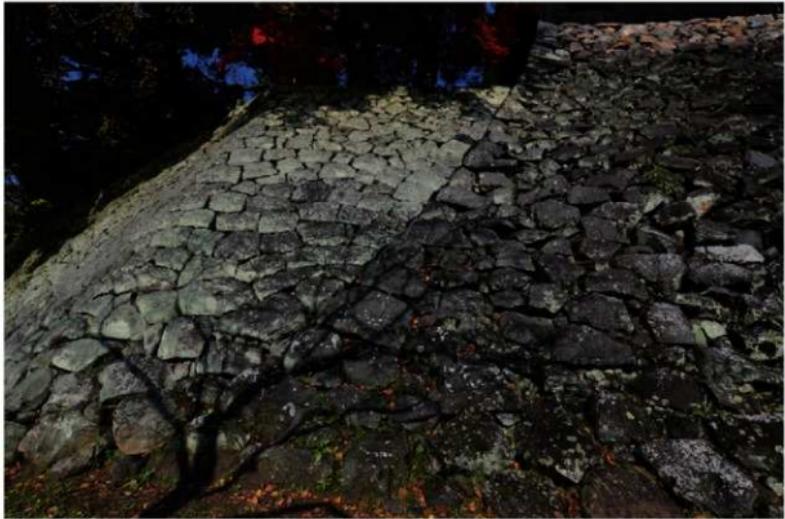
二之丸南側石垣【E33、34】(南東から)

※左【E33】は森山石主体の石垣(江戸末改修)、右【E34】は忌部安山岩主体の石垣(築城期か)

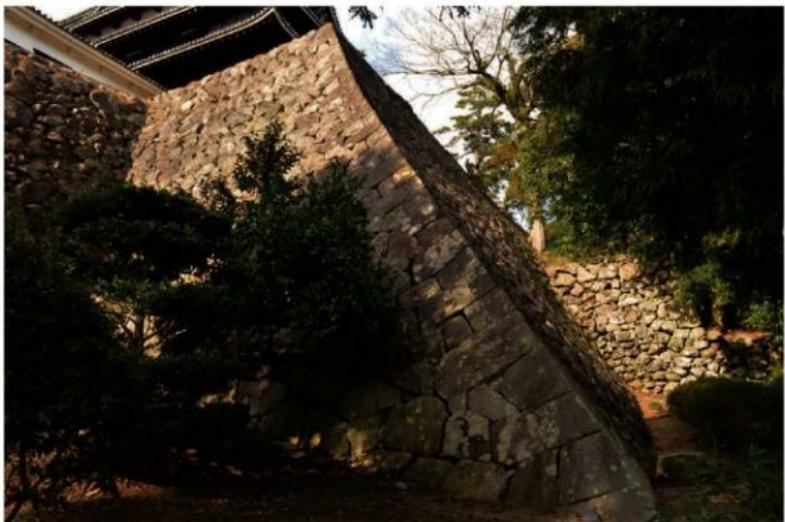
本丸東側石垣【B19、20】(南東から) ※隅角部のみ森山石、築石部は大海崎石主体の石垣(築城期か)

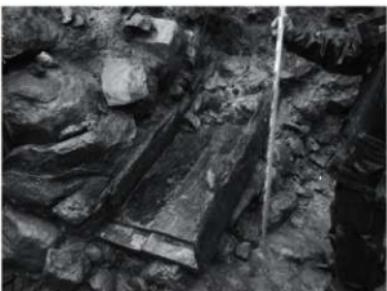
第25図 二之丸下ノ段石垣（堀側）木樋

内堀に向かって石垣築石面から開口する石樋が數か所確認されており、現時点でも機能するもので、松江城における基本的な排水施設といえる。なお、二之丸下ノ段石垣（堀側）の解体修理工事に伴い、石垣背面から内堀に向かって延びる木樋が確認された（第25図。平成19、20年度調査）。内部は既に栗石と土砂により埋没し、排水施設としては機能しておらず、また、更に高位位置に近接して石樋があり、比較的早い時期に廃絶したものと想定される。

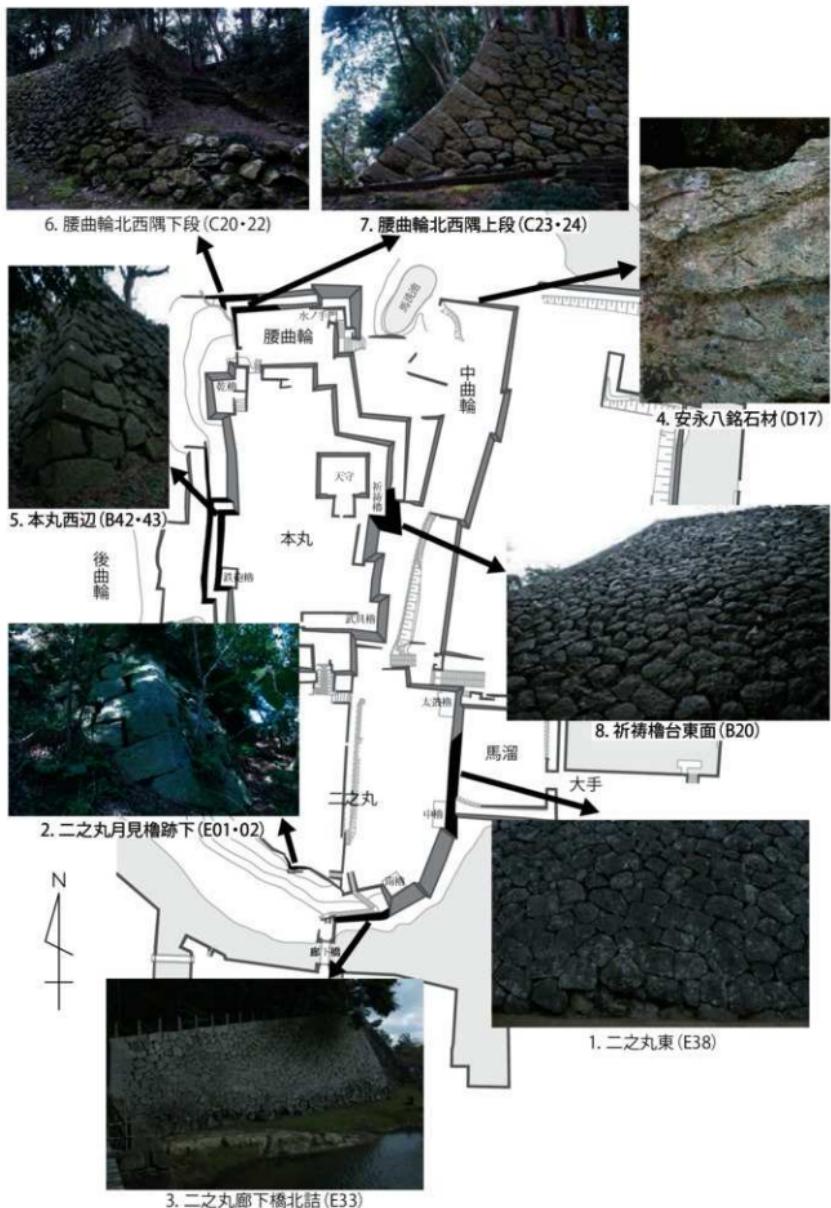
第63図 江戸時代の改修による新様式石垣

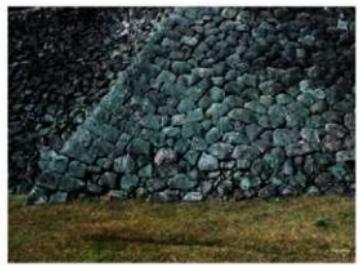
7. 二之丸東辺南部 (E38) 基底に築城期の構造を残す天保期改修石垣

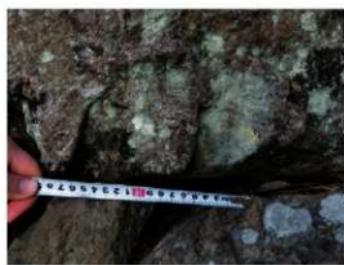
8. 二之丸東辺中部 (E38) の天保期矢穴 上幅6cm  
半1～6は慶松築城期の構造

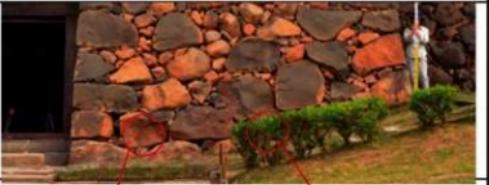
破損・変形要因・その他特記事項 礎基部で石材の割れと剥離がみられる。			
備考

図面・写真その他			割れ
松江城天守修理工事所『重要文化財松江城天守修理工事報告書』S30年3月に拵ると、「附櫓石垣台、外部石垣は若干の狂いはあるが、積替えを要する程の沈下が無かったので上ばの不陸は天ば石を一部取替え、脱落した各所の合端石を補填する程度に止めた。」とされている。

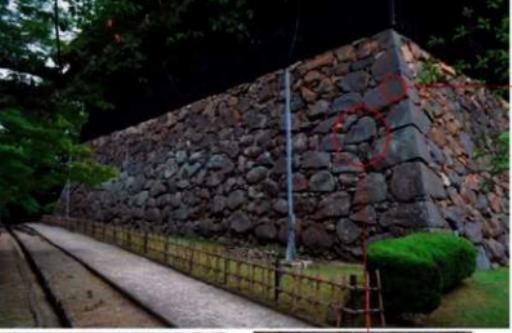
<p>天守修理前の写真(昭和25年頃) 松江歴史館所蔵</p>
<b>備考</b>	
<p>松江城天守修理事務所『重要文化財松江城天守修理工事報告書』S30年3月に観ると、「天守台外部石垣は沈下孕出しが甚だ しかったのでこれら不正の部分を全体に解体し積直しすることとしたが、(中略)根石は在来の儘とし、(中略)根石より四段目迄の 石積は裏込みコンクリート積とし、(中略)石垣天端は西北の側を基準とし、各面の不陸はこれに倣い天端石を増積又は積直し た。」と記されているが、具体的な修理範囲を示す図面は付されていない。</p> <p>一方、松江歴史館には、昭和26年石垣修理時と思われる番付が記された立面図が収蔵されており、番付範囲を投影すると上記 合成図(黄色範囲)のようになる。解体修理は、番付範囲以内で行なえた可能性がある。</p>	
<b>図面・写真その他</b>

<p>S26年の修理工事時の積み増し部分 ほぼ等間隔に棗石詰めの部分がある</p>

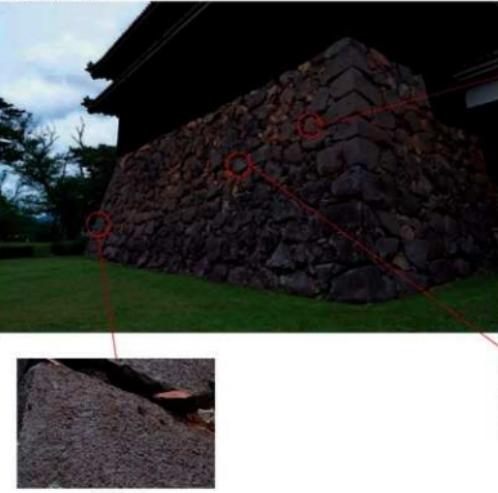
天端石はS26年修理後の積み増し。 等間隔に栗石詰めの箇所もみえる。			
破損・変形要因・その他特記事項

平石中央下部に割れがみられる。			
天守修理前の写真(昭和25年頃)松江歴史館所蔵						
備考						
松江城天守修理事務所『重要文化財松江城天守修理工事報告書』30年3月に拝る、「天守台外部石垣は沈下孕出しが甚だしかったのでこれら不正の部分を全体に解体し積直しすることとしたが、(中略)根石は在来の儘とし、(中略)根石より四段目迄の石積は裏込みコンクリート積とし、(中略)石垣天端は西北の隅を標準とし、各面の不陸はこれに倣い天端石を増積又は積直した。」と記されているが、具体的な修理範囲を示す図面は付されていない。						
一方、松江歴史館には、昭和26年石垣修理時と思われる番付が彫られた立面図が収蔵されている。西面立面図には全面に番号が付されているが、南・東・北面のものと比較すると、番号の色や付す方向が異なり、解体のための番号ではない可能性がある。						
図面・写真その他

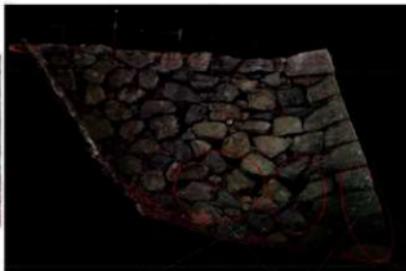
角石の加工精度が高く、算木積みが徹底している。角石も明確に認められる。江戸時代に改修された可能性がある。			
平石部特記事項	平石部は面加工のない角ばった石で、一部は幅広の矢穴痕を持ち、横積み、乱積みされ、築城期の石垣と大差はない。					
破損・変形要因・その他特記事項						
<ul style="list-style-type: none"> <li>石材間に隙間ができる、隙間から裏込石が見える。</li> <li>平石部に基部が孕んでおり、若干右面が下に沈んでいる。</li> <li>角石も下部が孕み、角石の横に隙間ができる。</li> <li>地盤の耐力不足や、軟弱化により、石垣足元が滑動したと考えられる。</li> </ul>						
参考

石材間に隙間 角石の孕み						
側面・写真その他

左側 右側 平石部の基部が孕んでおり、若干右面が下に沈んでいます。 角石も下部が孕み、角石の横に隙間ができる。 地盤の耐力不足や、軟弱化により、石垣足元が滑動したと考えられます。

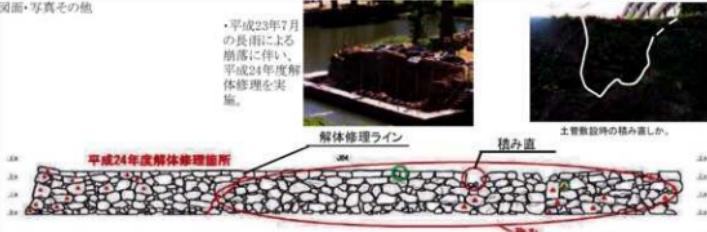
平成23年7月の長雨による崩落に伴い、平成24年度解体修理を実施。

解体修理ライン  
JW  
積み直  
土管敷設時の積み直しか。
