国史跡 武藏国分寺跡（僧寺地区）

第一期整備〔伽藍中枢地区〕保存整備事業報告書

令和3年（2021）3月

国分寺市教育委員会

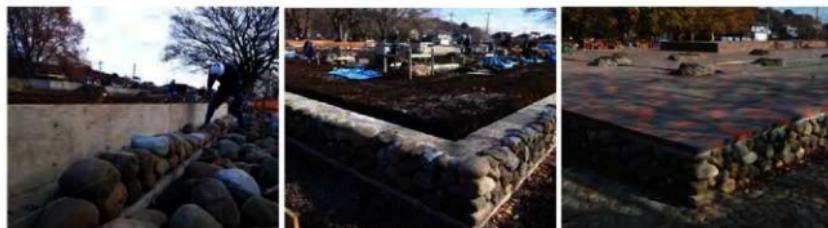
①河原石積途中

②河原石積完成

基壇外装は、検出遺構の直上に 30cm 以上の保護層を確保したうえで、構造体となるコンクリート擁壁を打設し、前面に河原石を据えて乱石積を表現した（写真 27）。乱石積基壇外装はエノキ存置部を除き外周延長約 136m に及ぶ。河原石は石同士がかみ合うように 2 ～ 3 段積上げ、その後、河原石と擁壁との間に胴込めコンクリートを石の隙間から表面にはみ出さないように配慮しながら詰めた。河原石と基壇外装上面埠との固定にはモルタルを用いた。丸みを帯びた河原石の上に矩形の埠を固定することには苦労を要したが、埠が剥落することのないように確実に固定した（写真 27・124 頁参照）。

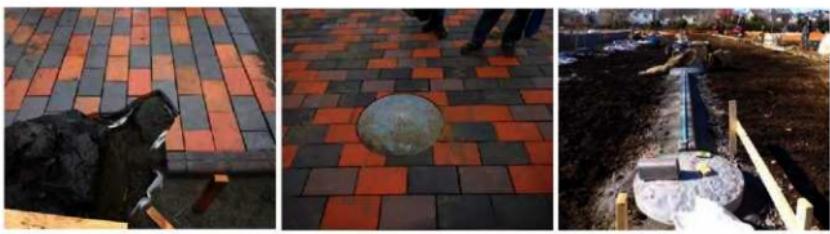
写真31 磚石・建物範囲の施工

①源物の礎石周りの合織不織布養生

②新補礎石と塗敷き

基壇上面の復元した埴敷きと原物の礎石が近接する範囲では、礎石の周囲を合織不織布で囲みながら埴敷き端部止めのモルタルが直接接しないように縁を切った。そのうえで、礎石周辺の埴を礎石の形状に応じて細かく裁断し、できるかぎり原物の礎石際まで埴敷を行った（写真31-①）。

その他の礎石据え付け痕跡の位置15箇所と礎石が埋没している2箇所の計17箇所には、金堂建物の柱間を推定したうえであらたに新補石を据えて礎石を表示した。新補石は灰色系の安山岩を径60cmの正円形に加工し、中央部は厚く周辺部を薄くして（厚8～13cm内外）礎石の中央部が基壇上面に顔を出しているように表現しつつ、表面にはコブ出し加工を施して原物の礎石とはあきらかに異なる新補石と判別できるよう表現した（写真31-②）。

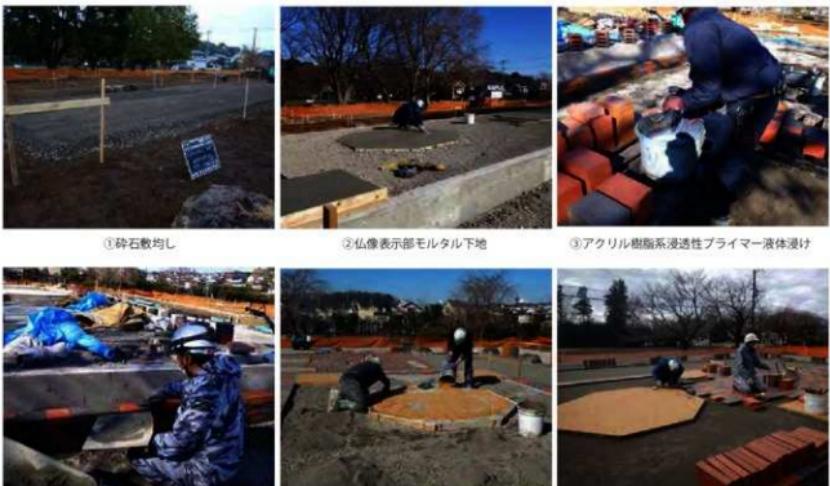
写真32 須弥壇の施工

④基壇外装半裁塙積

⑤仏像表示部自然石舗装仕上げ

⑥上面塗敷き

須弥壇外装部は、コンクリート小型構造物を設置した後、表面に半裁塙を積上げてモルタルで固定した。半裁塙の寸法は（ $165\text{ mm} \times 140\text{ mm} \times 57 \cdot 30\text{ mm}$ ）とし、厚57mmの小口を表面に向かえた。

須弥壇の基壇内部には砕石を充填し、吸出し防止の為の合織不織布を上面に敷設した後に砂を敷き、その上に塗を敷き並べ砂目地で固定した（写真32）。

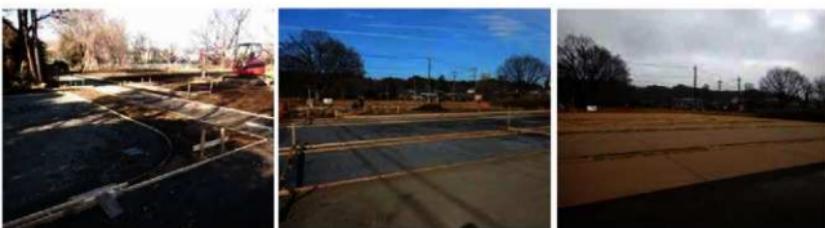
写真 52 中枢部区画施設の遺構表示

平成 28 年度は中門西側範囲の整備を行った（写真 52-①）。築地塀はイエロー色で幅約 3 尺（約 1.78m）、溝は全てサンドベージュ色で統一し、築地塀内側の溝は幅約 2.7 尺（約 0.8m）、築地塀外側の溝は幅約 17 尺（約 5.03m）、中枢部区画溝は幅約 8.4 尺（約 2.49m）とした。但し、中枢部区画溝は南側隣接地の公有化に至つておらず南北幅は約 1.1m の表示に留めた。

令和元年度には中門東側範囲を対象に実施した（写真 52-②）。発掘調査の遺構情報を踏まえながら、伽藍中軸線を対称に平成 28 年度に整備した中門西側中枢部区画施設を反転して平面表示を行った。各遺構の表示幅や表示色については整備範囲と同寸法・同仕様とし、中枢部区画溝は南北幅約 8.4 尺（約 2.49m）を全て表示した。

なお、当該年度の整備範囲は、市道南 3 号線を挟んだ西側範囲と舗装構成を若干変更した。基本的には歩行者対応の仕様に準じながら、南北方向への史跡利用者の往来が比較的多くなることや雨水の滞留も西側に比べて多くなると想定できることから、表層の高炉スラグ舗装厚を 7 cm、路盤は切込砕石 C-40 ~ 0、厚 10 cm、下層のフィルター層（土工用水碎スラグ）厚 10 cm を確保した。

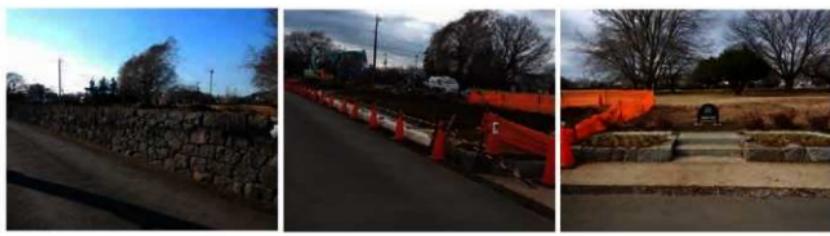
写真 59 東辺石垣の解体

北方石垣解体工事同様に東辺石垣上部を解体除去して石垣の高さを下げた（写真 59）。中枢部と周辺道路との高低差は南東隅から北に向かうに従い大きくなり、現況石垣の高さは約 1.3m～1.7m 程度を有していた。これらの石垣を工事によって約 0.3m～0.7m 程度の高さに下げた。

また、市道を挟み東に隣接する薬師児童遊園の入口と対を成す位置には新たに出入口を設けることとし、史跡利用者の動線や安全性の確保に配慮して約 7.0m の範囲の石垣を全て撤去し、石垣面を 1m 程セットバックさせた。そのうえで、段差部分には石階段（1.4m × 1.24m（3段））を設けて入口を確保するとともに、階段両脇は既存石垣との接続のために解体石材を用いてあらたに石垣を設置した。

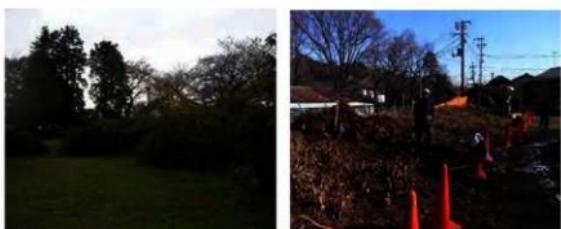
写真 60 低木の伐採

外周の低木樹木は、石垣の天端から伽藍中枢地区内側に約 4～5m 幅の範囲に緩衝機能を持たせるよう植栽されていた。昭和 46～49 年にかけて実施した整備では、サツキ・オオムラ・キリシマ・ウバメガシ・ヒイラギナンテン・ネズミモチ・クチナシ等の樹種が植えられていた。北方石垣上部及び東方石垣上部の撤去に伴い植栽地付近の地盤面が 1m 以上低くなってしまうことに加えて、植栽から 40 年以上の年月を経て大きく成長し植栽管理に手間のかかる状況であることにも考慮して全て伐採・除根を行った（写真 60）。

西側墓地の境界近くは緩衝機能を保たせるために、電線管や給水管の埋設設計画位置に配慮しながら、植栽地の幅を現況の 4m 程度から半分の 2m 程度に狭めるよう伐採・除根を行った。

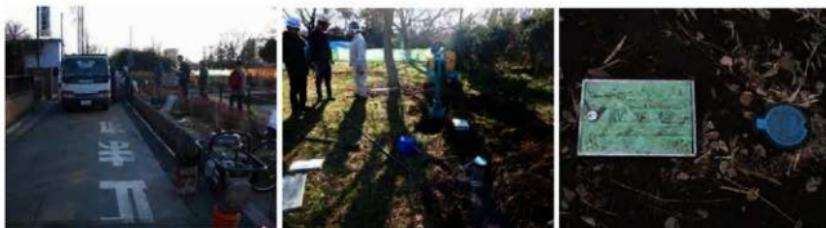
写真74 給水工事

管路埋設時には良質発生土にて埋戻し、途中管路上面に埋設標識シート（ダブル）を敷設し、管路の折曲り位置には埋設標を適宜設置した。

散水栓は13A鍵付で散水栓箱共に設置し、支給を受けた量水器20Aを量水器ボックス内に納めた（写真74）。

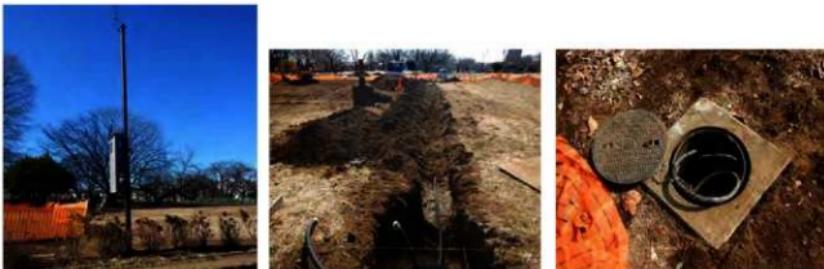
写真 76 電気設備

工事が複数年に跨り全ての灯具を一度に改修することができないことから、2箇所に設置したハンドホールにおいて、既存及び新設双方のケーブルを繋ぎ変えながら段階的に整備工事を進めた。

引込柱の受電盤にはコンセントボックスを設け、イベント時などに利用可能な非常電源を確保した（写真 76）。

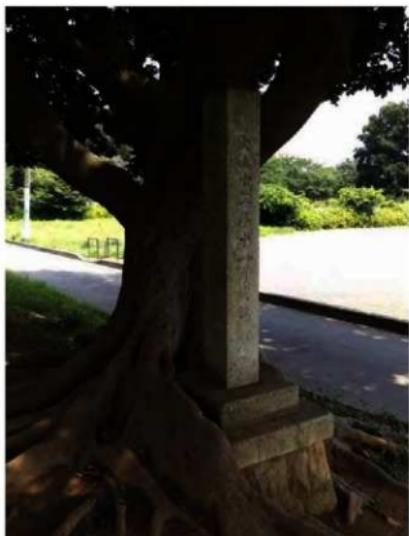
施工前写真

標柱及び基礎石等を全て解体し、それぞれ保存強化処理を施した上で、別途指定場所に再建立する。

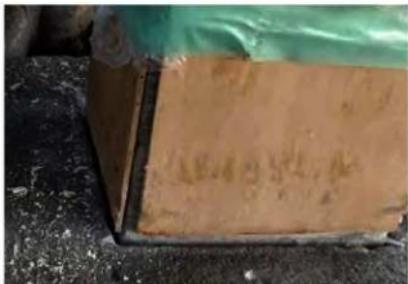
標柱と台石の隙間に詰め込まれていたモルタル

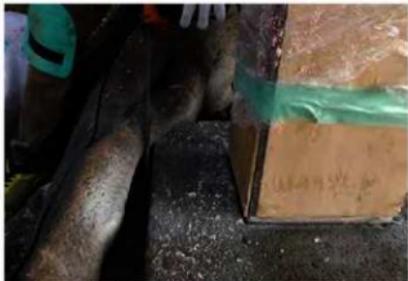
その台石ごと引き上げようすると、樹木の一部が食い込んでいるので、その部分はカットした。

食い込んでいる樹木の一部カット

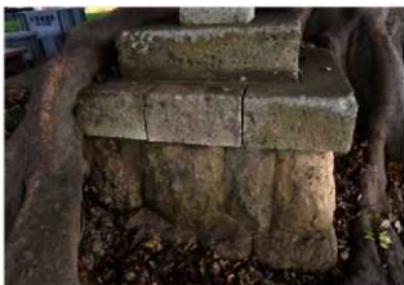
基礎石は3枚、基壇石は3段で構成されているが、
基壇石は2段目半分から下は、地中に埋もれている

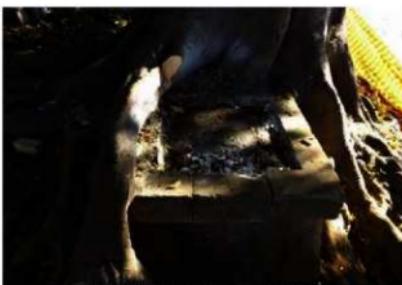
標柱引抜時、樹木のカット部分
基礎石の解体は、こちらから行った

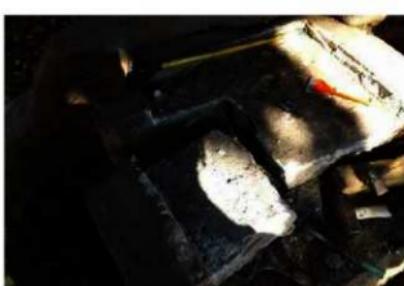
割断部から分離させ、解体

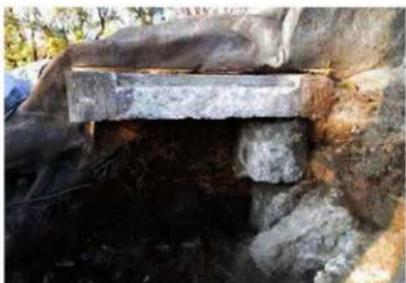
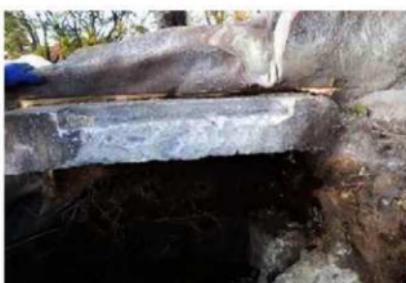
基壇石に亀裂存在

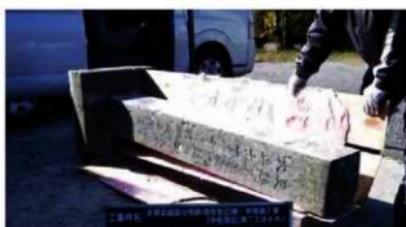
標柱に接着したまま吊上げられた台石は、容易に分離できなかった。木製クサビ打ち込み、振動などを、長い事加える事でやっと分離できた。

標柱に接着したまま吊上げられた台石

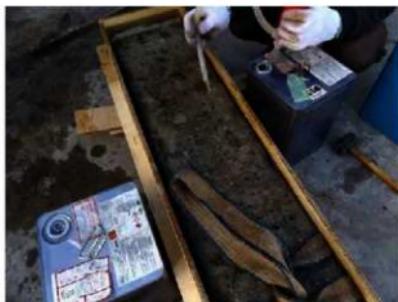
石が完全に浸るまで、強化剤を入れる（上）

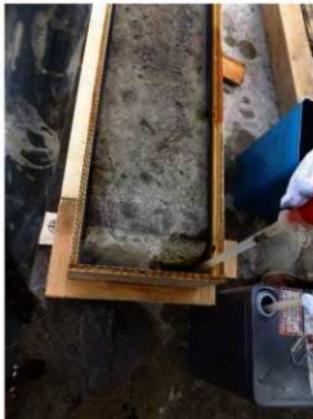
石が完全に浸った後、箱表面にポリエチレンシートを被せ強化剤の蒸発防止目減り具合などを時々点検する。（右）

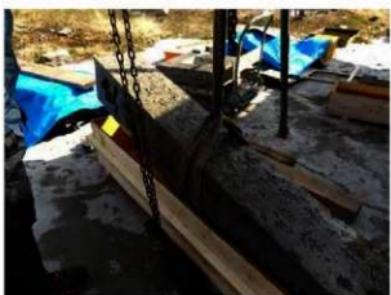
侵透完了後の標柱取出し
(標柱は、72 時間ほど浸漬を継続した)

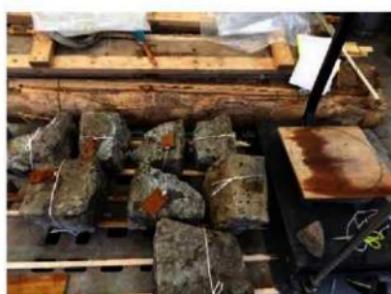
浸漬け完了

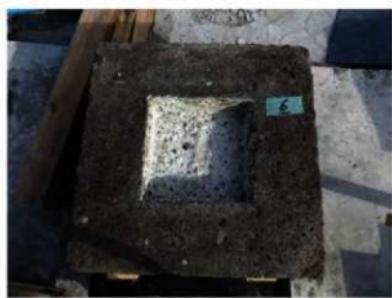
台石 ⑥ 表面積 1.3 m^2

浸透量一覧表					
石部位と番号	投入総量 kg	取出し時 箱内残量 kg	石浸透量 kg	表面積 m ²	1m ³ 当たり 浸透量 kg
標柱 ⑦	35.70	25.56	10.14	1.90	5.34
台石 ⑥	14.60	8.80	5.80	1.30	4.46
基礎(南側)⑤	10.00	7.50	2.50	0.48	5.21
基礎(中央部)④+②	13.20	11.00	2.20	0.53	4.15
基礎(北側)③+①	22.14	19.60	2.54	0.51	4.98

1 m³換算の浸透量からすると、充分浸透していると判断できる。一般的な砂岩などよりは、多いと思われるが、凝灰岩には「ミソ」と呼ばれる空洞、穴などがあるので、そこにも浸透されるが為、その分多くなる。

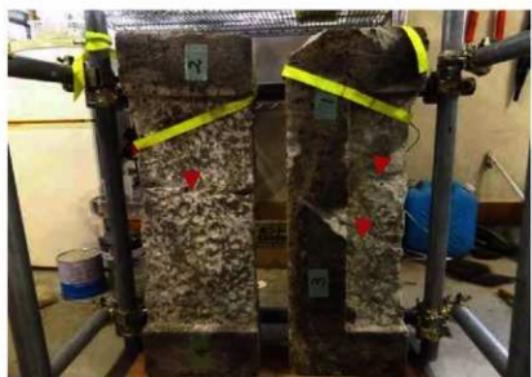
接合部 (▼) 接合部にはステンレスボルトが挿入される

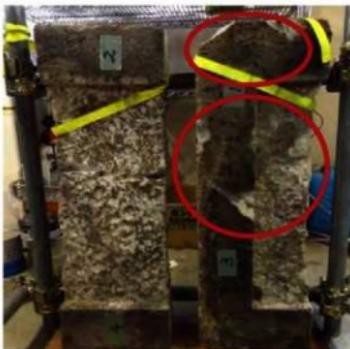
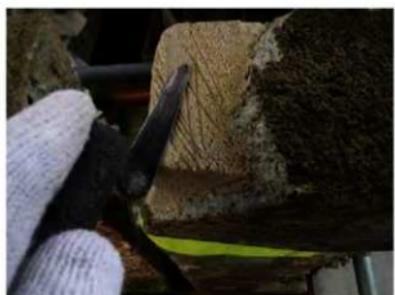
基礎石の北側部位には、欠損部（赤丸内）がある。割断部材を生かしながら、成形を行った。

- 1 遺存部材を元の位置に接着
- 2 遺存部材のない部分は、エポキシモルタル（エポキシ樹脂と珪砂を混合したもの。硬化後、石様に固くなる）を盛付け
- 3 エポキシモルタルの上に擬岩材（石灰、凝灰岩石粉、鹿沼砂塩化マグネシウムの混合材）盛付け石風のオウツ感の彫刻
- 4 最終補色

エポキシモルタルの盛付け
