史 跡 甲 府 城 跡

平成27年度から令和2年度までの石垣維持管理事業に係る報告書

2022・3
山梨県

本書は、2015（平成 27）年度から 2020（令和 2）年度にかけて、国指定史跡甲府城跡で山梨県埋蔵文化財センターが行った石垣維持管理事業の報告書です。

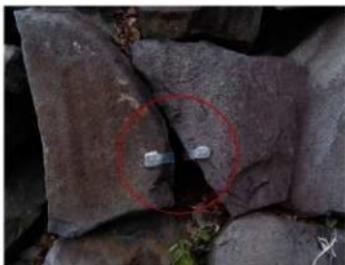
写真4-1-18 II-1

当該石垣は、恩賜林会館に面する未改修石垣である。孕み出しの進展や割裂が顕著な築石に設置し、鏡石や隅角部、中間部、上下層等壁面全体の挙動の観視を意図している。

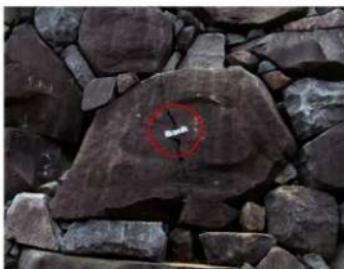
写真4-1-22 I-1

当該石垣は、市道沿いにある。歩行者や車両への危険性を看視する目的で、局所的な孕み出しの箇所や築石の割裂、隙間に設置した。

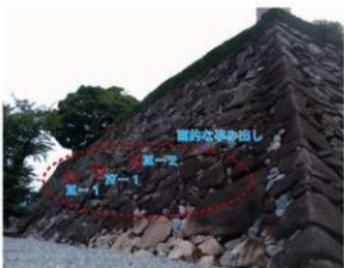
写真4-1-25 H-70 石垣 ゲージ配置状況

当該石垣は、上部に「謝恩碑」、下部に「武徳殿」がある。巨石を含めた孕み出し全体の挙動を看視する目的で、孕み出しのピーク付近に重点的にゲージを設置した。

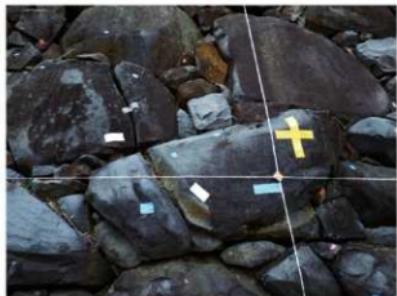
写真5-1-6 変状の例「孕み出し」

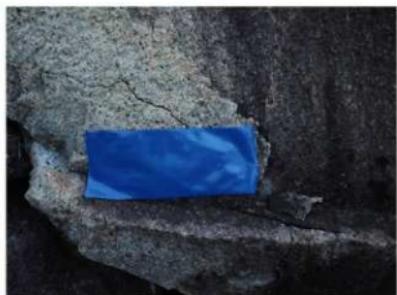
写真5-1-8 変状の例「剥離」：除去

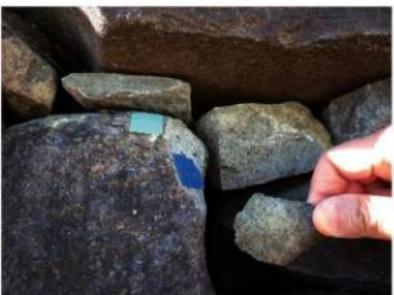
写真5-1-9 変状の例「剥離」：存置

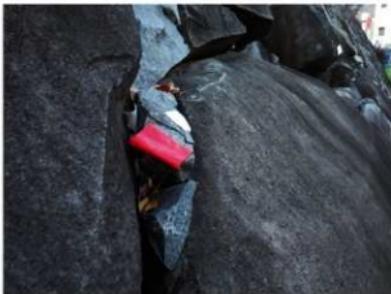
写真5-1-10 变状の例「浮石」：除去

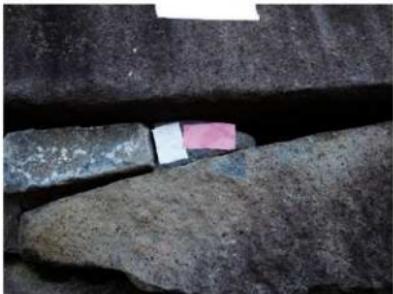
写真5-1-11 变状の例「浮石」：存置

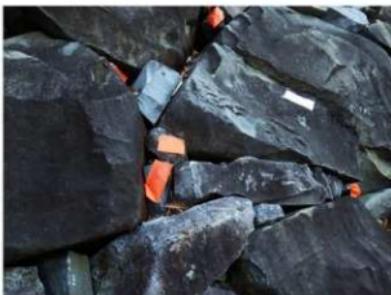
写真5-1-12 变状の例「浮石」：叩締

対象の石材を接頭による打撃で叩き締める。なお、叩き締めることで周囲の詰石が浮いてしまうことが無いよう留意する。対象の石材が劣化し脆くなっている場合は当て木やゴムハンマーを使用して打撃した。

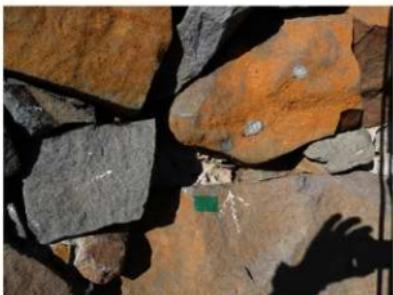
写真5-1-13 变状の例「欠落」
