秋田県指定有形文化財
旧松倉家住宅修復整備工事報告書

秋田市

秋田県指定有形文化財 旧松倉家住宅修復整備工事報告書

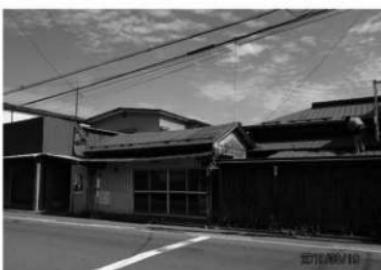
写2-4-1 主屋 解体前 付属棟

主屋南側の車庫は、南側板塀の一部を改修して造られていたため、部材の再利用を行う事を前提に解体し、部材を保管した。増築店舗は間口2間半、奥行1間半の平屋建で、主屋南縁に接続しており、解体撤去した。

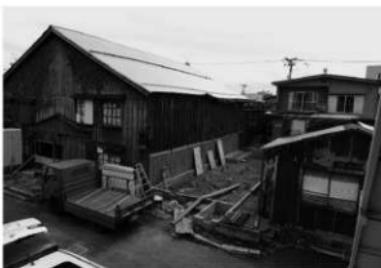
写2-4-2 覆屋 居住棟、倉庫 解体状況

覆屋西側の住居棟は東西2間半、南北8間の平屋建に、北側に便所が取付く。南から洋間、台所、和室、洋室と並び、東側に半間の廊下で繋がっていた。北側倉庫は東西2間半、南北1間半の平屋建で、解体撤去を行った。

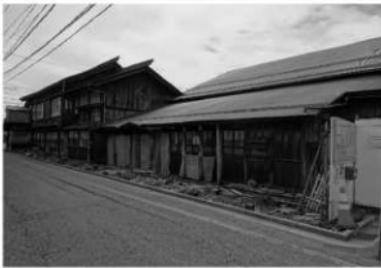
写2-4-3 主屋・覆屋 倉庫、塀 解体状況

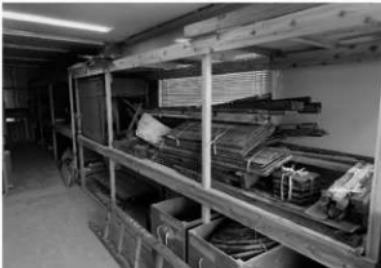
写2-4-4 解体材保管状況

解体した部材は再用、繕い、取替予定等に区分し、
同種材毎に整理して損傷の生じないよう養生を施し、
保存小屋に運搬・格納した。格納は、下積みした部材
が荷重で損傷しないよう注意した。また通気を確保する
ため、各部材間に桟木を等間隔に入れた。桟木は、
長期間使用してもヤニの出ない木材を用いた。運搬・
格納作業中に汚損等をしないよう取扱いに注意した。

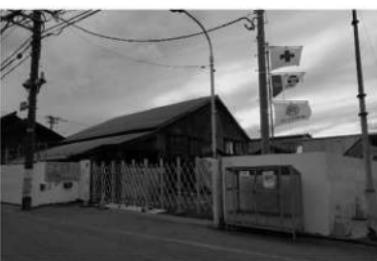
写2-4-5 仮開い設置状況

敷地北西側の進入口にキャスター門を設置し、道路境に仮開いを設けた。仮開いの北西内側に2階建ての仮設事務所を設置した。2階を工事請負者の事務所とし、1階は作業員休憩所とした。このほか、1・2階の一部に解体材の保存小屋を設けた。

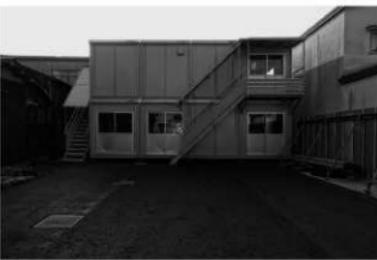
写2-4-6 現場事務所兼保存小屋設置状況

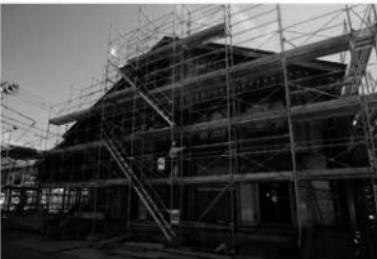
写2-4-7 足場設置状況

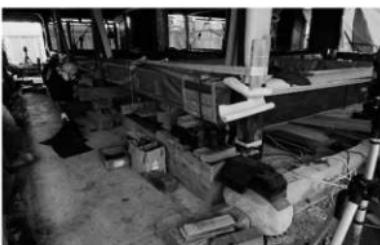
写2-4-10 主屋 掲家状況

【主屋】人力により資機材を搬入し、高さ150mmの鋼材が入る高さまでジャッキアップし、鋼材を設置し専用固定バンドで柱と連結した。その後、高さ250mmの鋼材が入る高さまでジャッキアップし、鋼材を設置して2本の鋼材を連結した。建物レベルを水平にし、建て入れ調整を行なった。鋼材やジャッキアップの設置位置は、土台の腐食や設置場所の状況により最適な位置を検討した。

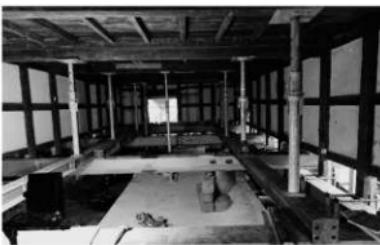
写2-4-11 米蔵 掲家状況

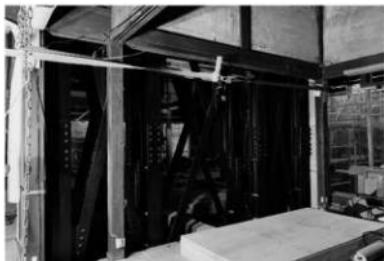
写2-4-15 主屋 鉄骨補強設置状況

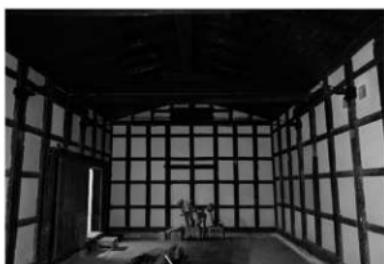
写2-4-16 米蔵 鉄骨プレース補強設置状況

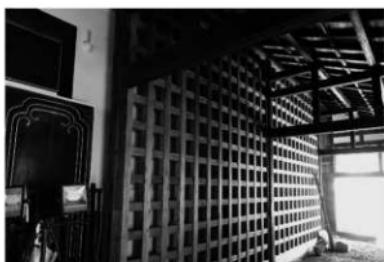
写2-4-17 覆屋 面格子補強設置状況

鉄骨と木造軸部を結合する作業は、木工事とした。覆屋屋根及び外壁に木下地を挿入し、構造用合板24mmを四周釘打ちで取付けた。また、補強壁の面格子は、フレームを120mm角、格子部を90mm角の松材を用い、相欠きで組み上げた。

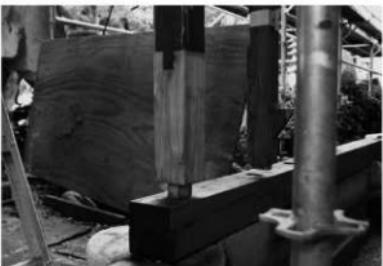
写2-4-18 覆屋 柱根脚状況

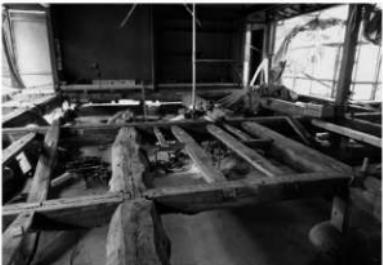
写2-4-19 主屋 床組組立状況

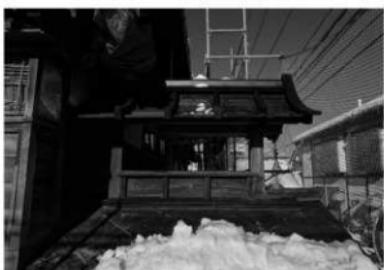
写2-4-20 主屋 卵建組立状況

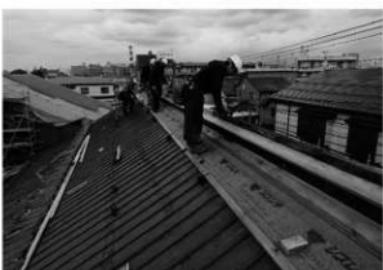
写2-4-24 主屋 棟組立状況

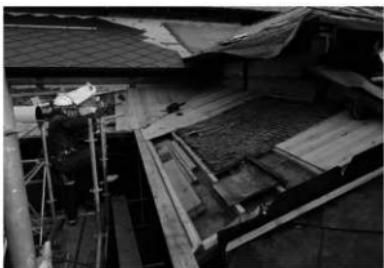
写2-4-21 主屋 野地板修理状況

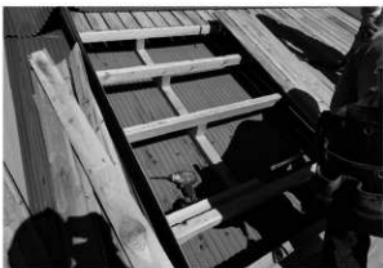
写2-4-25 覆屋 屋根下地修理状況

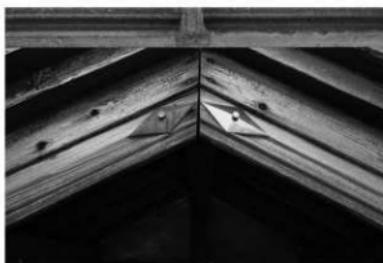
写2-4-46 主屋妻破風銅金物

破風の片側に銅板打ち出し金物が4枚ずつ配されていたが、残存は3枚であった。既存金物を採寸し、新規に同材同寸法で製作した。

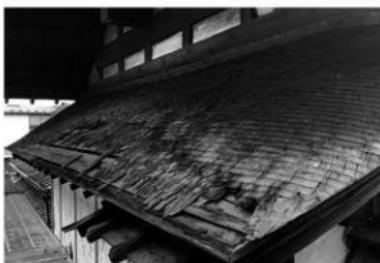
写3-2-4 柿葺腐朽状況

切妻及び寄棟屋根は鉄板葺で縦ハゼ葺、西側便所は横葺などで葺かれ、全面的に錆びており、特に軒先部の傷みが進んでいた。南側庇の柿葺は直接雨が当たりにくい場所ではあるが、経年劣化が進み、柿板のずれや欠けが見られた。

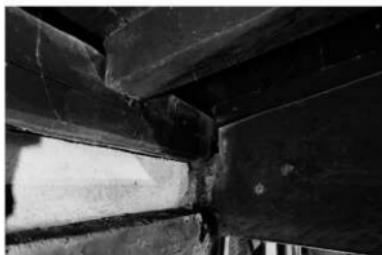
東面中央の雨漏りによる腐朽が大梁の仕口にも広がり、柄が短くなっていた。また、置土屋根が載る垂木の上部が腐って内部がえぐれた形状になり、一部が桁から外れていた。また、この部分の化粧野地板も腐朽していた。

写3-2-8 大梁仕口腐朽状況

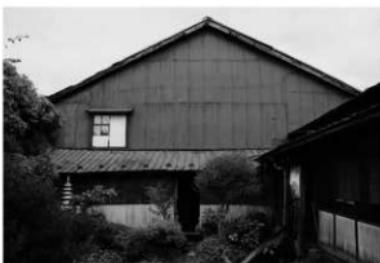
東面は波型鉄板や合板で補修され、西面も波型鉄板が張られていた。北面も軒の出が少ないと外壁下部が傷んでいた。東面は補修材を剥がしたところ、すでに元の外壁がない部分もあった。西面は目板がすべてない状態であった。

写3-2-11 外壁の波型鉄板張と合板張状況

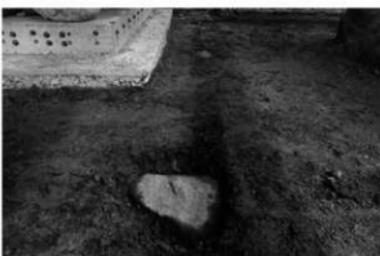
今回のコンクリート基礎工事にあたり床面たたきを剥いだ際、現状GLの約400mm下部に現主屋以前の建物の礎石と推測される表面が平らな石が7つ見つかった。掘り起こさなかつたため石の大きさは不明だが、

写3-3-1 旧礎石確認状況（部屋8帖西側）

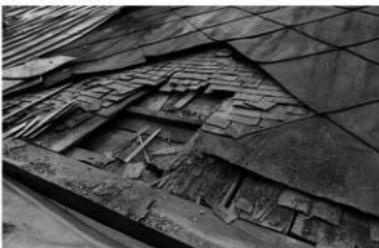
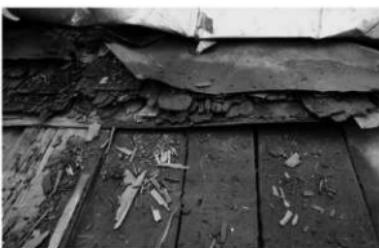
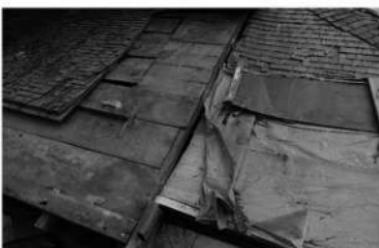
屋根は鉄板縦ハゼ葺で、西側便所部分のみ鉄板横葺であった。縦ハゼ葺を剥いたところ、下から鉄板菱葺、その下に柿葺が確認された。便所部分は鉄板横葺を剥いたところ、柿葺であった。増築された2階座敷部分の屋根は、野地板の上にルーフィングを葺き、鉄板縦ハゼ葺であった。雨が当たりにくい奥の部分に古い鉄板が残されていることから、この部分も一度は屋根改修を行っていたことが分かる。

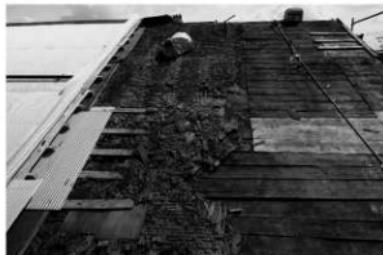
屋根は波型鉄板葺きであったが、それを剥がしたところ桟木の下に古い波型鉄板葺が見つかった。その下には全面的に柿葺、そして野地板が葺かれていた。西面の柿葺は全面的に葺かれて屋根形状をなしているが、東側は柿板が裏返しや上下が様々な状態で葺かれており、下葺きとして何處か使いまわした材料ではないかと考えられる。西面の状態をみると、建設当初は柿葺であった可能性も考えられるが断定はできない。柿板は長さ270mmである。野地板は若干の傷みは見られる程度であった。

写3-3-36 屋根の柿下地

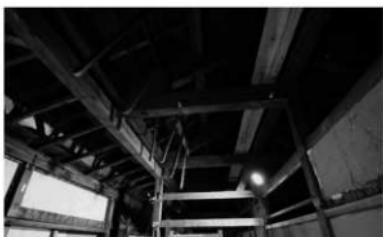
写3-5-3 貫痕跡

天井は長押位置での壁下地切替えから、柱に残る長押取付けとなっていた欠き込み位置に天井廻縁を設け、天井吊子の痕跡から、南北方向の棹縁天井とする。天井板の張り方は、2階座敷及び廊下と同様の大和張りとした。

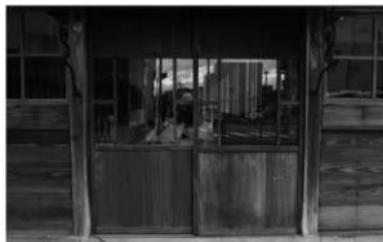
写真3-5-12 修理後 小店南面出入口の木製ガラス戸

- ・(1)は前記述。
- ・(2)は同じ雨戸の仕様で新規に製作した。なお、明り取りである障子紙張りの部分は、雨水による破れなどの影響を心配したが、軒の出が大きい事から障子紙を張る事とした。
- ・(3)は米蔵に収納してあった襖を修理して取付けた。
- ・(4)は鴨居を柳材で新しく取り付け、鴨居と桁の間に小舞を組んで漆喰塗を施した。木製建具のデザインは、昭和期に撮影された松倉家の写真を参考とし、框や棧の太さは他の木製格子戸を参考に復原した。ガラスは現代の透明ガラスを用いた。

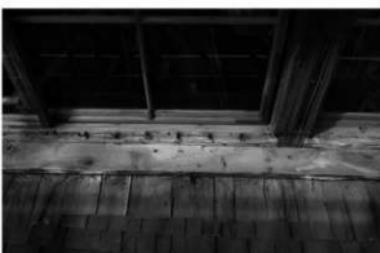
- ・Y1通りの柱に残る敷居・鴨居の痕跡と、外壁面に残る疵痕跡から、2階部分東面の開口部高さが判明し、連続した開口があったことが分かった。
- ・開口部の上下枠には直径9mmの掘り込みが約3.5寸ピッチであったことと、建物周辺に直径9mmの鉄筋丸棒が見つかったことから、開口部に縦格子として取り付けられていたことが判明した。また、開口上部の庇を支える金物が欠損している箇所が多く、残っている金物と同様のものと作成して取り付けた。なお、覆屋の開口部に関しても同様であり、前記述2.の通り庭上部吹き抜けの部分も参照されたい。

写真3-5-13 開口部下枠に縦格子用の掘り込み痕跡

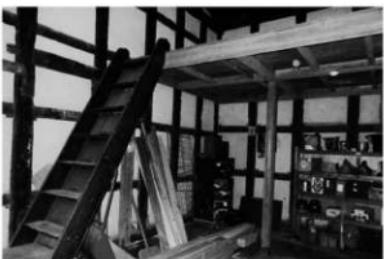
写3-5-14 修理前2階床組状況

- ・現状の米蔵で2階床は南西部分にあり、(米X5通り)の土台から2500mmの高さに大梁をかけ、大梁の直交方向と平行方向に1間間隔で小梁を設け、1.5尺間隔に根太を渡す。壁際には際根太を設ける。
- ・2階床を解体した際、小梁があった部分の柱(西面・米X3、南面米Y7)に削った痕跡が見られた。削りは粗く、柱が建ったままの状態で削ったと考えられる。

建築当初、2階床は無かったかもしくは部分的な床範囲であり、全面的な範囲の2階床ではなかつたことが分かった。また、範囲の変遷と時期の特定はできなかつたため、2階床は設けずに復原整備を行つた。

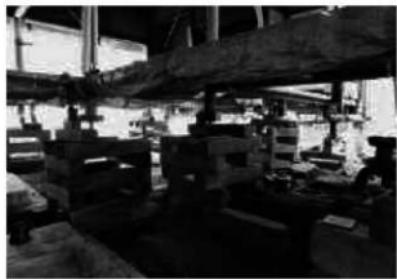
14 主屋 掲家状況

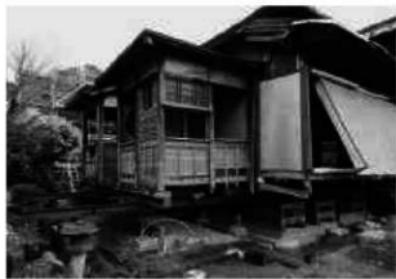
15 主屋 掲家状況

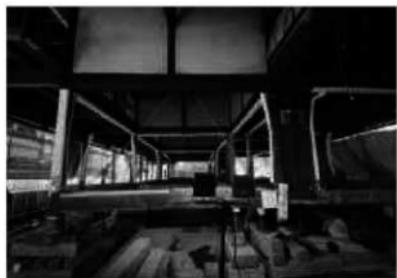
16 主屋 掲家状況

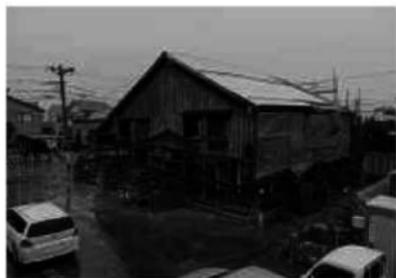
17 主屋 掲家状況

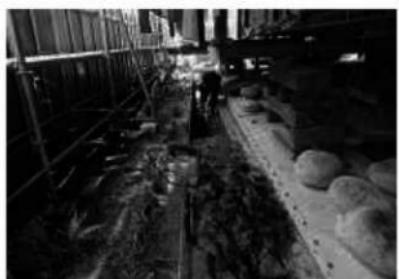
18 覆屋 掲家状況

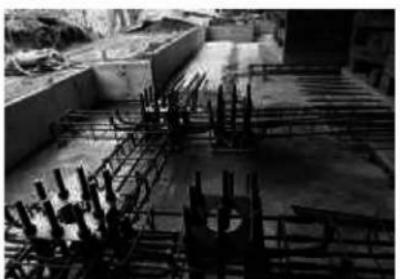
19 主屋 基礎状況

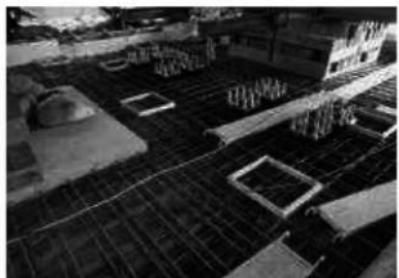
20 主屋 基礎配筋状況

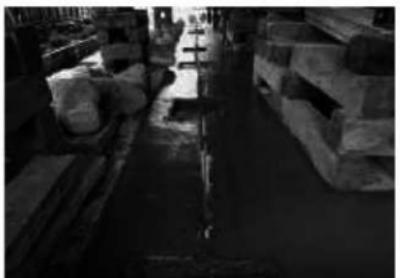
21 主屋 基礎配筋状況

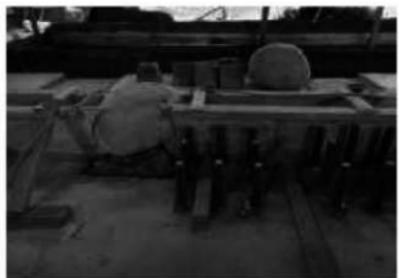
22 主屋 コンクリート打設状況

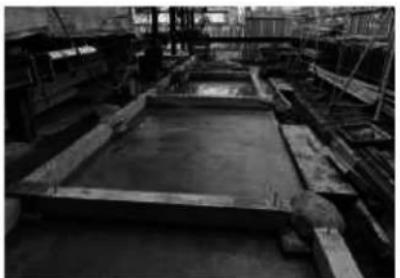
23 覆屋 確石設置、型枠状況

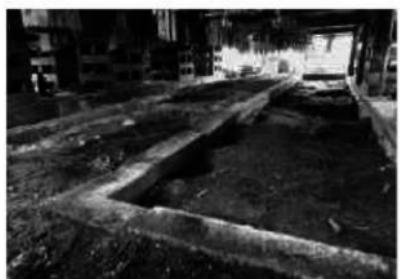
24 覆屋 確石設置、コンクリート打設状況

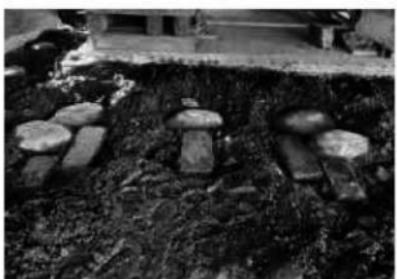
25 藏 切石既存状況

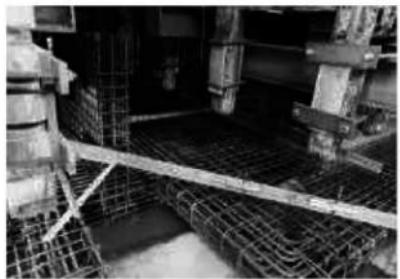
26 藏 碓石既存状況

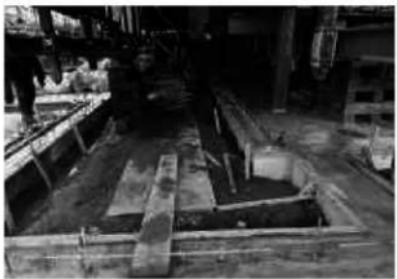
27 藏 基礎配筋状況

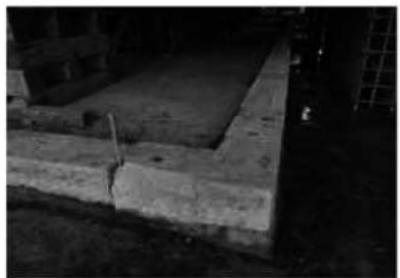
28 藏 コンクリート打設状況

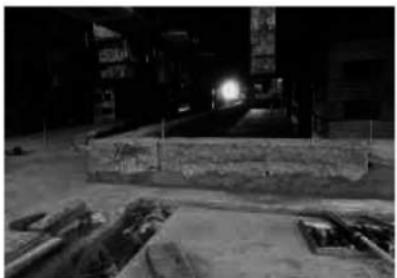
29 藏 切石設置状況

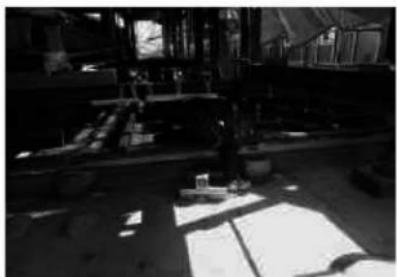
30 藏 切石設置状況

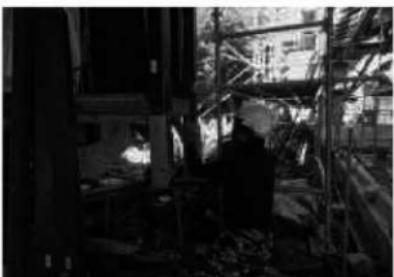
31 主屋 土台繕い設置状況

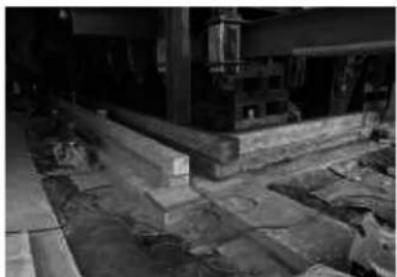
32 主屋 土台繕い設置状況

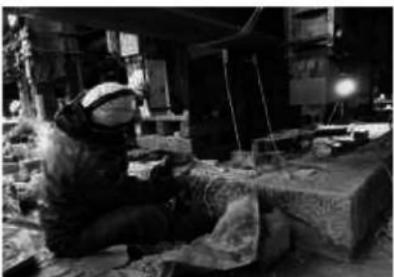
33 米蔵、覆屋 土台設置状況

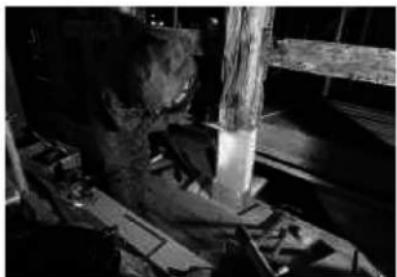
34 米蔵 柱繕い状況

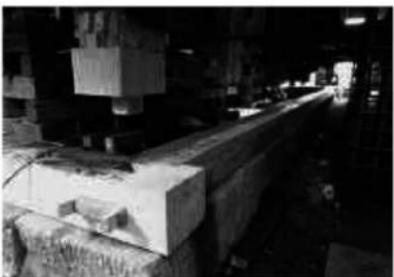
35 米蔵 柱繕い状況

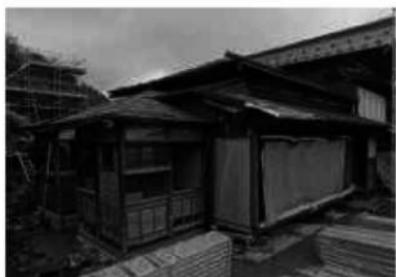
36 文庫蔵 土台設置、柱繕い状況

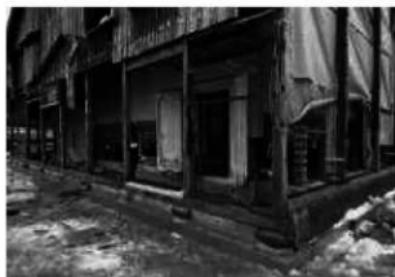
37 主屋 ジャッキダウン後状況

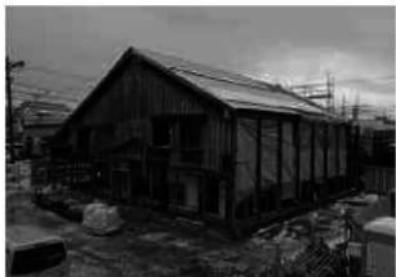
38 覆屋、蔵 ジャッキダウン後状況

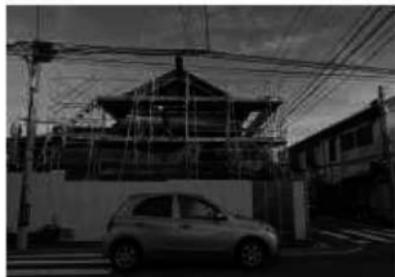
39 覆屋 ジャッキダウン後状況

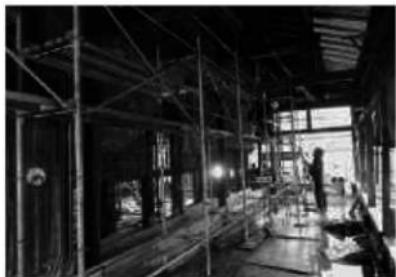
40 主屋 仮設足場設置状況

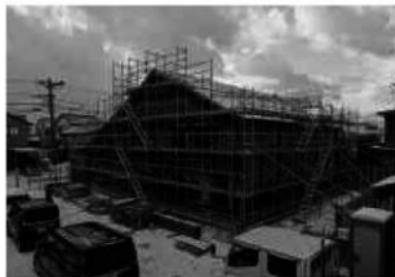
41 覆屋 仮設足場設置状況

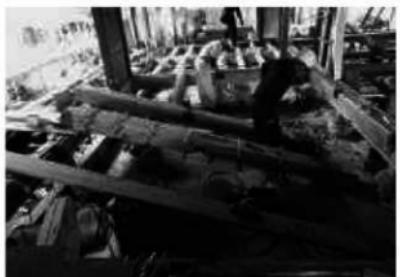
43 主屋 床組材防蟻処理状況

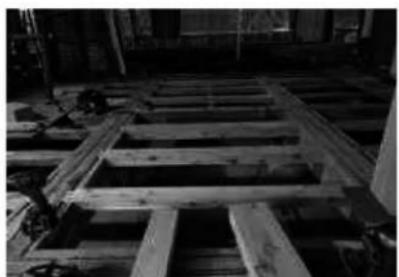
44 主屋 床組締い状況

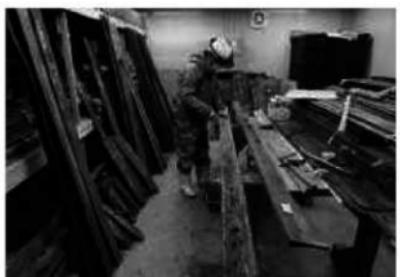
45 主屋 床組立状況

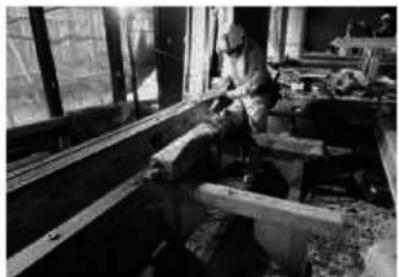
46 主屋 屋根材締い状況

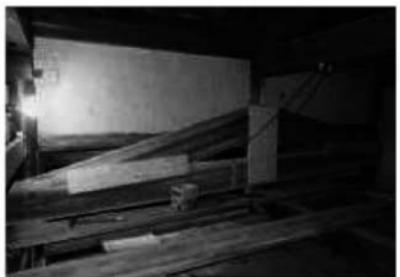
47 主屋 軸部補強状況

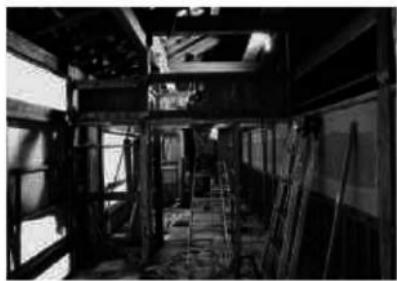
48 主屋 小屋組補強状況

現状では米蔵及び文庫蔵に屋根荷重を支持させていたため、その荷重により両蔵の屋根が破損している箇所がある。そのため棟通りに鉄骨によるトラス梁を設ける事で、両蔵と分離させる。また現状では耐震要素がないため、構造用合板厚さ12mm両面張りと面格子壁を軸組に設ける事で、必要な耐震性を確保することとした。

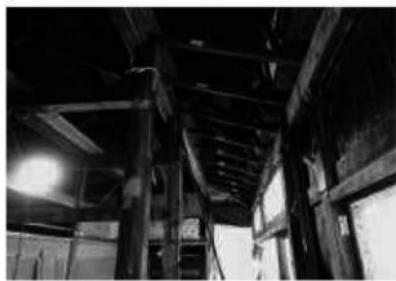
49 主屋 2階部屋解体状況

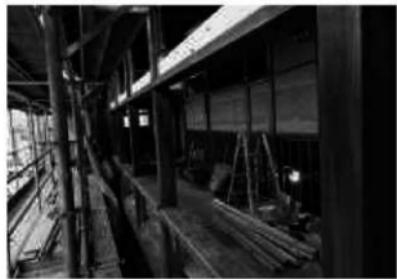
50 主屋 2階部屋解体状況

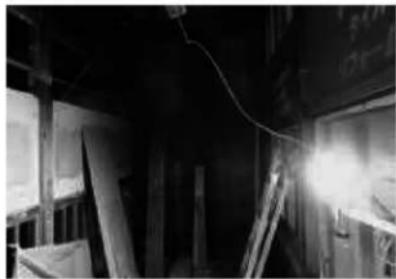
51 主屋 2階部屋修理状況

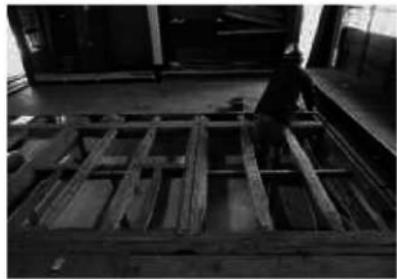
52 主屋 2階部屋修理状況

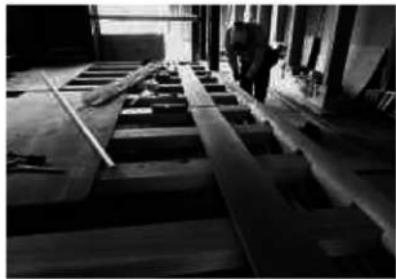
53 主屋 床組修理状況

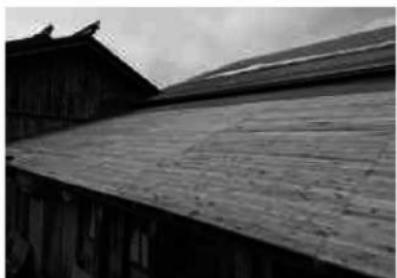
55 覆屋 屋根解体状況

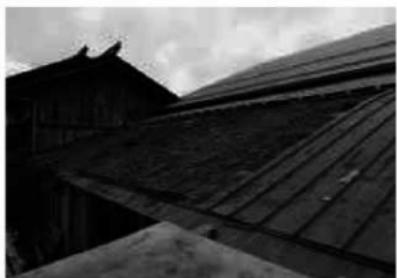
56 覆屋 屋根解体状況

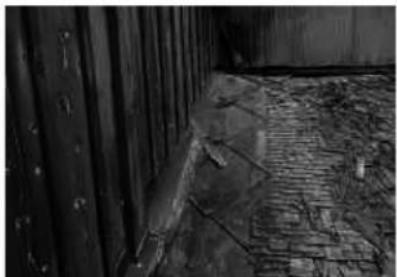
57 主屋 屋根解体状況

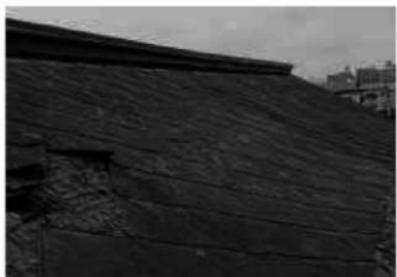
58 主屋 屋根解体状況

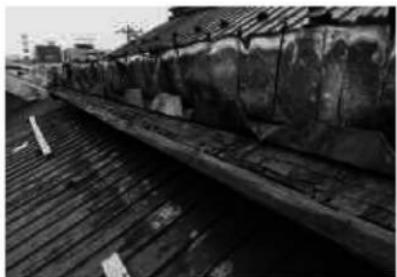
59 主屋 屋根解体状況

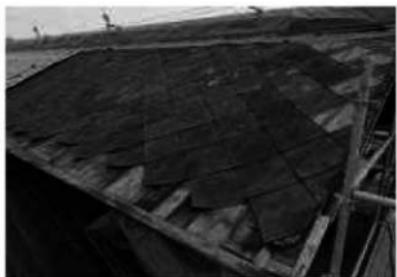
60 主屋 屋根解体状況

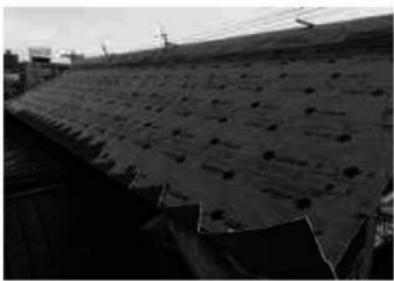
61 主屋 ガルバリウム鋼板葺施工状況

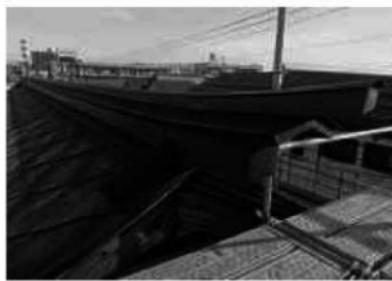
62 主屋 株ガルバリウム鋼板包み完了

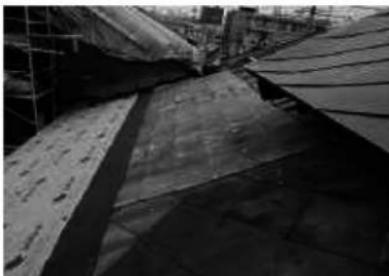
63 覆屋 屋根解体状況

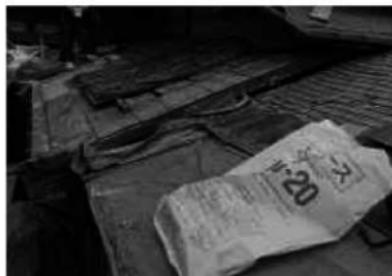
64 覆屋 屋根解体状況

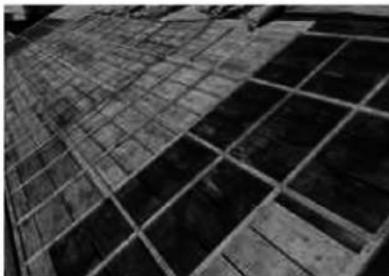
65 覆屋 屋根解体状況

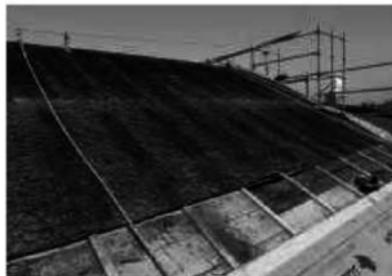
66 覆屋 屋根解体状況

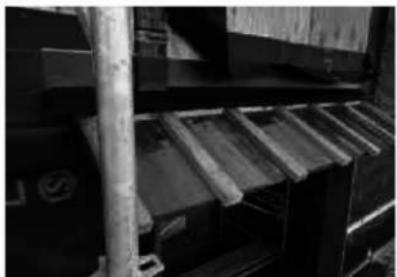
67 覆屋 底下地完了

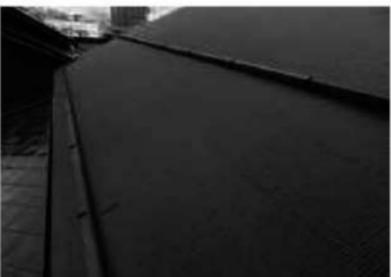
68 覆屋 波板葺完了

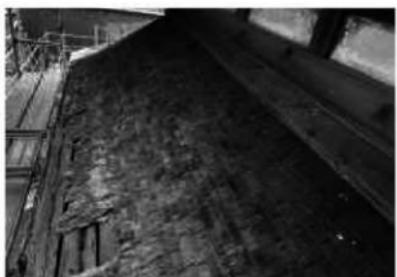
69 主屋 2階底 修理前状況

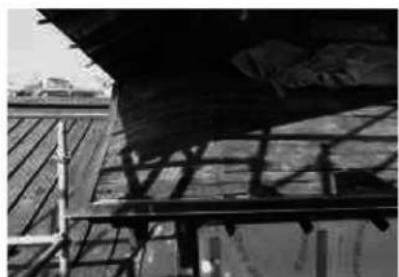
70 主屋 2階底 施工状況

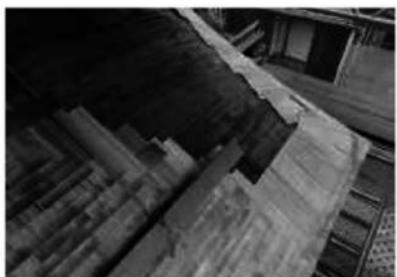
71 主屋 2階底 柿葺施工状況

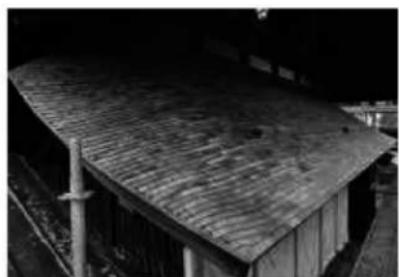
72 主屋 2階底 柿葺完了

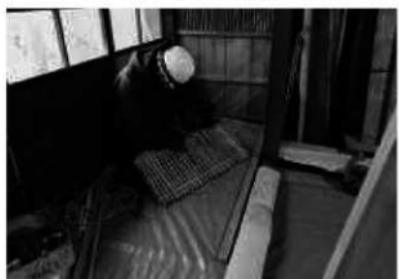
73 主屋 小舞組

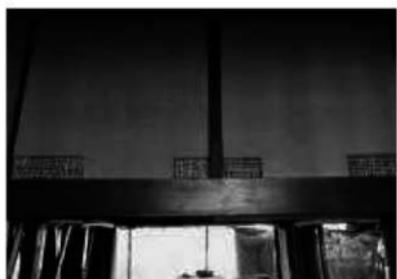
74 主屋 内壁部分小舞組狀況

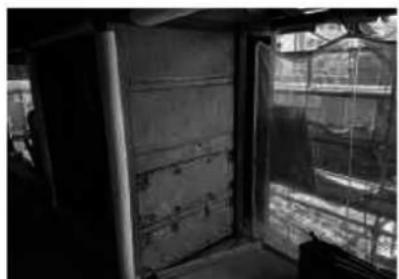
75 主屋 内壁解体状况

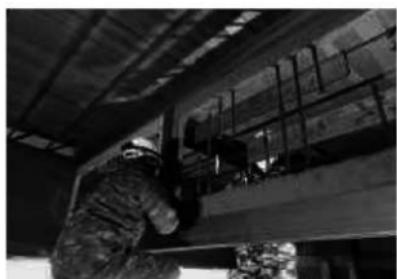
76 主屋 檜間修理状况

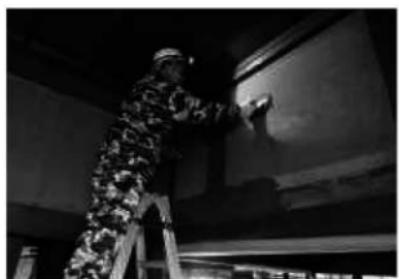
77 主屋 内壁修理状况

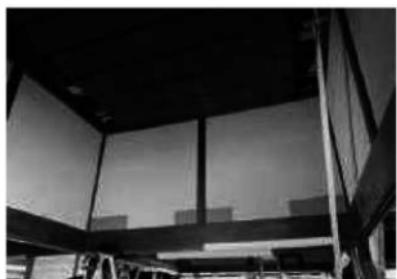
78 主屋 内壁修理状况

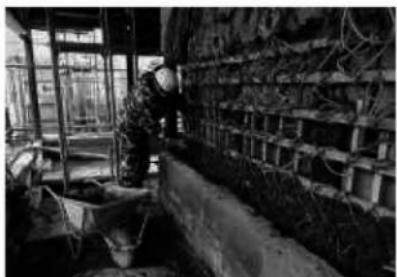
79 米藏 外壁修理状况

外壁は米蔵同様に、北東隅が潰れ、また東面の下から約50cmの部分の全面にひび割れが広がっていた。その他開口部を中心に漆喰部分に亀裂が入っていた。西面も下部を中心に漆喰の剥がれがあった。

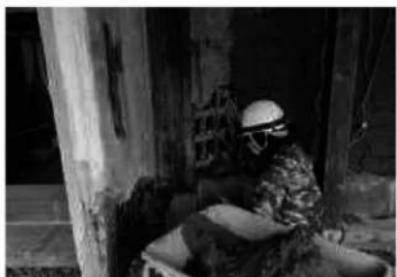
80 米藏 外壁修理状况

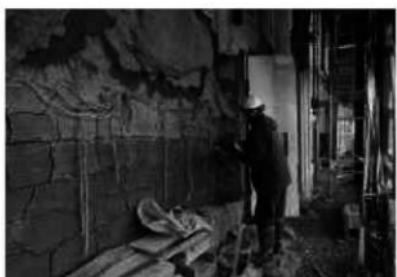
81 米藏 外壁修理状况

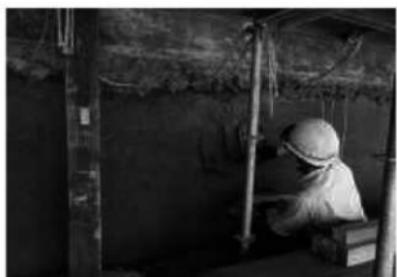
82 米藏 外壁修理状况

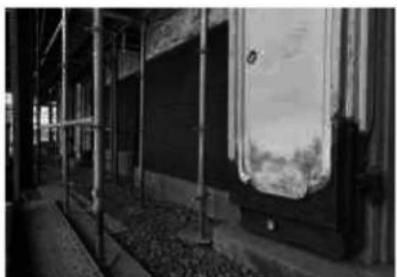
83 藏 外壁修理状况

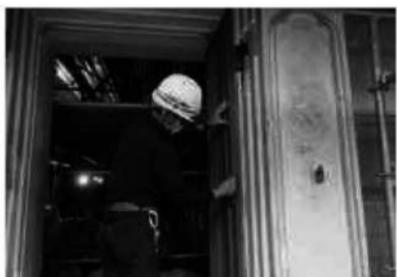
84 米藏 出入口修理状况

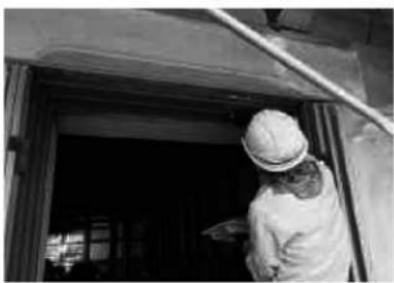
85 文庫藏 出入口修理状況

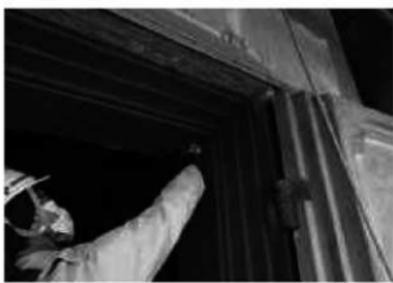
86 文庫藏 出入口修理状況

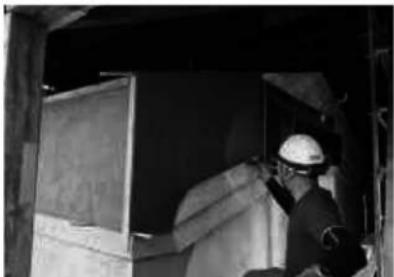
87 文庫藏 外壁修理状況

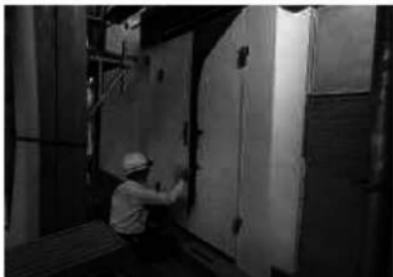
88 文庫藏 出入口漆喰塗施工状況

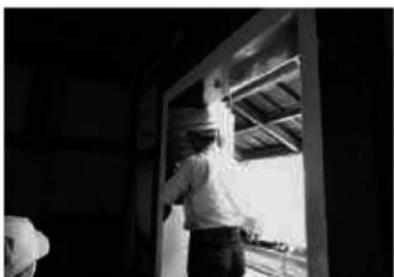
89 米蔵 出入口黒漆喰塗施工状況

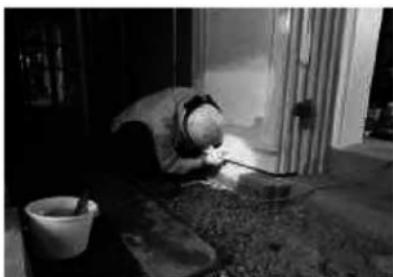
90 文庫藏 出入口漆喰塗施工状況

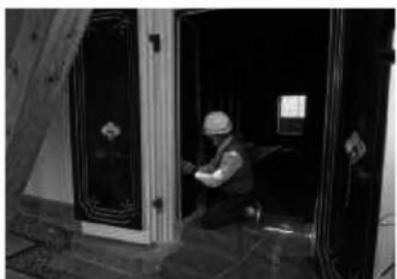
91 米蔵 出入口黒漆噴塗施工状況

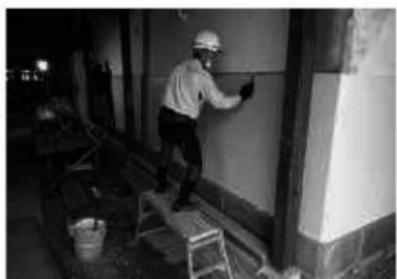
92 米蔵 外壁漆喰塗施工状況

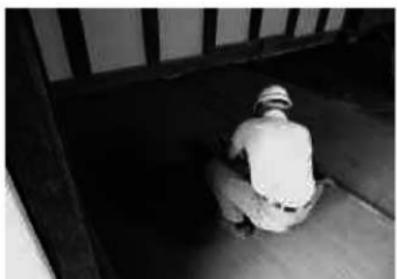
93 米蔵 たたき施工状況

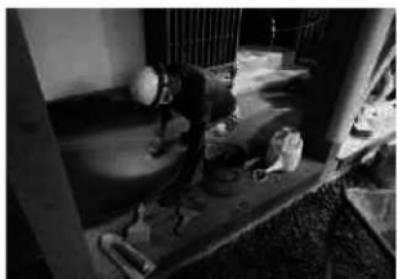
94 米蔵 たたき施工状況
