# 国 指 定 史 跡 富 士 山 復旧事業(吉田口登山道)報告書

中ノ茶屋・馬返・一合目(鈴原社)地点

2013.1

山 梨 県 教 育 委 員 会

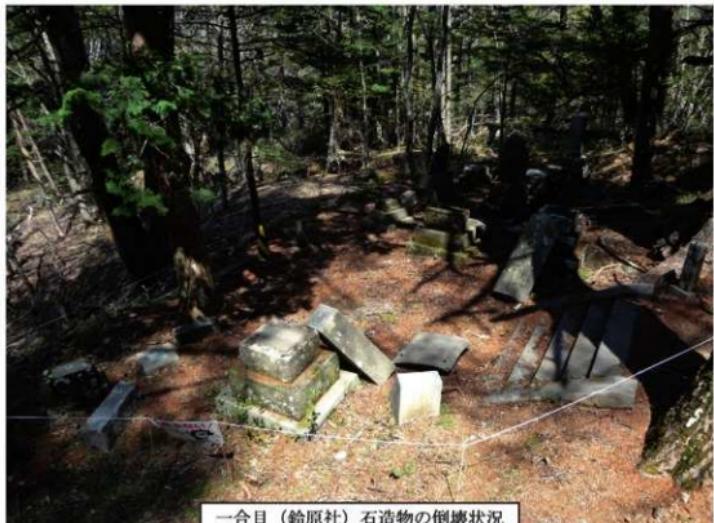
一合目（鈴原社）石造物の倒壊状況

一合目（鈴原社）地点では、南東側への倒壊が目立ち、被害がもっとも大きかった場所です。塔身本体部分が捻れて一回転半していた石造物もありました。

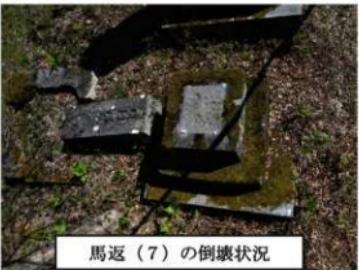
馬返（7）の倒壊状況

東側への倒壊が目立ちました。

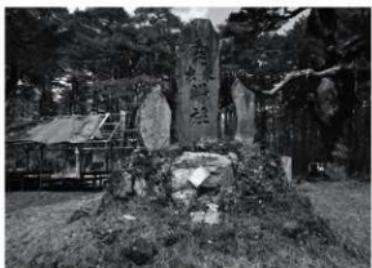
被災状況 3基の石碑と、溶岩を集積した土台側面に設置された額型石碑で構成されているもので、この内の額型石碑について、土台部分からの浮きが確認されたため、登山道への落下が危惧されたことから、取り外しを行い危険回避の措置を行って保管対応をとった。この額型石碑については、二種類以上のモルタルによる接着痕が認められ、過去にも剥落したものと想定される。痛みの原因の一つに植物の根による浸食も影響しているものと考えられ、経年変化に伴う劣化が認められたところに、この度の地震によって最終的に剥離が加速してしまったものと考えられる。

中ノ茶屋（1）被災後の安全対策状況

中-1 の補修工事を実施。過去に二度の補修歴。前後浮きを確認。古いモルタルをすべて除去、清掃。  
額面左下部の受け石部材が欠落。据え直し、付着モルタルの除去。本体の固定に使用されているモルタルが剥離、安全性を高めるため、アルミ材をかませて前後剥離を防ぐ措置。

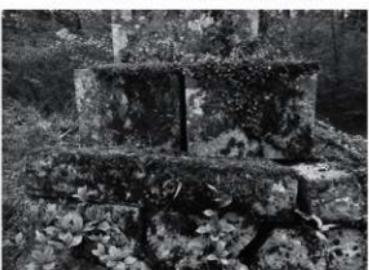
中ノ茶屋（2）復旧前基礎部分

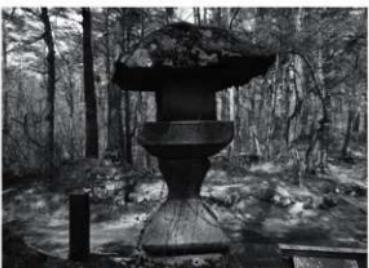
中ノ茶屋（3）被災状況

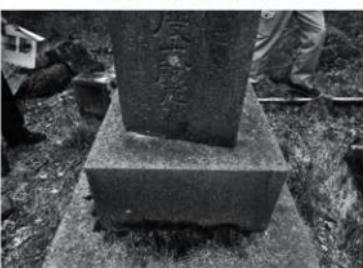
馬返（10）被災状況

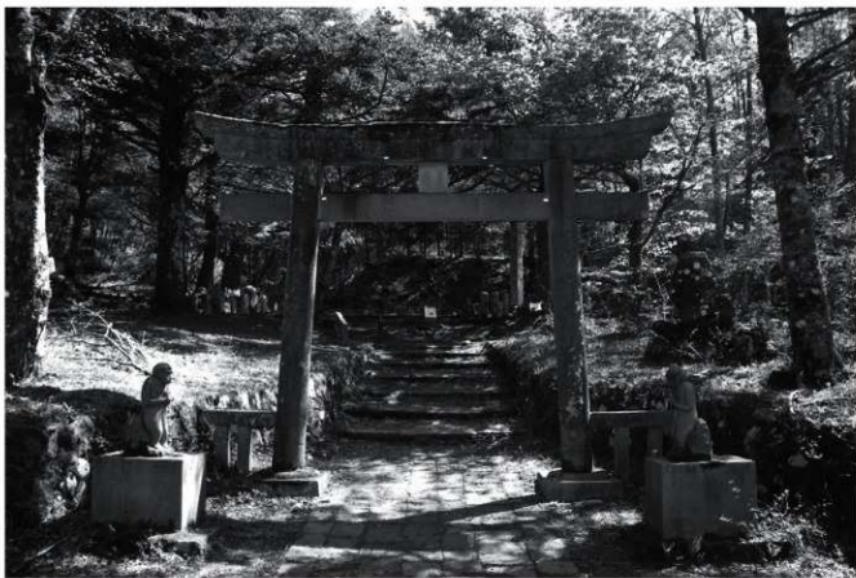
馬返（23）鳥居施工前状況（北から）

上下の隙間、貫（新補材）の柱部分の組み合わせ部分の破断と剥離、礎座（新補材）の破断など計7カ所の被害が認められた。そのため、貫の落下、倒壊等も想定されるため立ち入り禁止措置をとってきた。

施工前の調査で、西側の柱が南東側へ、東側の柱が北西側へ捻れたような動きをしていることが判明した。解体の結果、旧材には被害が認められず、平成10年の新補材の破損が主であることが明らかとなつた。

**修復方法** カニクレーンを使用。足場を設置して、破損状況の確認のため笠石から順次下部に向かって解体していった。貫については、破断している部分を切断して解体。柱と一体的な礎座部分については、旧材に被害が及ぶことを避けるため、新補材の礎座部分を破碎しながら分離したが、台石内に礎座下部の石が残ったため、サンダーと鑿を併用しながら清掃を行った。破断した東側の礎座部分を交換し、柱との接合はステンレス棒とボンドを使用。破断した貫を交換、額東と笠石の隙間部分にモルタルによる補強を実施した。

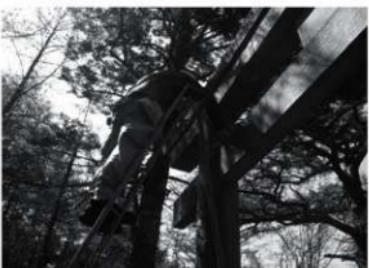
馬返（23）破損状況調査状況

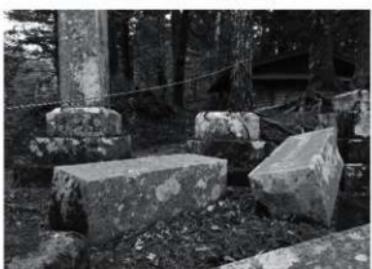
鈴原社（8）施工前状況

**被災状況** 塔身・基礎（四段）・基壇で構成されているものである。被災による影響が確認されたのは、塔身部分の北東側への転倒と剥離、基礎部分のズレと破損である。塔身部分が一度南東方向に倒れ、隣接の鈴No.7の基礎に接触後、右側に回転するように現位置に落下した状況が確認できた。また基礎上台については、隣接の鈴No.9の塔身転倒時に接触し、北西コーナー付近の剥離が認められた。また、経年変化と考えられる南側への基礎以下の傾きも確認された。

**修復方法** 基礎及び塔身は三又を設置して吊り上げて原状に復した。基礎上台については、下台の南側への傾斜が確認されたため、正面側東西2カ所に鉛を入れて調整を実施、また剥離した部材の接着について工業製品を使用して対応した。

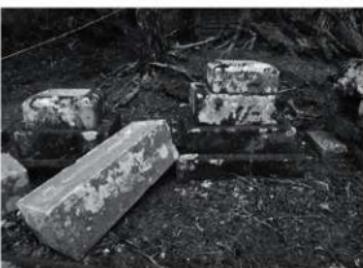
鈴原社（9）施工前状況

**被災状況** 塔身・基礎（三段）・基壇で構成されているものである。被災による影響が確認されたのは、塔身部分の北東側への転倒と東側下部の剥離、基礎部分のズレである。基礎上台部分が西側に移動、塔身部分が東側に転倒して隣接の鈴No.8の基礎に接触、その際に塔身下部が本体基礎に接触して破損、右周りに90°起きあがって現位置に落下した状況が確認できた。
