# 史跡柄本廃寺跡 環境整備事業報告書

二〇一三

整備後指定区域内全景

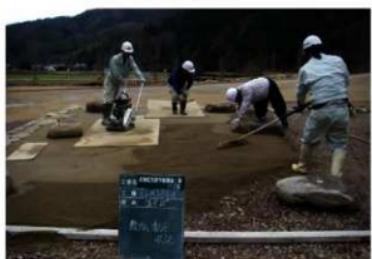
講堂真砂土舗装施工状況

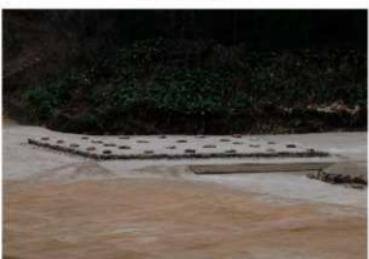
講堂整備

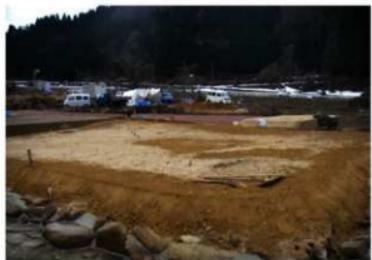
金堂盛土

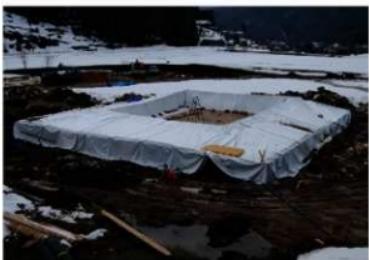
金堂覆屋設置状況

れを落とした。その後降雪や降雨に備え、単管を組みコンパネで屋根を作り、不燃性のシートを用いて仮設の覆屋を設置した。石材の保存処理には珪酸エステル、商品名「Silicate #3」を使用した。Silicate #3は石材や土層中の水分と反応して結晶化し、そのものの密度を高めて強化する性質をもち、外観を損なうことなく石材を強化することができるため他の史跡整備でも石材強化に使用されている薬剤である。施工方法は薬剤を含浸させるためにジェットヒーター等を用いて石材を乾燥させ、その後刷毛で何度も薬剤を塗布した後、再度ジェットヒーター等を用いて乾燥させた。

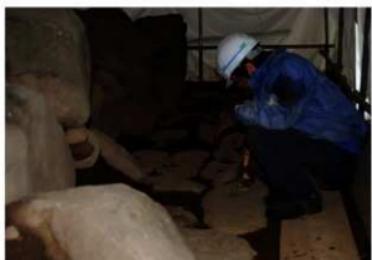
金堂清掃

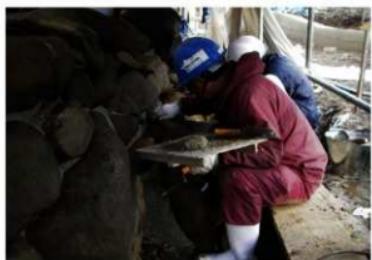
金堂目地補強

基壇外装石積み及び犬走り状の石敷造構は保存処理を行った後、講堂跡と同様に、目地に粒度の違う珪砂を3種類混ぜ合わせたものとエポキシ樹脂系ボンドを4:1の割合で混ぜたものを充填した。充填する際には不織布を用いて石材と樹脂が直接触れないように施工した。

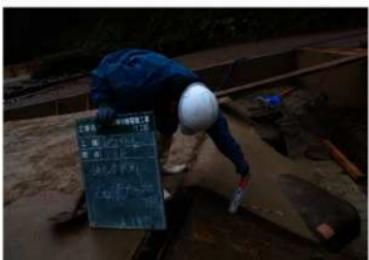
金堂真砂土舗装

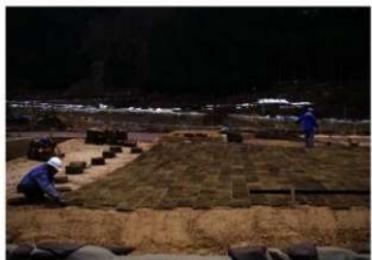
金堂上面張芝

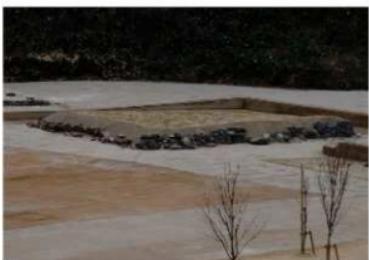
金堂整備
