史跡 烏取城跡附太閤ヶ平

保存修理概要報告書

一九八七年三月

鳥取市教育委員会

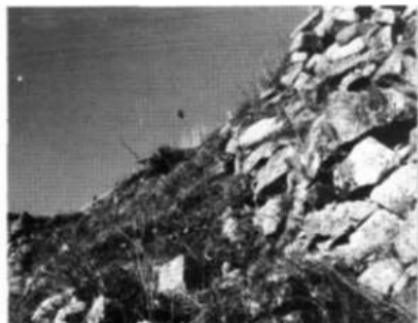
三階櫓東隣石垣（修理前）（昭34）

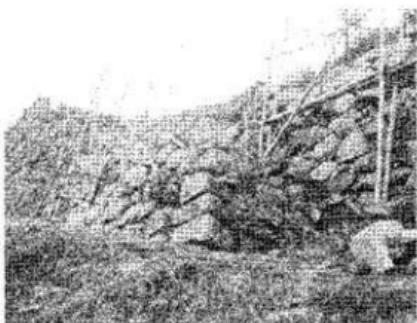
同（修理中）（昭35年）

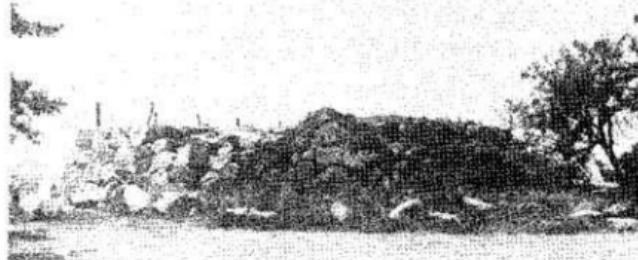
三階槽石垣北東面崩壊状況（昭40年度修復）

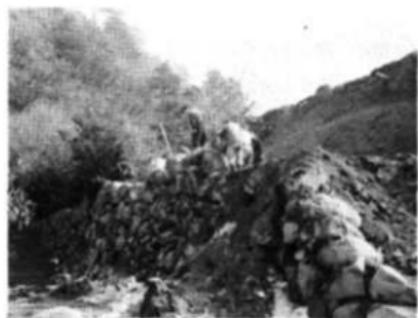
南西隅残土撤去（昭35）

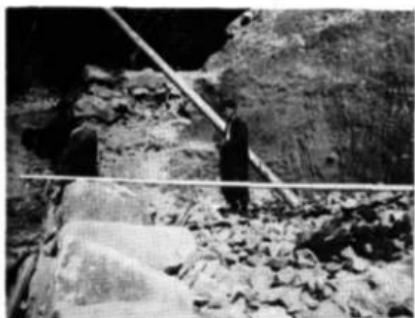
同 石積、裏込栗石状況（箱尺4.5mを示す）

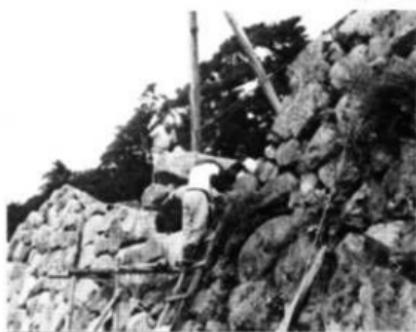
南面石積状況（昭37）

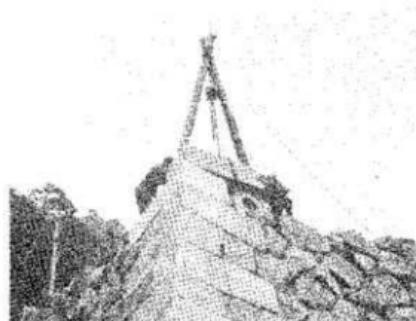
角石据付（オサゴの手洗跡積込完了）（昭38）

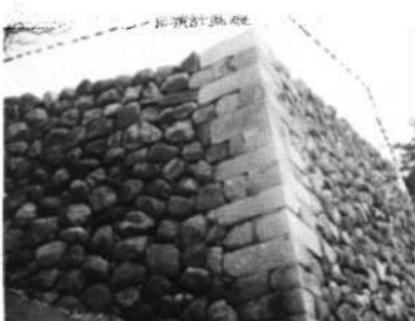
南西隅完成直前（昭39）

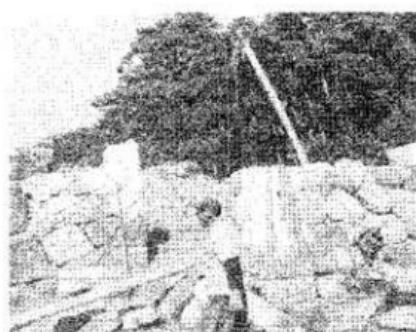
三階櫓入口部分の修復状況（昭40）

八口階段左侧天端角石に右銘文
を刻印し積み込む

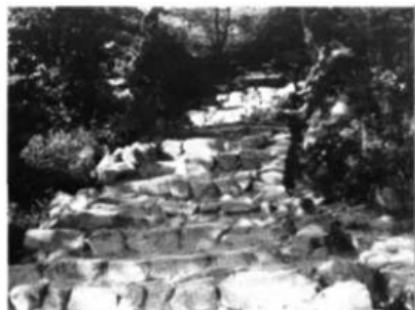
石段、側溝（整備前）

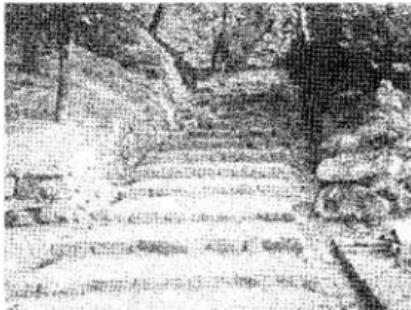
同（整備後）

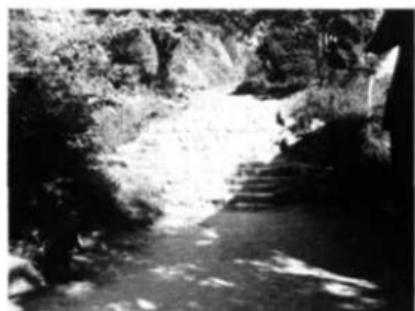
石段（整備前）

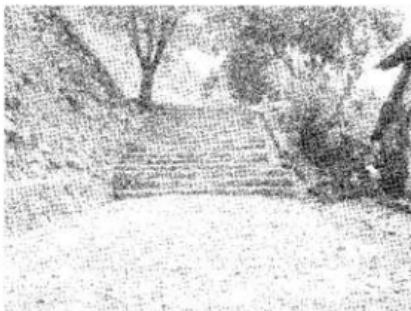
同（整備後）

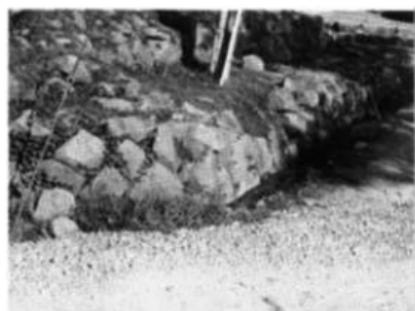
石垣石積（整備前）

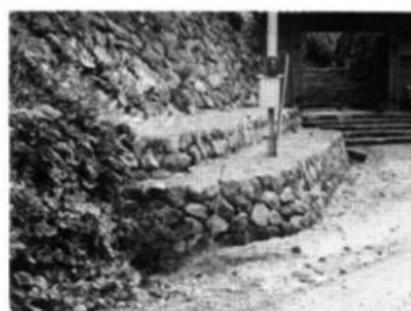
同（整備後）

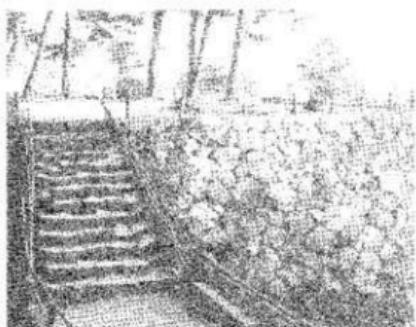
柵工 (整備前)

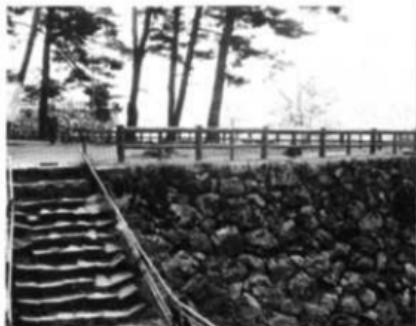
同 (整備後)

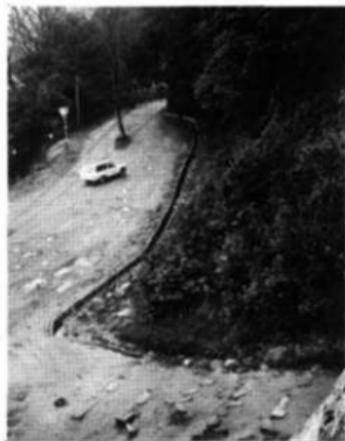
U型ブロック側溝 (整備後)

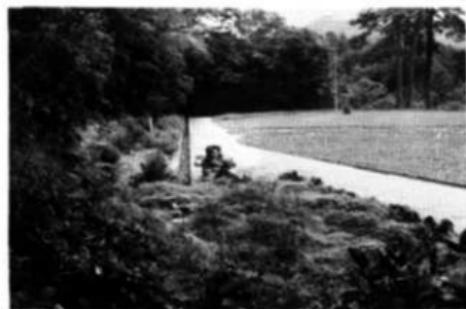
天球丸側溝（整備前）

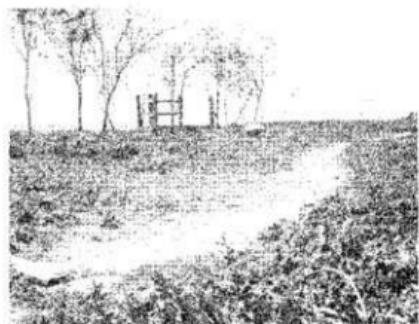
本丸路（整地前）

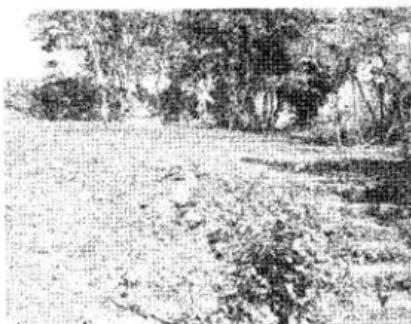
同左（整地後）

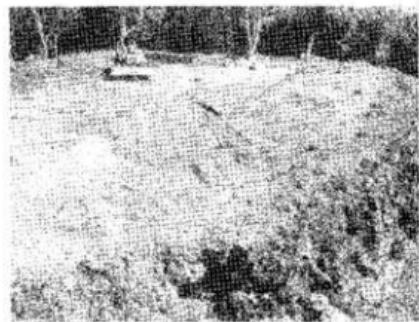
山上ノ丸（二ノ丸）（整地作業中）

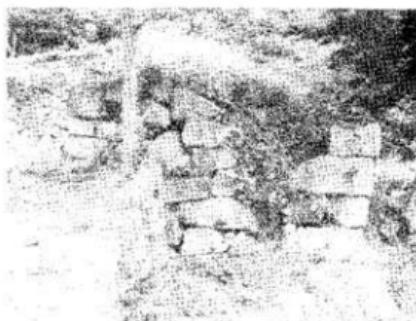
坂ノ御門石垣（修理前）正面

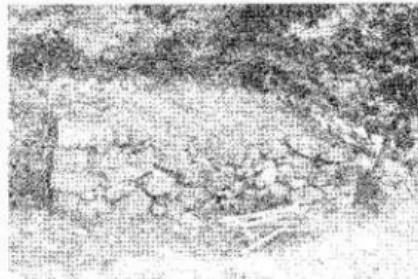
坂ノ御門石垣（修理前）西側面

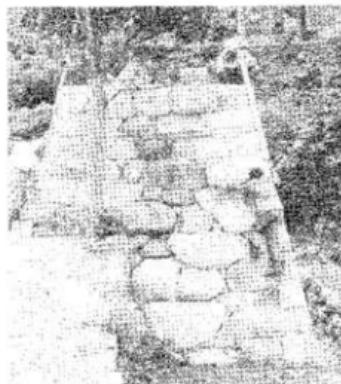
同上（修理完了）

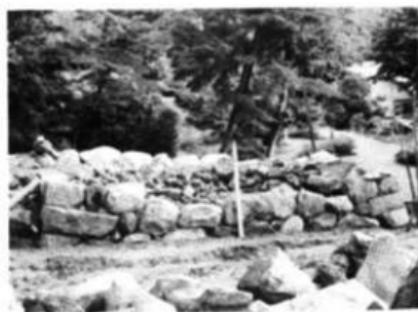
同上（修理中）

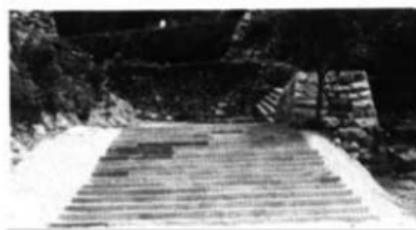
坂ノ御門石段（修復完了）

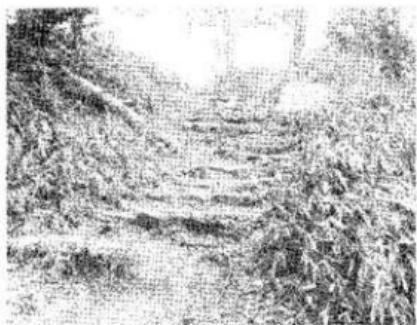
宝隆院から二ノ丸へ登り石段 (着手前)

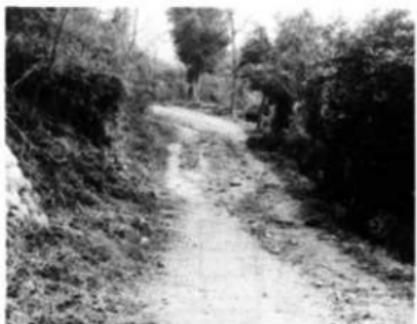
西高記念館裏石段 (着手前)

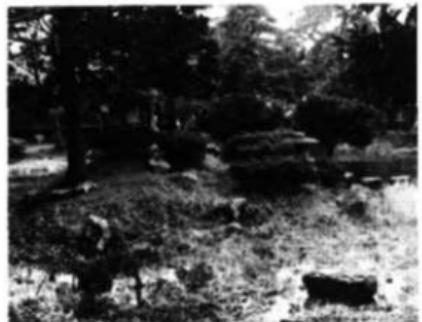
整備前の池庭

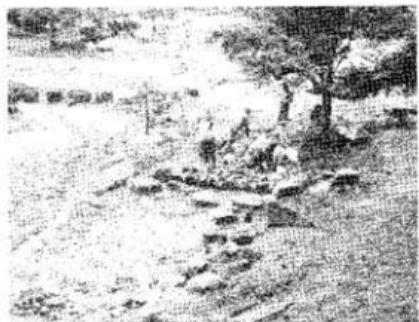
池底の泥土除去

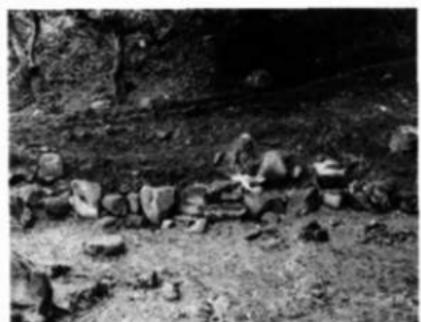
池底護岸の石組状況

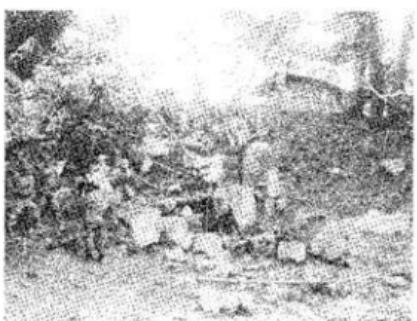
滝石組復元作業

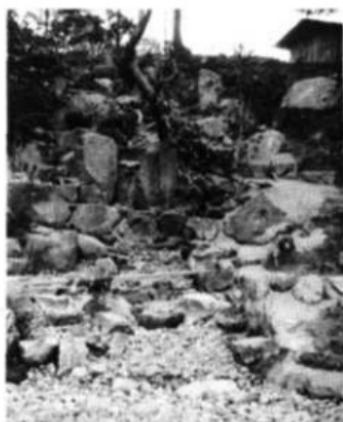
池滝の石組完成

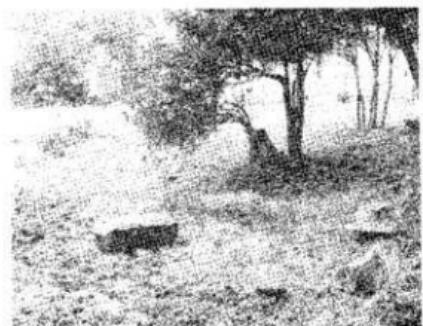
整備前の庭園

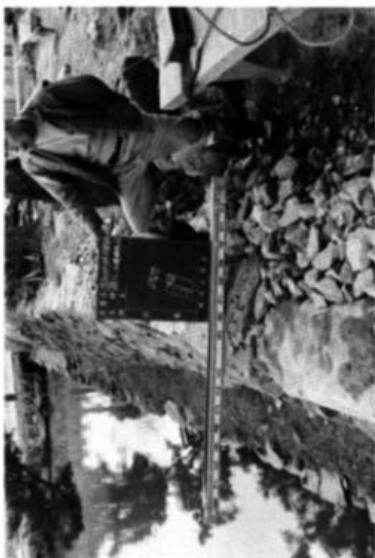
石積補修状況

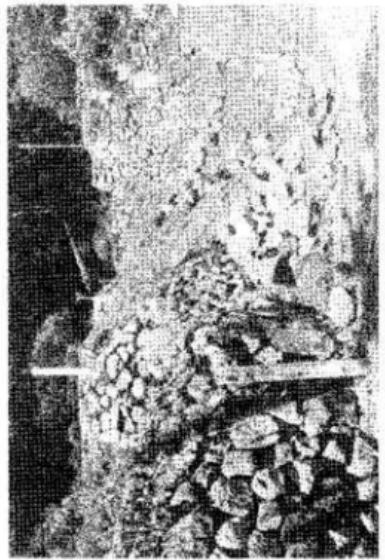
大藪橋跡石垣削除状況 (南より)

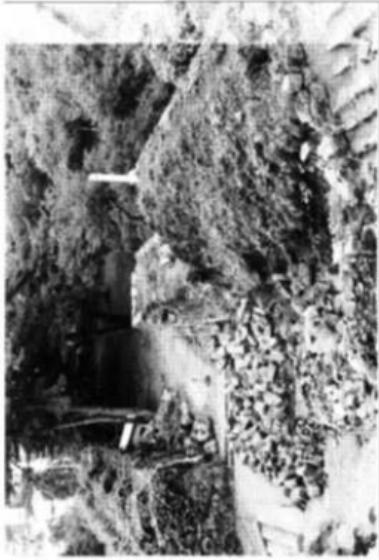
同 崩壊土砂撤去状況

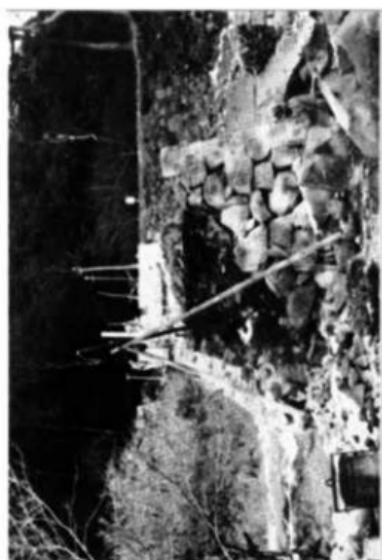
解体完了

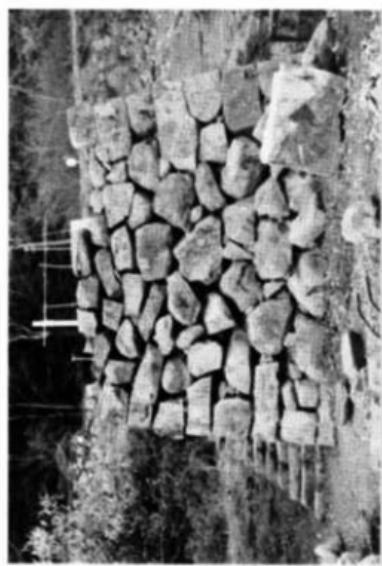
解体修理前

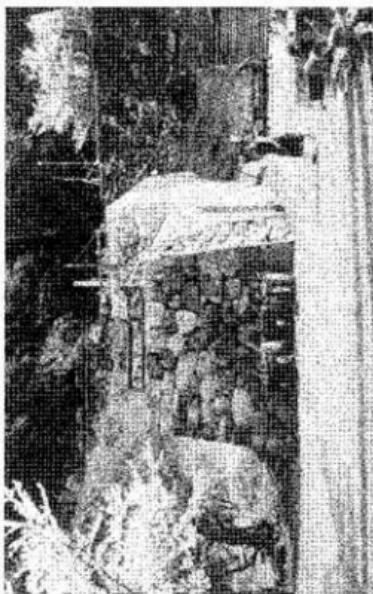
石積直し完成

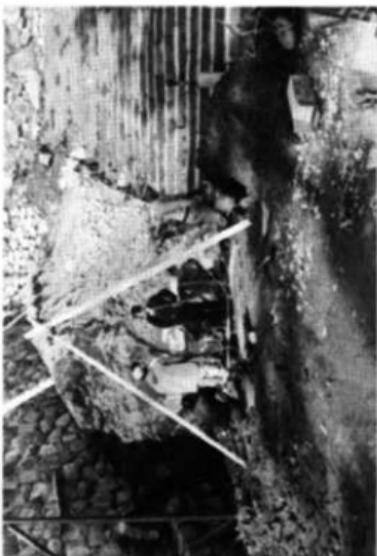
井戸遺構内の湧水及び土砂浚渫

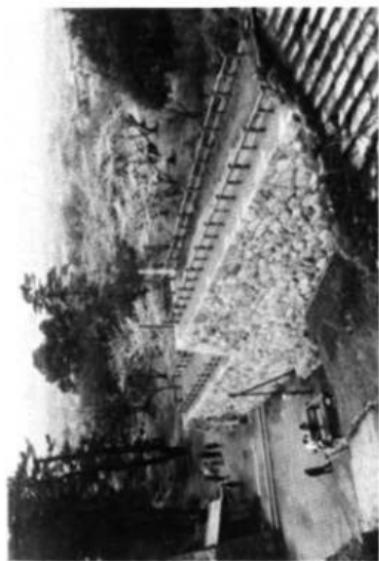
大妻橋跡石垣修理完了

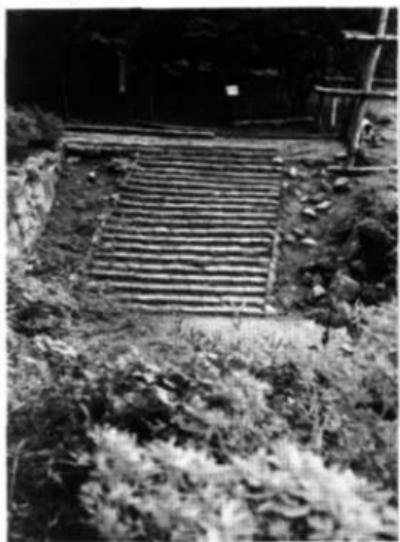
天球丸入口風呂屋御門石段（修理前）

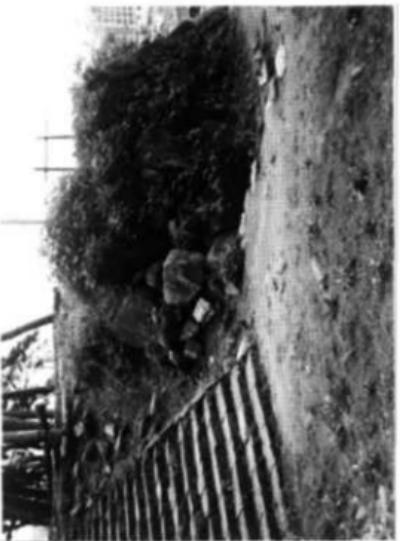
天球丸入口風呂屋御門石垣（修理前）

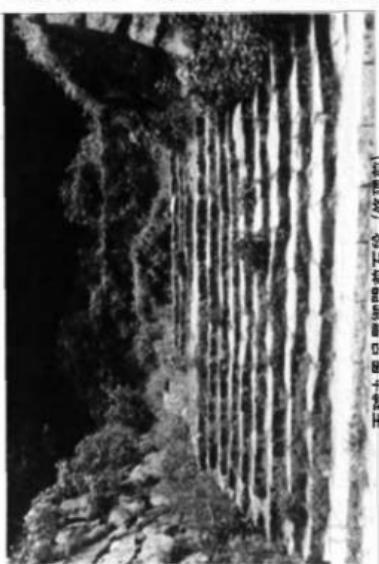
天球丸風呂屋御門前石段 (修理前)

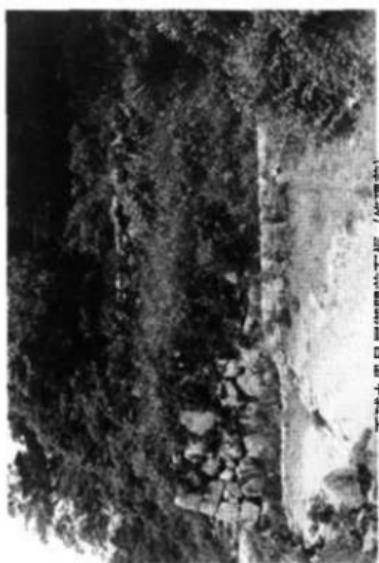
天球丸風呂屋御門前石垣 (修理前)

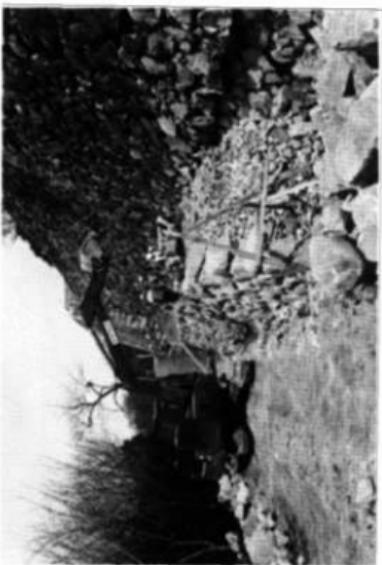
- 走櫓石垣のくずれを防ぐためのモルタル注入法は、現在流出している水の道を止め、水圧、上圧を高め逆効果となるのでよくない。
- 走櫓石垣本体の下部近くに同レベルで石垣の出っぽりのくい違いがあり興味深いが、これは施工年代のずれで、スミ出し丁張り段階での手違いで生じたものを考えられる。
- 走櫓石垣の根石部分の確認後は、早急に武者走り部分を復元すべきである。
- 石垣の石材は、安山岩の混入があって、風化、亀裂、ゆるみがはげしく、更に裏栗石の少いことは崩壊の大きな原因である。
- 走櫓石垣の角石は、文化財的にみて築城時旧来使用の石丁場での切り出し、作成使用が理想的であるが、安山岩は質的に好ましくない。花崗岩で色調の似たものを使用すること。根石部分の裏栗石の幅は3mとする。特に角石の根石部分は注意すること。
- 石積の勾配は、テラ勾配とすること。また角石は極力手を加えず、ノミ切加工までとすること。

武者走りの裏栗石の状況

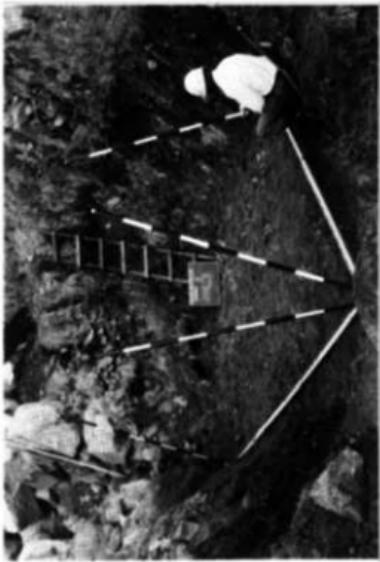
走柵角石根石据付基礎確定

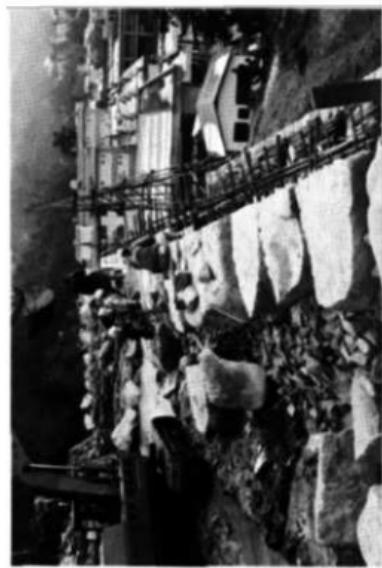
走橋天端石積状況 [西より]

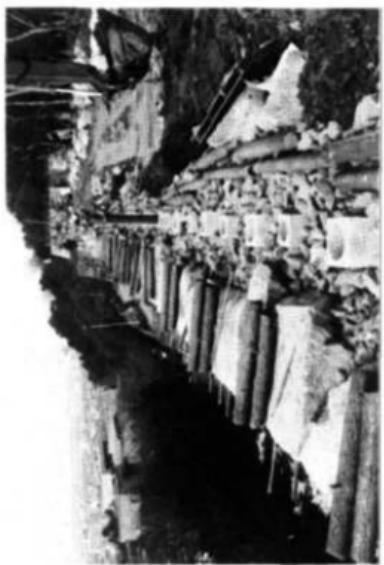
石垣修理完了に伴う縦木櫛の設置

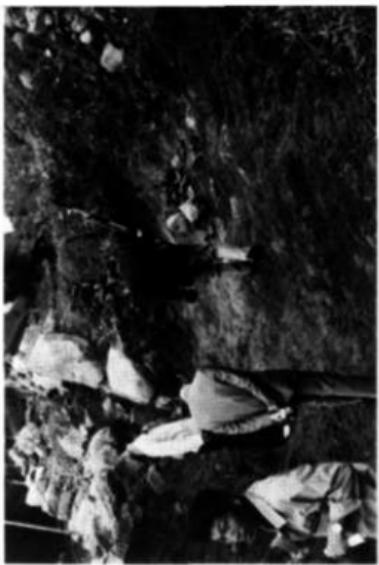
走査角石基礎

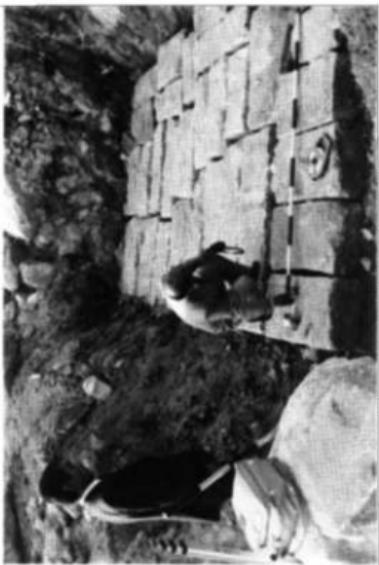
同 基礎根石の据付

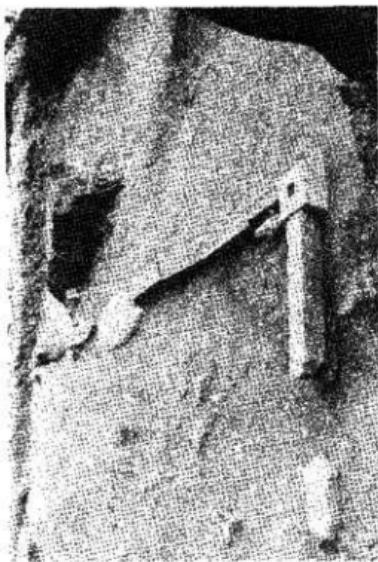
走査西端の遺構

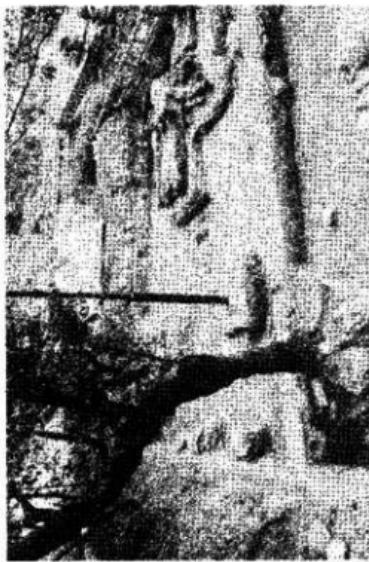
走査上層遺構(西端附近)

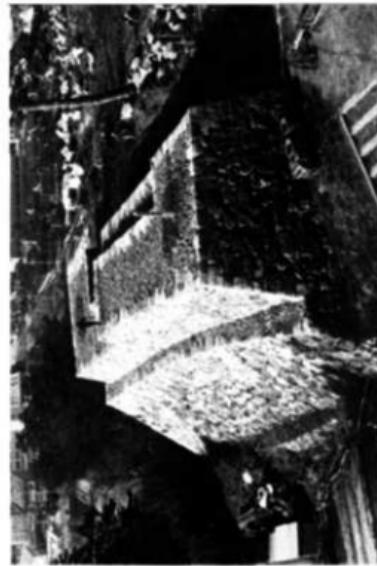
同 上 (修理完了)

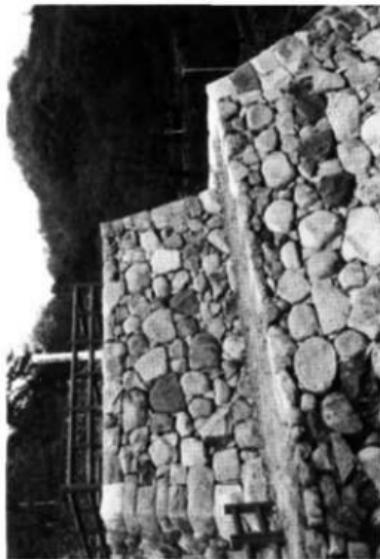
同上（修理後）

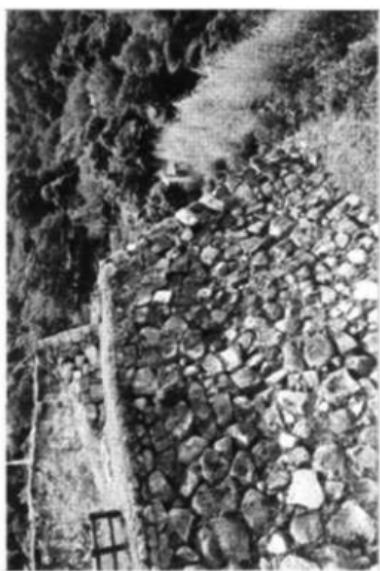
南面下段部（修理後）

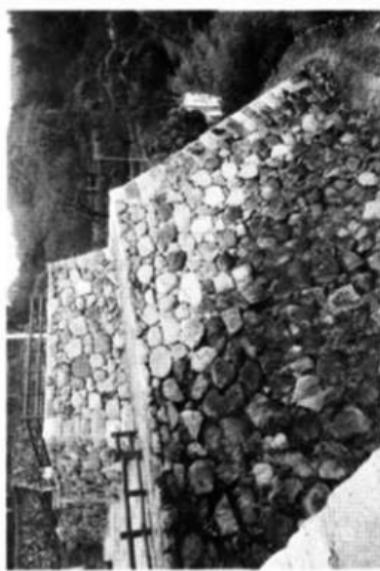
同上（修理後）

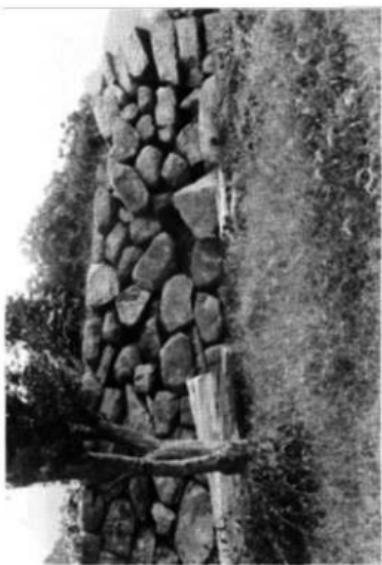
西面南側 (修理前)

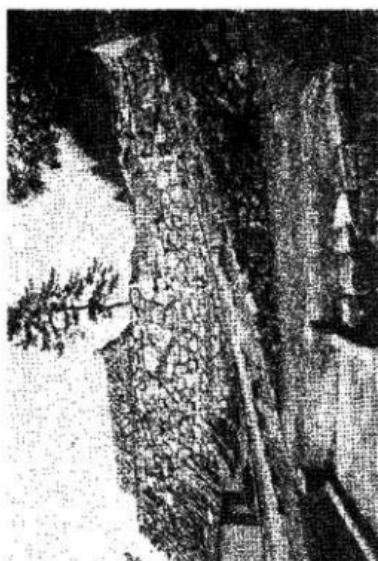
昭和58年度 東面石垣解体

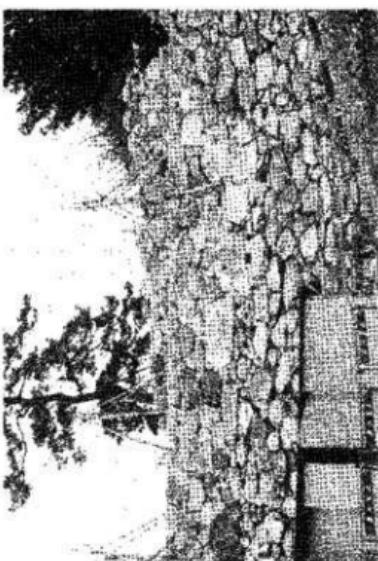
昭和59年度 石積修復後

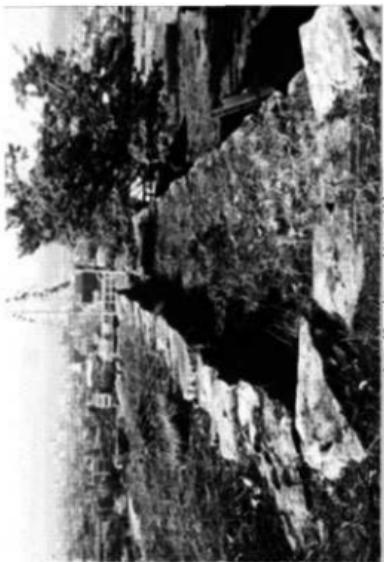
上段部 (修理前)

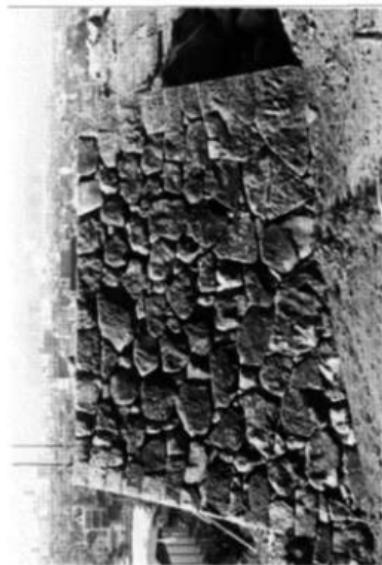
同上 (修理後)
