**重要文化財 旧美歎水源地水道施設
保存修理工事報告書**

鳥 取 市

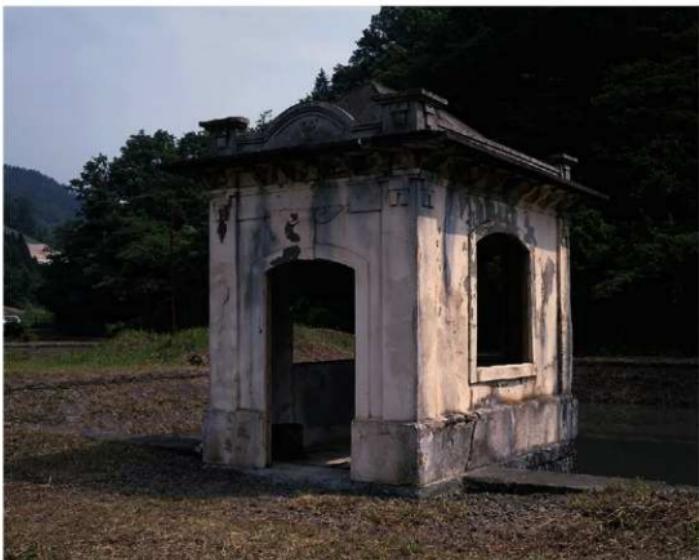
4 修理前 制水井3号上屋 正侧面

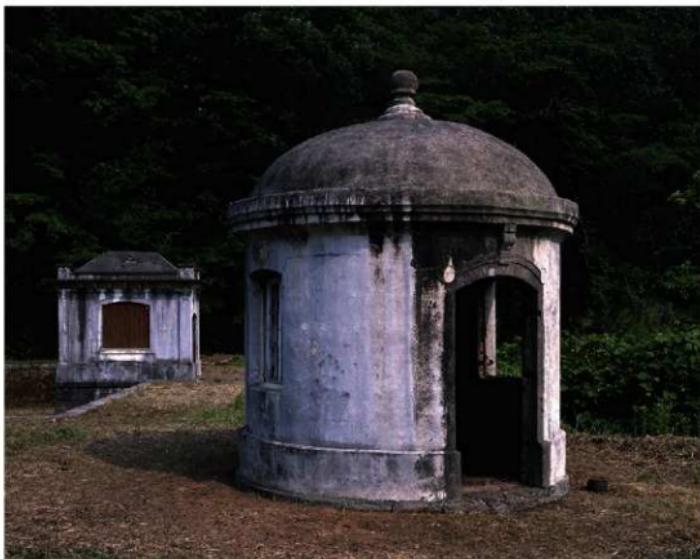
8 修理前 接合井 正侧面

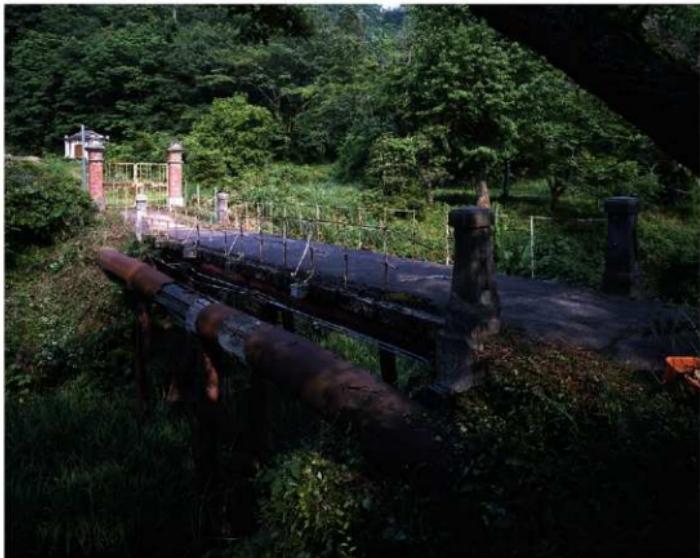
16 修理前 下流側管理橋 北面

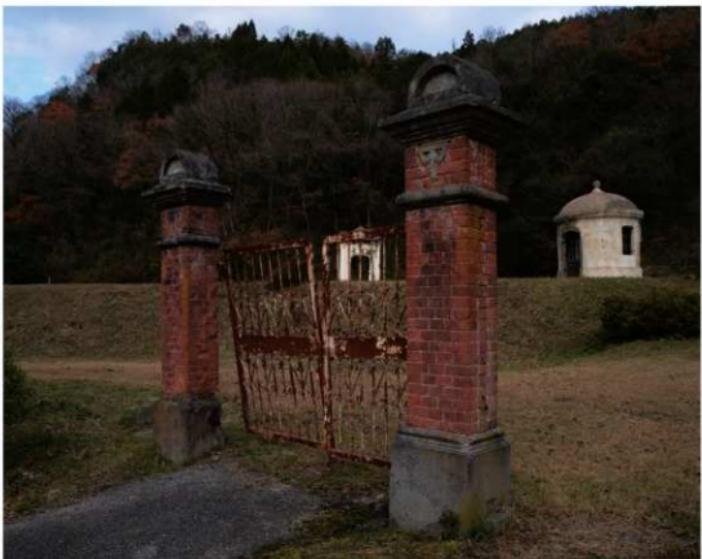
18 修理前 門柱 西面

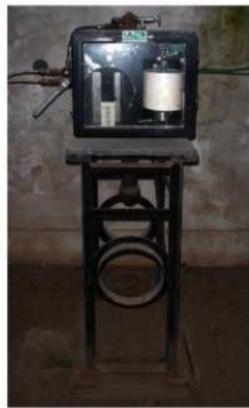
写22 量水器室内に残存するベンチュリーメーター
水道機工株式会社（昭和21年に社名変更）製。従って機器自体は昭和21年以降の後補材である。昭和53年3月27日の給水量が記された記録紙が内部に残存している。

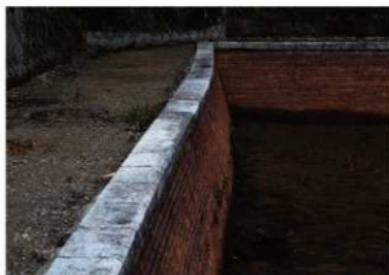
5号滤過池は、1~4号滤過池の建設後に追加して建造されたものであり、敷地南端に張り出す尾根の北側を切土造成して建設されている。5号滤過の東側側壁は、西側方向に押出されるようにはらみ出しており、壁面中央付近で20cm以上の変形が発生している(図3.1.5、写

3.1.1)。

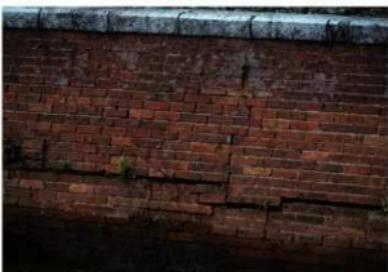
また、側壁天端から下方1.0~1.5m程度の位置に水平方向のクラックが認められる。クラックより下の部分については、変形が認められず、水平方向のズレが生じている(写3.1.2)。ポーリング調査ではこの位置に淡灰色の粘土の分布が確認されている。この粘土はN値22と非常に硬質であるが、東側斜面上部の小規模な集水地形のため、水を含むことで緩む可能性がある。このため滤過池側壁を結ぶ粘土層がすべり面となり、側壁に変形を生じさせたと思われる。その詳細を把握するためには、上段部においてオールコアポーリングによる追加調査を実施し、すべり面とその発生機構を把握することが望まれる。

写3.1.2 5号滤過池東側壁煉瓦のクラック・段差

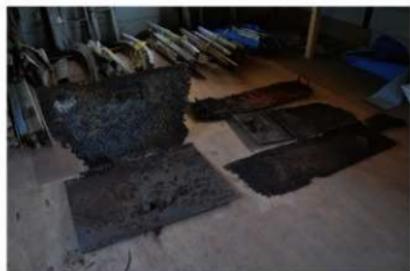
内部の床となる制水井上蓋の縞鋼板は、1~4号のものについては、黒色塗装が剥がれて錆を生じており、開閉が困難なもののが多かったが保存は可能な状態にあった。5号のものは全体の発錆が著しいえに厚みが減少し、穴もあいており、歩行が困難など全体的に腐食が進行していた。これを支えるI型鋼も同様に腐食が著しく、保存が難しい状態であった。

写真3.2.9 制水井鉄蓋解体状況(制水井5号上屋)

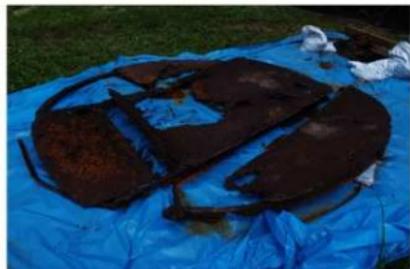
内部床に設置されている接合井上蓋の縫鋼板は、全面の発錆が著しく、厚みが減少して穴があいている箇所があり、歩行が困難など全体的に腐食が進行していた。これを支えるI型鋼も同様に腐食が著しく、保存修理が難しい状態であった。

写真3.2.11 接合井鉄蓋解体状況

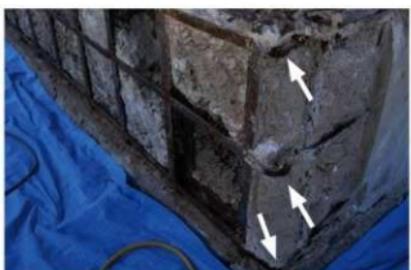
いずれも濾過池や制水井と同年代の建物で、後世の改変としては、木製建具に塗られたベンキの色の変更、屋根に取り付くフィニアルの欠失、外壁へのリシン塗り増し等が挙げられる。大正7年水害時には、貯水池に最も近い1号上屋が洪水に流されて転倒した様子が古写真に写っている。現在の1号上屋は、転倒した建物を建て起こしたもので、その痕跡が腰回りの鉄骨材に見られる

写3.3.1.6 大正7年転倒時に生じたと思われる鉄骨ゆがみ (制水井1号上屋)

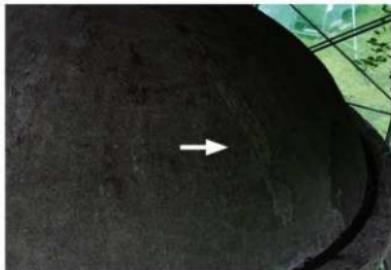
写3.3.1.12 接合井屋根リブ残存状況（矢印）

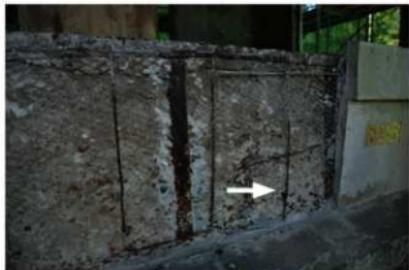
写3.3.2.1 制水井5号上屋 ワイヤメッシュ（矢印）

鋼材による骨組は1～4号と概ね同じだが、鉄網の外側にワイヤメッシュ（φ3×150×150）を取り付け、ひび割れ防止が考慮されている点が異なる（写3.3.2.1、図3.3.2.1）。壁の厚さは65mm前後（表3.4.1）、鉄骨のかぶりは外側ワイヤメッシュ～外部仕上げ面で15～25mm、内側山形鋼のフランジ端部～内部仕上げ面で12mm程

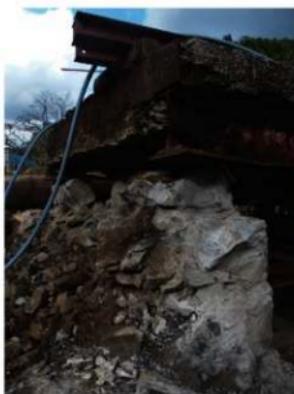
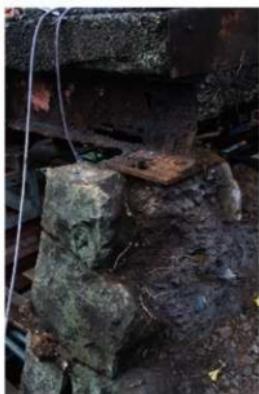
写3.3.4.6 下流側管理橋右岸側支承・護岸

写3.3.4.7 下流側管理橋左岸側支承・護岸

岸側が良質なモルタルと20cm程度の砕石（石を割った後の所謂「コッパ」）による粗骨材、左岸が脆いモルタルと川砂利の粗骨材であった（写3.3.4.6～7）。大正7年の水害により右岸石積みが破損しており（古写6）、その後の復旧によって裏込め仕様に差異が生じたと考えられる。

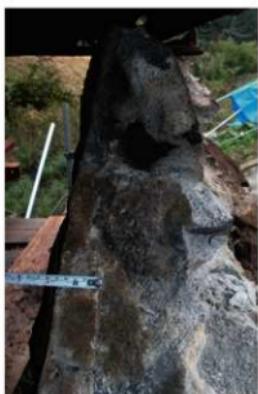
写3.3.4.8 下流側管理橋護岸石積みの目地

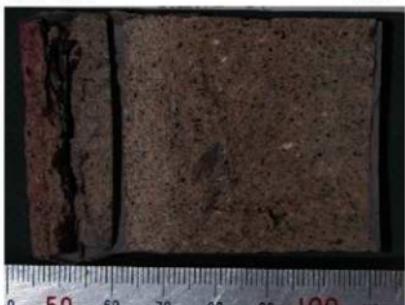
写3.4.1.1 軸体コア(制水井2号上屋C1)

中性化深さ（表3.4.1.1～2） 制水井上屋の軸体（1～4号は鉄骨鉄網モルタル造であるが、ここでは最外層のモルタル薄塗り以外を軸体とみなした）では2号を除き3～10mm、最外層のモルタル塗り垂ぎを含めると9～19mmである。屋内・屋外での中性化深さに差は認められない。鉄骨に対するかぶり厚は仕上げを含めて15～20mm程度なので（3.3.1参照）、中性化の進行が鉄骨腐食の原因となりうる状態である。2号上屋の全面中性化については3.4.2で考察する。

内外部とも完全に中性化している

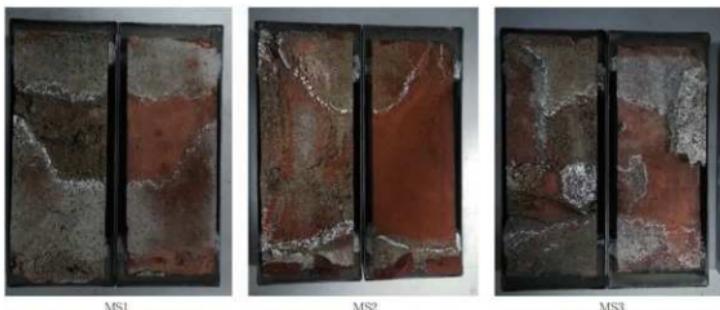
写3.4.4 煉瓦組積体目地せん断強度における破壊形態と目地充填状況

区分	供試体 (接合井)		
	MS1	MS2	MS3
目地せん断強度 (N/mm ²)	1.14	0.55	0.35
破壊形態	境界面	煉瓦面+	目地+
目地充填率 (%)	70.4	28.3	61.6
要素せん断弾性係数 (kN/mm ²)	0.133	0.117	0.093

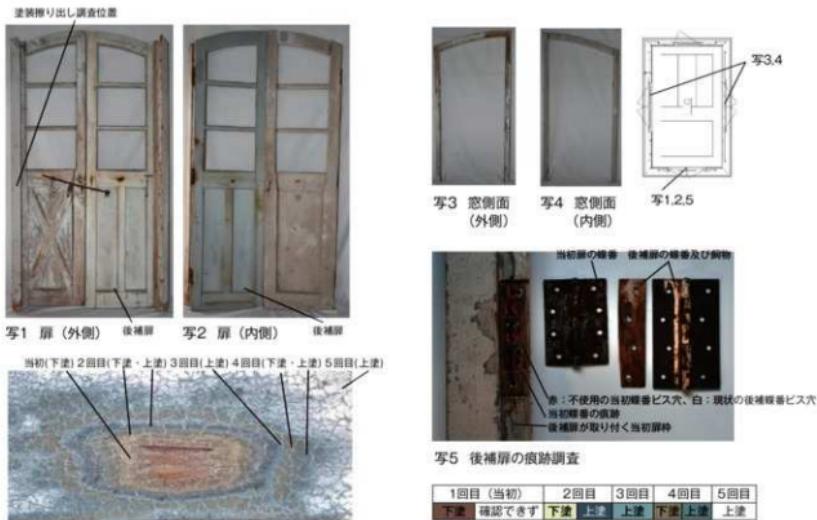
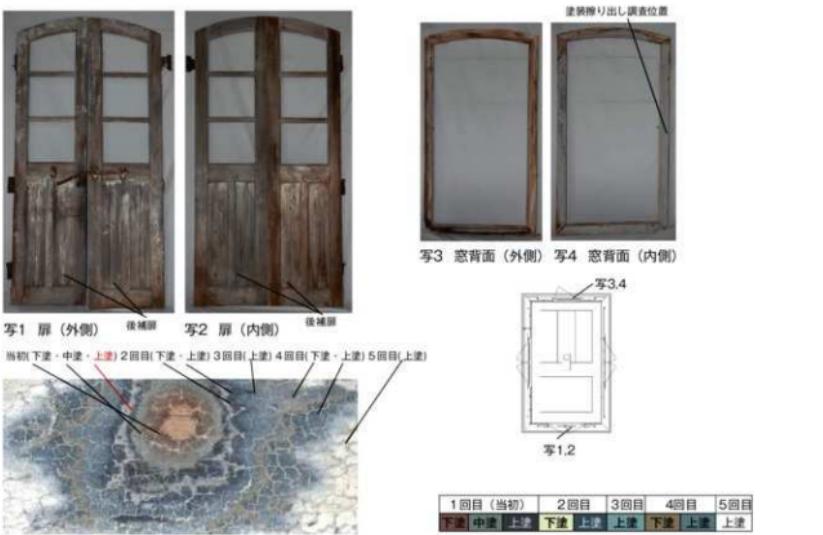
要旨—(一) 一号滌過池制水井上屋 建具塗装調査
現状の建具は白色のベンキ油仕上げである。当初の上塗は確認できなかったが、三号及び四号の滌過池制水井上屋の建具塗装調査及び資料より、当初は鼠色だったことが判明した。

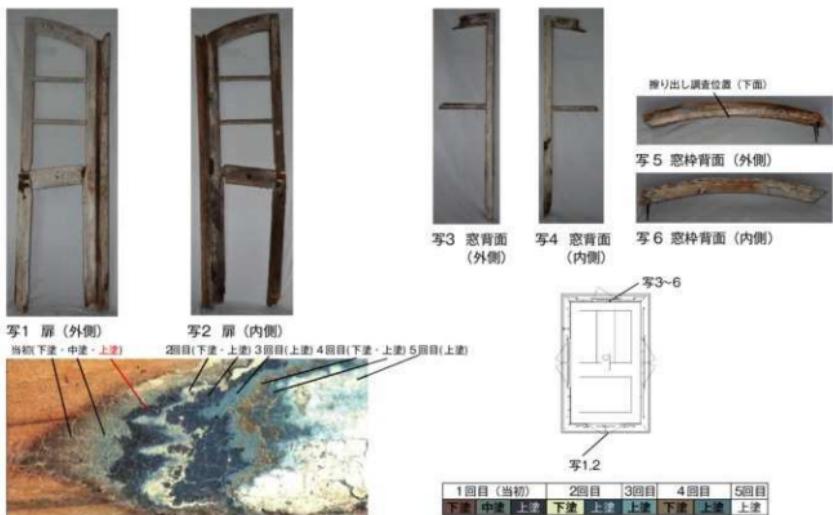
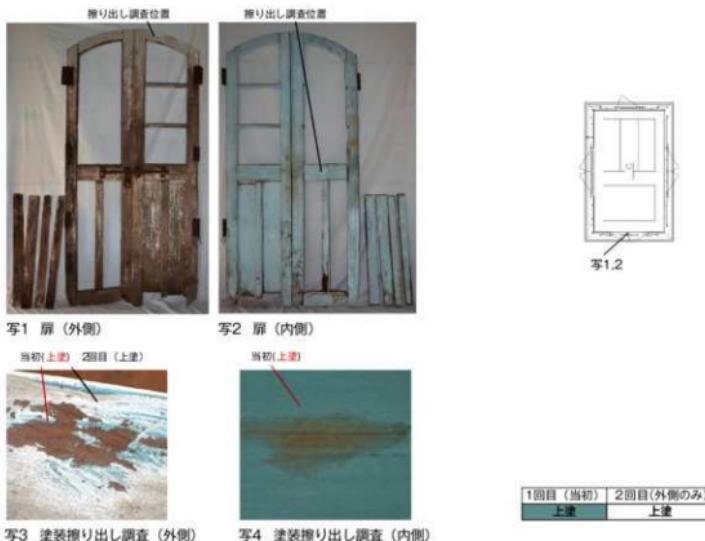
要旨三(一)(三) 三号濾過池制水井上屋 建具塗装調査

現状の建具は白色のペンキ仕上げである。塗装擦り出し調査及び資料より、当初は鼠色だったことが判明した。扉は二枚とも後補材で内側は素木。
