4章 実施の仕様

4.2 車体補修工事（各棟共通）

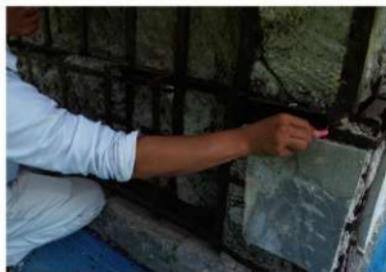
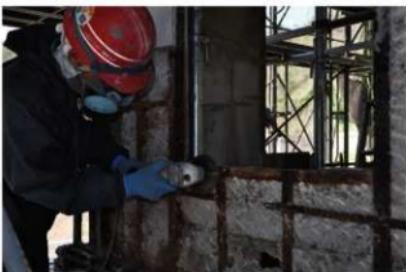
写4.2.6 工程4 研り状況調査

写4.2.7 工程5 鋼材ケレン

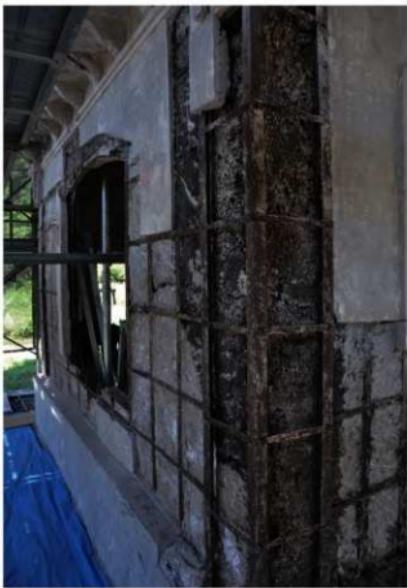
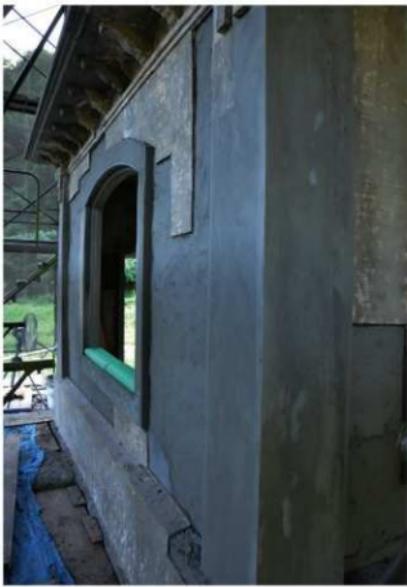
③鋼材防錆処理・下地調整
写4.2.23 制水井1号上屋壁補修

①修理前

②軸体研り

④モルタル断面修復

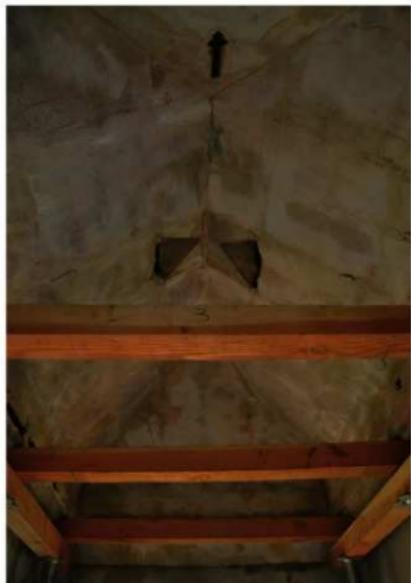
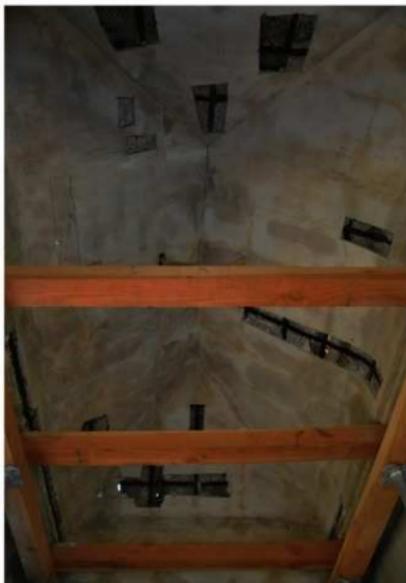
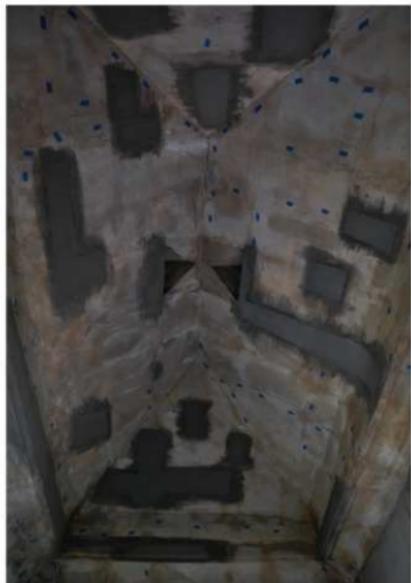
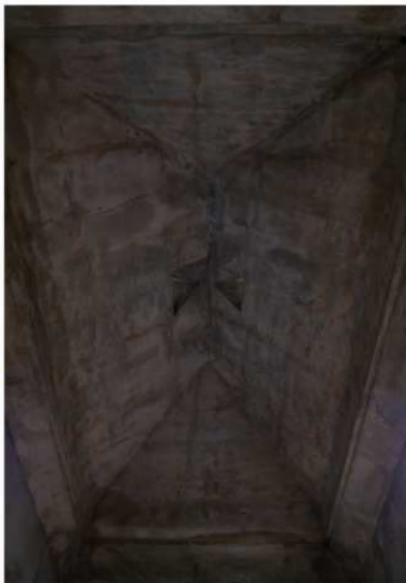
③コンクリート断面修復
写4.2.25 制水井1号上屋天井補修

①修理前

②軸体研り

④仕上げ（水性塗料による色合わせ）

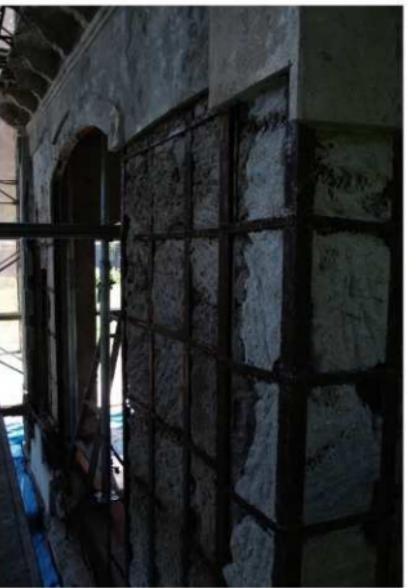
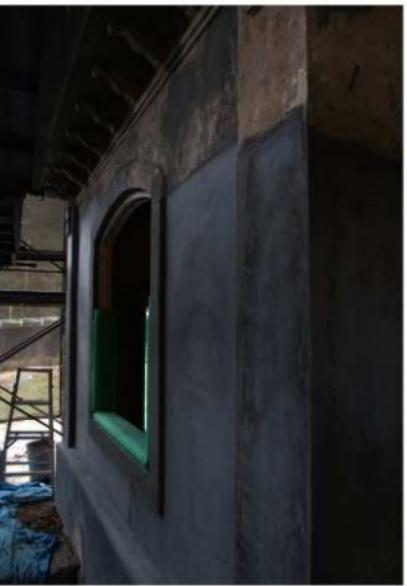
③ラス取り付け、鋼材防錆処理・下地調整、コンクリート断面修復 ④モルタル断面修復
写4.2.26 制水井2号上屋壁補修

①修理前

②軒体研ぎ

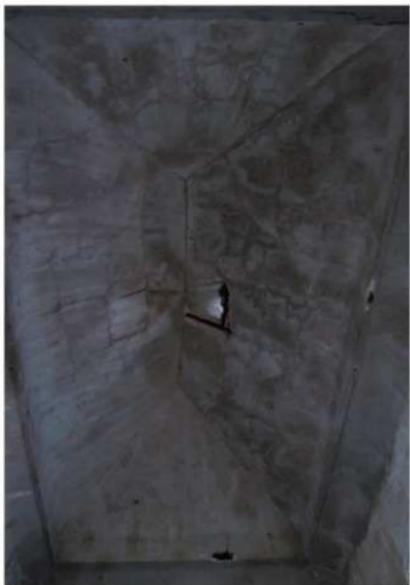
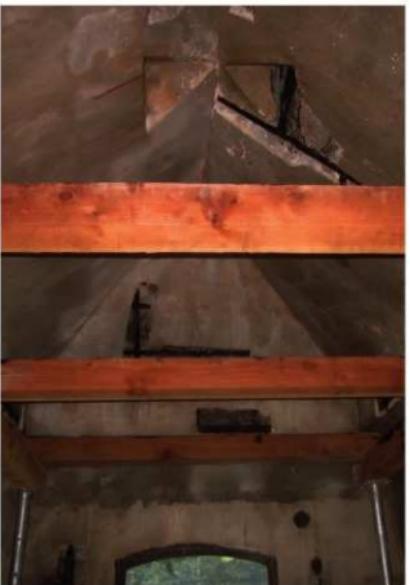
①修理前

②船体研り

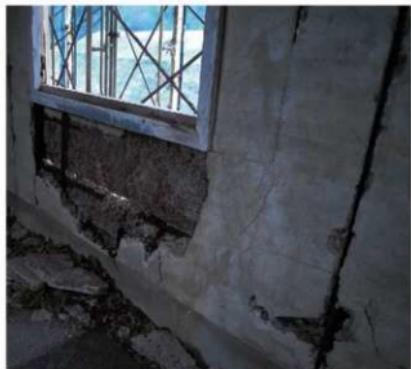
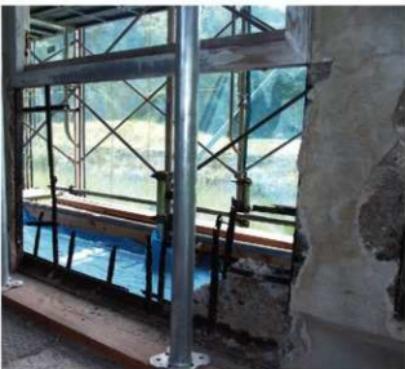
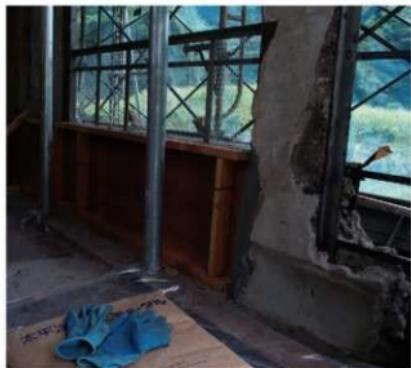
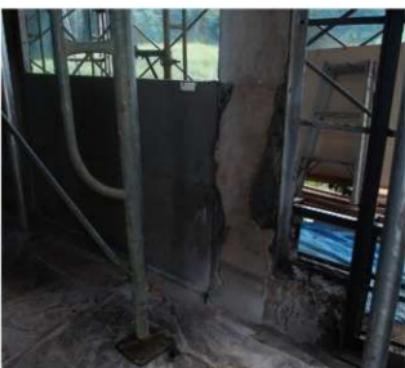
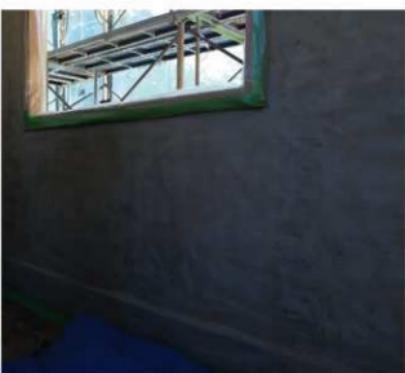
⑤モルタル断面修復
写4.2.29 制水井2号上屋内壁補修

①修理前

②船体研り

③コンクリート断面修復（型枠）

④同（脱型）

⑥仕上げ（水性塗料による色合わせ）

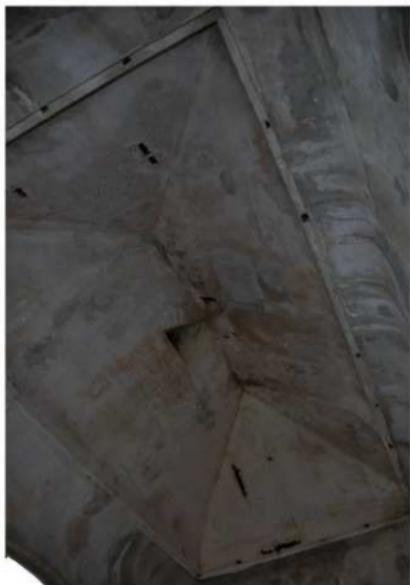
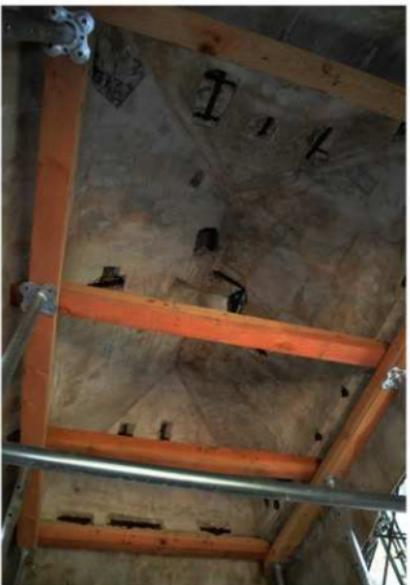
③モルタル断面修復・ひび割れ補修
写4.2.32 制水井3号上屋天井補修

①修理前

②船体研り

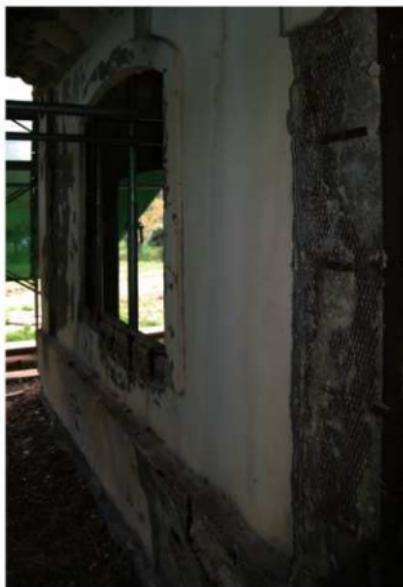
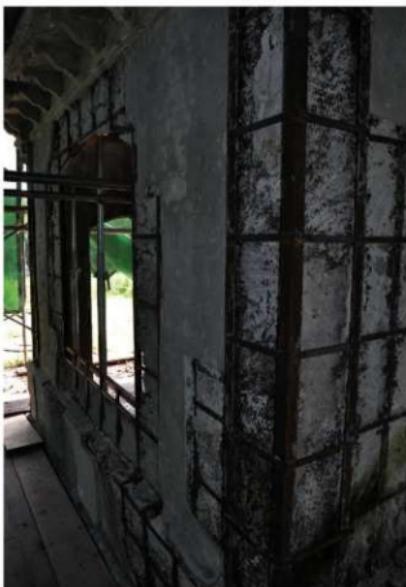
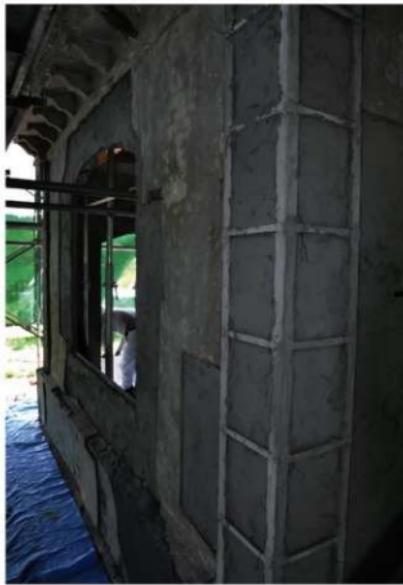
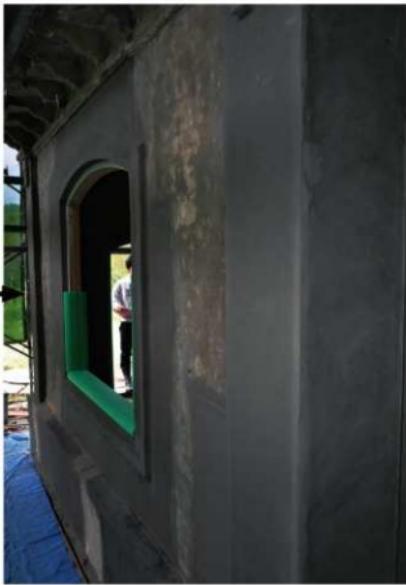
③鋼材防錆処理・下地調整
写4.2.33 制水井4号上屋壁補修

①修理前

②軸体取り

④モルタル断面修復

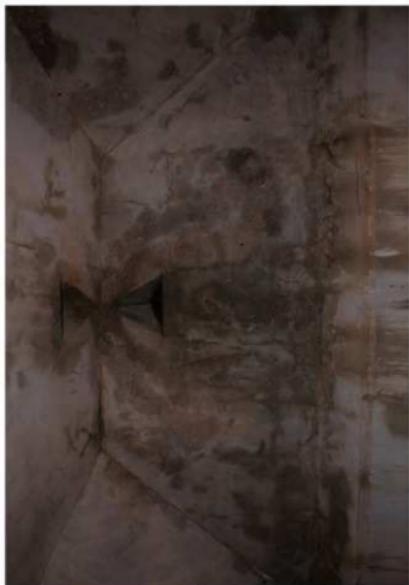
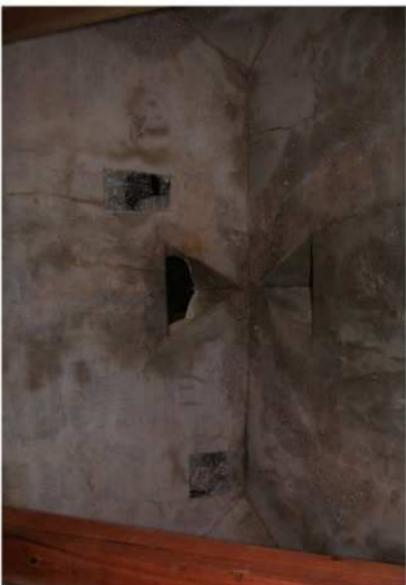
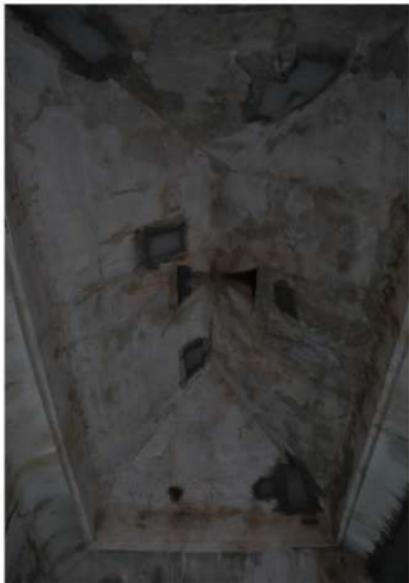
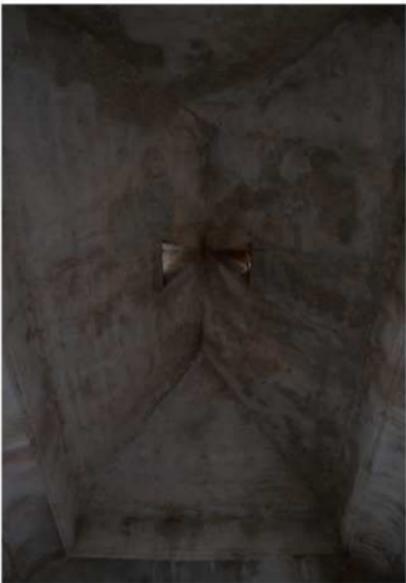
③モルタル断面修復
写4.2.35 制水井4号上屋天井補修

①修理前

②軸体研り

仕上げ（水性塗料による色合わせ）

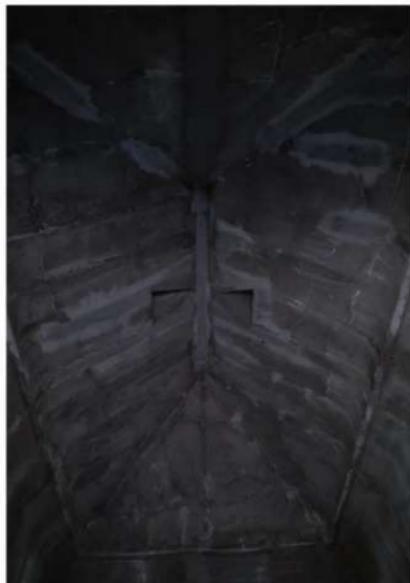
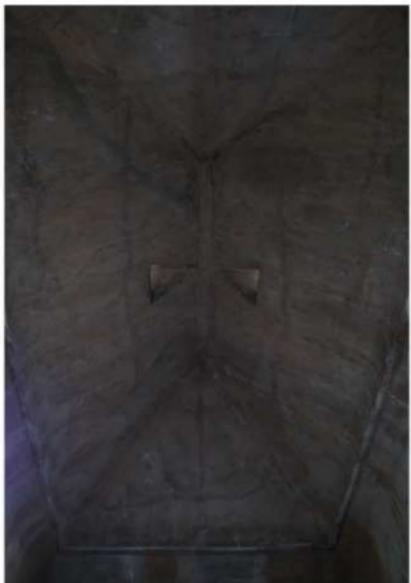
③コンクリート断面修復
写4.2.38 制水井5号上屋天井補修

①修理前

②船体研ぎ

④仕上げ(水性塗料による色合わせ)

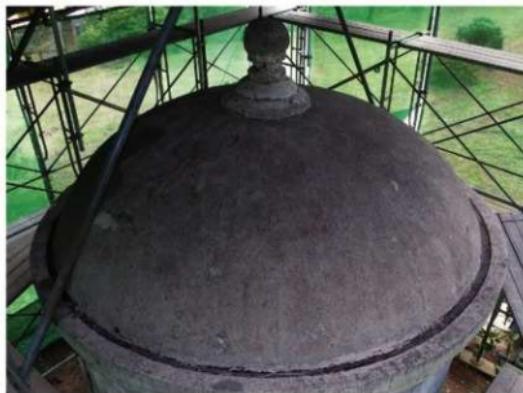
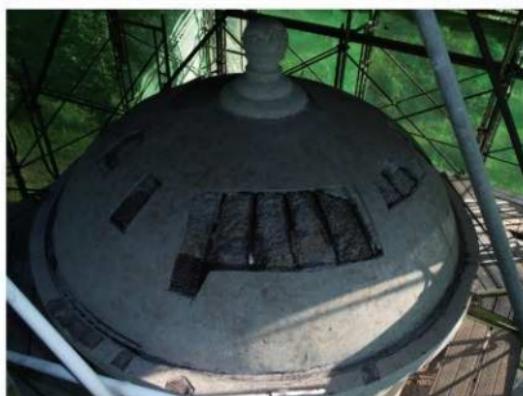
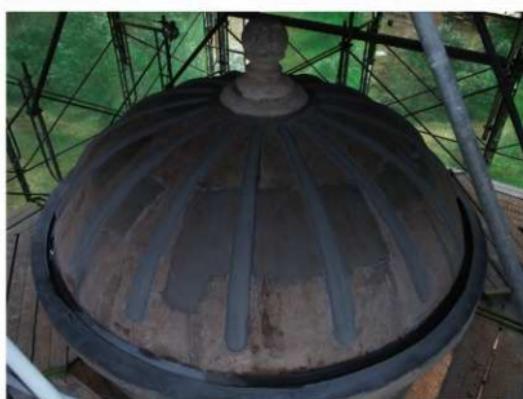
③モルタル断面修復
4.2.39 接合井屋根補修

①修理前

②軸体研り

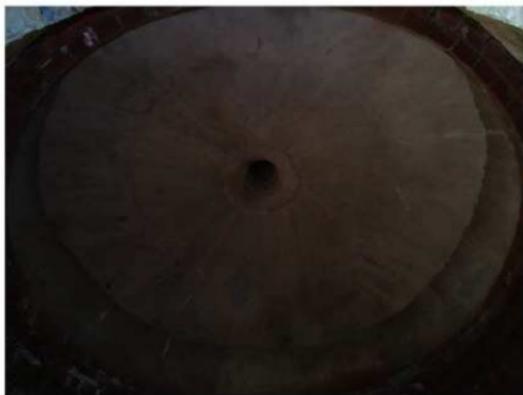
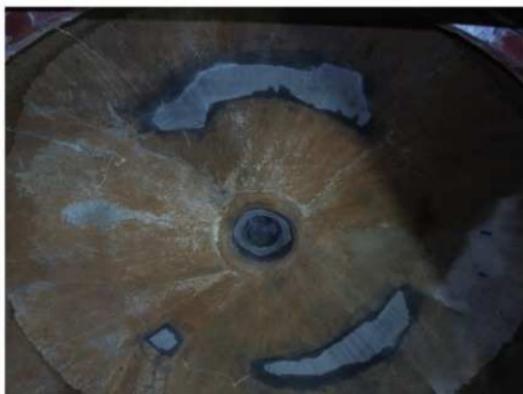
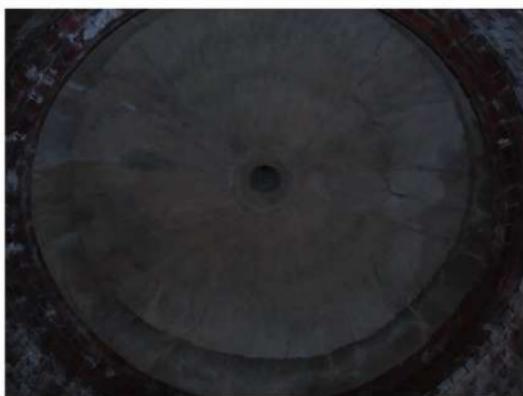
③仕上げ(水性塗料による色合わせ)
写4.2.40 接合井天井補修

①修理前

②モルタル断面修復

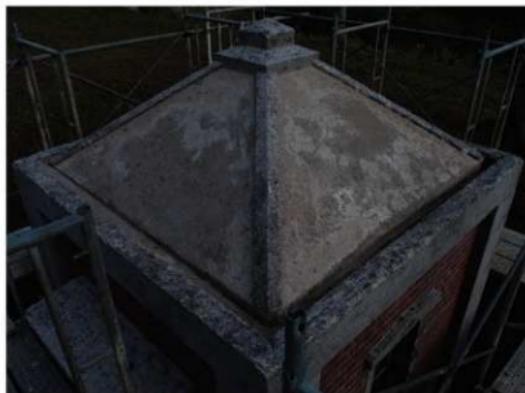
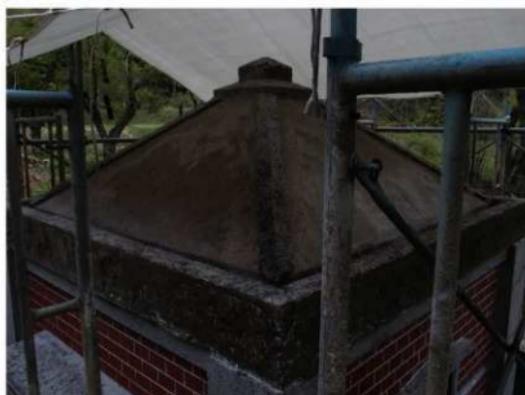
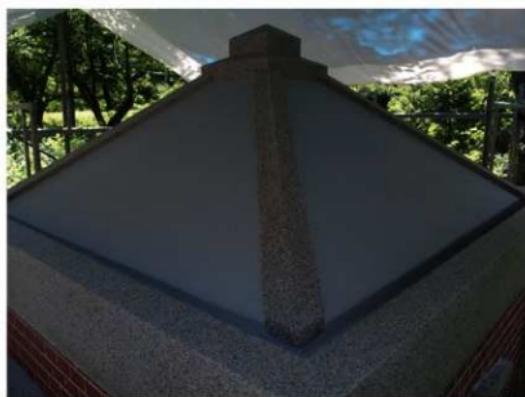
③仕上げ（塗膜防水、樹脂系外装材）
写4.2.41 量水器室屋根補修

①修理前

②モルタル断面修復

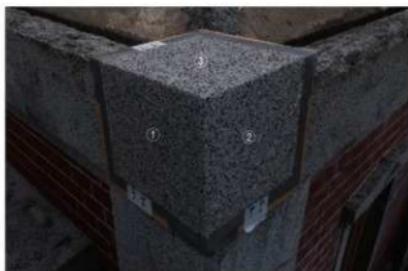
写4.2.54 量水器室薄塗材調合選定

骨材の調合 (No.64ニューグレー: No.80ミディアムグレーの比) を変えた3種類の薄塗材を立方体状の手板に塗って既存のものと比較した。①4:1, ②2:1, ③1:1のうち、実施は①とした。

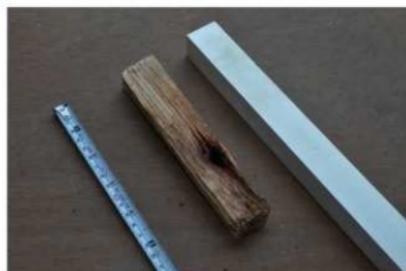
写4.3.1 木煉瓦 左：在来木製 右：補足セラミック製(制水井上屋・接合井)

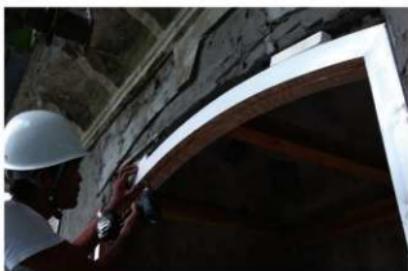
写4.3.2 建具枠の取付(同前) 木煉瓦にビス止めして固定した。

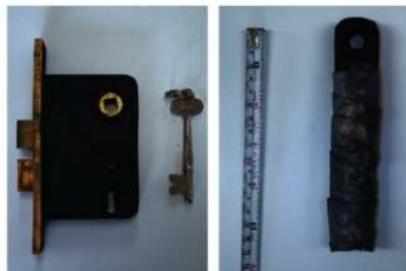
写4.3.3 箱錠、鍵のみ補足(量水器室)

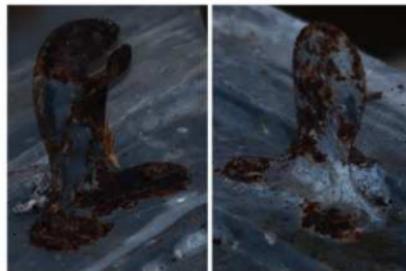
写4.3.5 ロールスクリーンプラケット 在来(同前)

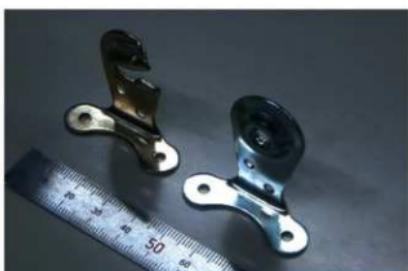
写4.3.6 ロールスクリーンプラケット補足、取付時に塗装(同前)

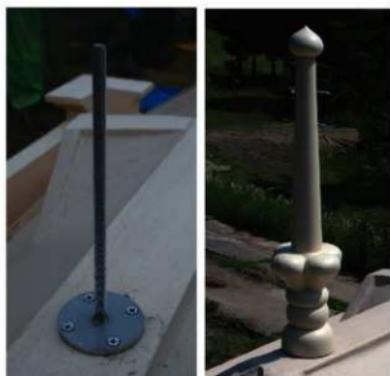
写4.3.8 フィニアル復原（制水井上屋）左から 1～4号下地、同木部、5号下地、同木部 本部塗装仕様は表4.2

フィニアル復原（制水井1～5号上屋） 現状変更として、古写真及び古図面からフィニアルを復原（3.7参照）、ダボ部分はSUS製金具で補強した（写4.3.8、図4.3.5）。
