史跡 松本城総堀跡

—発掘調査・石垣改修工事報告書—

2006.3

松本市教育委員会

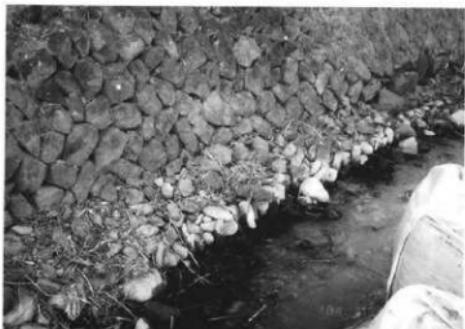
石垣脚部の補強工（基準番号15～16付近）

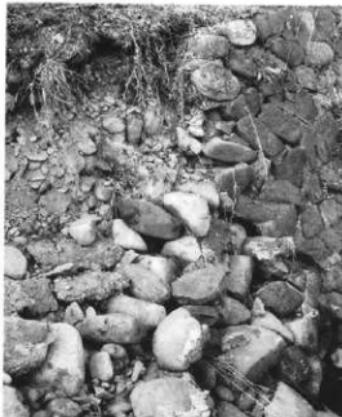
これらの石垣の内部には裏込め層があり、その奥行きは石垣表面から約1m程度であった。裏込め材は長径10～20cm前後の川玉石で、隙間には土砂が入り込み目詰まりしていた。この目詰まりにより、石垣に流入した雨水が内部にたまって水圧がかかり、石垣を変形させていたと考えられる。

石垣内部の状況（基準番号22の南側）

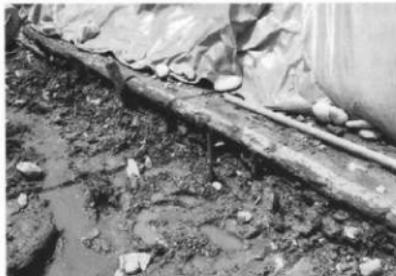
樹種はいずれも松で、胴木径は10～13cm程度、控木径11cm程度、杭はこれよりやや細い（南端付近のみ胴木径22cm程度、止杭径17cm程度）。胴木の繼手には、突き付けと相欠きが用いられていた。

枕胴木と止杭の状況。（基準番号14付近）

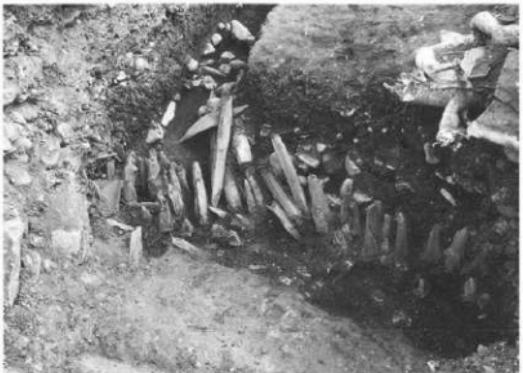
木杭列：近代以降に積まれた石垣から西へ1.2～1.3m付近で木杭列を検出した。杭は、幅3mの調査区の中で42本を検出した。これらの杭はクリ・アカマツ材で、長さ50～75cmを測り、両端が鋭利に削られている。これらの杭列の一部には、被熱痕が観察されるものもみられた。杭列の配置状況は、トレーニング北端から1.8mまでは直線的位置しているが、この南側は堀側(東側)へわずかに屈曲している。絵図等の資料から、調査区南端脇に堀を仕切る水切土手が存在していたと考えられ、発見された杭列は、この土手に沿って東へ屈曲しているものと考えられる。

第1次調査
トレンチ1 杭列

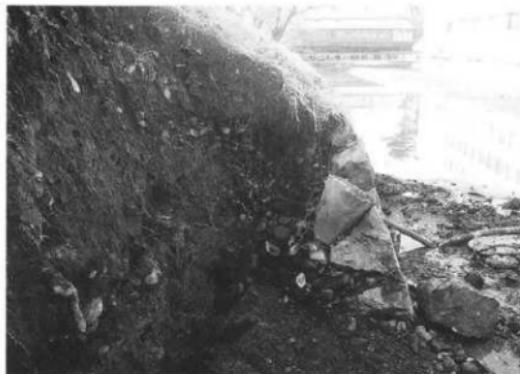
第3次調査
南区 土層断面

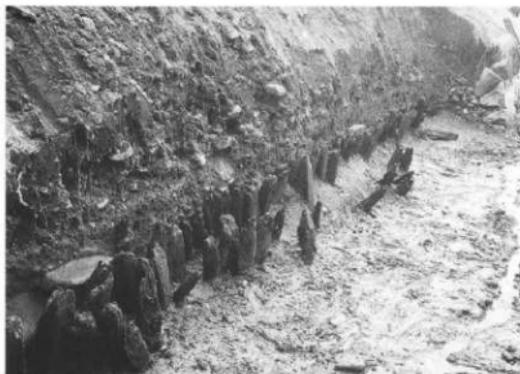
第3次調査
南区 桅列出土状況

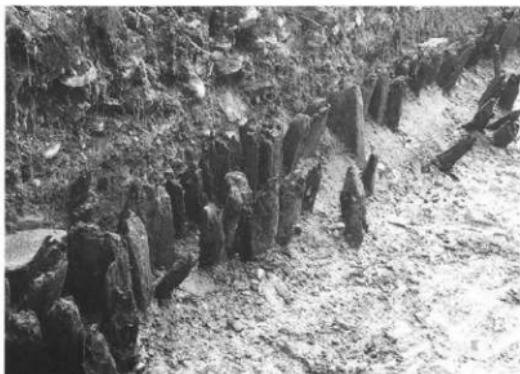
第3次調査
南区 桅列出土状況

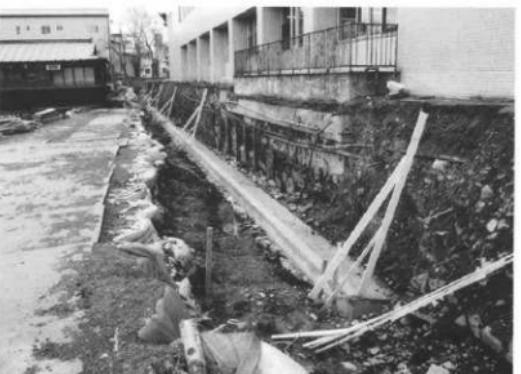
コンクリート布基壁打設状況

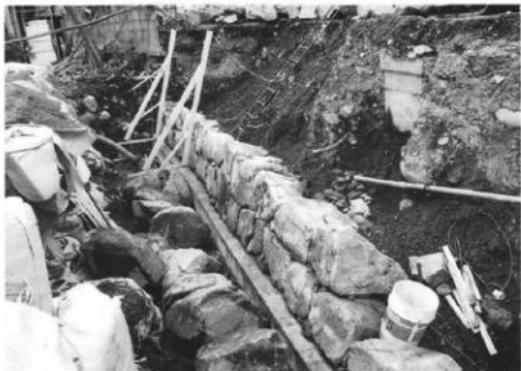
石積み状況（南端部）

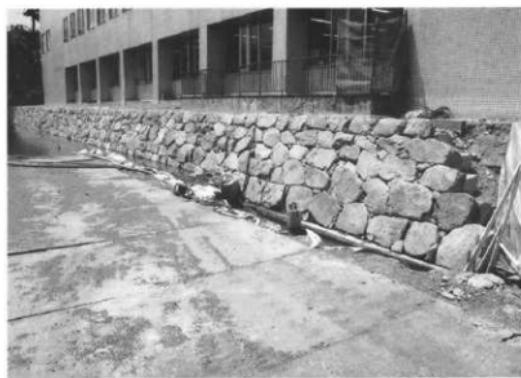
15年度分の石積み完了状況

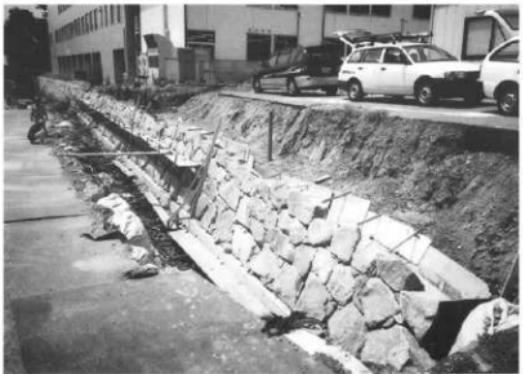
石積み状況
(折点より北側)

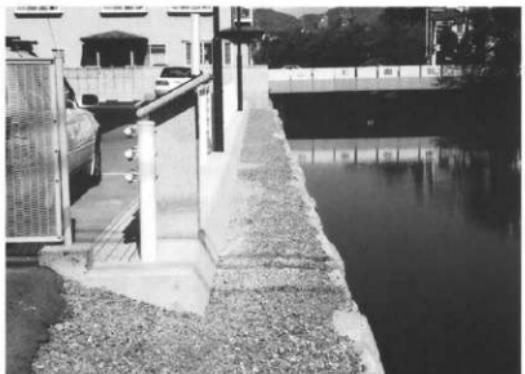
同上(駐車場部分)
