史跡高松城跡整備報告書 第5冊

史跡高松城跡鞘橋修理工事報告書

2012年1月

高 松 市
高 松 市 教 育 委 員 会

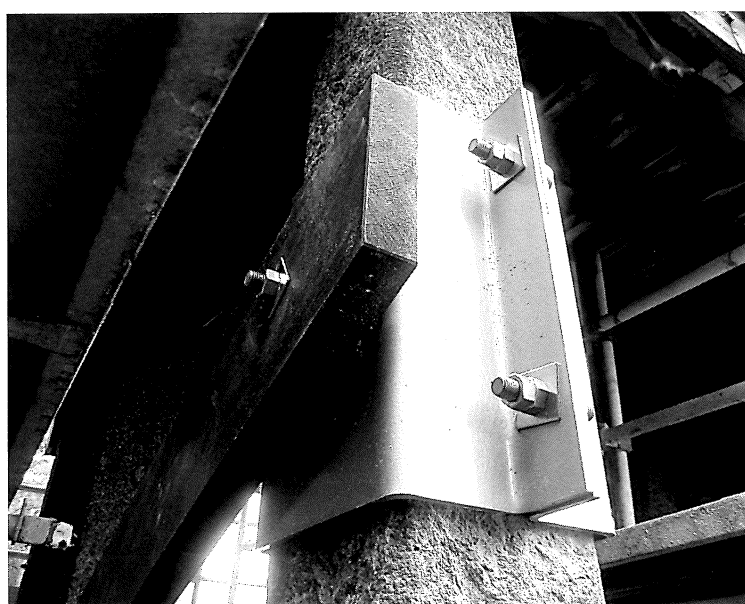
写真65 クラック箇所補強用ステンレス板
施工状況
