## 第6章 城壁修復工事における考え方と方向性

### 第1節 経緯と経過

### 第2節 城門及び城壁の構造、規模、形状

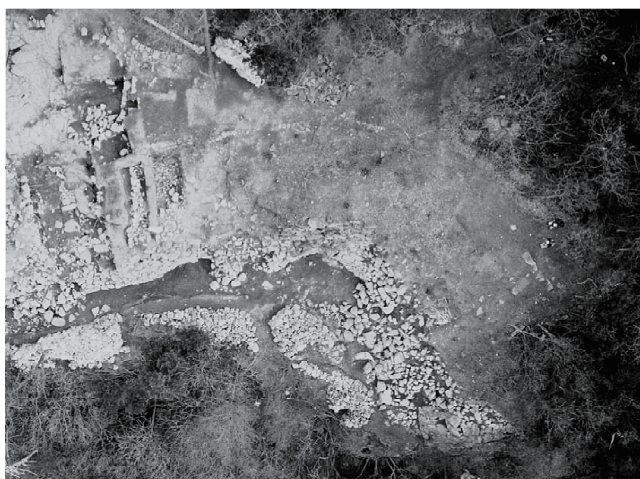
写真 32 城門南側城壁の俯瞰写真

城門南側の城壁が最も残存しており、第4章で既述したとおり、約1m間隔で現場での計測を行った。ただし、断面図の通り、石積みのおお半にかなりの変形が生じ、基準勾配が残る部分はおくわずかで、勾配変化点の存在、勾配変化などからオリジナルの勾配を留めている箇所と孕みなどの変形が生じた部分の見極めが非常に難しく、様々な可能性が想定された。そのため、最も良好に残存する箇所の判別に加え、①目地が通る箇所で勾配変化がないか②入隅部分は構

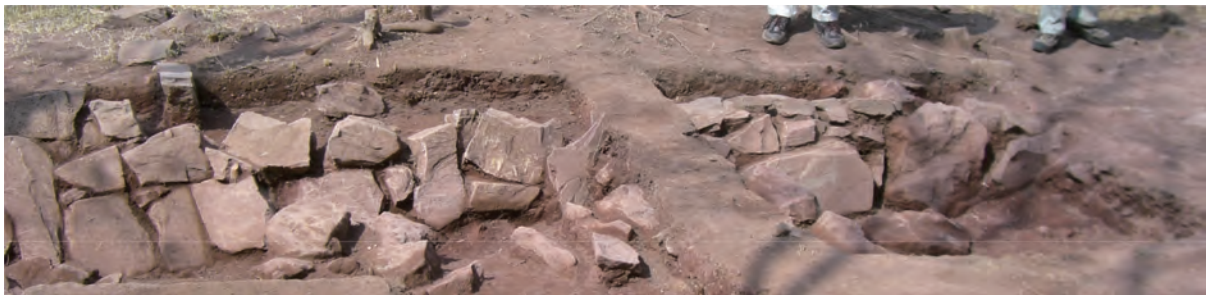
写真 33 城内側の石積み

城壁の足下の位置は石積みの根石及び城壁の天端の高さは、城内側の石積み（写真 33）から確定することが可能である。しかし、城外側の石積みの天端高さについては構造当時の姿で遺存している箇所がないことから、最も残りの良い部分から推定する。城壁の天端の形状から、

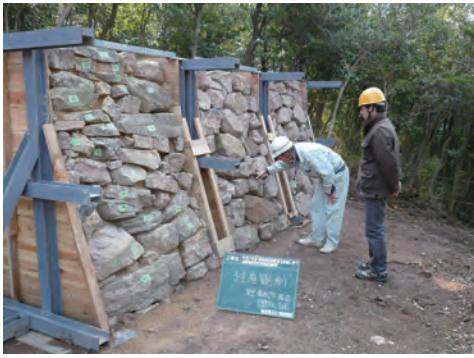
3基とも特に変化は見られなかった。

写真 61 経過観測 1ヶ月①

写真 62 経過観測 1ヶ月②城壁天端

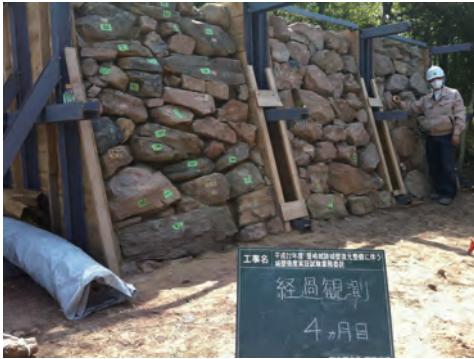
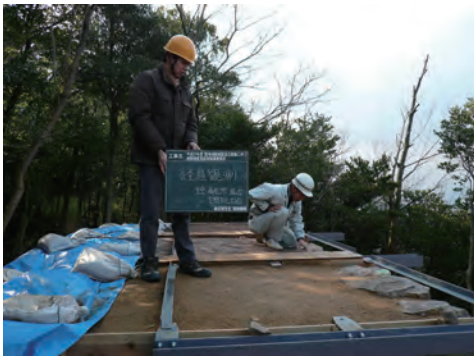
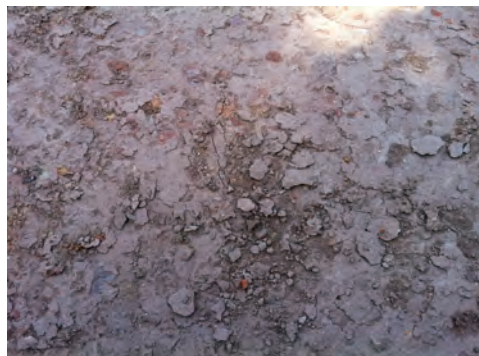
写真 63 経過観測 4ヶ月①

写真 64 経過観測 4ヶ月②城壁天端

写真 65 経過観測 4ヶ月③

写真 66 経過観測 4ヶ月④

試験体2の積石が1石破損している。破損した積石は、破石を接着し試験体下部に積み上げたもので、上載荷重に耐えきれず接着面にて再び破断していた。水平方向に破れていた石材を接着し、水平よりやや傾けて積直したため、上部の破片は破断後に傾けた方向にズレていた。ズレ幅は約8cmとかなり大きかったにもかかわらず、その上部に影響は見られず、積石の破れや

積石が破損していた試験体2については3ヶ月目の観察時との変化はなく、試験体解体時に内部破壊の確認が生じていなかった。試験体2の天端部分で背面盛土が薄く剥離していた。他の2基についても天端部分で若干の風化は見られたが、層状剥離が一部で見られた。

締固めを人力で施工した結果、強度としては問題がなかったが、施工ムラが認められた。雨天等によって含水比が多い場合は強度が上がらず、含水比の管理が施工時には求められる。4 か月後、天端の状況は層状剥離が生じており、主に冷温時の霜柱などの影響などが考えられる。城壁天端の表面部分については一定の処理が必要と考えられる。

城壁天端は盛土の劣化速度が一番早いことから、薬剤による撥水处理等を施し、劣化速度を

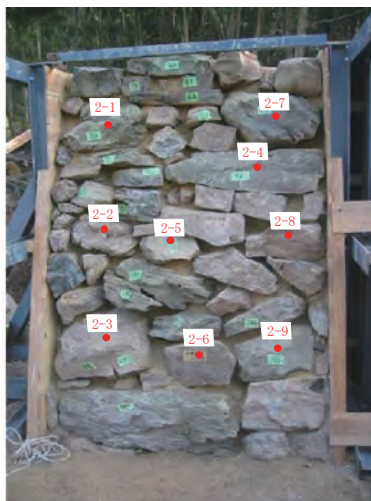
### 試験体 2

酸化マグネシウム 1 m<sup>3</sup>に100kg配合

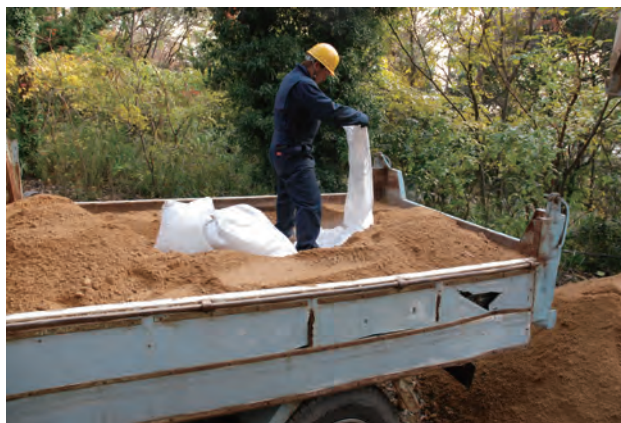
写真 128 酸化マグネシウム混合

また、劣化した土の強度を高めるために、酸化マグネシウムを混和材として使用した。混和材の比率は1 m<sup>3</sup>に対して50kgとし、石積み付近は1 m<sup>3</sup>に対して100kgとして行った。石積みとの接着効果を狙って石積み付近は比率を高めた。

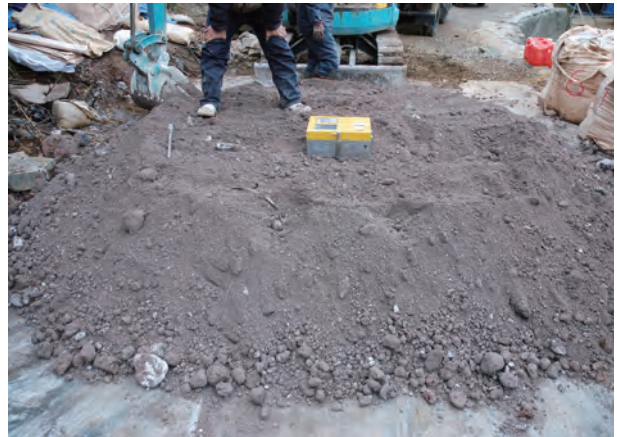
写真 138 最適含水比測定状況（北から）

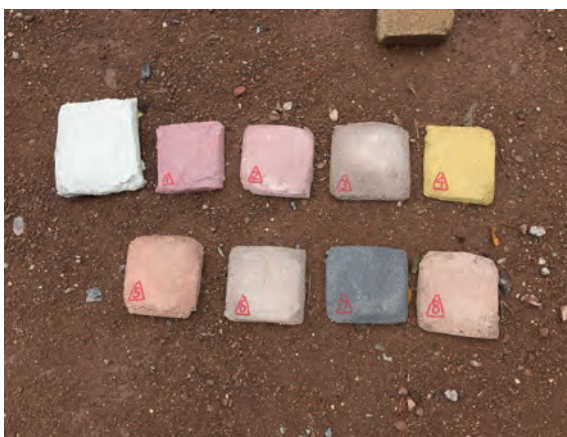
写真 168 土舗装③サンプル

分の保護のために土舗装④⑤を実施する予定で、工事に先立ち、サンプルを作成し、現地での経過観察を実施した。しかし、セメント系の配合剤によって色調が大きく変化することと、製作後早い段階にひび割れが生じ、強度に問題があ

ることが判明した。そのため、現地土での施工を断念し、土舗装1・2で使用した舗装剤（ビゼンソイル）に色粉を配合し、現地土の色調や風合を再現し、城壁天端の保護を行うこととした。まず、色調を検討するため、16パターンの
