第7節 土壙の修理

第2項 被災の原因

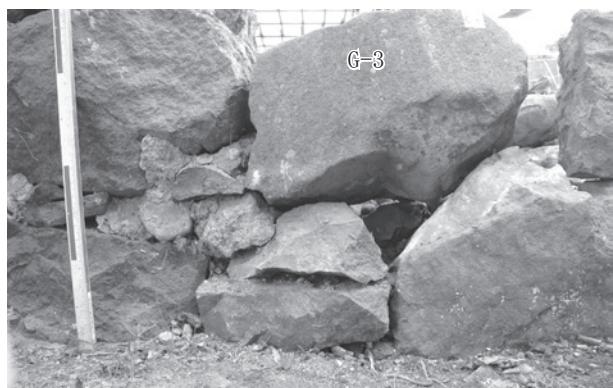
第2136図 1区 G面間詰め施工前(北から)

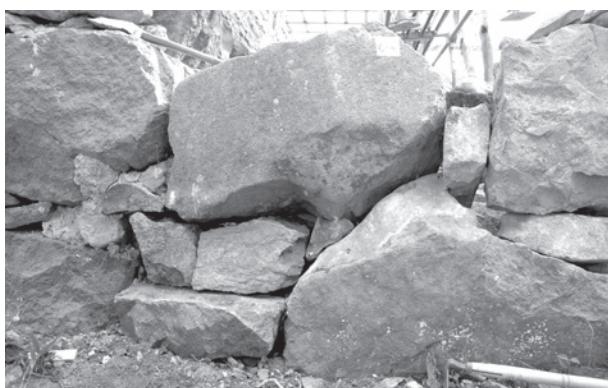
第2137図 1区 G面間詰め施工後(北から)

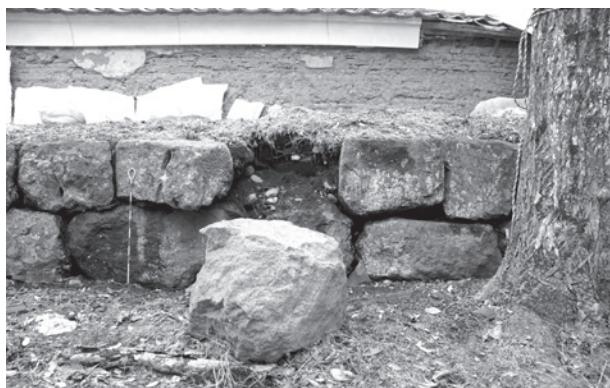
第2143図 2区 E面被災状況(北から)

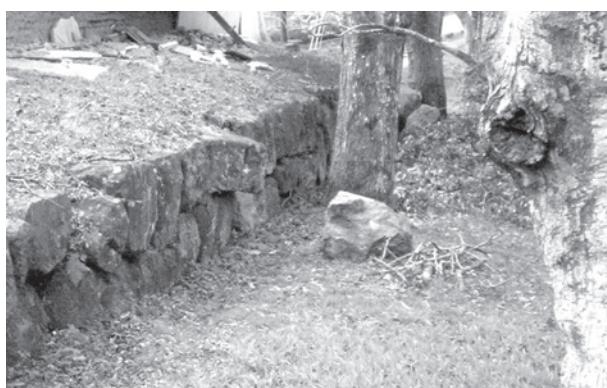
第2144図 2区 E面被災状況(東から)

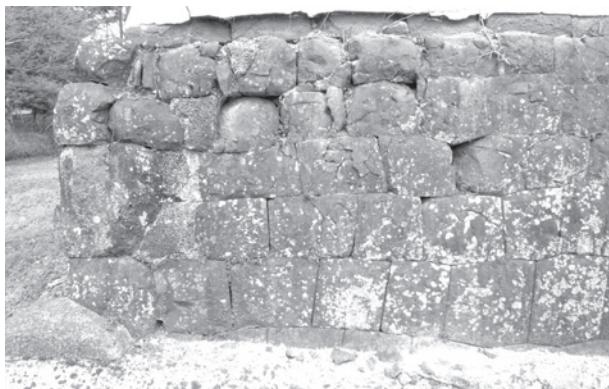
第2153図 3区 C面被災状況(南から)

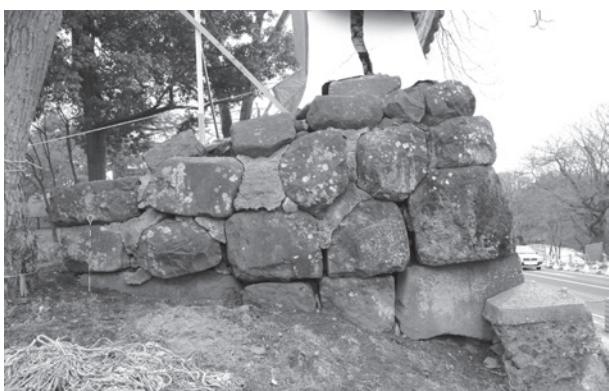
第2155図 3区 D面被災状況(西から)

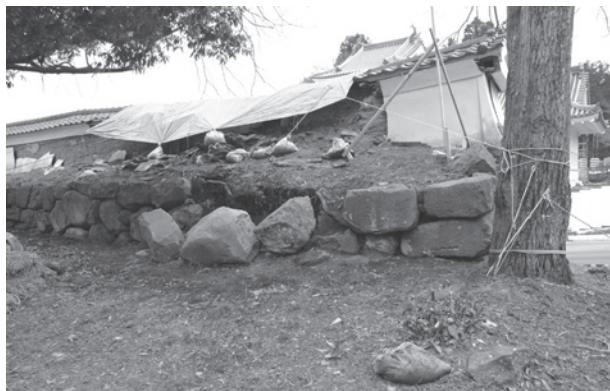
第2157図 3区 E面被災状況(北から)

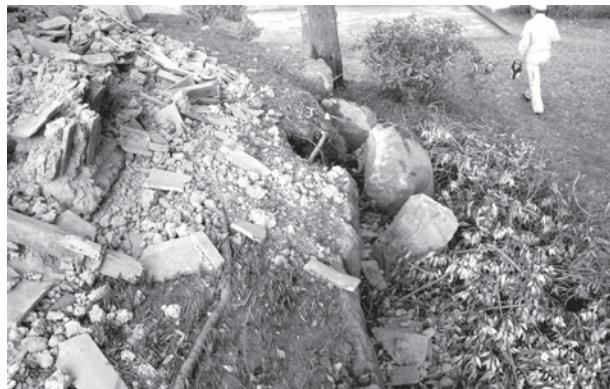
第2158図 3区 E面被災状況(東から)

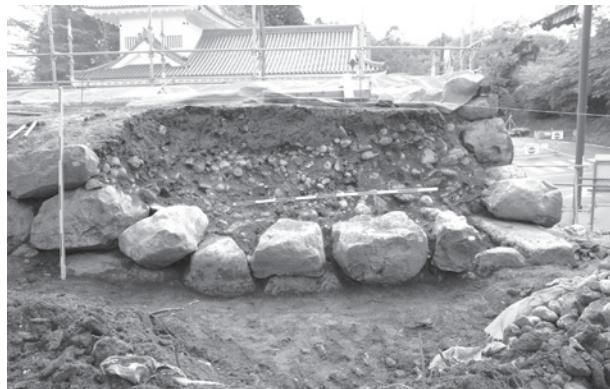
第2160図 3区 E面石材の前傾状況(北から)

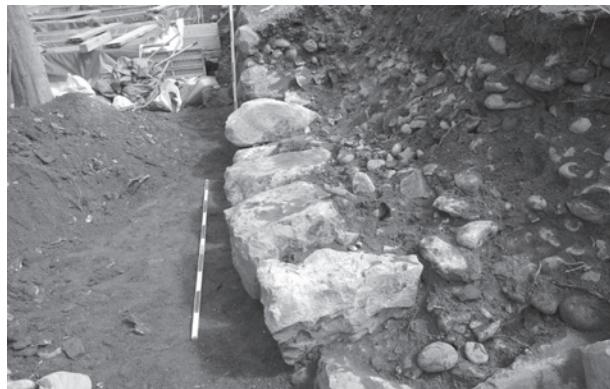
第2161図 3区 E面石材の前傾状況(西から)

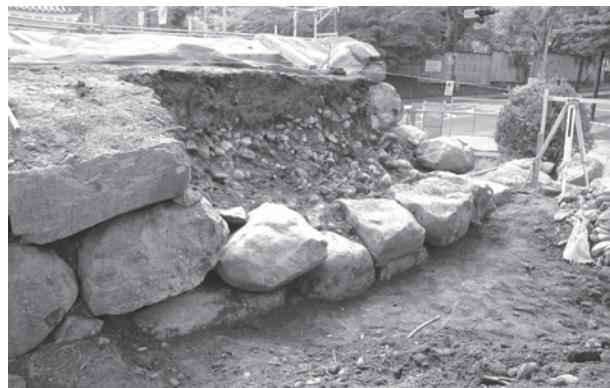
第2162図 3区 E面石材の前傾状況(北東から)

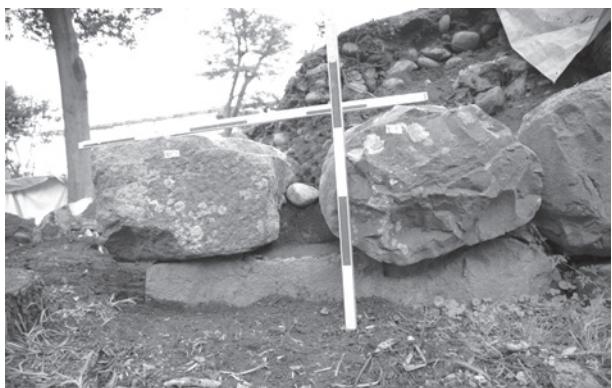
第2169図 3区 角石DE-2のずれ(西から)

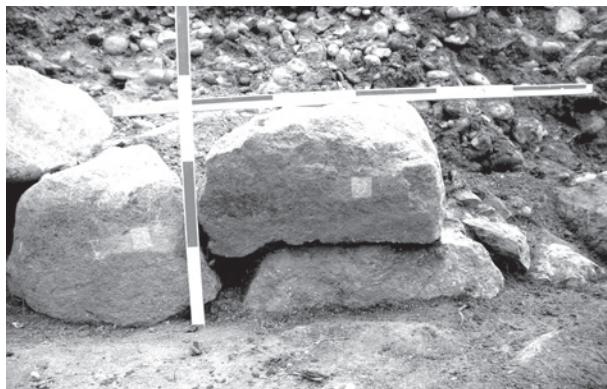
第2172図 3区 E面石材E-22正面(北から)

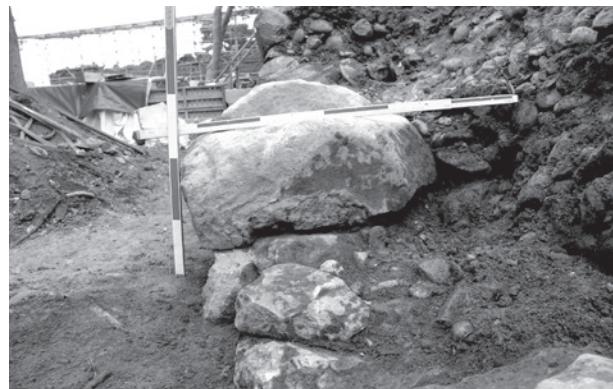
第2173図 3区 E面石材E-22側面(西から)

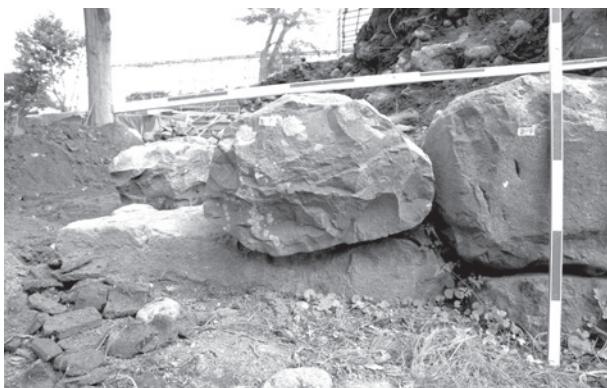
第2174図 3区 D面石材D-8正面(西から)

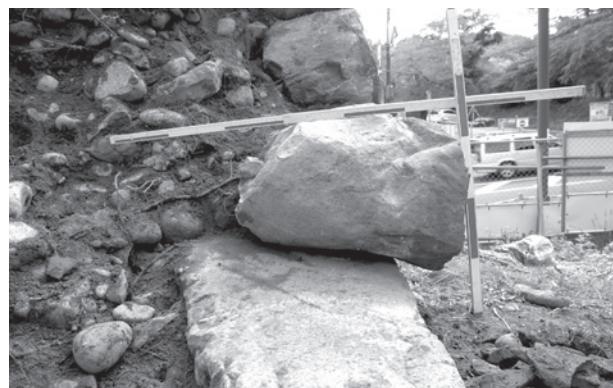
第2175図 3区 D面石材D-8側面(北から)

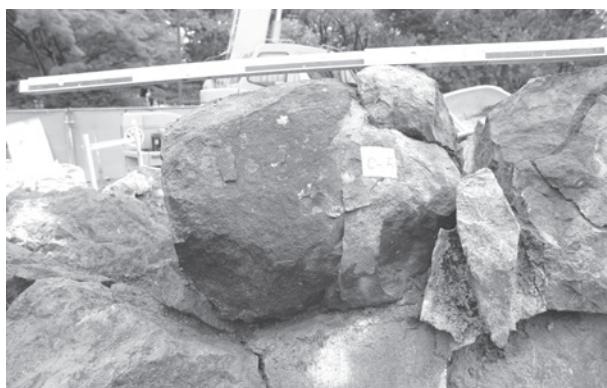
第2176図 3区 C面石材C-5正面(南から)

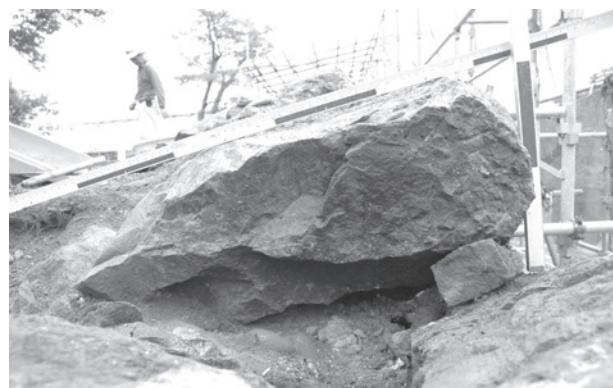
第2177図 3区 C面石材C-5側面(西から)

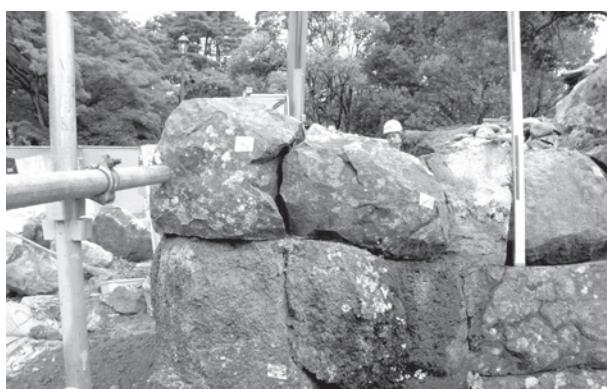
第2178図 3区 C面石材CD-2 接着前(南から)

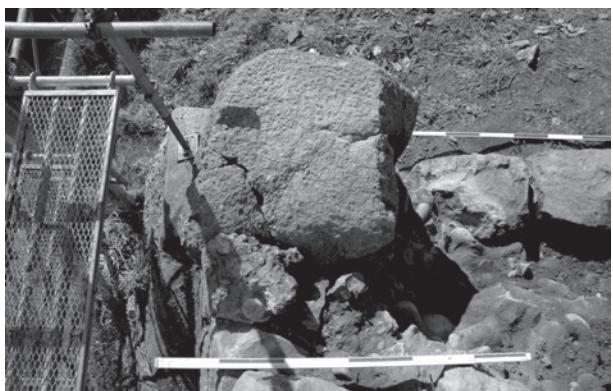
第2180図 3区 C面石材CD-3の亀裂(東から)

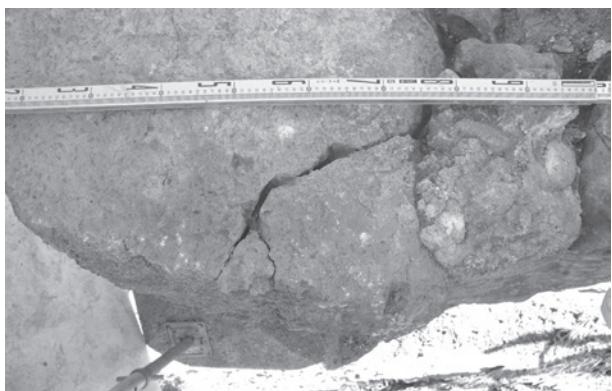
第2181図 3区 C面石材CD-3の亀裂(南から)

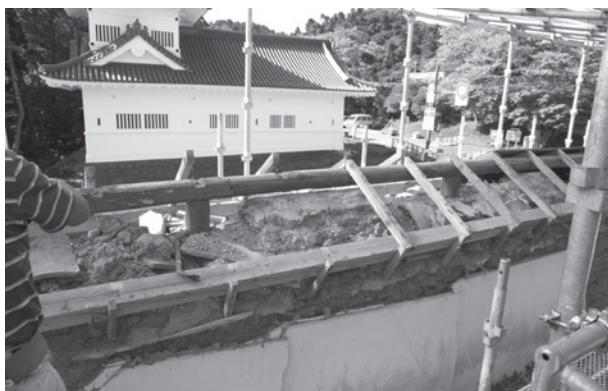
第2209図 屋根下地の撤去
一部で転体部旧状が残存している

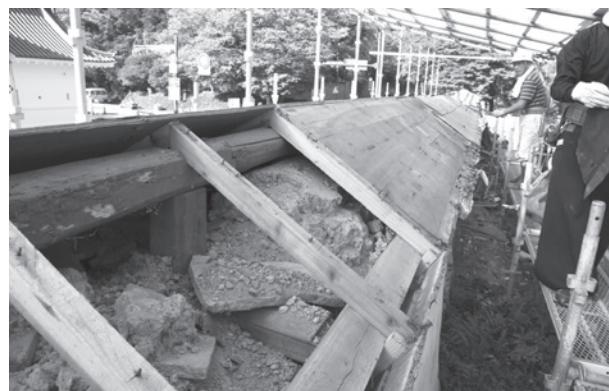
第2210図 屋根下地の撤去
一部で転体部旧状が残存している

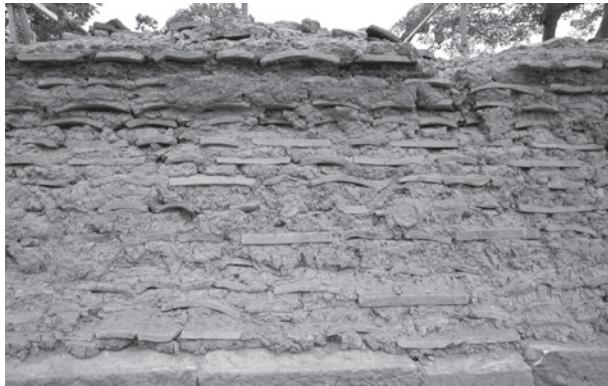
第2218図 東西土塀軀体部 南面
上部は張り出している

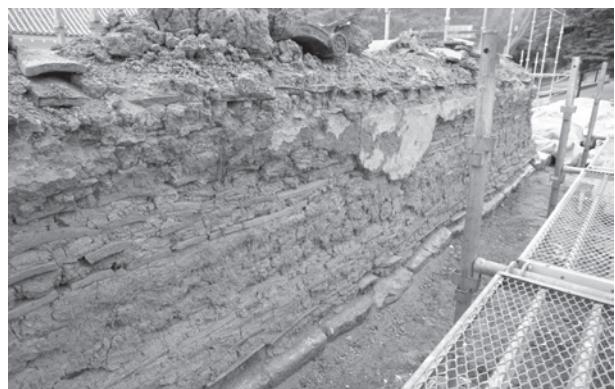
第2235図 東西土塀北面 土壁の残存

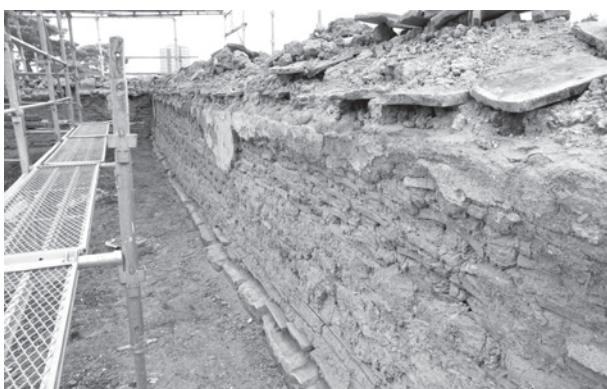
東西土壙の北面の上部では、敷き込まれている瓦の端部が欠けている部分がある。これについては、以前の修理の際に支障になる端部を打ち欠いた可能性が考えられる。

第2237図 東西土塀躯体部 北面
上部の瓦は端部が打ち欠かれている

現状の瓦を再利用するが、崩壊部の瓦で破損しているものは、新たなものと差し替えた。

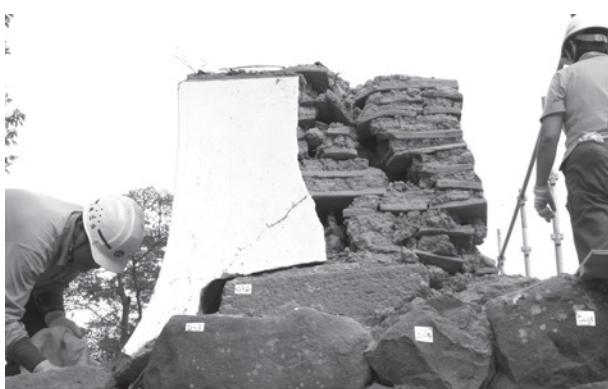
第2245図 東西土壙妻部 軀体部の亀裂と瓦

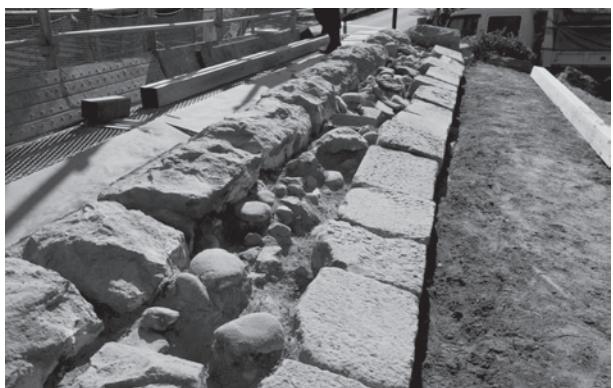
第2263図 地覆石の傾き

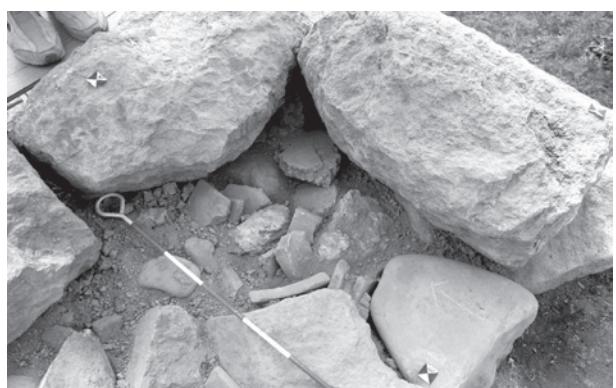
第2270図 地覆石間のコンクリート片(北から)

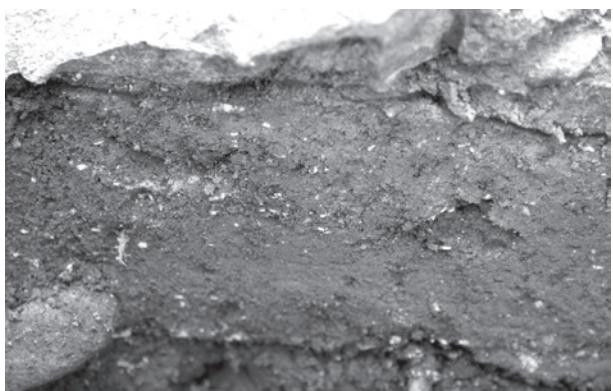
第2275図 地覆石断ち割りH断面(東から)
II b層中の白色物質

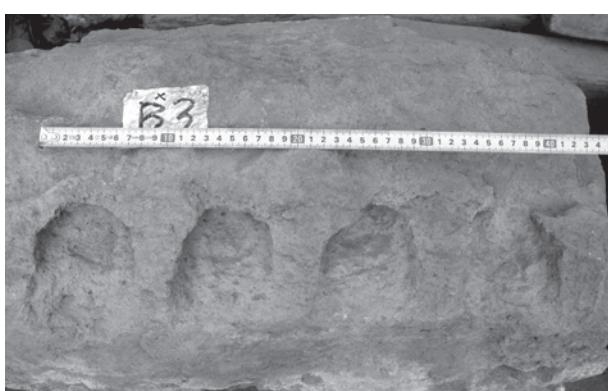
第2280図 地覆石B-3の矢穴(北から)

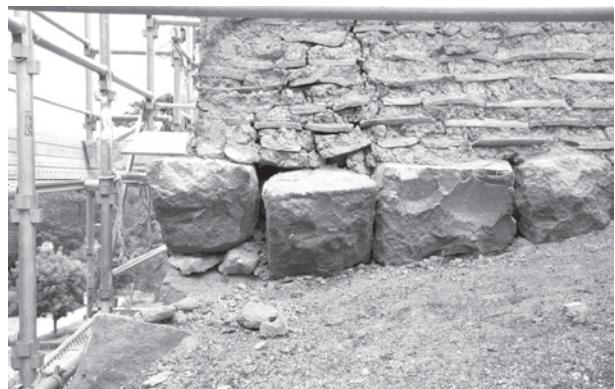
第2299図 南北土塀北端西面の地覆石
被災状況(西から)

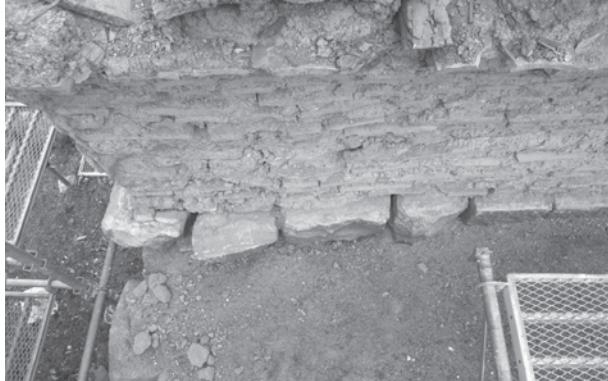
第2300図 南北土塀北端西面の地覆石
被災状況

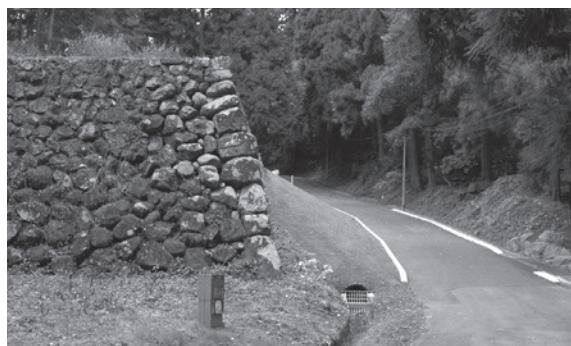
第2386図 清水門石垣A面被災前状況(2005年撮影)

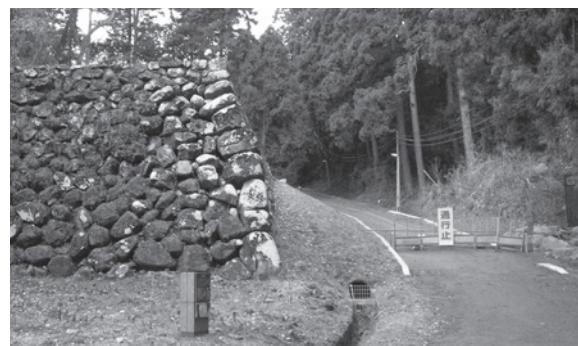
清水門石垣では、門跡南側の石垣で震災とその後の余震により、隅角部石材のずれと石垣天端に亀裂が生じる被害があった。

第2387図 清水門石垣A面被災状況(2011年撮影)

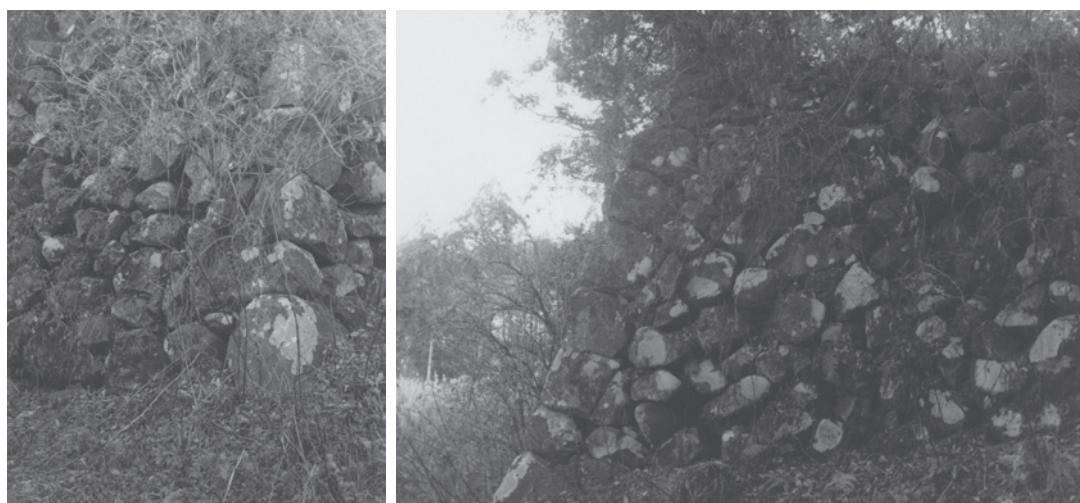
隅角部は角石が10段確認され、そのうちの上から8段が新潟地震による修復である。角石は上4段に小振りな石材が使用されるが、それ以外は大きな石材が使用される。新潟地震修復範囲では、角石は8石のうち7石にノミ加工が施され、積み方は算木積みとはならない。築石は比較的大きな石材が見られるが、天端に近いほど小さい石材が使用される。積み方は自然石や割石を使用した乱積みで、横目地を意識して積まれている。また、石材同士が近接し、間詰めが少ない特徴がある。また、古写真で新潟地震以前の状況を確認すると、角石が算木積みとなつておらず、下から3段目は元の位置で石材の控えが破断し、4段目から上は石材の順番が異なっている。

第2388図 新潟地震以前と見られる様相(左:隅角部、右:B面)

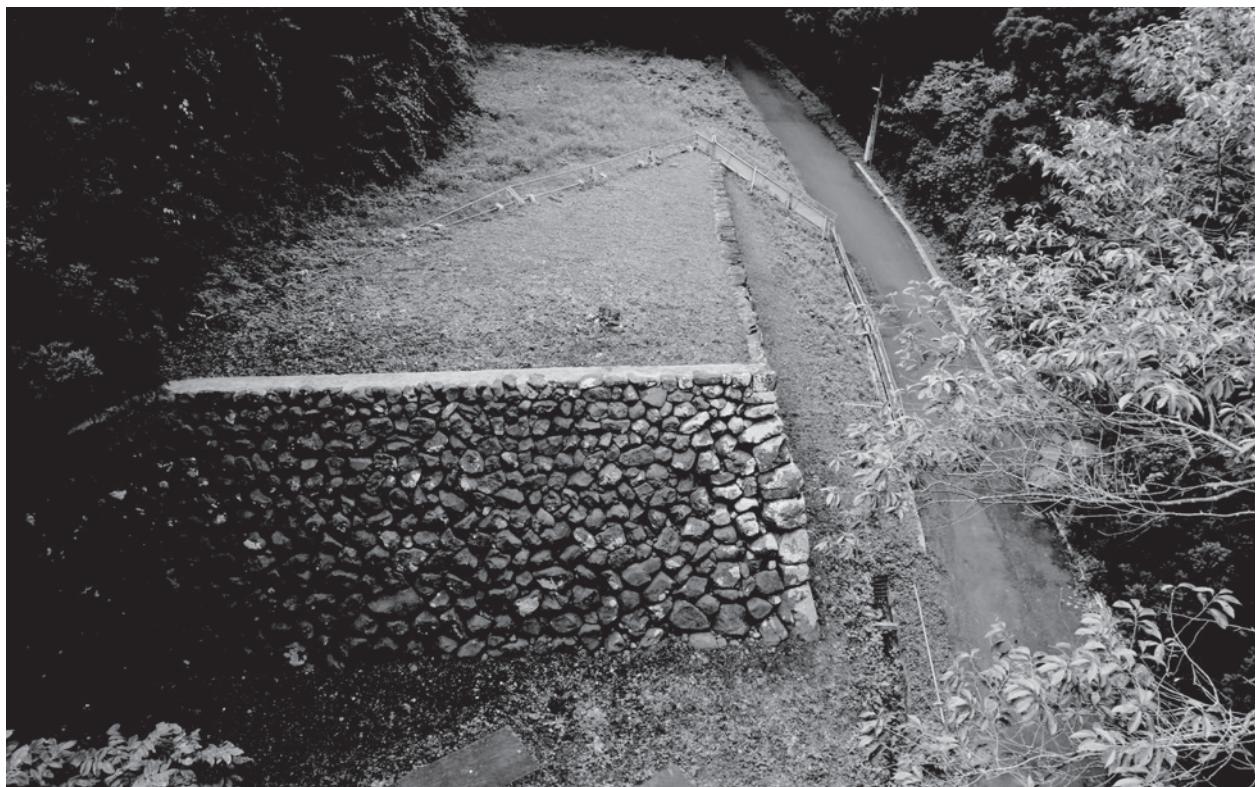
第2409図 清水門石垣A面被災状況と天端調査前状況(北東から)

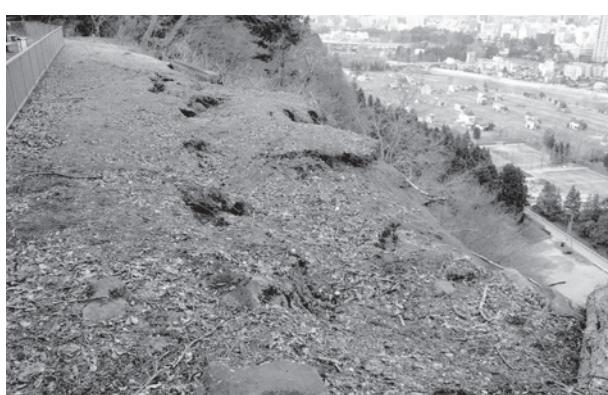
第2513図 畿櫓跡被災状況(1)

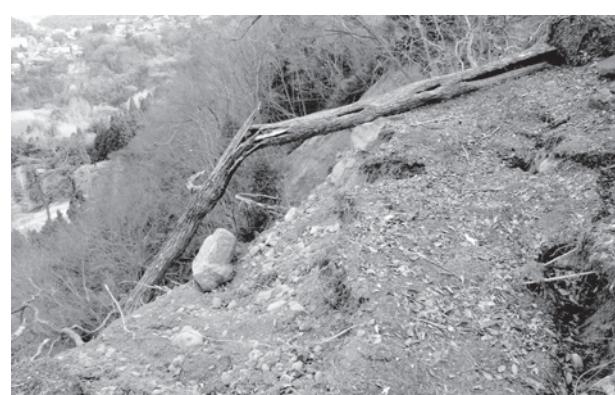
第2514図 畿櫓跡被災状況(2)

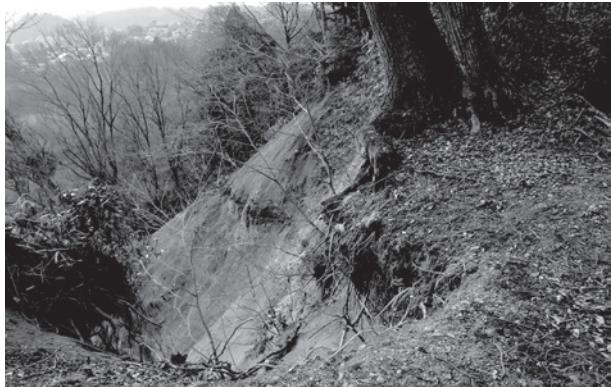
第2515図 翼櫓跡周辺被災状況(1)

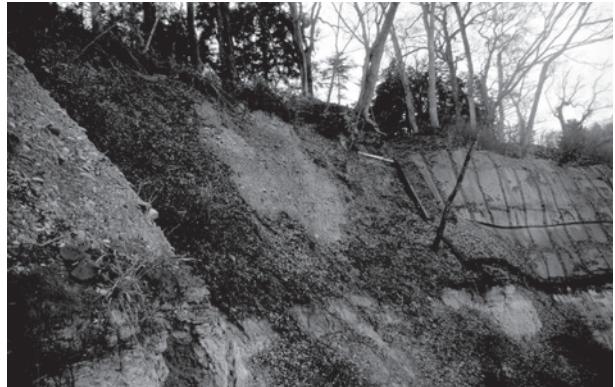
第2516図 翼櫓跡周辺被災状況(2)

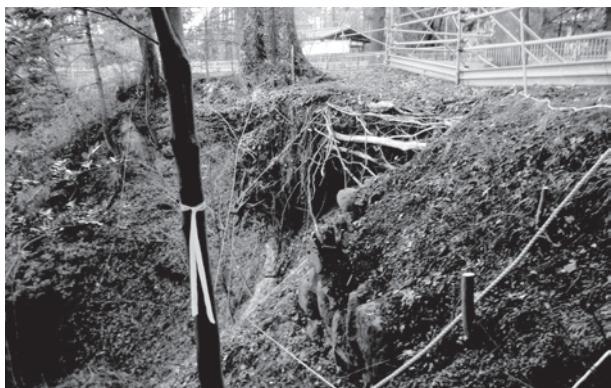
第2517図 御主殿跡被災状況(1)

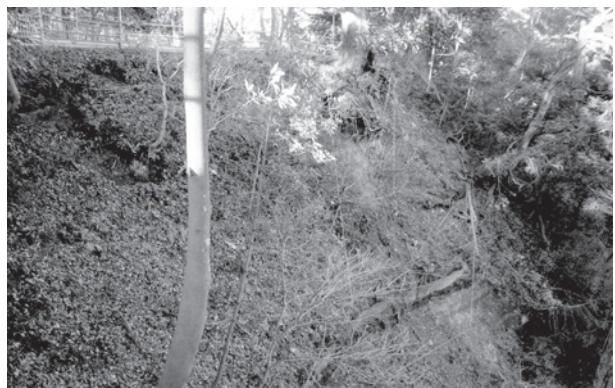
第2518図 御主殿跡被災状況(2)

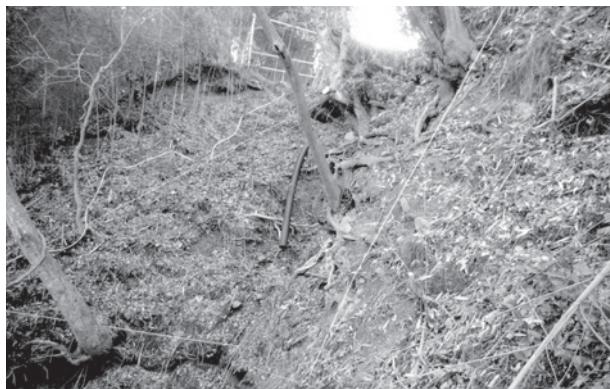
第2523図 懸造跡南側被災状況

排水施設復旧として、法肩部の既設側溝および集水溝を撤去し、入替を行った。また、懸造跡の破損した既設排水ポンプ・排水管を撤去して、新たに縦排水管を敷設し排水方法をポンプ揚水から直接自然排水に変更した。排水管は崖面下部の既設溝に接続した。

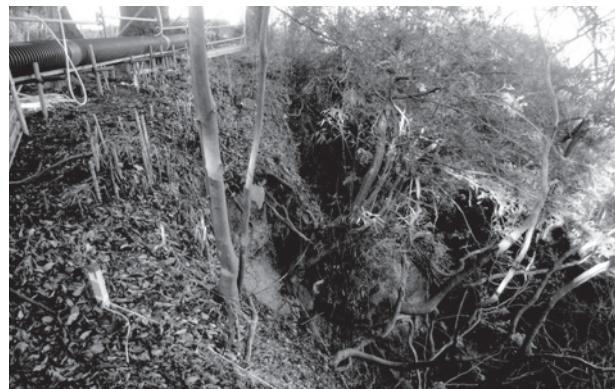
第2524図 懸造跡北側被災状況

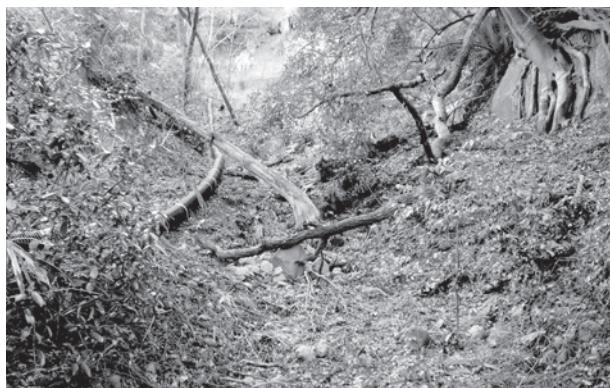
第2533図 一の沢被災状況

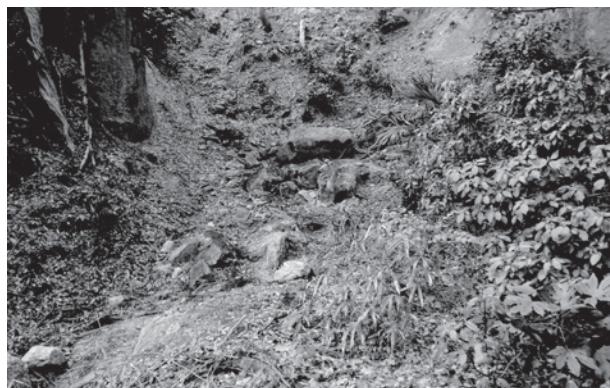
第2534図 二の沢被災状況

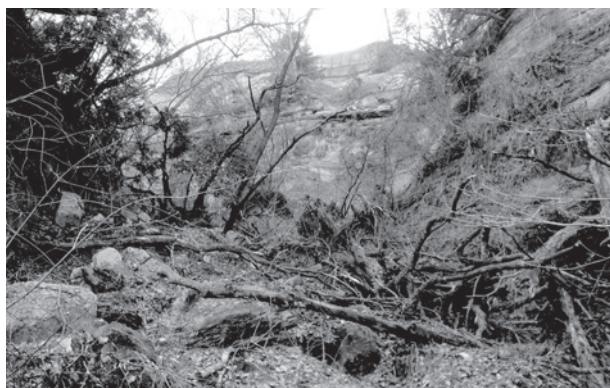
第2535図 三の沢被災状況
