特別史跡彦根城跡

石垣保存修理工事報告書 1

平成24年3月

彦根市教育委員会

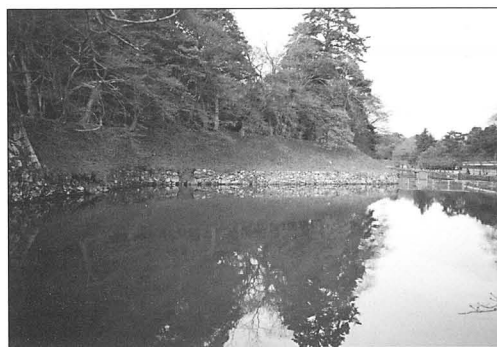
内堀沿い修理石垣No.1は、内堀沿い内側の裏御門北側に築かれた櫓台から延びる石垣である。2箇所崩落と、その周囲の石垣が大きく孕んでいたために保存修理することとなった。修理方法は、崩落前状況が不明なため、石垣欠損箇所は周囲の石垣と調和が図れるような復元施工図を作成し、石垣が孕んでいる箇所は、測量調査による記録保存を行い、解体・積直工を実施した。

写真1 修理前

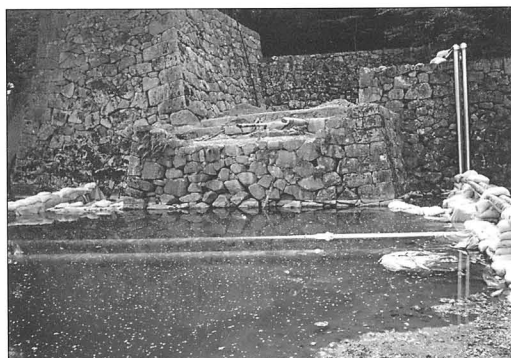
写真5 修理前（表御門橋石垣第4面）

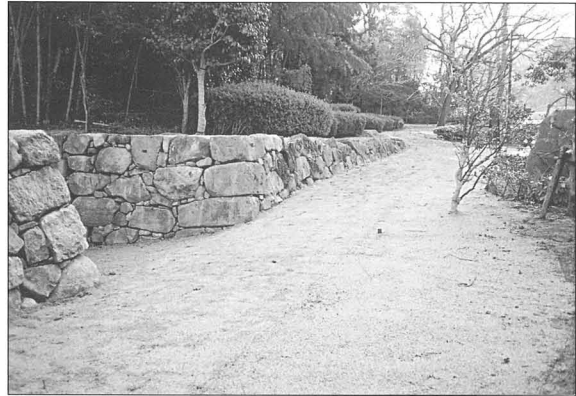
写真51 修理後（第3面、西から撮影）

石垣欠損箇所の石は、その周囲に落下していた石及び、城跡内の放置石材を利用して積み直した。解体した石垣は、築石同士の接点を探しながら、調査成果図と写真を基に積み直し、裏込は栗石を充填した。

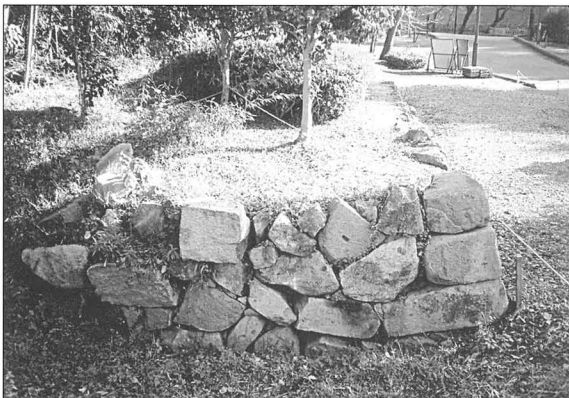
写真54 修理前（第4面）

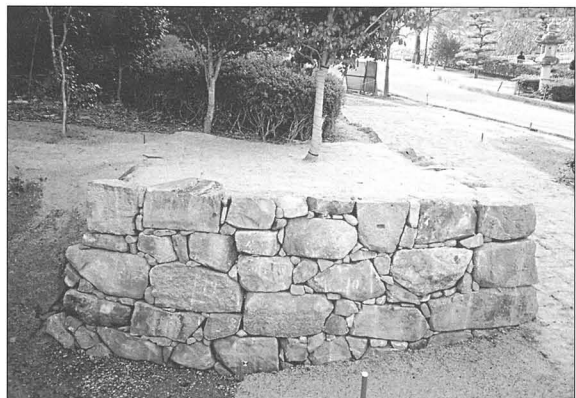
写真55 修理後（第4面）

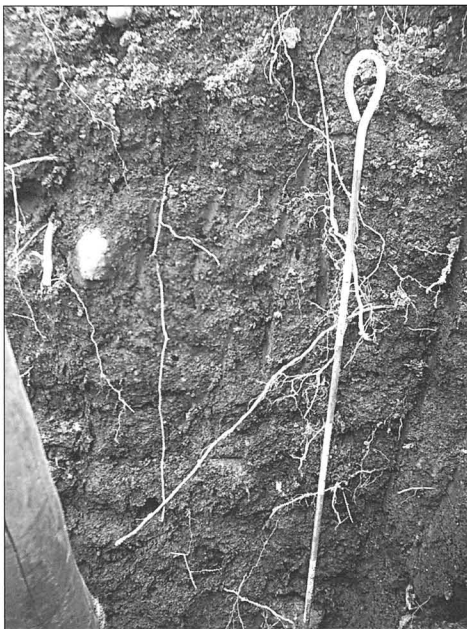
断面〔2〕は中段の石垣列の断面である。基底石とその上の大石の状況で断面観察を行なった。石垣の裏約0.7m間に角礫の①裏込石が配されていた。角礫は比較的大型の角礫と10cm前後の小型の角礫が混在している。そしてその奥に、②厚さ5cm余の黒色粘質土と厚さ10cm前後の黄褐色粘質土が交互に版築状に層を形成していた。黒色粘質土は腐食土層、黄褐色粘質土はいわゆる山土である。このように裏込石の奥を版築状に互層とする手法は、中段のみならず下段や上段でも確認している。今回、保存修理を実施している東面3段の石垣列のすぐ西側は天秤槽南側に連なる高石垣であり、当所は東西両面を石垣で覆って石塁としている。そのためベースとなる土塁を堅牢にする必要から版築状の手法が施されたと考えられる。東面を一気に立ち上げず3段の石垣列としたのも、崩れにくくするための工夫であろう。

写真68 石垣断面図 版築状況

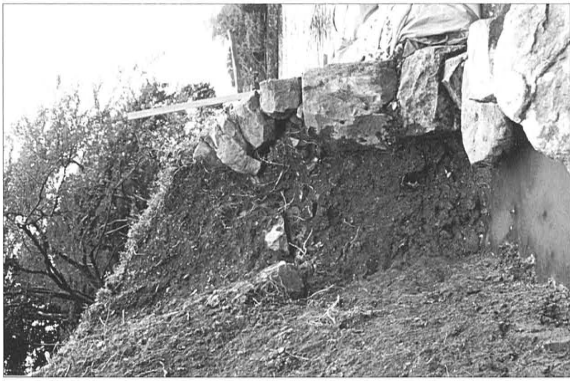
写真88 平成18年度内堀沿い、修理石垣断面

石垣No.9 南壁断面

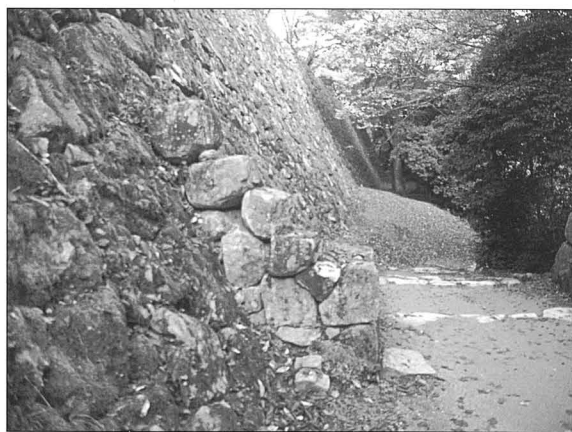
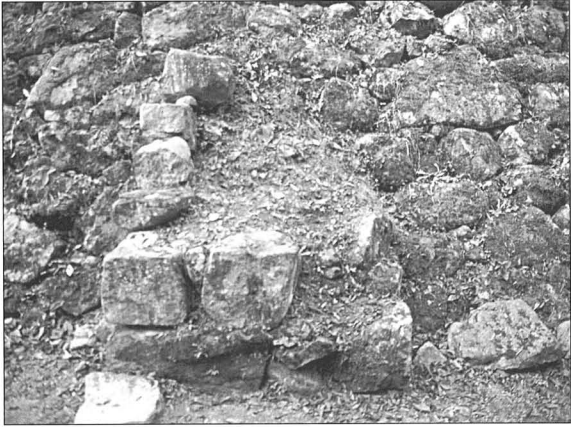
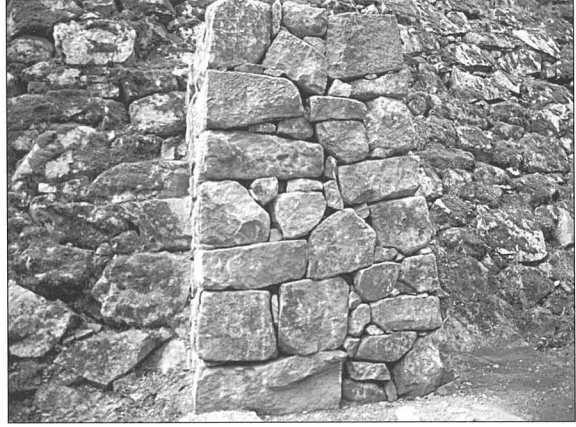
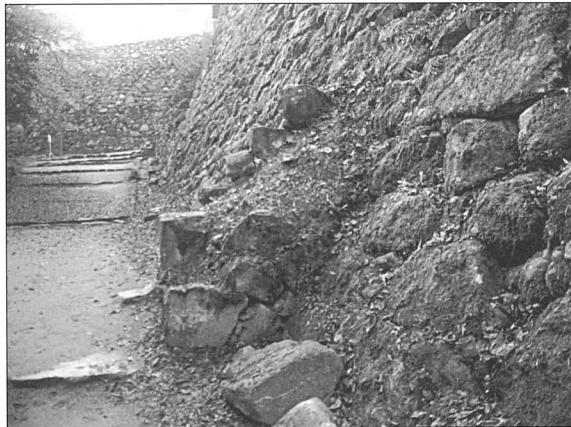
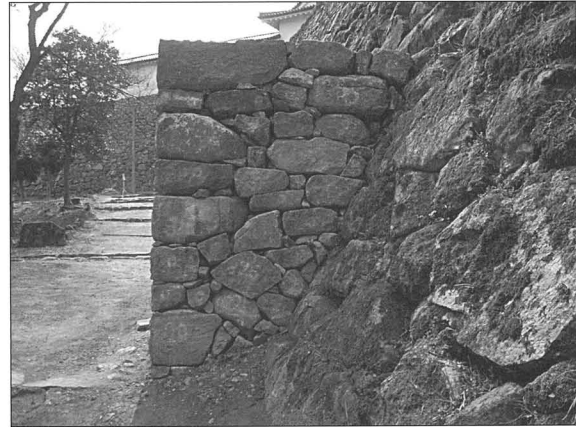
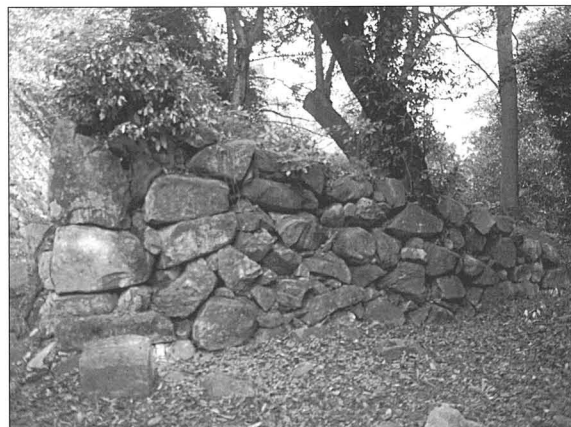
井戸曲輪塀御門石垣は、黒御門方面より天守に至る間に位置する井戸曲輪に入るための御門を構成する石垣である(図8・42)。塀御門の両側の石垣は崩落が著しく、とくに西側については基底部分を遺してほとんど崩れていたために復元修理することとなった。修理方法は、石垣欠損箇所の崩落前状況が不明なことから、周囲の石垣と調和が図れるような復元施工図を作成し、孕み出しが確認できる箇所は測量調査による記録保存を行い、解体・積直工を実施した。また、「御城内御絵図」(彦根城博物館蔵)を調査して仔細に検討を加え、復元修理のための資料とした。

写真109 修理前(石垣102-1)

写真110 修理後(石垣102-1)

写真111 修理前 (石垣102-2)

写真112 修理後 (石垣102-2)

写真113 修理前 (石垣102-3)

写真114 修理後 (石垣102-3)

写真115 修理前 (石垣117)

写真116 修理後 (石垣117)

石垣欠損箇所の石は、その前面や周囲に落下していた石、及び城跡内の放置石材を利用して積み直した。解体した石垣は、築石同士の接点を探しながら、調査成果図と写真を基に積み直し、裏込は栗石を充填した。

元の高さまで石垣と裏込を復し、裏込栗石への土砂流入を防ぐ目的で、不織布を敷いた上で覆土、最終仕上げとして、張芝工を施した。(池田)

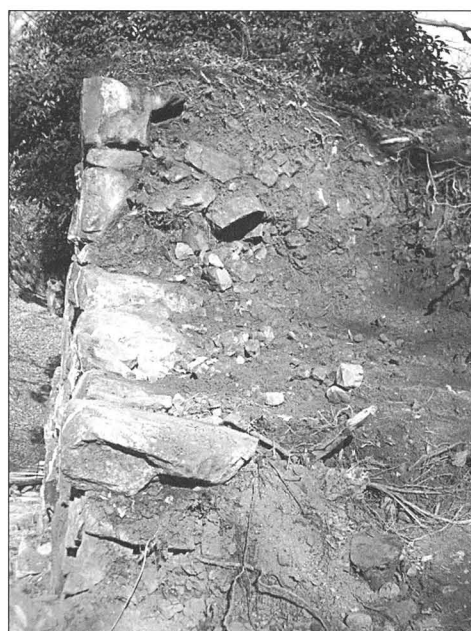
写真123 石垣No.118断面

断面観察の結果、石垣には適宜間詰石が挿入され、その裏には奥行き1.5m 前後の裏込処置が施されていた。裏込処置は上部1.5m 余を確認し、その間、径10cm 前後の②角礫を主体とする裏込石を一気に充填しているのを確認した。その奥には茶褐色粘質土の山土が積まれて瓦塀の基礎をなし、現状ではその上に薄く黒褐色粘質土の表土が堆積していた。（谷口）
